KARTA EWIDENCYJNA ZABYTEKÓW  
ARCHITEKTURY I BUDOWNICTWA

STARY KOŚCIÓŁ PARAFIALNY POD WEZWANIEM ŚWIĘTEGO BARTŁOMIEJA

GLIWICE  
SZOBISZOWICE

3. Zawartość wkładki  
DOKUMENTACJA FOTOGRAFICZNA

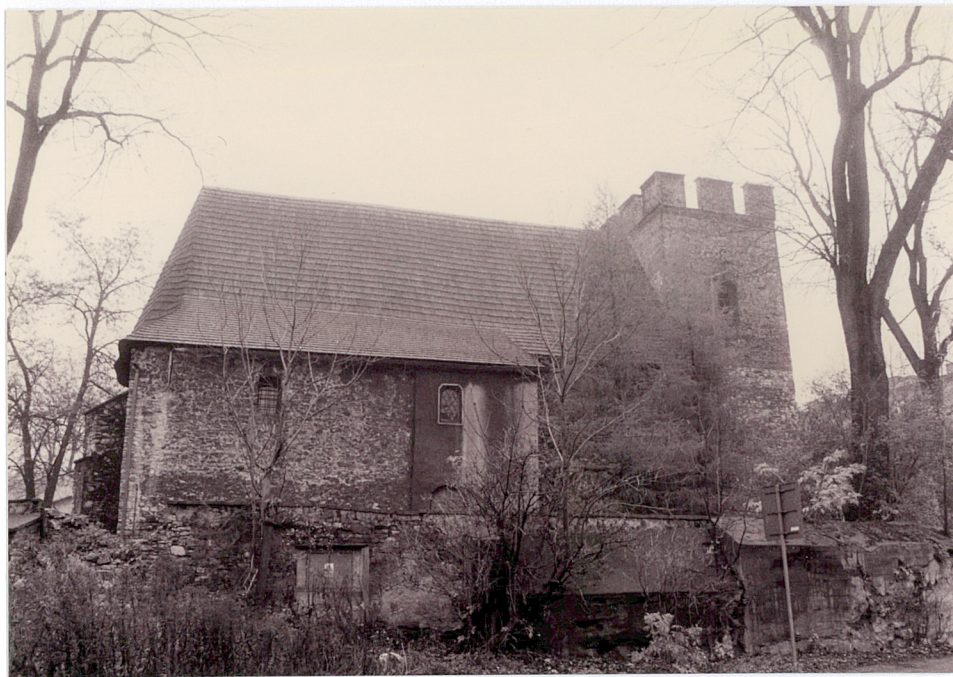
4. ELEWACJA PÓLNOCNA

**Elewacja północna** – trzyosiowa (jedna oś empory, jedna oś wejścia, jedna oś wieży). Wysunięta do przodu ściana zakrystii z emporą - kamienna, w części wejściowej wtórnie otynkowana. tynkiem gładkim. W głębi masyw wieży z dwoma poziomami otworów okiennych (otwory rozwiązane jak w fasadzie). Wieża jak w fasadzie – w dolnej części kamienna, w górnej ceglana, z blankami.

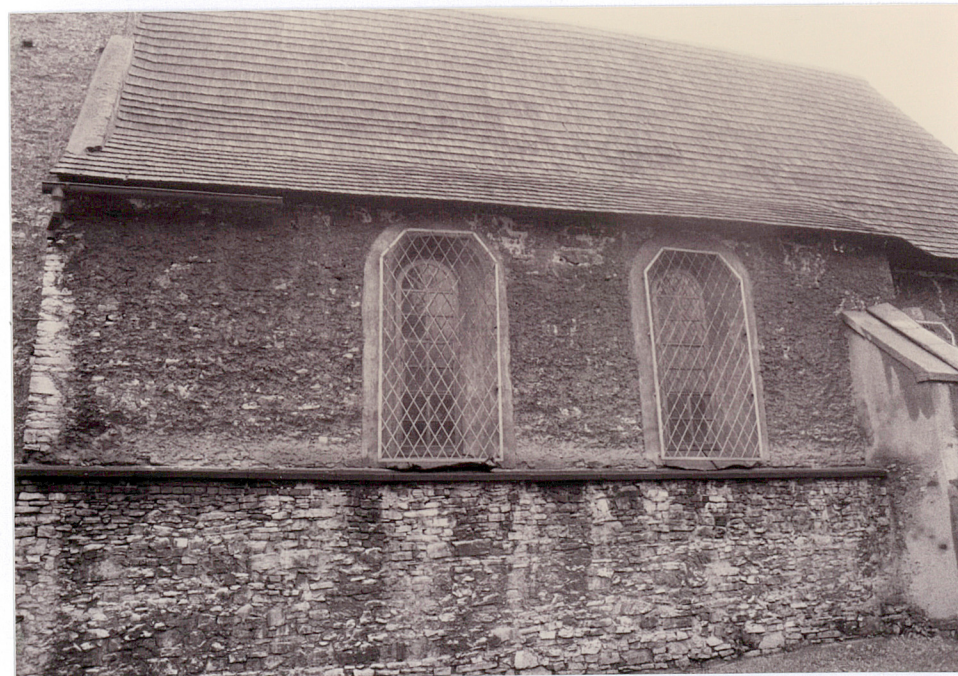
6. FRAGMENT ŚCIANY POŁUDNIOWEJ

**Elewacja południowa** - pięcioosiowa (jedna oś wieży, dwie osie nawy, dwie osie prezbiterium). W narożu nawy oraz przy prezbiterium przypory. Przypory za wyjątkiem narożnej prezbiterium otynkowane. Ściana nawy pod oknami nieco szersza tworząc cokół z okapem. W oknach stalowe współczesne kraty. W głębi od strony zachodniej masyw wieży. W wieży na drugim poziomie otwór okienny jak w fasadzie, poniżej otwór okienny zamurowany.

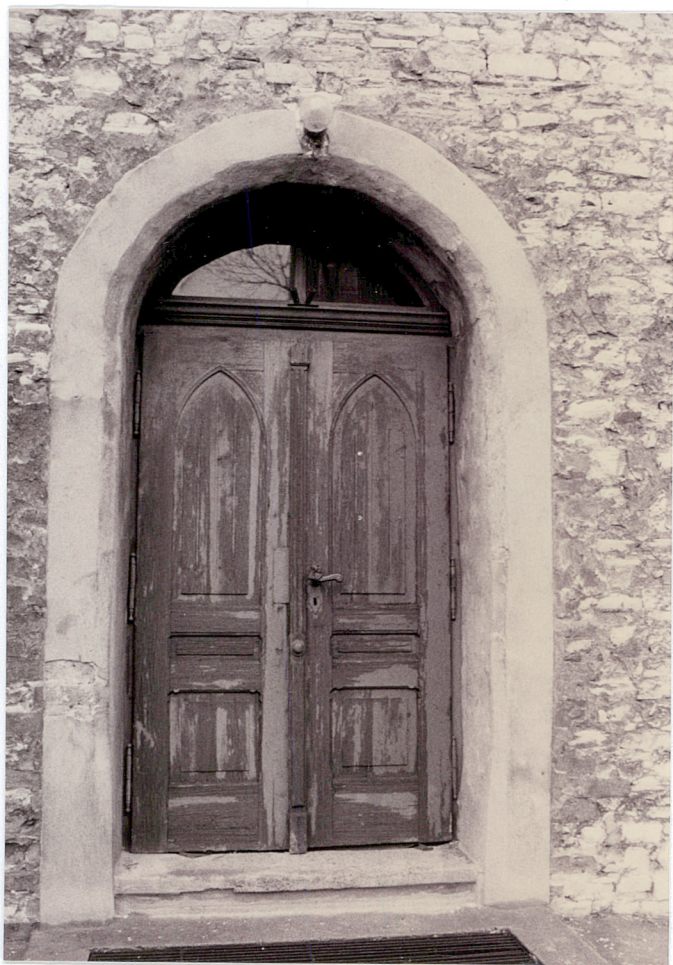
11. GŁÓWNE DRZWI WEJŚCIOWE

**Stolarka drzwiowa** – drzwi zewnętrzne - drzwi główne - dwuskrzydłowe, drewniane, prostokątne z nadświetlem zamkniętym lukiem pełnym, konstrukcja skrzydeł ramowo-płycinowa, drzwi pełne, dekorowane płycinami ostrołuczowymi, kwadratowymi oraz rautami, dekoracyjna listwa przymykowa, profilowane ślemię, skrzydła drzwiowe na zawiasach czopowych, zachowany stary zamek, klamka; drzwi do przedsionka (strona północna) – jednoskrzydłowe, drewniane, zamknięte lukiem pełnym, konstrukcji ramowej wypełnionej klepkami, pełne, na zawiasach czopowych drzwi wewnętrzne - drzwi z kruchty do nawy dwuskrzydłowe, drewniane, z odrzwiami, zamknięte lukiem pełnym, konstrukcji ramowo-płycinowej, pełne, na zawiasach z hakiem, stary zamek i klamka, od strony nawy zabezpieczone dekoracyjną kutą kratą; drzwi z zakrystii do prezbiterium – gotyckie, zamknięte lukiem pełnym, z grubej blachy, na drewnianej konstrukcji, złożonej z dwóch poziomych i pionowego zastrzału, obite z od strony zewnętrznej i wewnętrznej płatami blachy, nabijanej ćwiekami, od strony prezbiterium okute krzyżującymi się pasami blachy, zawiasy z hakiem, zachowany stary zamek zewnętrzny, klamki; drzwi do zakrystii z przedsionka – jednoskrzydłowe, drewniane, prostokątne, konstrukcji deskowo-spagowej, pierzone od strony zakrystii klepkami, pełne na zawiasach pasowych, zachowany stary zamek, klamka; drzwi na emporę – jednoskrzydłowe, drewniane, prostokątne, konstrukcji deskowo-spagowej, pierzone klepkami, pełne, na zawiasach pasowych; drzwi na chór – jednoskrzydłowe, prostokątne, drewniane, ramowo-płycinowe, pełne na zawiasach czopowych; drzwi na wieżę – jednoskrzydłowe, zamknięte lukiem pełnym stalowe, pełne na zawiasach pasowych

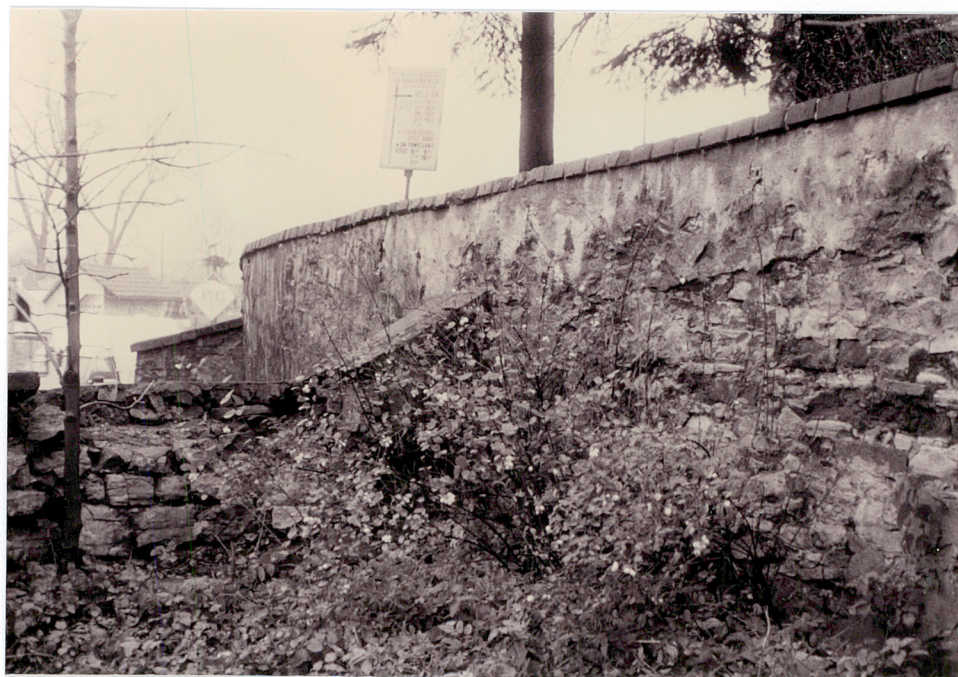
13. FRAGMENT OGRODZENIA

**Lokalizacja** – kościół wolnostojący, orientowany, zlokalizowany przy ulicy Toszeckiej przy skrzyżowaniu z ulicą Floriańską, na terenie dawnej wsi Szobiszowice, obecnie dzielnicy Gliwic. Posadowiony na skarpie, otoczony masywnym kamiennie-cegłanym ogrodzeniem, z przyporami od zewnątrz. Pierwotnie od strony zachodniej prowadziła trzyprzęsłowa kamienna bramka, zwieńczona trójkątnym naczółkiem, zlikwidowana w wyniku poszerzenia drogi i zastąpiona kamiennym pełnym ogrodzeniem z bloków wapiennych.. Obecnie na teren kościoła prowadzą proste kilkustopniowe granitowe schody od strony północno-zachodniej oraz bramka od strony południowo-wschodniej z terenu sąsiedniej działki. Przy drzwiach do kościoła, po lewej stronie, kamienny krzyż z piaskowca z 1882 roku. Od strony wschodniej przy prezbiterium nagrobek z kamiennym krzyżem proboszcza Roba Matterna (1841-1895) otoczony niską kutą balustradą. Teren dookoła kościoła wyłożony betonowymi płytami. Na południe od kościoła nieco cofnięty od drogi znajduje się parterowy murowany budynek dawnego probostwa (obecnie w posiadaniu prywatnego właściciela), a za nim budynek siostr zakonnych świętej Jadwigi z ogrodem. Całość zabudowań otacza kamienne ogrodzenie.

20. Najpilniejsze postulaty konserwatorskie <ul style="list-style-type: none"> <li>• Wykonanie ekspertyzy technicznej, która określi przyczyny spękań ścian, sklepień i nadproży, a po jej przeprowadzeniu właściwe zabezpieczenie.</li> <li>• Osuszenie zawilgoconych fundamentów.</li> <li>• Naprawa obróbek blacharskich. Przywrócenie ołtarzy bocznych.</li> <li>• Konserwacja kościoła (zalecane przeprojektowanie krat zewnętrznych w oknach, zmiana oświetlenia wnętrza, remont schodów prowadzących na emporę)</li> <li>• Zabezpieczenie, po przeprowadzeniu ekspertyzy, ogrodzenia kościoła.</li> </ul>

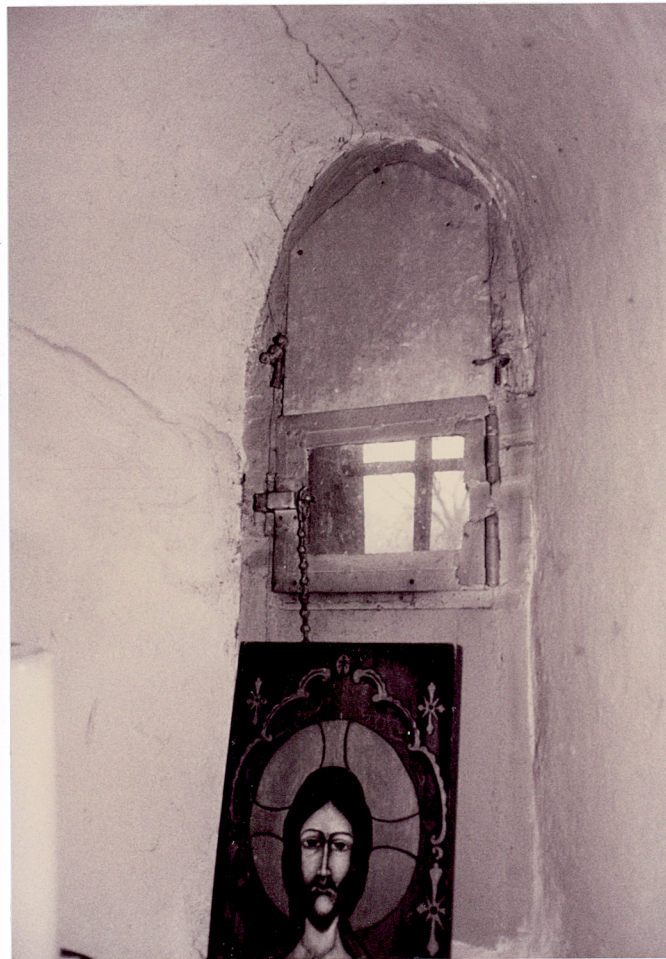
20. OKNO ZAKRYSTII

**Stolarka okienna** – w zakrystii okna niewielkie stalowe, krosnowe okienko ostrołuczne, jednodelne, trzypoziomowe, wypełnione w środkowej części białym szkłem, pozostałe części zasłonięte płatami blachy; w prezbiterium oraz nawie okna zamknięte łukiem pełnym, drewniane, krosnowe, dwudzielne, czteropoziomowe, z podziałem krzyżowym poszczególnych części szprosami, nadświetle podzielone promieniście; okno w korytarzu przy emporze oraz na emporze zamknięte łukiem pełnym lub odcinkowym, drewniane konstrukcji krosnowej, dwudzielne, czteropoziomowe; okna w wieży zamknięte łukiem pełnym lub odcinkowym, stalowe w stałych ramiakach, okna zamknięte łukiem pełnym wypełnione w środku stalową żaluzją, dokoła niej drobne kwatery wypełnione szkłem, okna zamknięte odcinkowo jednodelne, czteropoziomowe, podzielona szprosami na dwanaście kwater.

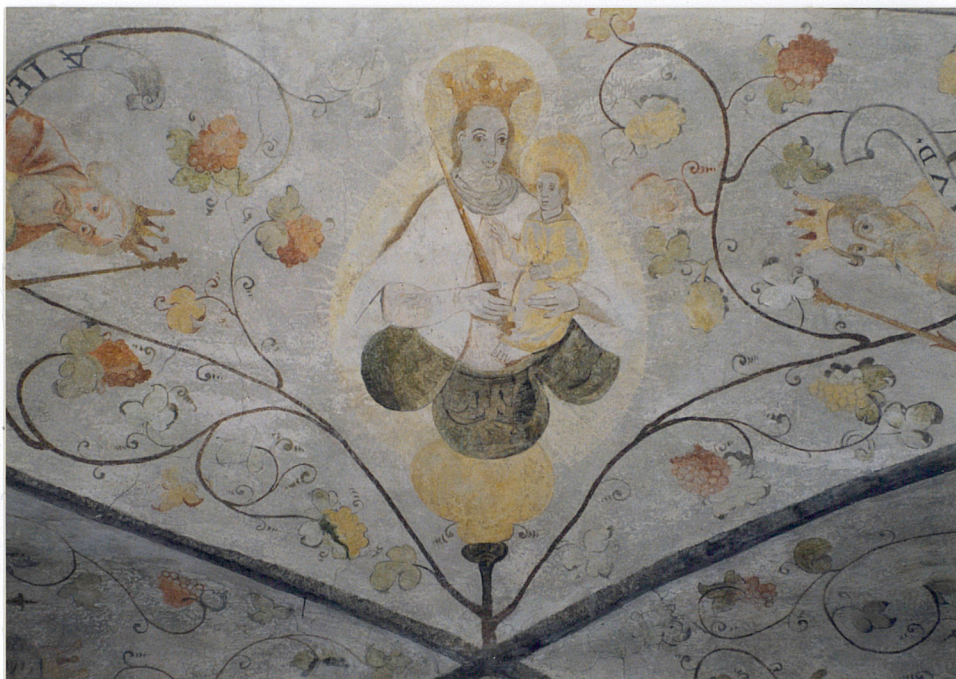
22. FRESKI NA SKLEPIENIU PREZBITERIUM

**Wypożazenie** - freski na ścianach i sklepieniu prezbiterium na ścianie tęczowej, ołtarz główny (barokowy z XVII wieku) z rzeźbami świętych Piotra i Pawła, z obrazem Matki Boskiej z Dzieciątkiem z XIX wieku, obrazy z nastawy ołtarzy bocznych z połowy XIX wieku (świętego Mikołaja oraz Matki Boskiej Różańcowej), ambona z XVIII wieku, szafka na oleje z XVII wieku, kropielnica z XVII wieku, chrzcielnica z XVIII/XIX wieku, rzeźba świętego Jana Nepomucena na wejściu do zakrystii z XVIII wieku, świeczniki, krucyfiksy, konfesjonał z XVIII wieku, stacje Męki Pańskiej z XVIII/XIX wieku

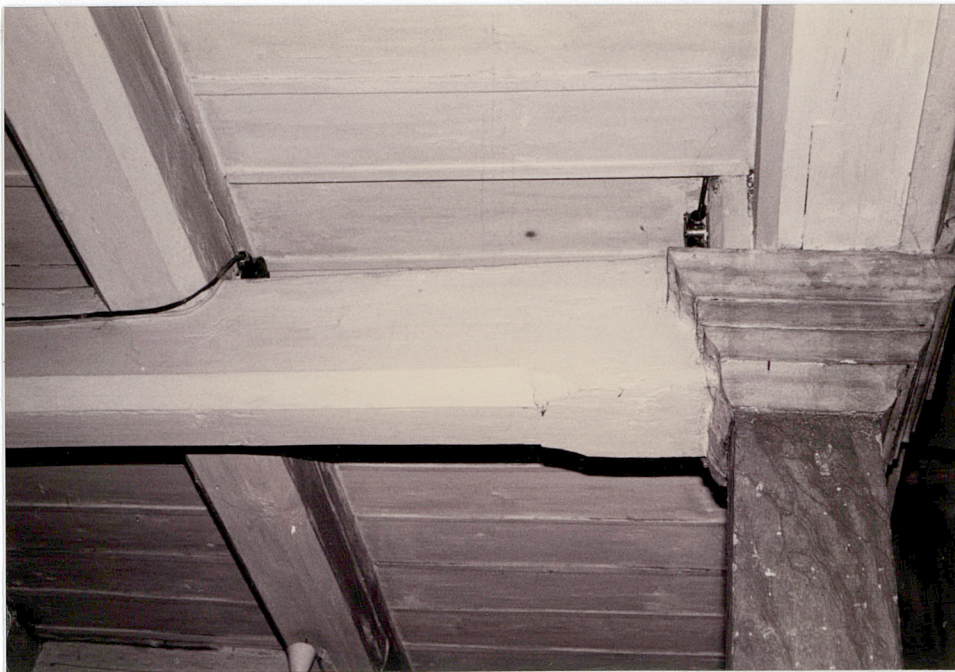
28. STROP CHÓRU

**Stropy** – w prezbiterium sklepienia ceglane kolebkowo-krzyżowe z gurtami, w nawie strop płaski, drewniany, w zakrystii sklepienie kolebkowe, pod chórem strop drewniany belkowy, w kruchcie sklepienie krzyżowe, w przedsionku oraz przy wejściu na emporę - strop płaski, nad emporą strop płaski. W wieży stropy drewniane z desek na belkach drewnianych.

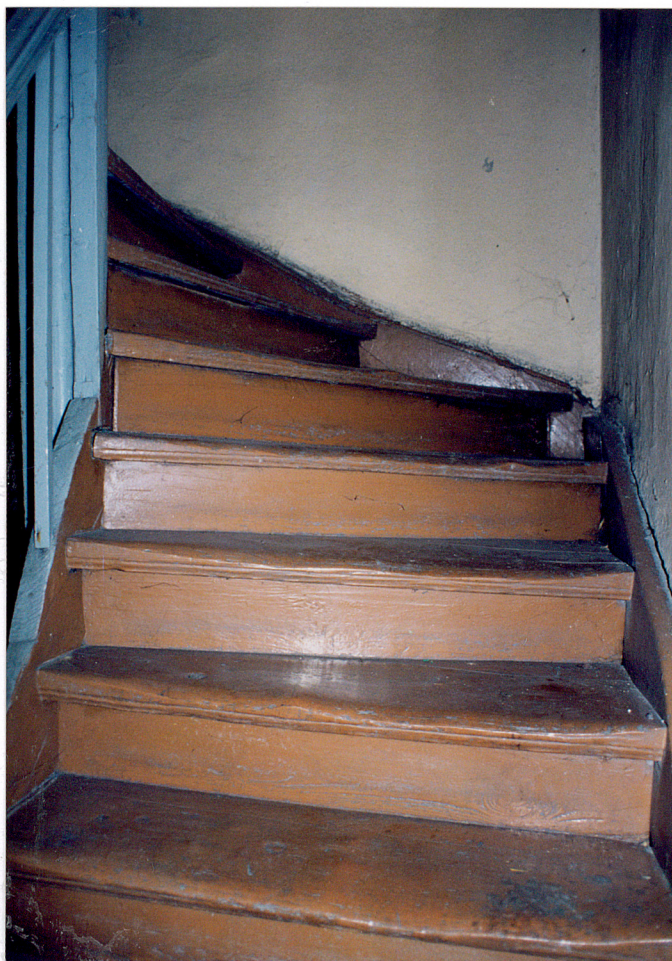
32. SCHODY NA EMPORĘ

**Schody** – schody zewnętrzne – jeden stopień betonowy przy głównym wejściu; schody wewnętrzne – *schody prowadzące na emporę* – drewniane, jednobiegowe, z zakrętem dolnym z drewnianą balustradą z pionowych szczeblin; *schody na chór* - jednobiegowe, z zakrętem, drewniane, z drewnianą balustradą z pionowych szczeblin; *schody na wieżę* - jednobiegowe, drabiniaste.

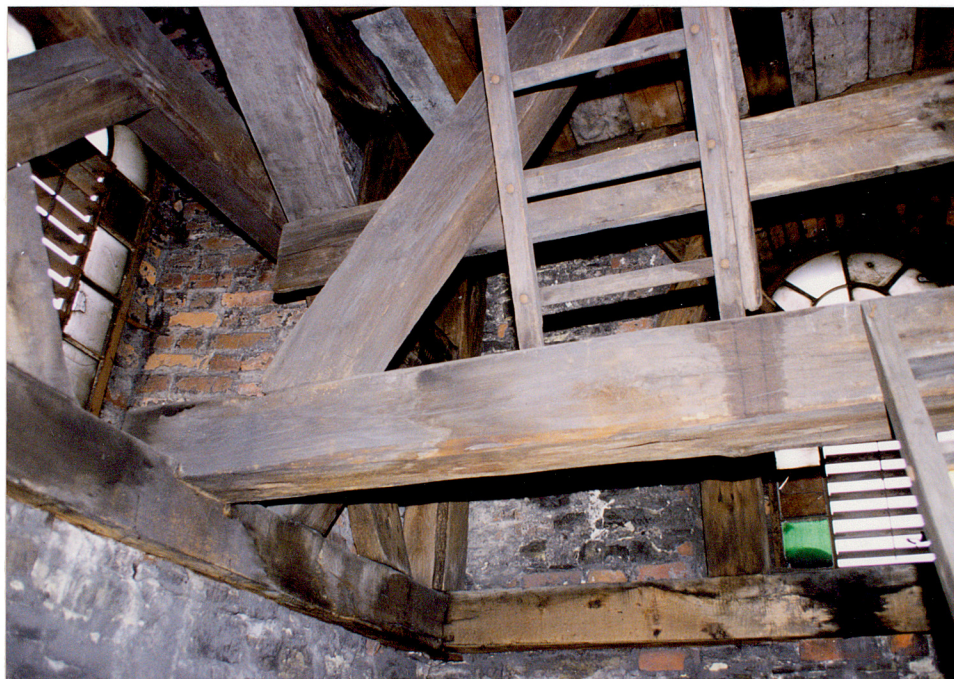
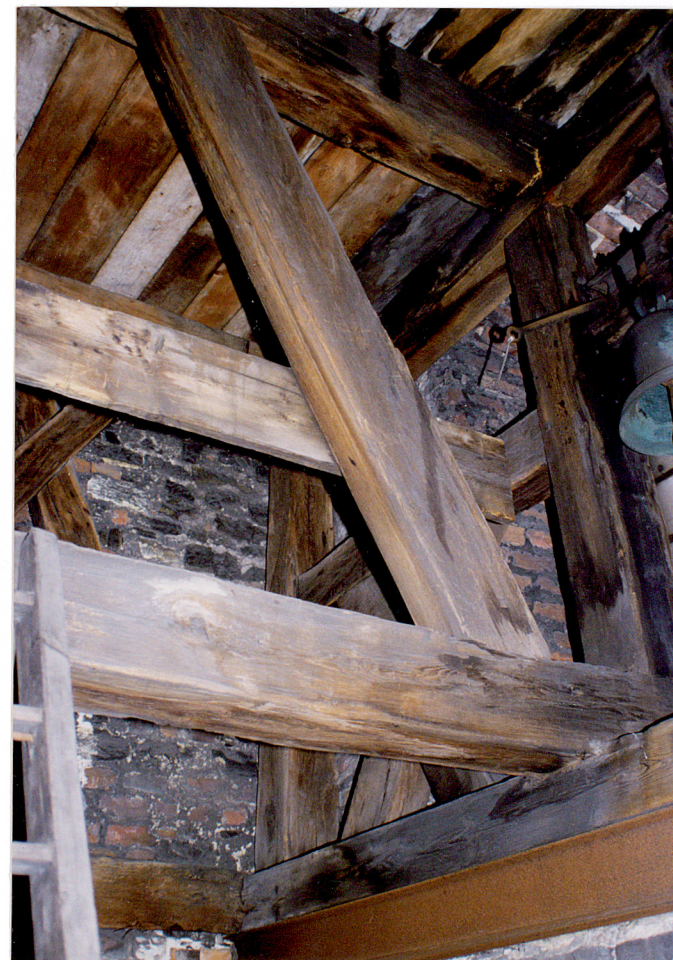
43. WIEŻBA DACHOWA  
44. FRAGMENT KONSTRUKCJI WIEŻY  
45. FRAGMENT KONSTRUKCJI WIEŻY

**Konstrukcja dachowa** – drewniana, nawa i prezbiterium przykryte jednym dachem dwuspadowym, w części nad prezbiterium przechodzącym w wielospadowy, konstrukcja płatwiowo-jętkowa, o jętce podpartej w środku płatwiami i słupami. Wieża przykryta dachem czterospadowym, empora z zakrystią przykryta dachem pulpitowym.
