1. Obiekt

DOM MIESZKALNY - KAMIENICA

3. Miejscowość
BYTOM

BYTOM
RYNEK 26

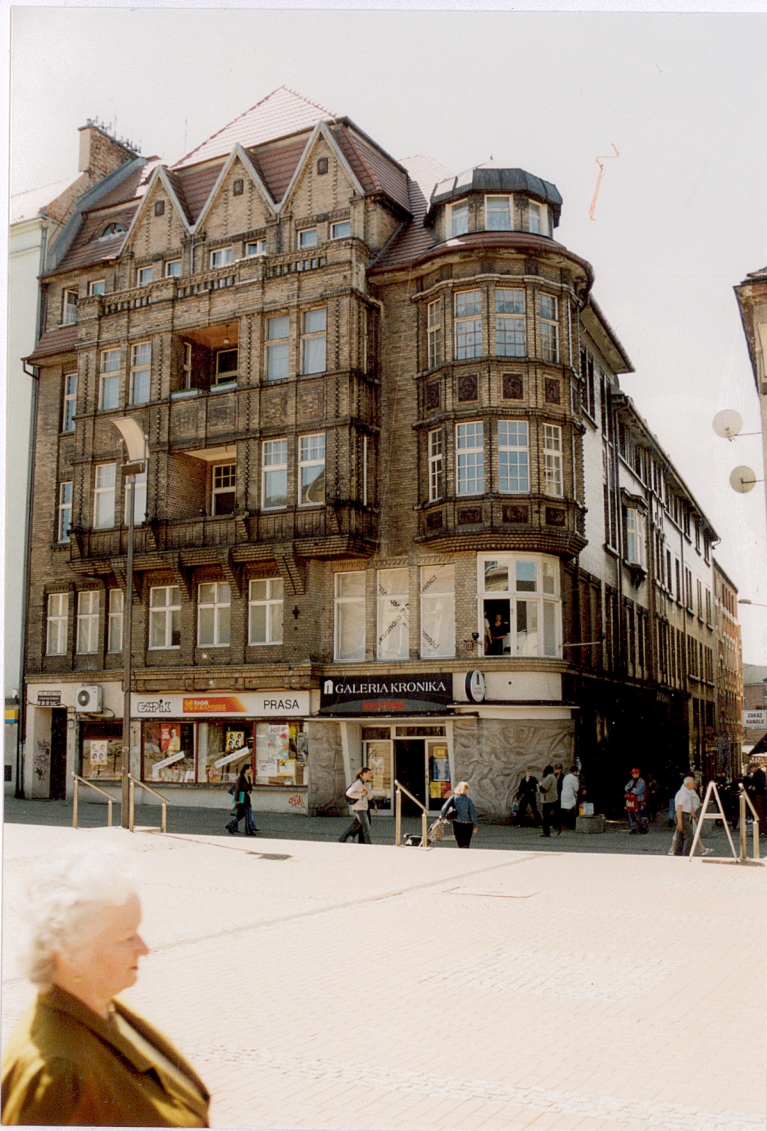
1 - FASADA
2 - ORIENTACJA

Elewacja frontowa – o różnej ilości osi na poszczególnych kondygnacjach. Parter przebudowany, sześcioksiowy, wejście na pierwszej osi; druga kondygnacja dziewięćoksiowa, trzecia i czwarta kondygnacja sześcioksiowe, piąta kondygnacja ośmioksiowa. Nad oknami pierwszego piętra dekoracja z kształtek ceramicznych w układzie ząbkowym z ornamentem roślinnym. Pięć osi trzeciej i czwartej kondygnacji obejmuje wykusz (od osi drugiej do szóstej). Wykusz bezpośrednio nad drugą kondygnacją płytszy, powyżej jest on wysunięty na jedną oś. Dekoracja elewacji ceramiczna. Okna wykusa ujęte w ceglane lizeny, zwieńczone płytkami z dekoracją kartuszkową lub belkowaniem. Wykusz wsparty na trójkątnych, ceramicznych, uskokowych konsolach. U dołu wykusa pięćuskokowy, ceramiczny pas. Dekoracja i kompozycja wykusa symetryczna. Centralnie usytuowane loggie balkonowe z pełną murowaną balustradą, w trzeciej kondygnacji w formie lizen, w czwartej kondygnacji z dekoracją wpisaną w prostokątne pola, wydzielone lizenami; dekoracja w formie uskokowo schodzących kwadratów. Analogiczna dekoracja jak w balustradzie pod oknami każdej z tych kondygnacji w wykuszu. Wnęki loggi zamknięte prosto. Wykusz zwieńczony balkonem z pełną murowaną balustradą, zwieńczoną fryzem krenelażowym; balustrada z podziałem lizenami na sześć pól. Okna z lewej strony wykusa z dekoracyjnymi ceglanymi parapetami. Nad oknami czwartej kondygnacji nadproża z dekoracją w formie zygzaków. Pod oknami czwartej kondygnacji dekoracja z form kwadratów ułożonych z cegieł. Piąta kondygnacja wydzielona okapem. Okna piątej kondygnacji nad wykuszem ujęte w lizeny. W nadprożach tych okien dekoracja w formie zygzaków. W zwieńczeniu trzy trójkątne szczyty (jeden szczyt nad dwiema osiami), w każdym ze szczytów dekoracja ceramiczna typu kartuszkowego w prostokątnym polu i z dekoracyjnie ułożonych cegieł. W narożu budynku, między trzecią a czwartą kondygnacją półokrągły, szećoksiowy wykusz. U dołu wykusa szećuskokowy pas ceramiczny. Oś wykusa ujęte w lizeny. Nad oknami i pod oknami gzyms ceramiczny załamujący się na przecięciu z lizenami. Pod oknami trzeciej i czwartej kondygnacji dekoracyjne płyciny prostokątne z ornamentem roślinnym i przedstawieniami figuralnymi. Wykusz zwieńczony przeszkloną latarnią i helmem sześciopadowym.

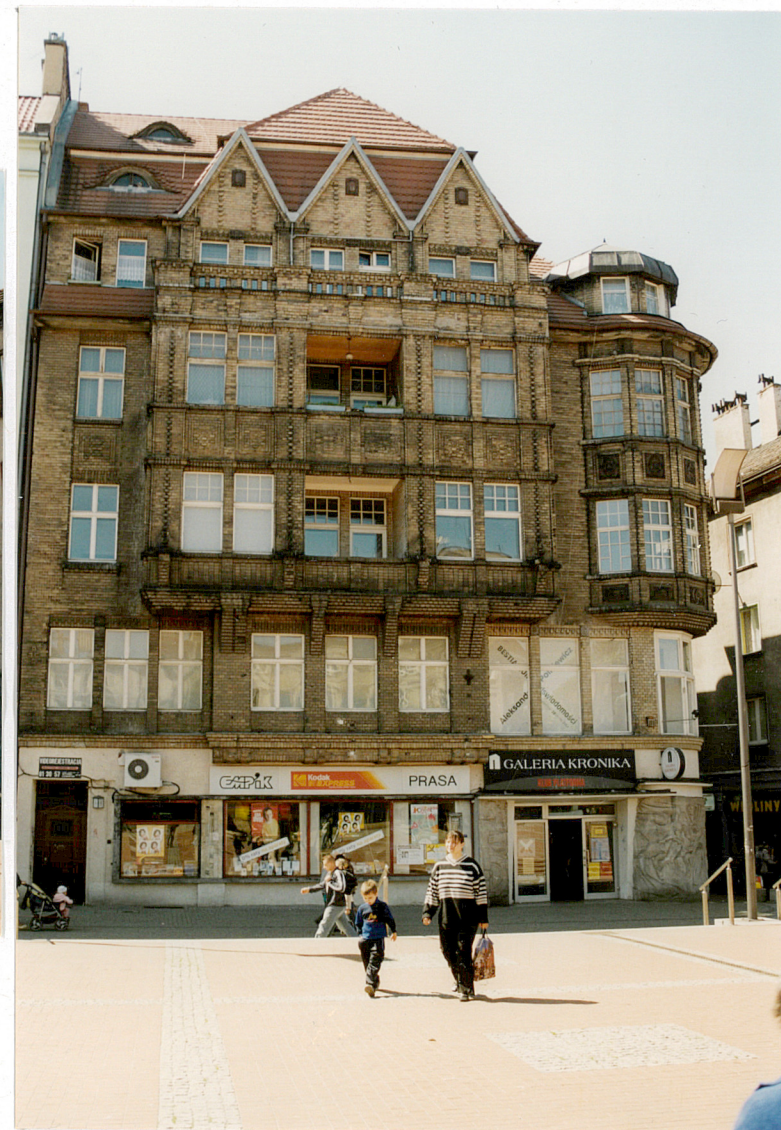
4 - ELEWACJA FRONTOWA

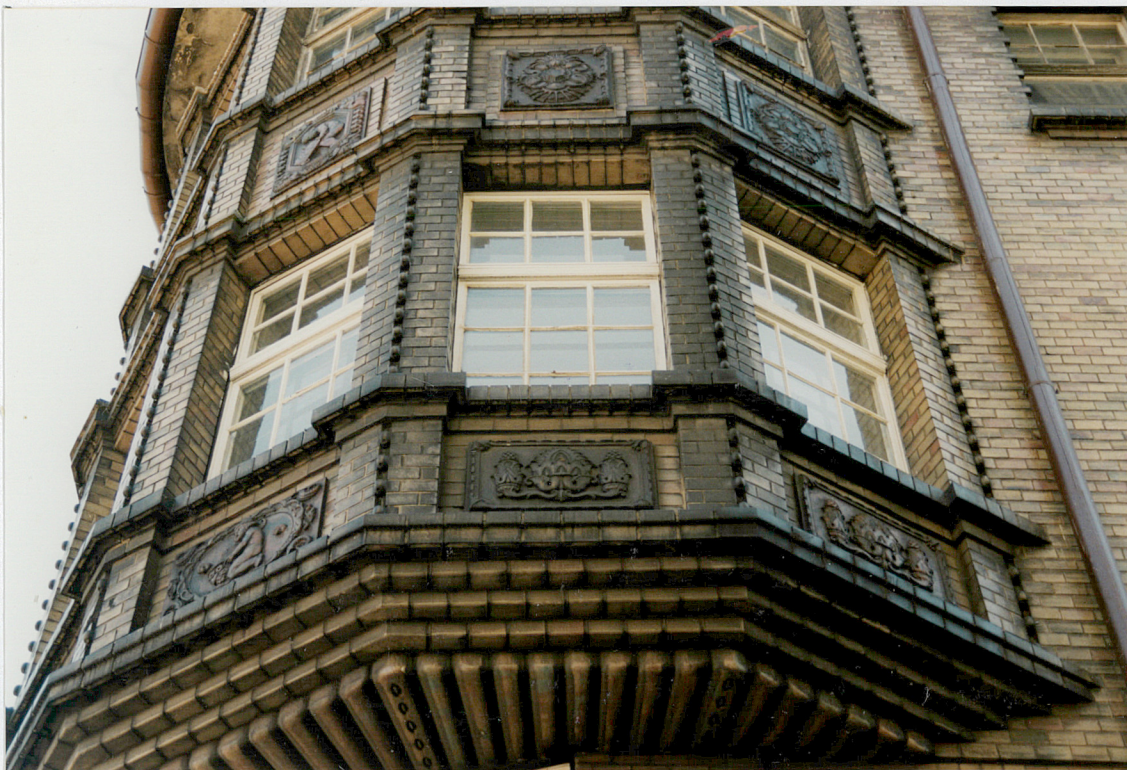
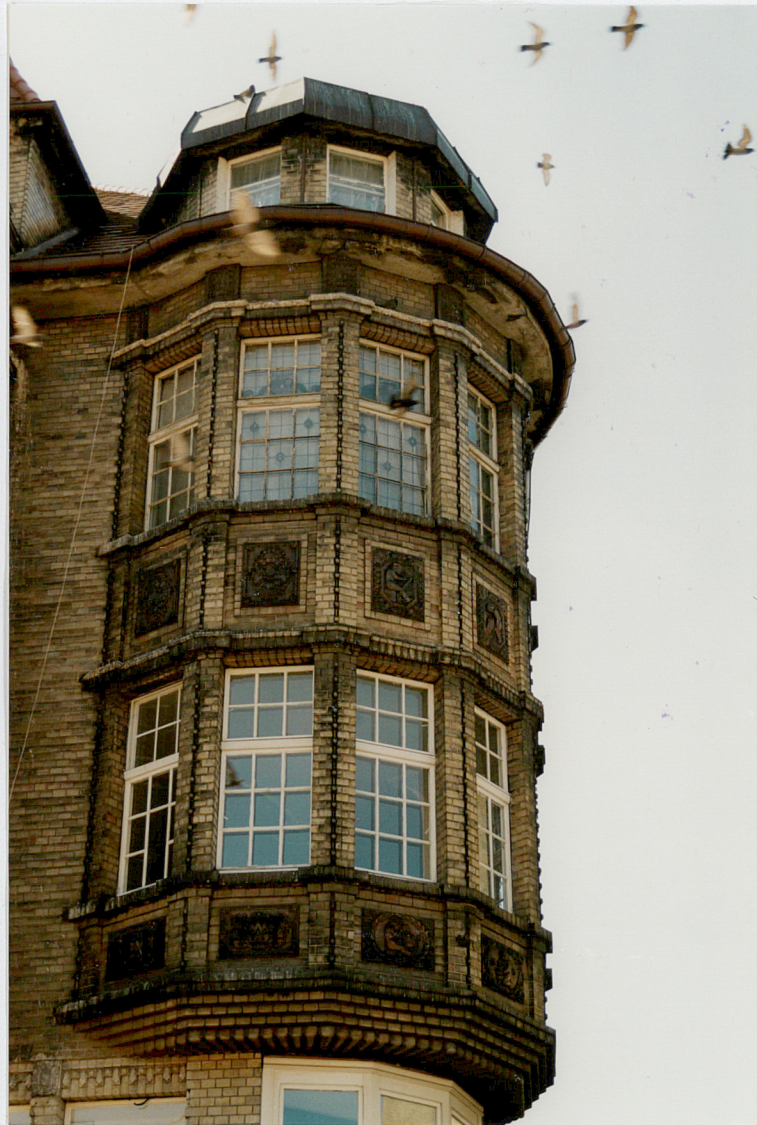
5 – WYKUSZ NAROŻNY

6 – WYKUSZ NAROŻNY

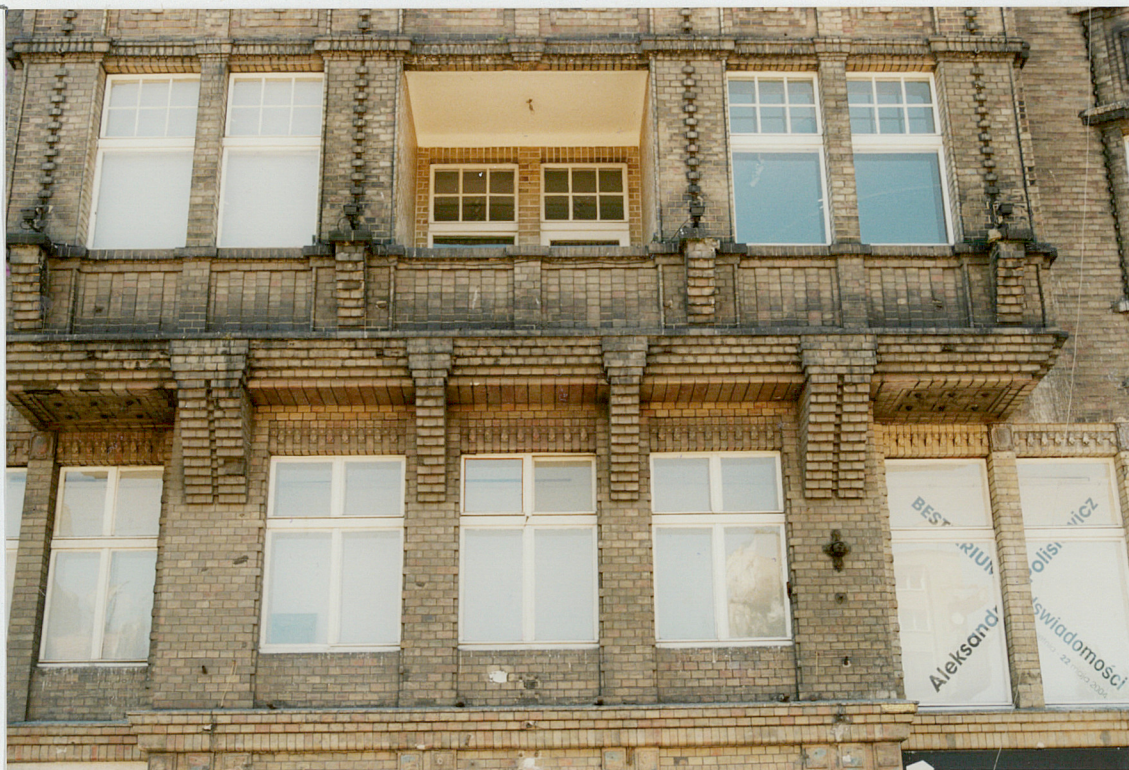
9 - ELEWACJA FRONTOWA - DETAL

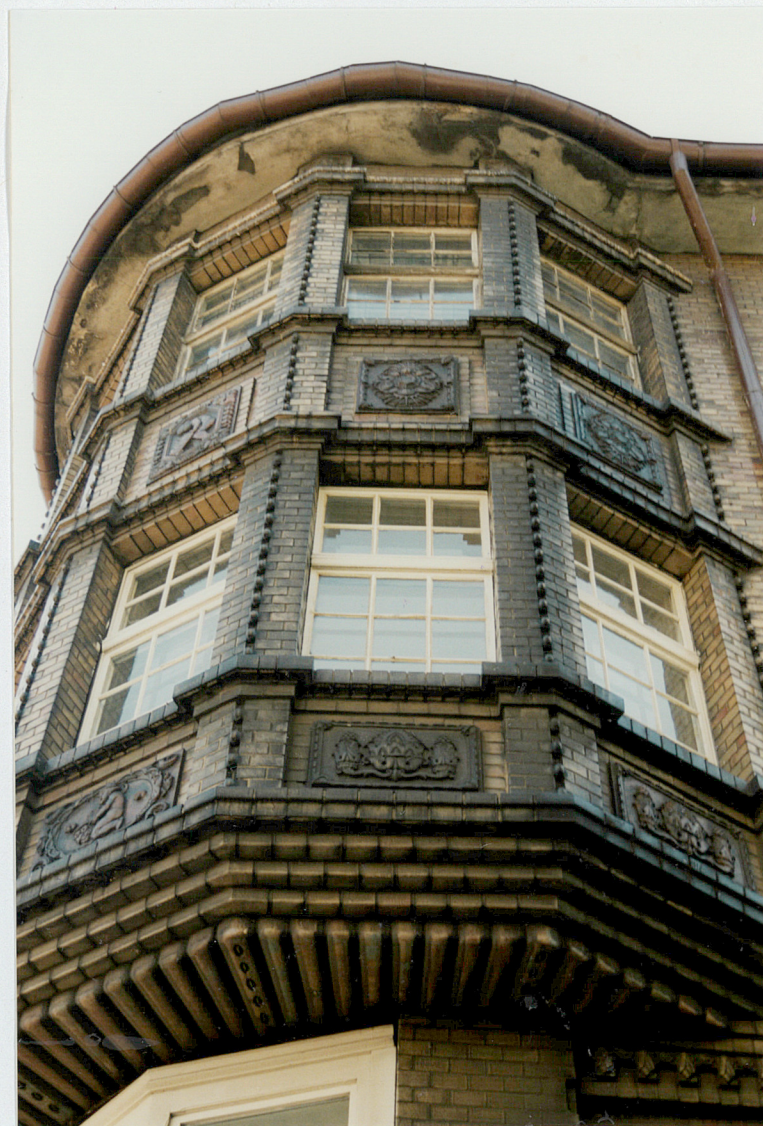
10 - WYKUSZ NAROŻNY

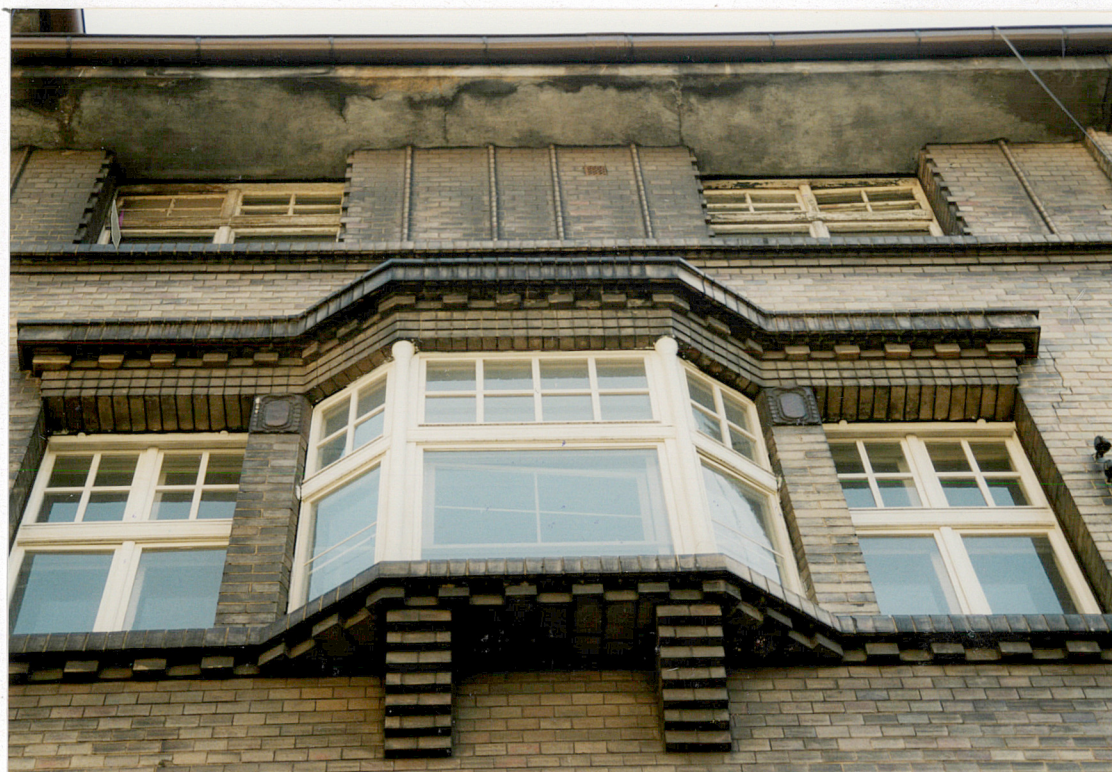
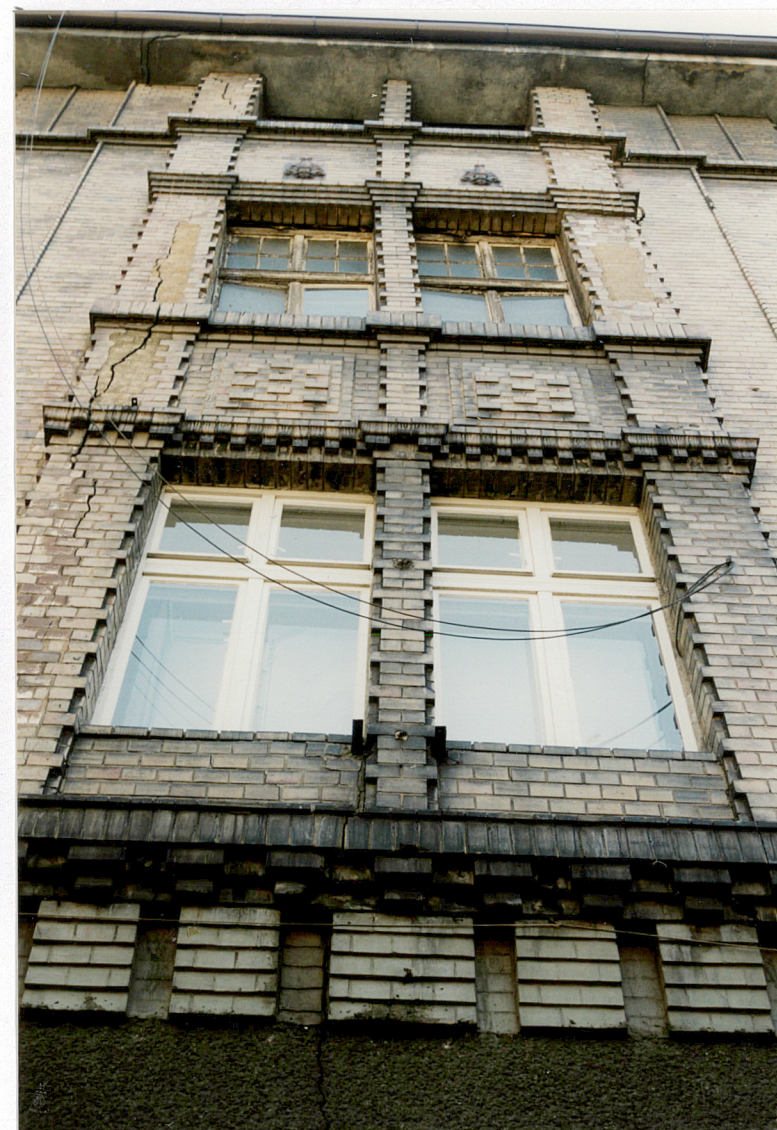
Elewacja boczna od ulicy Krawieckiej – skierowana na zachód, o zróżnicowanej ilości osi dla poszczególnych kondygnacji. Parter częściowo przebudowany, jedenastoksiowy, część pomieszczeń parteru obejmująca siedem osi o podwyższonej wysokości lokali; ta partia parteru otynkowana. Nad częścią obejmującą cztery ostatnie osie występuje drugi poziom pomieszczeń, obejmujący siedem osi. Wejście na dziesiątej osi. Druga kondygnacja częściowo wydzielona gzymsem (do siódmej osi parteru). W drugiej kondygnacji na trzech pierwszych osiach blendy, pozostała część dziewiętnastoksiowa. W części obejmującej dwanaście osi okna ujęte w ceglane lizeny. Nad oknami dekoracyjne nadproża z kształtek ceramicznych z ornamentem roślinnym. Na dwóch osiach siódmej i ósmej drugiej kondygnacji, szóstej i siódmej osi trzeciej kondygnacji pseudowykusz, wsparty na siedmiu uskokowych ceramicznych konsolach. Trzecia kondygnacja piętnastoksiowa, na czwartej osi trójboczny płytki wykusz. Pod oknami ozdobne ceglane parapety. Nad wykuszem i oknami po bokach wspólny naczólek w formie belkowania z fryzem pseudoząbkowym. Pod oknami pseudowykusa na szóstej i siódmej osi dekoracja w formie prostokątów ułożonych z cegieł schodzących uskokowo. Nad oknami pseudowykusa w zwieńczeniu belkowanie uskokowe z cegieł. Nad pozostałymi oknami tej kondygnacji nadproża zaznaczone główkowo ustawionymi ceglami. Czwarta kondygnacja siedemnastoksiowa. Pod oknami ceglane parapety. Okna od pierwszej do piątej osi większe, z nadprożami z dekoracją w formie zygzaków. Pod oknami na czwartej i piątej osi dekoracja w formie prostokątów ułożonych z cegieł schodzących uskokowo. Pod oknami ósmej i dziewiątej osi plakietki z dekoracją roślinną. Od szóstej do siedemnastej osi kondygnacje wydzielone ceglanym gzymsem.

11 – ELEWACJA OD ULICY KRAWIECKIEJ – DETALE

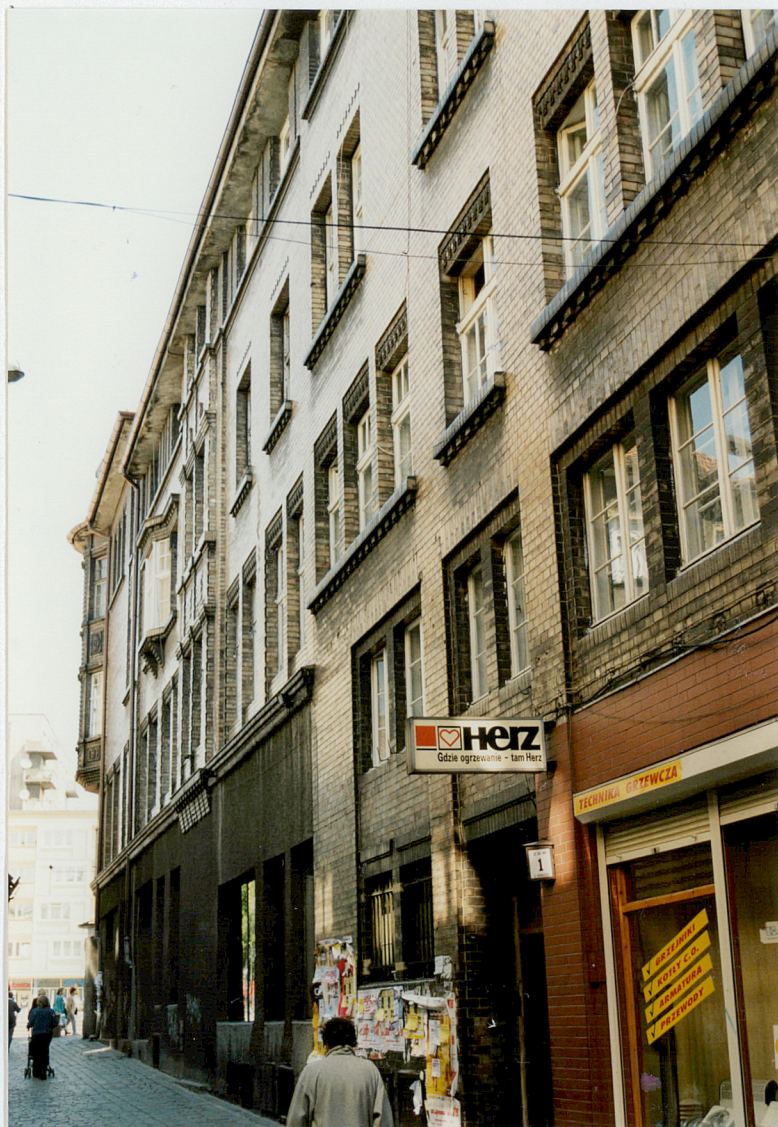
13 – ELEWACJA OD ULICY KRAWIECKIEJ

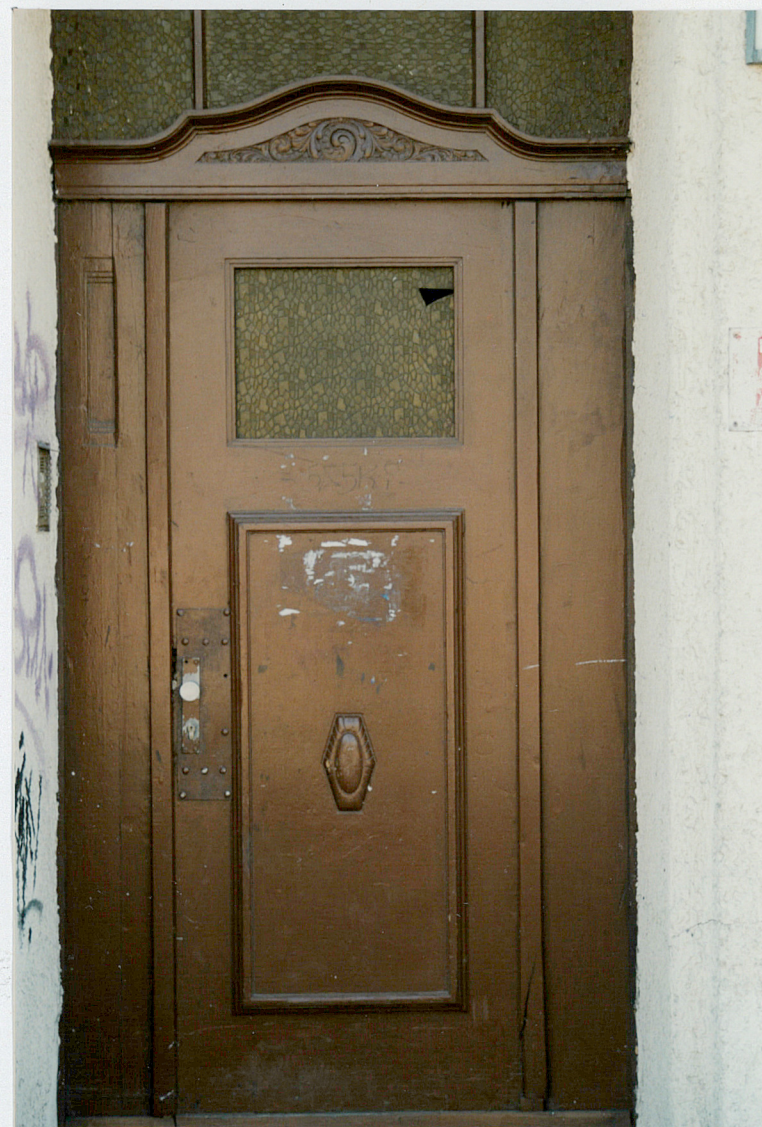
Drzwi – drzwi zewnętrzne od strony rynku – drewniane, o konstrukcji ramowo-płycinowej, górna partia szklona; drzwi jednoskrzydłowe, z ćwiartkami skrzydeł po bokach, w płycinie centralnej dekoracja w formie sześciobocznej plakietki z owalem pośrodku. Drzwi zwieńczone supraportą, zachodzącą na nadświetle; supraporta zamknięte lukami wypukło-wklęsłym z dekoracją roślinną; zawiasy czopowe; drzwi do mieszkań w budynku głównym – drewniane, o konstrukcji ramowo-płycinowej, jedno- i dwuskrzydłowe, po trzy płyciny na skrzydło, drzwi z głębokimi drewnianymi ościeżkami; nad drzwiami dwuskrzydłowymi supraporty w formie belkowania, zawiasy czopowe; drzwi w mieszkaniach – drewniane, o konstrukcji ramowo-płycinowej, jedno- i dwuskrzydłowe, z ozdobnym listwowaniem, zawiasy czopowe; drzwi wejściowe od ulicy Krawieckiej – brak; drzwi na podwórze od ulicy Krawieckiej – drewniane, jednoskrzydłowe, o konstrukcji ramowo-płycinowej, zawiasy czopowe; drzwi do wewnętrznej „studni” – dwuskrzydłowe, metalowe, wtórne; drzwi do mieszkań od ulicy Krawieckiej – wtórne, jednoskrzydłowe, płytowe, wiórowe lub obite listwami boazerijnymi, zawiasy czopowe

14 – DRZWI WEJŚCIOWE OD FRONTU

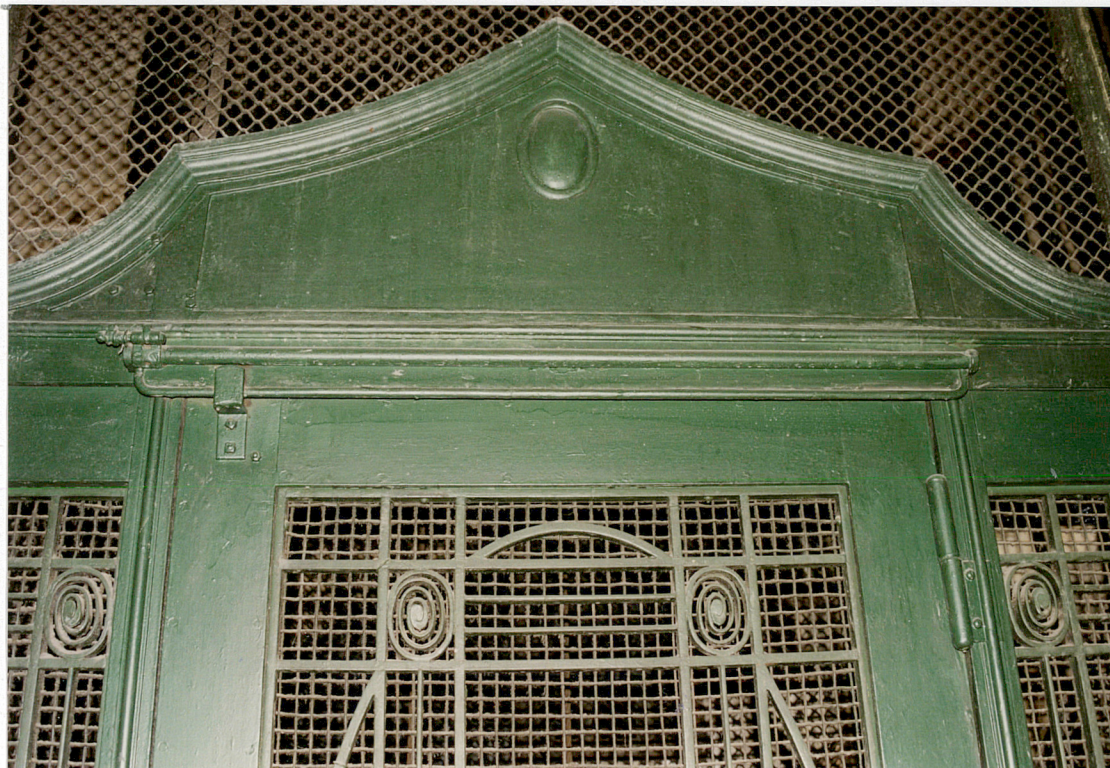
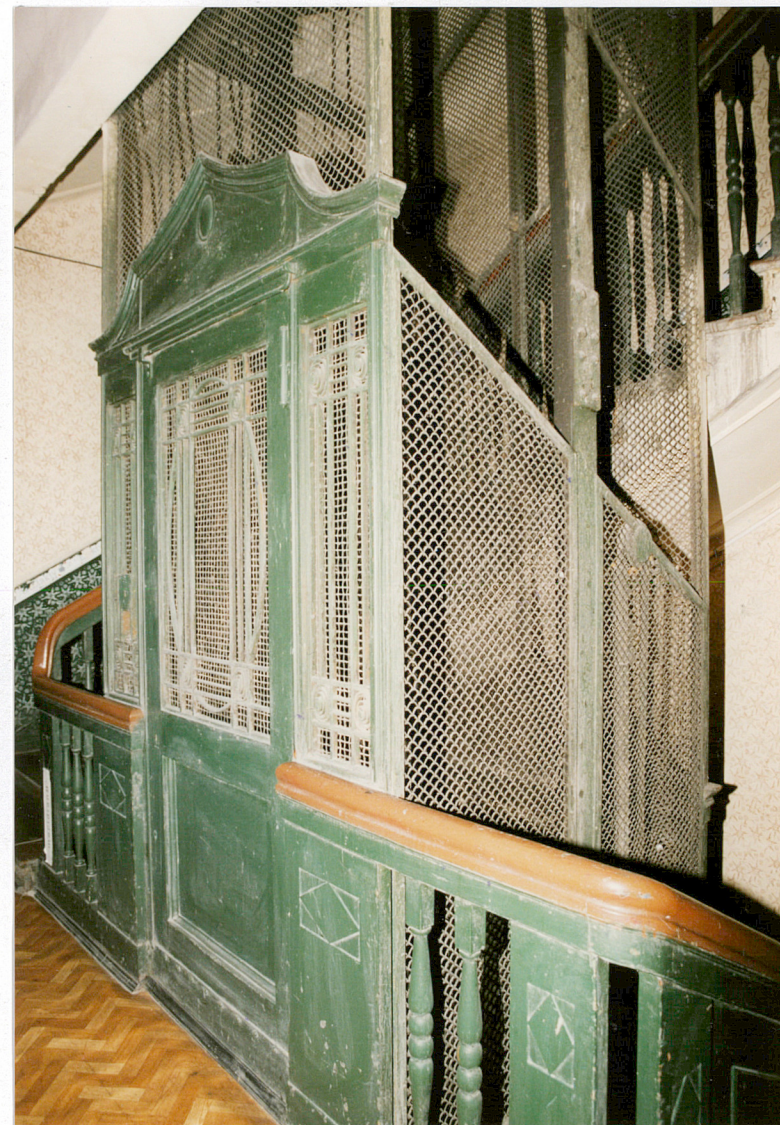
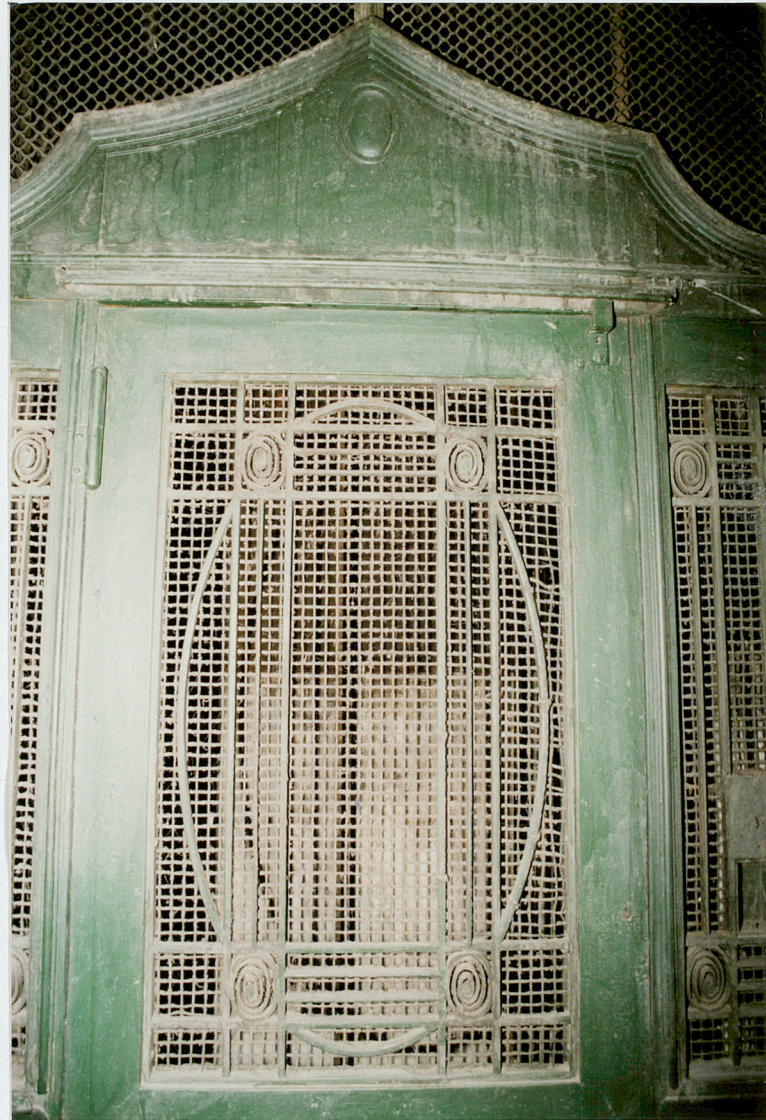
Schody – do piwnicy – jednobiegowe, żelbetowe; w sieni na parter – jednobiegowe, żelbetowe, stopnice obłożone drewnem i linoleum; główna klatka schodowa – żelbetowa, stopnice drewniane, trójbiegowe, tralki balustrady drewniane, toczone, pochwyty drewniane. W budynku winda, której obudowa i drzwi o formach secesyjnych

15 – WINDA

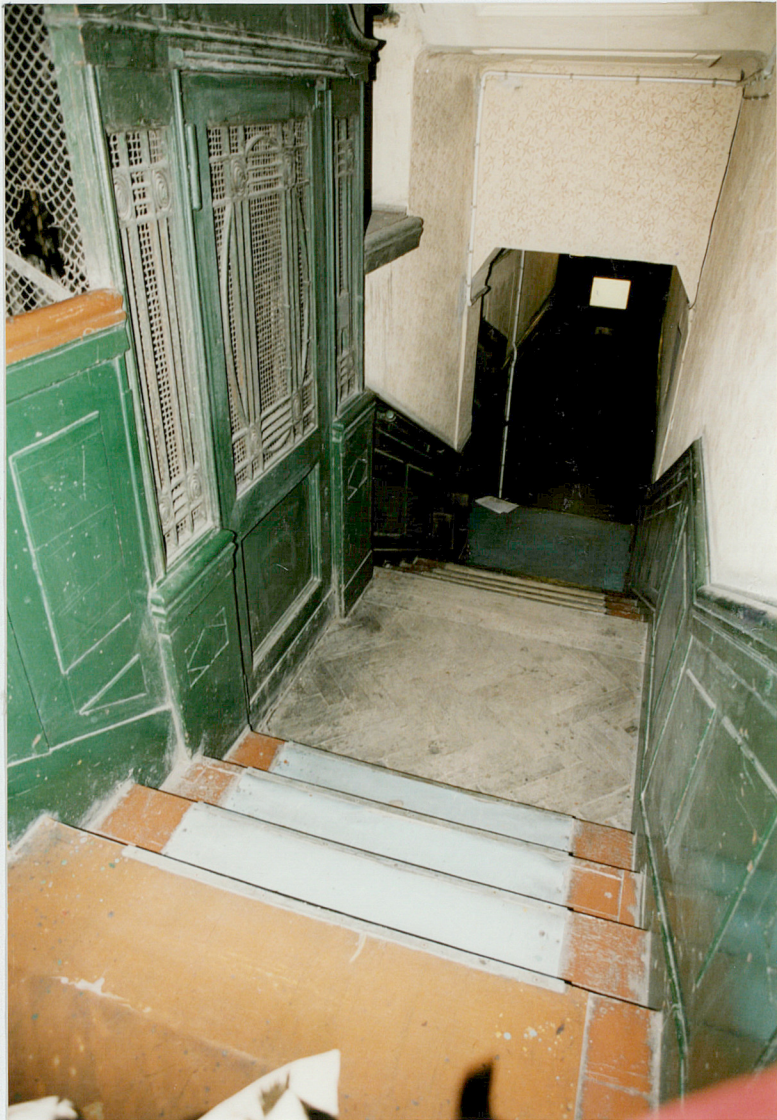
Wystrój – zachowany wystrój sieni obejmujący posadzki ceramiczne, drewniane boazerie o konstrukcji ramowo-płycinowej, pola wyznaczają lizeny zwieńczone dekoracją w formie rombu, boazeria dochodzi do pierwszego piętra, wieńczy ją gzyms profilowany. Sufit sieni z fasetą. Ponadto w budynku zachowane stolarka okienna w oknach świetlika „studni” oraz na trzeciej kondygnacji zachowany witraż, stolarka drzwiowa, jedynie na parterze i w drugiej kondygnacji część drzwi wymienionych, schody wraz z balustradą, obudowa szybu windy, według dokumentacji Projekt budowlany remontu Bytom Rynek 26, Pracownia Projektowa „Design Studio” w Archiwum Śląskiego Wojewódzkiego Konserwatora Zabytków w Katowicach – sygnatura 7502 w mieszkaniu na trzecim piętrze zachowane boazerie, meble i sztukateria w pokoju dziennym ponadto zachowana obudowa kaloryferów na drugim i trzecim piętrze, (nie udostępnione autorce karty) w mieszkaniach na drugim, trzecim i czwartym piętrze zachowany kaloryfer z okresu budowy ze schowkiem do podgrzewania potraw

17 - SIEN

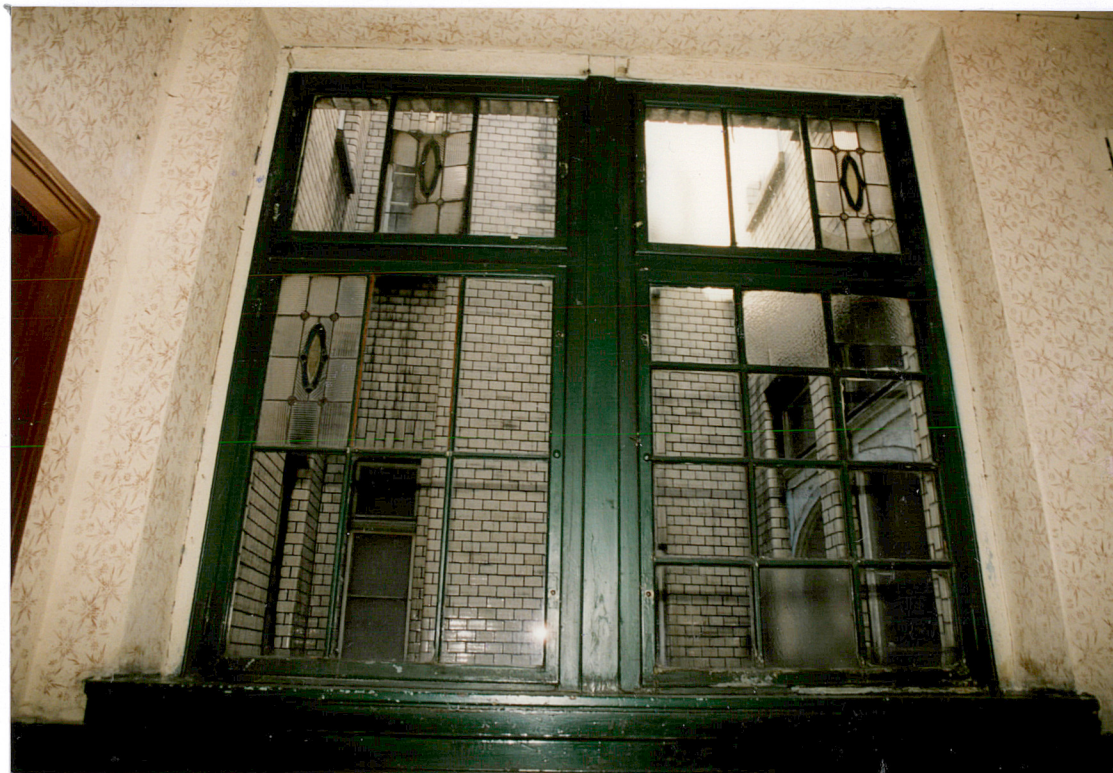
Okna – w całym budynku drewniane, skrzynkowe w mieszkaniach i drewniane, krosnowe na klatce schodowej; okna w elewacji od rynku – w drugiej, trzeciej i czwartej kondygnacji (poza wykuszem) okna dwudzielne, dwupoziomowe; okna wykusza jednodelne, jednopoziomowe, z nadświetleniem z drobną kratownicą (sześć pól); okna piątej kondygnacji wtórne, jednodelne, dwupoziomowe, jedynie na piątej i szóstek osi dwudzielne, dwupoziomowe; okna w narożniku w wykuszu – jednodelne, jednopoziomowe, z nadświetleniem; dolna kwatera podzielona nakładanymi listwami na dziewięć pól, nadświetle na sześć pól; okna pod wykuszem trójboczne, trójdzielne, trzypoziomowe, z dekoracją snycerską; okna od ulicy Krawieckiej – w parterze wtórna ślusarka i okna dwudzielne, trzypoziomowe; okna drugiej kondygnacji – jednodelne, dwupoziomowe, z nadświetleniem, dwudzielne, dwupoziomowe i dwudzielne, dwupoziomowe z drobnym podziałem szprosami; okna w trzeciej kondygnacji – jednodelne z nadświetleniem z drobną kratownicą i dwudzielne, dwupoziomowe z drobnymi dodatkowymi podziałami; okno w wykuszu – trójboczne, złożone z trzech okien jednodelnych z nadświetleniem z drobną kratownicą; okna na świetlik – dwudzielne, dwupoziomowe z drobnym podziałem, na trzeciej kondygnacji zachowany witraż geometryczny w trzech kwadratach, w jednej górnej uszkodzony

19 – WITRAŻ

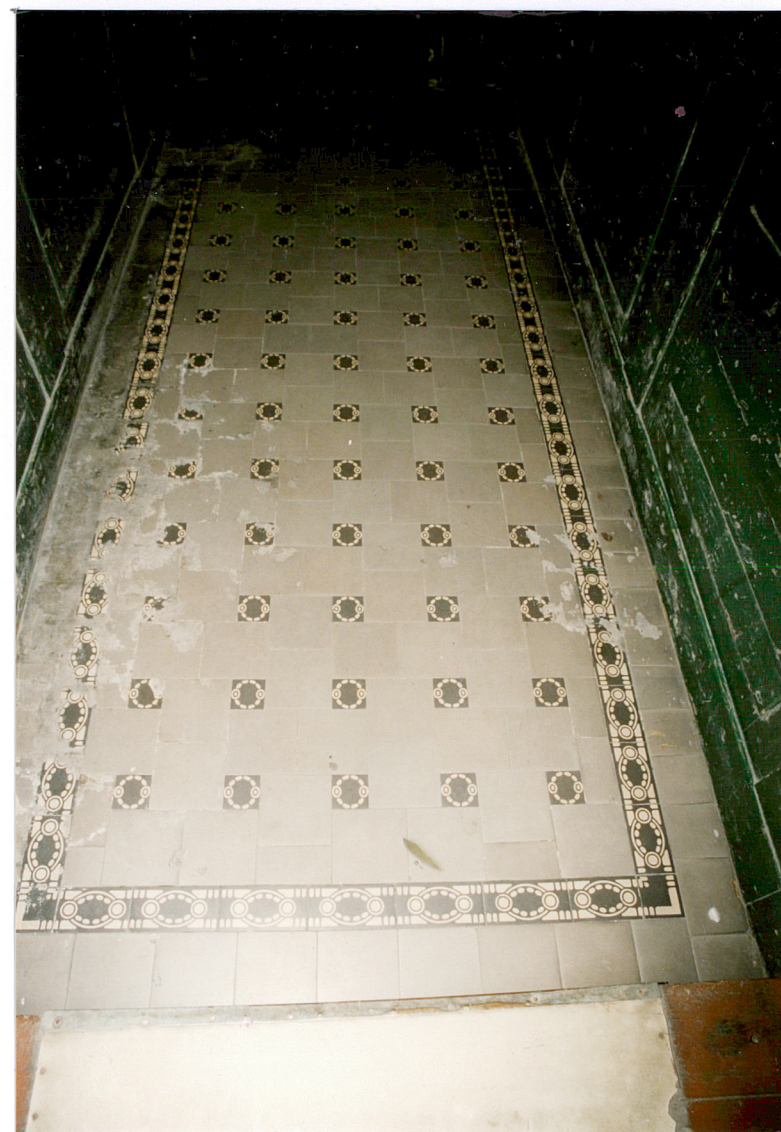
Podłogi, posadzki – w sieni do rynku posadzka ceramiczna, płytki 15 x 15 cm, z bordiurą brązowo-piaskową ze wzorem geometrycznym; bordiura wyznacza prostokątne pole w kolorze piaskowym, w którym wkomponowane są mniejsze płytki 7,5 x 7,5 cm z dekoracją geometryczną w kolorze brązowo-piaskowym; w sieni od ulicy Krawieckiej płytki ceramiczne; na kątce schodowej na podestach i spocznikach podłogi drewniane – deski; w mieszkaniach – podłogi drewniane – parkiet; w pomieszczeniach usługowych podłogi zróżnicowane: lastriko, PCV, wykładziny, parkiet

20 – POSADZKA SIENI

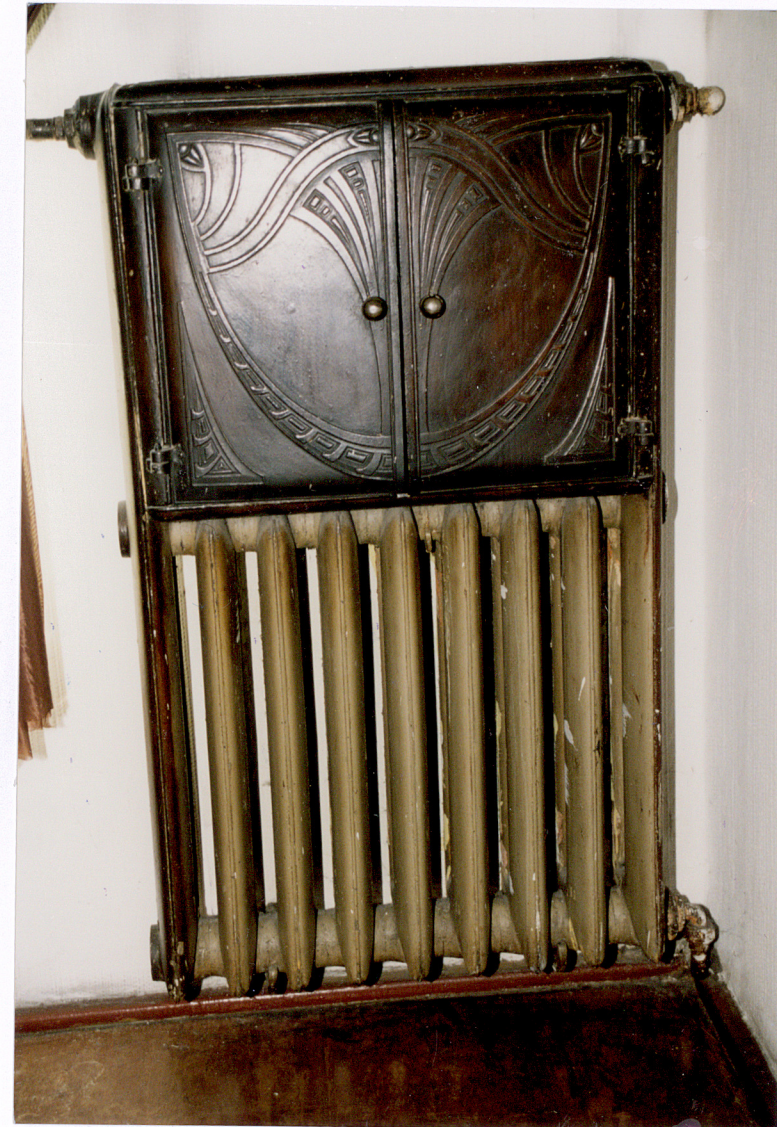
24 – KALORYFER W MIESZKANIU

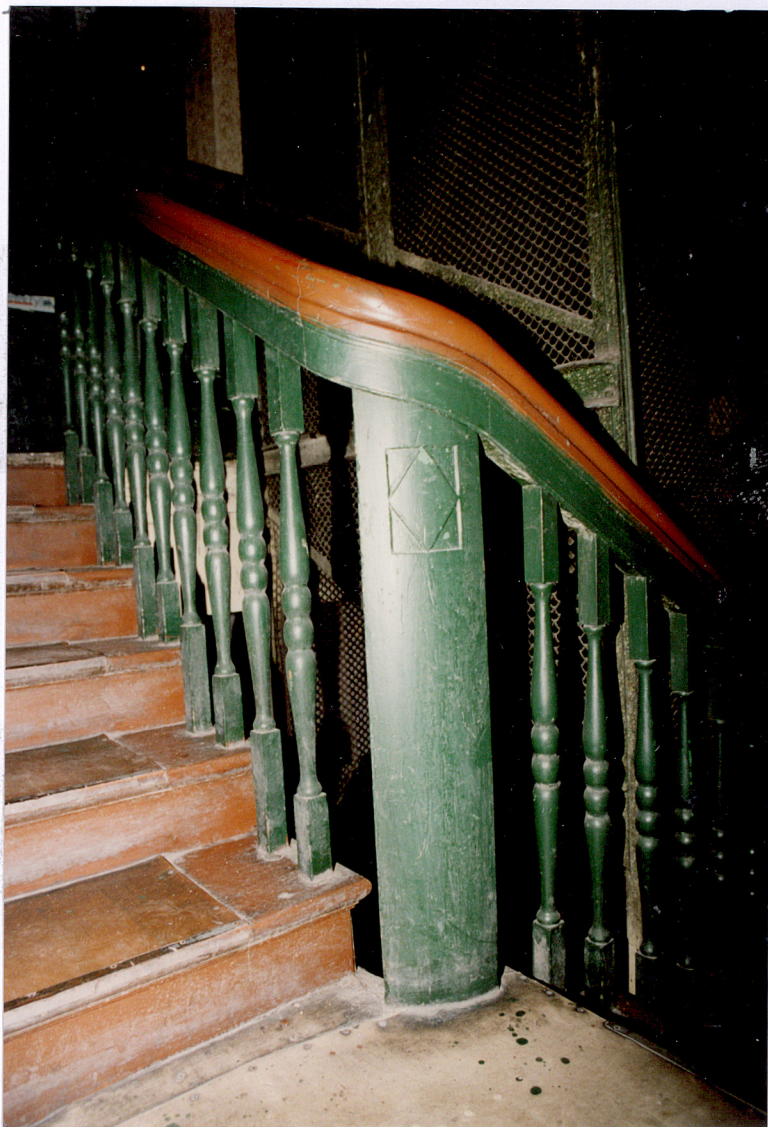
25 - SCHODY
