1. Obiekt

MAROWNIA

w zespole kościoła ewangelicko-augsburskiego

JAWORZE

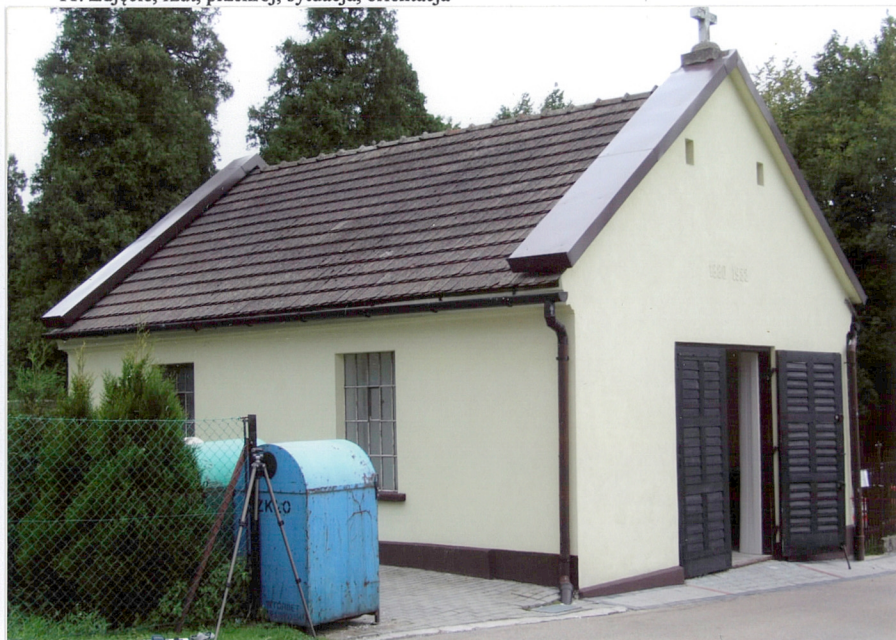
Marownia to niewielki budynek zlokalizowany na posesji cmentarza, w jej pd.-wsch. narożniku. Cmentarz mieści się w pn.-zach. części zespołu kościelnego. Budynek usytuowany jest szczytowo do asfaltowej drogi dojazdowej, elewacją pn. i zach. zwracając się w stronę cmentarza; elewacja pd. włączona jest w pd. odcinek współczesnego metalowego ogrodzenia cmentarnego

BRYŁA. Mały wolnostojący budynek, o prostej nie rozczłonkowanej bryle. Marownia jednokondygnacyjna, nakryta dachem dwuspadowym, ze ścianami szczytowymi zamkniętymi nie oddzielonymi trójkątnymi szczytami. W wierzchołku szczytu frontowego (wsch.) kamienny prosty krzyż.

ELEWACJE. *Fasada, elewacja wsch.* – jednoosiowa, na cokole występującym, zwiększającym wysokość ku pn., zamknięta trójkątnym, nie oddzielonym szczytem; elewacja gładko tynkowana, artykułowana dużym osiowym prostokątnym otworem drzwiowym, nad którym, wyciśnięte w tynku daty: 1880 1933; w szczycie dwa małe symetrycznie rozmieszczone, prostokątne okienka strychowe; wierzchołek szczytu zwieńczony prostym kamiennym krzyżem łacińskim.

Elewacja pd. – jednokondygnacyjna, dwuosiowa; gładko tynkowana, na niewielkim występującym cokole, rozczłonkowana symetrycznym układem pary ujednoliconych otworów okiennych w kształcie prostokątów stojących; w zwieńczeniu profilowany gzyms.

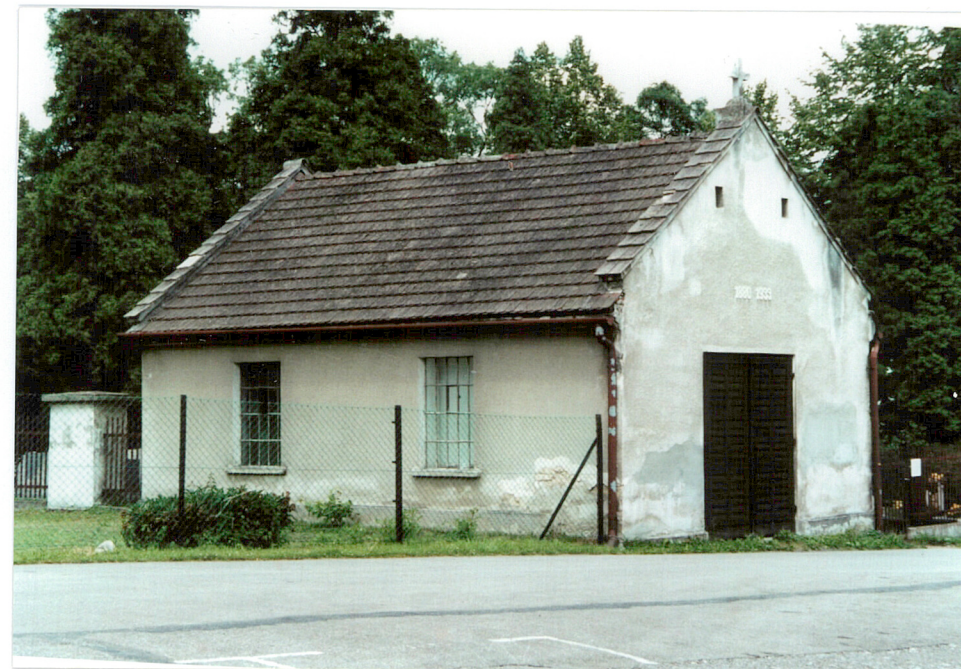
- fot. przedstawiająca budynek przed ostatnim remontem w 2006 r. (archiwum parafialne); [patrz *☞* fot. 2 na karcie obiektu]

1. Widok marowni od pd.-wsch.
2. Widok marowni przed remontem (fot. udostępniona przez ks. A. Krzykowskiego).
3. Widok marowni od pn.-zach.
4. Daty nad wejściem głównym.
5. Wnętrze głównego pomieszczenia marowni.
6. Fragment więźby dachowej.

14. Kubatura	15. Powierzchnia użytkowa	16. Przeznaczenie pierwotne	17. Użytkowanie obecne
135 m ³	36 m ²	marownia	marownia
18. Prace budowlane i konserwatorskie, ich przebieg i dokumentacja ⇒ 2006 r. — remont elewacji: naprawa tynków, wymalowania zewnętrzne; założenie opierzeń na zwieńczenia szczytów; wymalowania wewnętrzne; montaż okładziny z tworzywa sztucznego na ścianach wewnątrz pomieszczenia głównego;		19. Stan zachowania (fundamenty, ściany zewnętrzne, ściany wewnętrzne, sklepienia, stropy, konstrukcje dachowe, pokrycie dachu, wyposażenie i instalacje) Budynek zachowany w formie, z czasu remontu przeprowadzonego w 1933 r. Stan techniczny budynku dobry; średni stan pokrycia dachowego.	
		20. Najpilniejsze postulaty konserwatorskie ⇒ wymiana pokrycia dachowego; ⇒ wpisanie obiektu do rejestru zabytków jako elementu zabytkowego zespołu kościoła ewangelicko-augsburskiego;

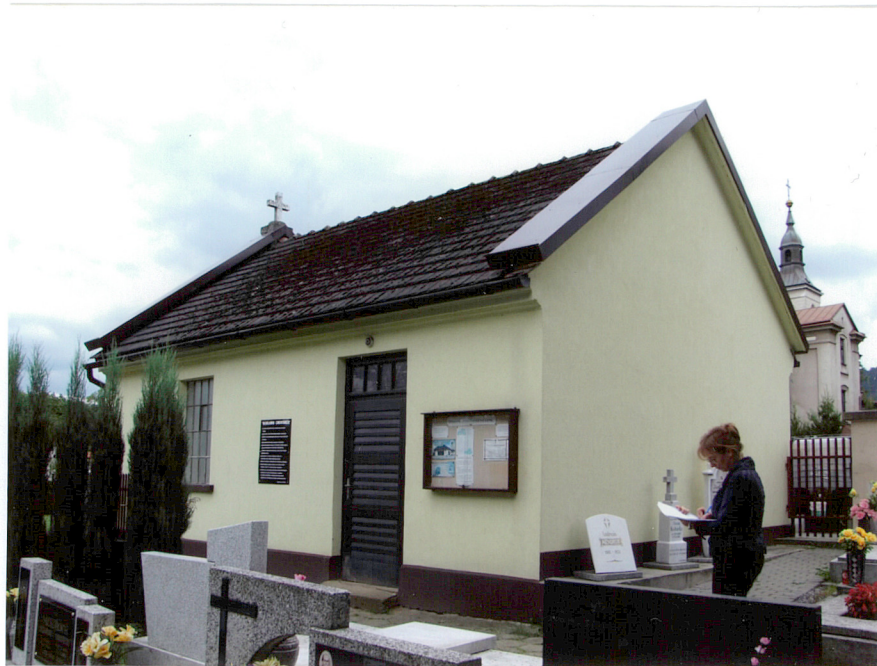
3.

Elewacja zach. – gładko tynkowana, ślepa, zamknięta nie oddzielonym trójkątnym szczytem.

Elewacje pn. – jednokondygnacyjna, dwuosiowa; gładko tynkowana, na niewielkim występującym cokole równej wysokości; jedyne elementy podziału ściany to wsch. otwór okienny, o formie analogicznej do otworów elewacji przeciwległej i zach. otwór drzwiowy – smukły prostokątny, z prostym zamknięciem i jednoskrzydłowymi drzwiami z nadświetlem; w zwieńczeniu elewacji profilowany gzyms.

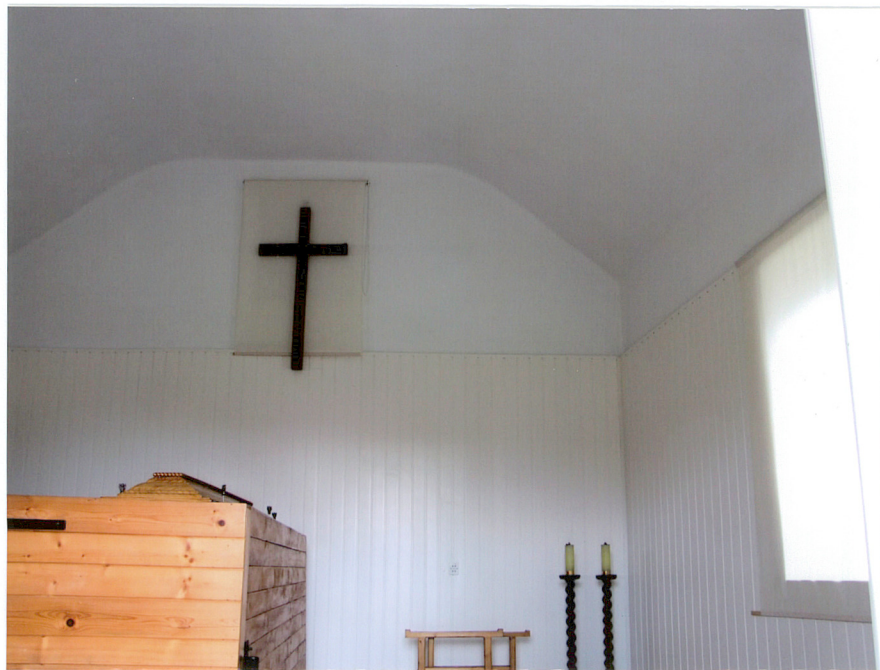
5.

Sklepienia i stropy. Pomieszczenie główne marowni nakryte drewnianym stropem belkowym z otynkowaną podsufitką z desek – konstrukcja stropu oparta na konstrukcji więźby dachowej, której elementy oszalowane deskami i potynkowane. Nad pomieszczeniem grabarzówki strop płaski, drewniany belkowy nagi.

Posadzki i podłogi. W obu pomieszczeniach marowni posadzki cementowe wylewane.

WNĘTRZE. Wnętrze dwuprzestrzenne; główne pomieszczenie frontowe (wsch.), większe, nakryte stropem o przekroju trapezowym; w traktie tylnym wąskie pomieszczenie grabarzówki ze stropem belkowym nagim, w którym otwór, umożliwiający dostęp do strychu budynku.

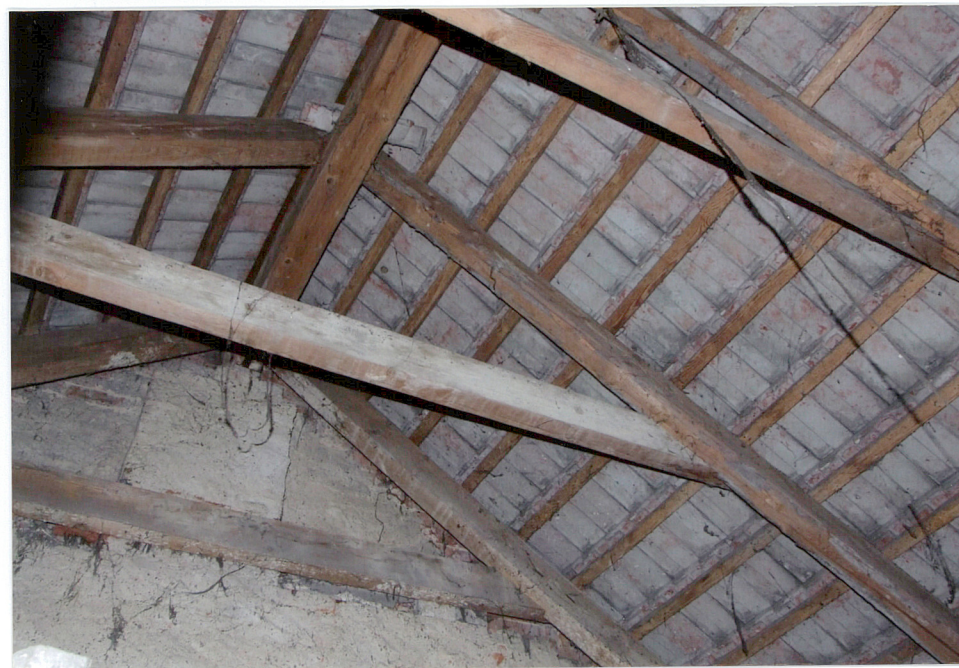
6.

Więźba dachowa. Więźba drewniana, o prostej konstrukcji jętkowo-krokwiowej.
