## KARTA EWIDENCYJNA ZABYTEKÓW ARCHITEKTURY I BUDOWNICTWA

ZESPÓŁ ZABUDOWY WIĘZIENIA, ob. aresztu śledczego

1858-1862

B Y T O M

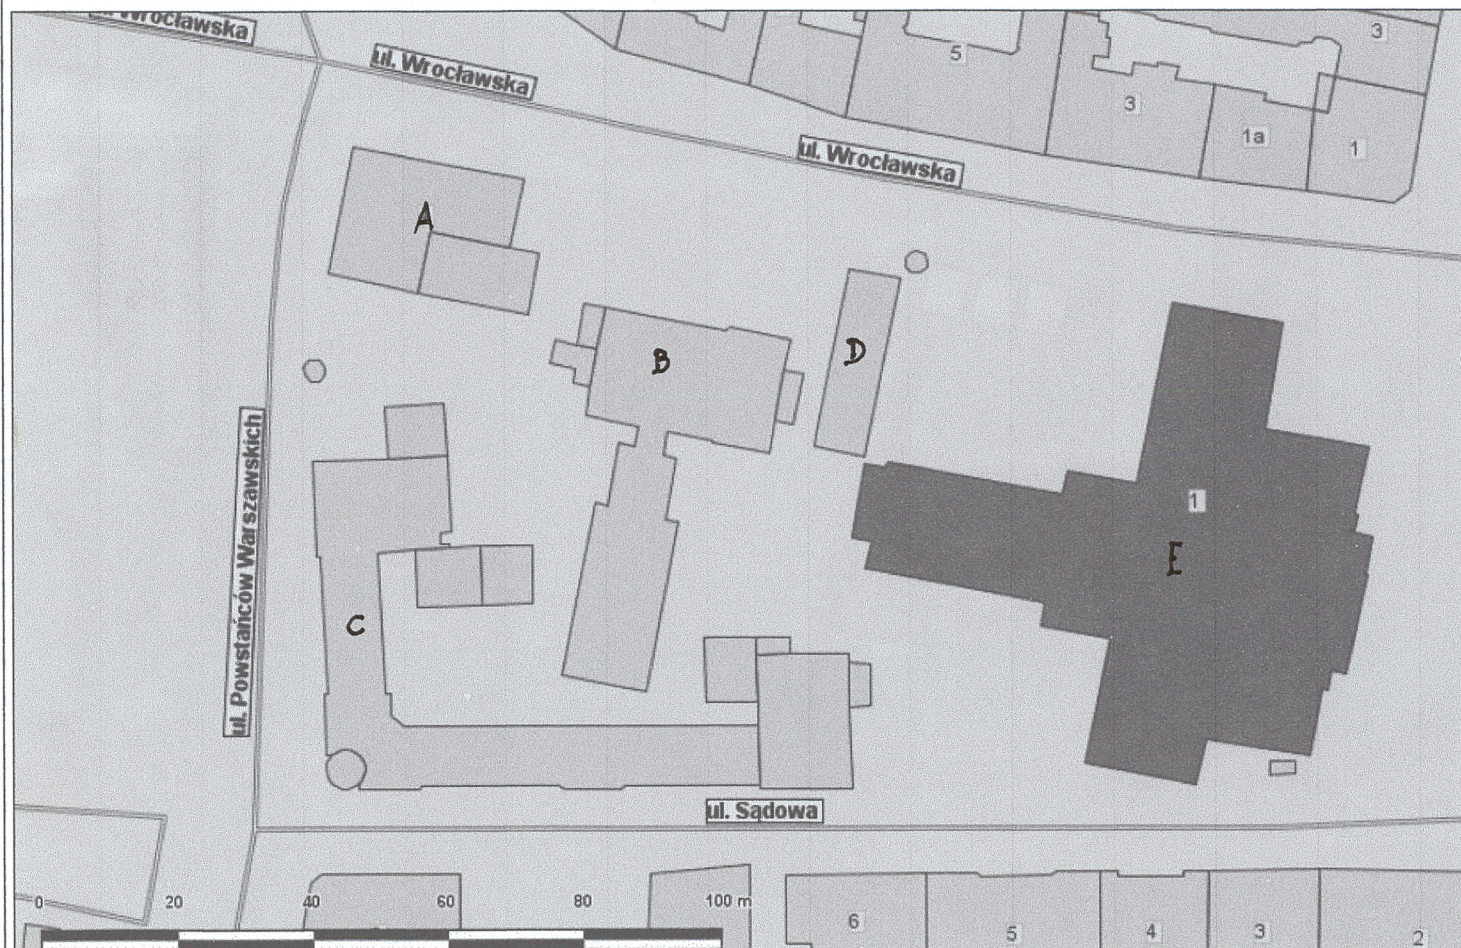
1. Miejscowość	Bytom	5. Obiekt (nazwa jak w karcie) oraz adres	6. Zawartość wkładki:
2. Gmina	Bytom	Zespół zabudowy więzienia, ob. aresztu śledczego	Sytuacja 1:1100
3. Powiat grodzki	Bytom	ul. Wrocławska 4	
4. Województwo	śląskie	41-902 Bytom

A – budynek administracyjny

B – szpital

C – pawilon penitencjarny

D – magazyn

E – budynek sądu

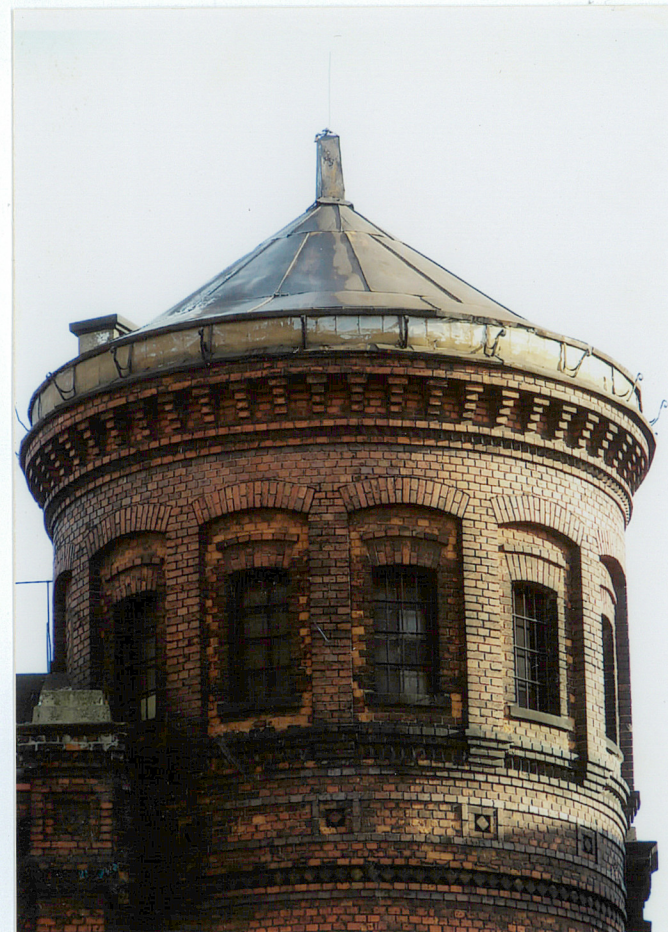
1. Pawilon penitencjarny - widok od strony ul. Sądowej
2. Budynek administracyjny – fasada
3. Budynek administracyjny - elewacja zachodnia
4. Pawilon penitencjarny - elewacja południowa
5. Wieżyczka pawilonu penitencjarnego
6. Pawilon penitencjarny - narożnik północno-zachodni
7. Szpital - widok od strony ul. Wrocławskiej
8. Pawilon penitencjarny - elewacja północna i szpital - elewacja zachodnia
9. Pawilon penitencjarny - elewacja wschodnia
10. Budynek administracyjny - elewacja południowa
11. Budynek administracyjny - okna elewacji zachodniej
12. Budynek administracyjny - drzwi wejściowe
13. Budynek administracyjny - oryginalne drzwi
14. Budynek administracyjny - klatka schodowa
15. Budynek administracyjny – korytarz
16. Korytarz w pawilonie penitencjarnym

**pawilon penitencjarny** o niesymetrycznych skrzydłach i niesymetrycznym układzie osi na dolnej i górnej oraz środkowych kondygnacjach – zachodnie skrzydło piętnastoosiowe, południowe dwudziestósześcioosiowe połączone zostały okrągłą wieżą usytuowaną w miejscu styku obu skrzydeł, wyniesioną nieco powyżej kalenicy dachów; okna w wieży w układzie szachownicowym na poszczególnych kondygnacjach; dwa pozostałe skrzydła znacznie krótsze stanowią zakończenia dwóch głównych skrzydeł tego pawilonu (oba są sześćoosiowe); fasada i elewacje podwórzowe rozczłonkowane ceglanymi lizenami oddzielającymi po dwa okna i zwieńczonymi ceglanymi głowicami nakrytymi betonowymi uskokowymi daszkami; nad 1. kondygnacją biegnie ceglany gzyms z ułożonej główką wystającą przed lico muru; 4. kondygnacja także oddzielona ceglanym gzymsem z kształtki ułożonej w formie rombów, a okna ujęte są w ceglane obramowania wystające nieco przed lico muru i powtarzające kształt okien zwieńczonych łukiem odcinkowym; całość od fasady i od podwórza wieńczą ceglane gzymsy z ułożonej uskokowo cegły;

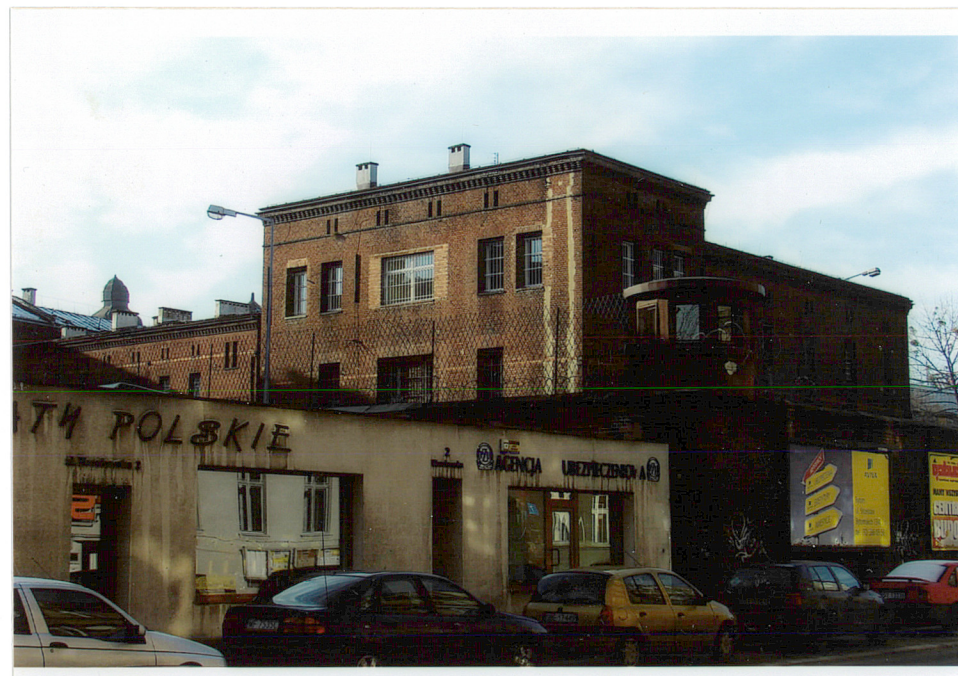
7.

**pawilon szpitala:** trójkondygnacyjne skrzydło na osi pn-pd ze strychem, w najszerzej czteroosiowej części okna prostokątne z widocznymi śladami po usunięciu elementów zdobniczych i widoczne ślady klejenia spękań powstałych wskutek szkód górniczych; kolejny czteroosiowy segment z oknami zwieńczonymi łukiem odcinkowym, częściowo zamurowanymi, w części zbliżonej do przewiązki okna prostokątne, częściowo zamurowane, na murze widoczne różnice w wysokości kondygnacji; przewiązka z małymi kwadratowymi oknami; drugie skrzydło na osi wsch-zach. jest o kondygnację wyższe (czterokondygnacyjne ze strychem); najbardziej też widoczne są ślady przeróbek, które doprowadziły do utraty pierwotnego ozdobnego charakteru budynku;

**budynek szpitala:** wymaga wyczyszczenia elewacji, przywrócenia gzymsów międzykondygnacyjnych usuniętych podczas remontu prowadzonego z tytułu szkód górniczych; wyspoinowania i uzupełnienia ubytków ceglanych gzymsów i cegieł na elewacjach; w miarę możliwości przywrócenia przynajmniej części oryginalnego kształtu okien; wykonanie konserwacji nielicznych zachowanych przykładów stolarki drewnianej i metalowej oraz oryginalnych zewnętrznych podziałów okien;

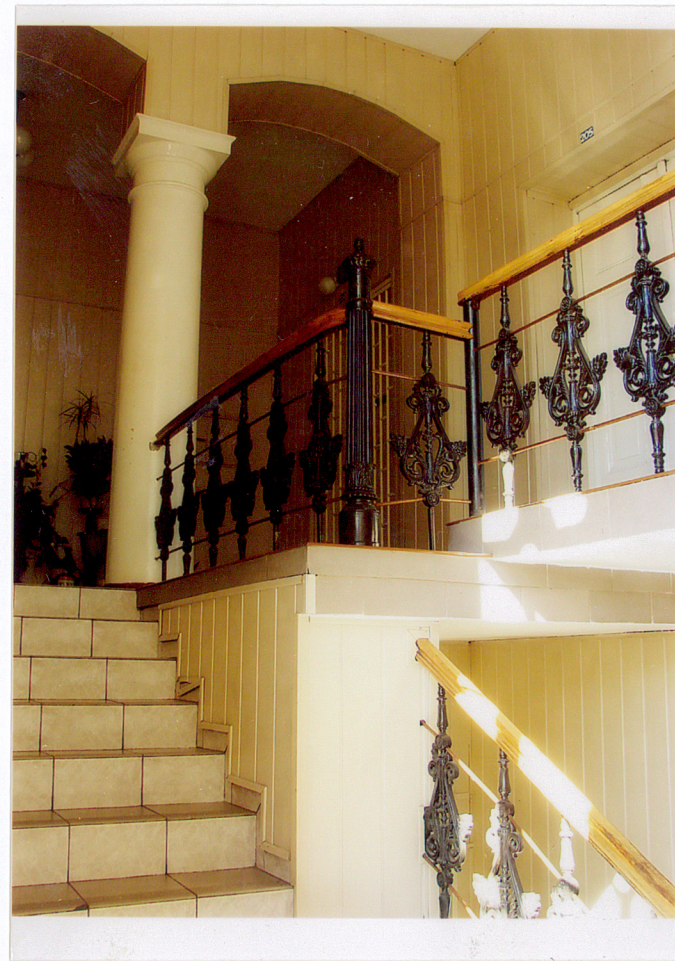
14.

w **pawilonie administracyjnym** zachowała się oryginalna klatka schodowa z metalową balustradą z żeliwnymi słupkami i drewnianymi poręczami oraz metalowymi kolumnami u wejścia i na szczycie klatek schodowych; w oknach pawilonu zachowały się oryginalne podziały z elementem snycerskim w formie koła na skrzyżowaniu szprosów ze ślaniem; od strony podwórza zachowane ceglane elementy dekoracyjne wokół okien; drzwi wejściowe do budynku dwuskrzydłowe, drewniane, ozdobione profilami brodatych mężczyzn w wieńcach laurowych; we wnętrzu zachowane oryginalne drewniane drzwi, częściowo przeszkłone;

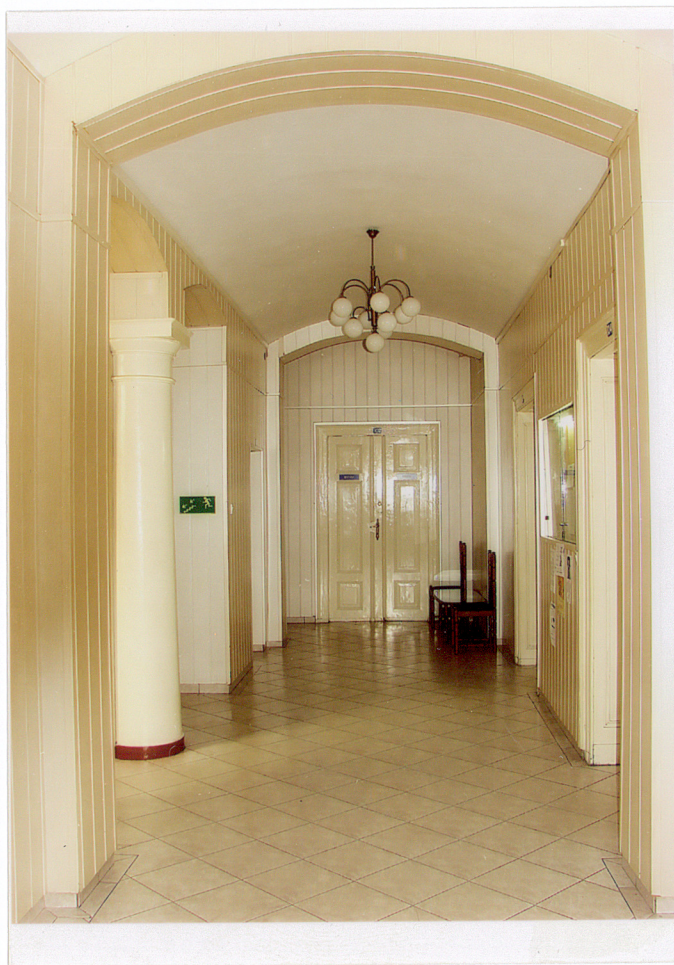
15.

we wnętrzach wszystkich budynków charakterystyczne są sklepienia łukowe nad korytarzami poszczególnych kondygnacji;
