OŚRODEK DOKUMENTACJI
ZABYTEKÓW w WARSZAWIE
KARTA EWIDENCYJNA ZABYTEKÓW
ARCHITEKTURY I BUDOWNICTWA

Zespół zabudowy rzeźni miejskiej

ZESPÓŁ BUDYNKÓW CHŁODNI OB. OBIEKT W WIĘKSZOŚCI NIE UŻYTKOWANY

BYTOM
ul. I. Chrzanowskiego 10/12

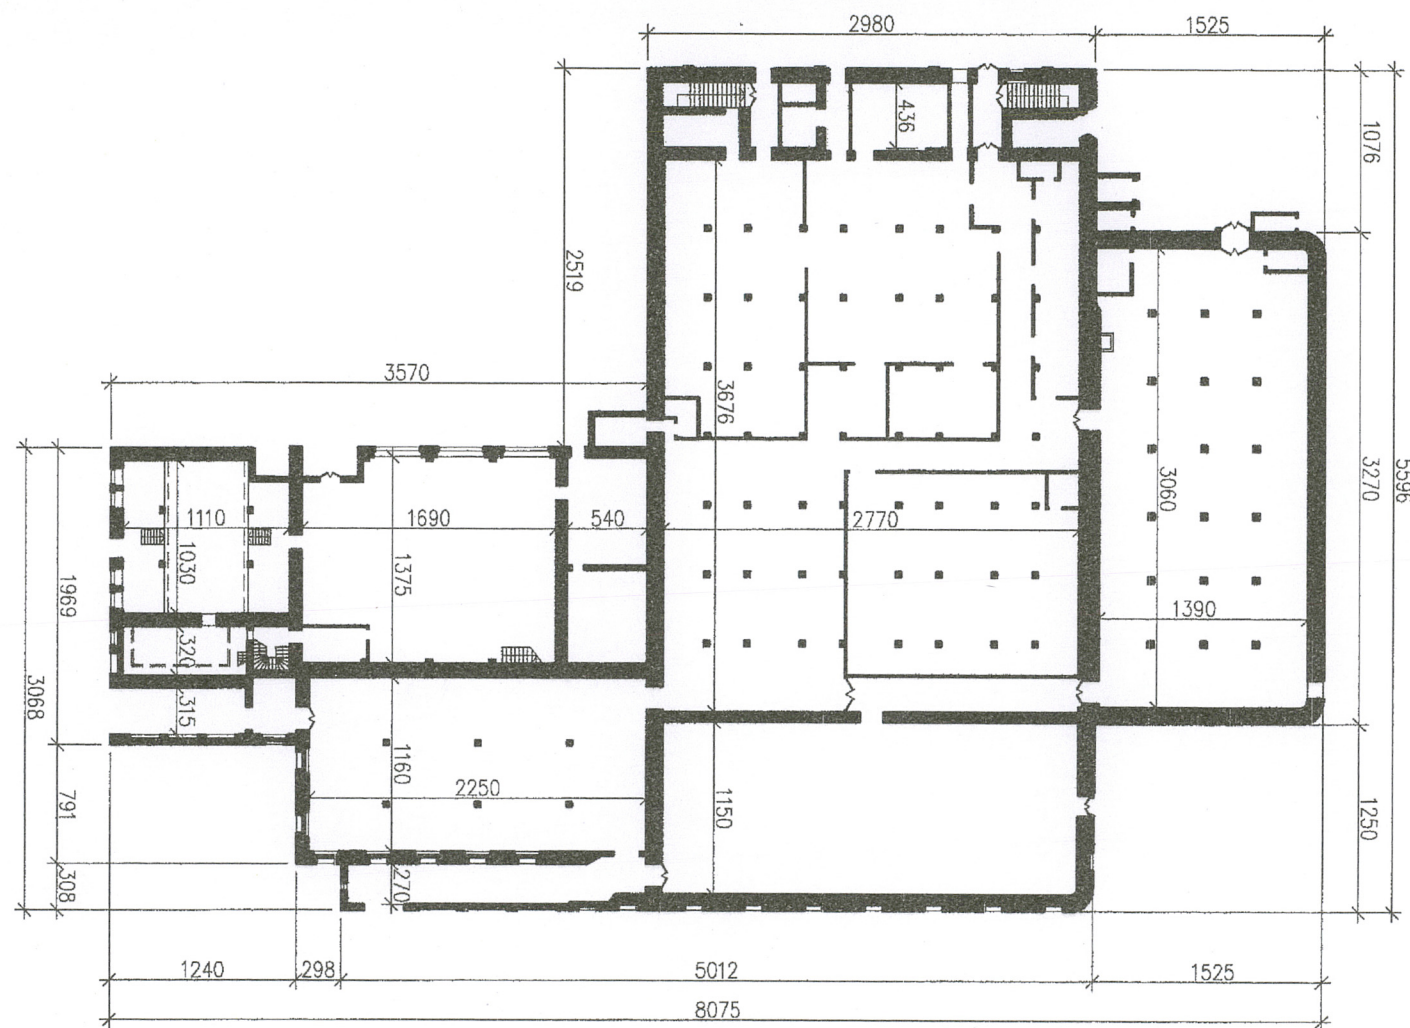
Rzut przyziemia

Rzut – **chłodnie** – rzut zespołu składa się z kilku przylegających do siebie prostokątów. **maszynownia** – rzut składa się z trzech połączonych prostokątów

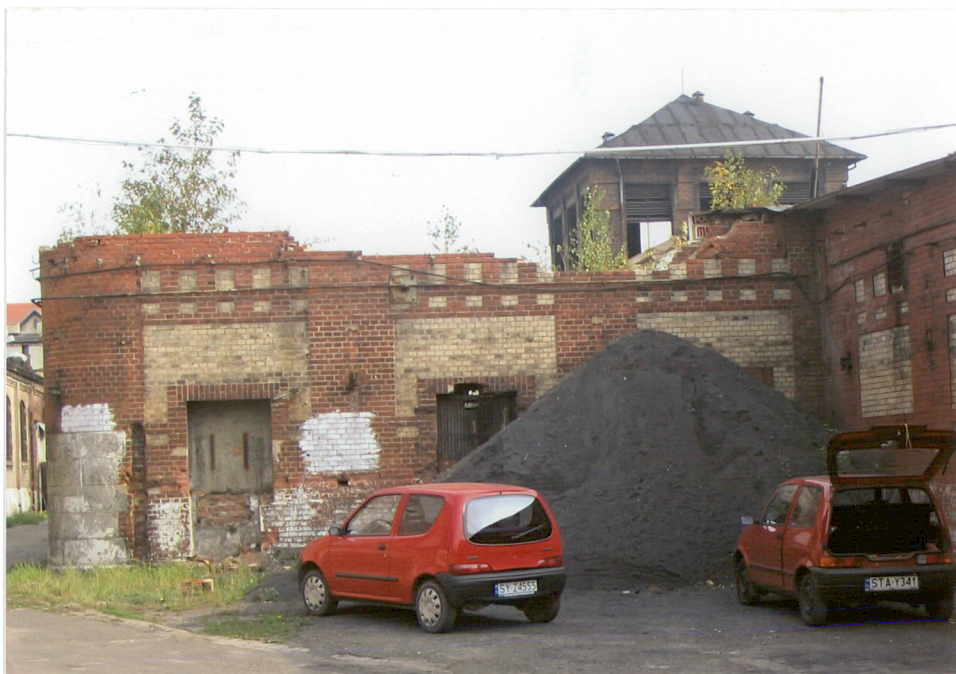
1. Chłodnia – widok od strony zachodniej

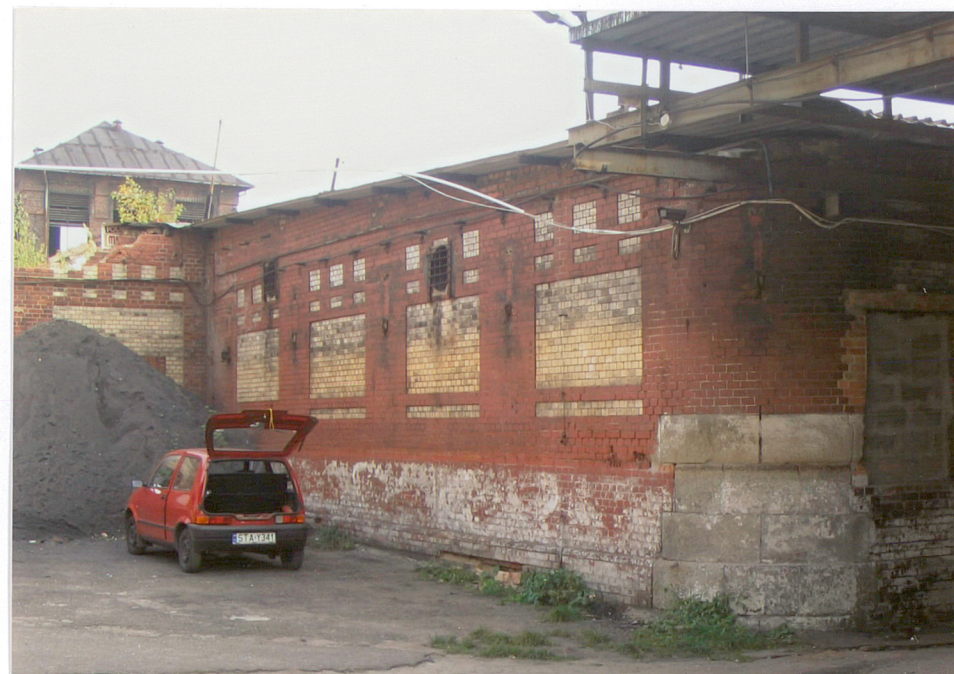
2. Chłodnia – widok od strony północno - zachodniej

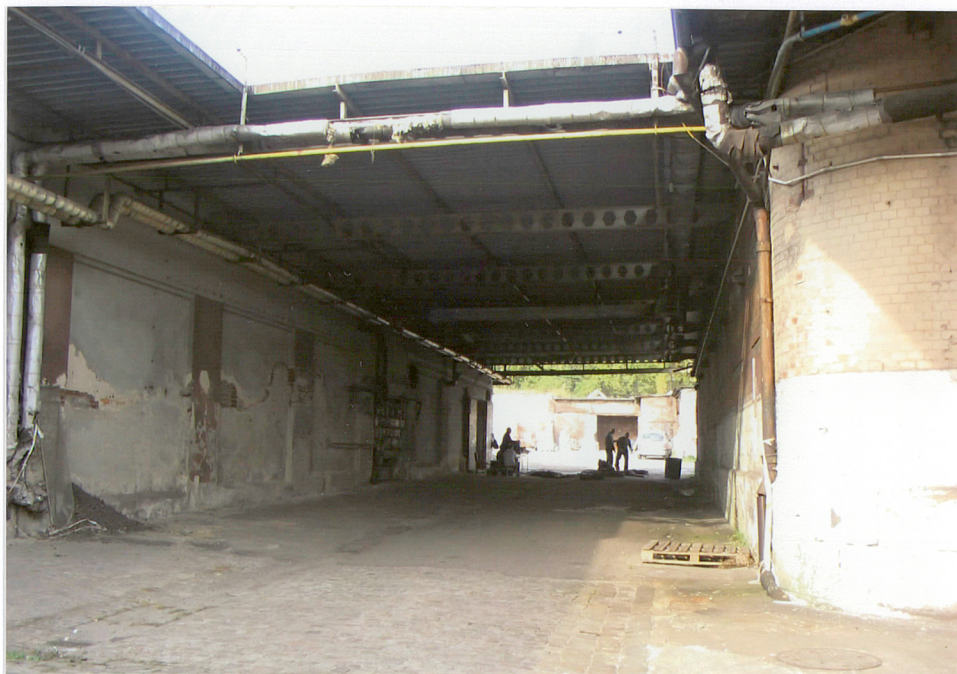
Elewacja zachodnia - chłodnia – pięcioosiowa, parterowa, nakryta dachem wielospadowym, o niewielkich kątach nachylenia połaci, nad całością górują wysunięte ponad dach duże świetliki, nakryte dachami kopertowymi – doświetlające hale. Elewacja ceglana, cegła czerwona z elementami dekoracyjnymi wykonanymi z białej cegły. Elewacja ustawiona na ceglanym cokole. Osie 1,2,3 usytuowane są w części chłodni najbardziej wysuniętej na północ, w osiach niewielkie, prostokątne okienka, dwudzielne, wtórne. Elewacja części chłodni najbardziej wysuniętej na zachód pozbawiona jest otworów okiennych i drzwiowych. W osiach 4 i 5 – wtórne drzwi, jedno i dwuskrzydłowe – wejścia do budynku. Dalej widoczna część zadaszenia usytuowanego w południowej i południowo-zachodniej części budynku. Zadaszenie ustawione na stalowych słupach i kratownicy. W środkowej części elewacji, w głębi widoczna sylweta budynku skraplacza wysokiego. maszynownia – przysłonięta przez zabudowę chłodni. Widoczna górna część budynku skraplacza dużego, analogiczna do górnej części elewacji wschodniej.

3. Elewacja zachodnia

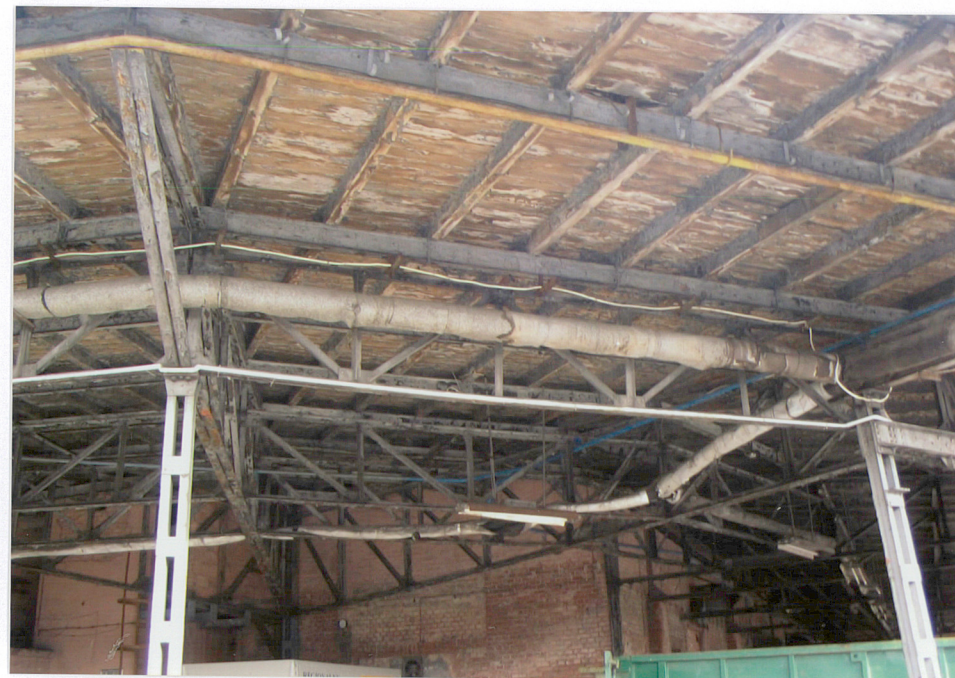
4. Chłodnia – fragment okapu

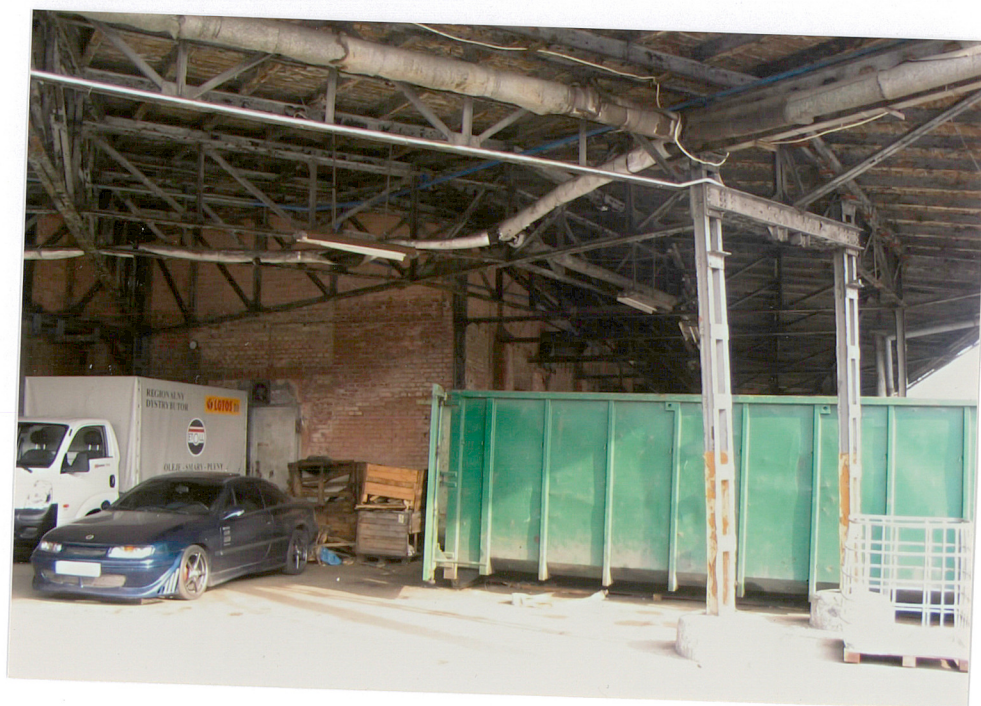
5. Chłodnia – elewacja południowo - zachodnia

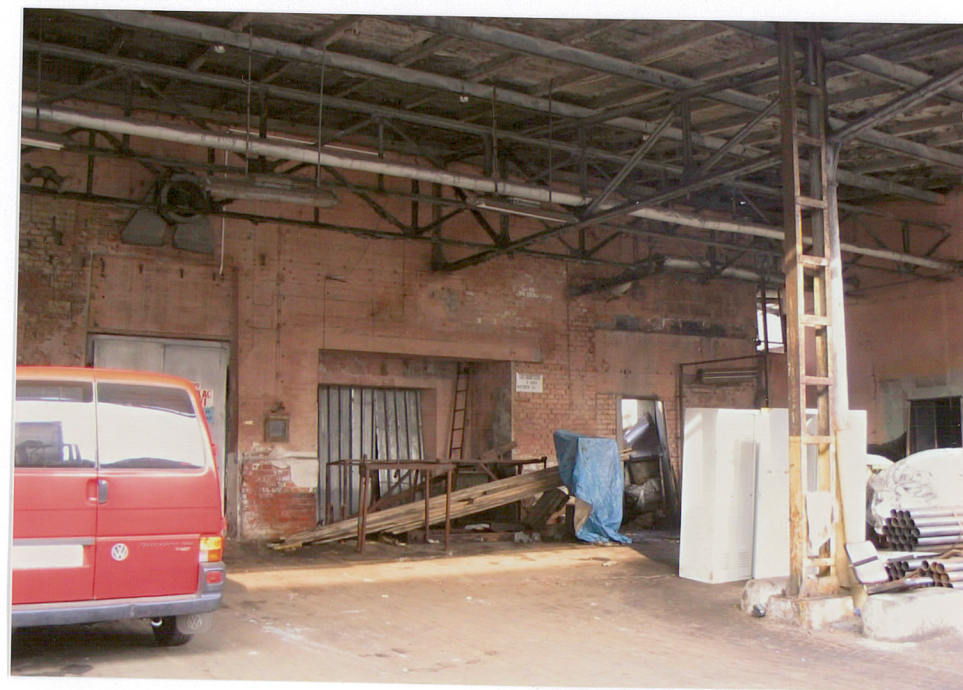
Elewacja południowa – chłodnia –dziesięcioosiowa, parterowa, nakryta dachem wielospadowym, o niewielkich kątach nachylenia połaci, przysłonięta przez biegnące wzdłuż całej elewacji zadaszenie, oparte na stalowych słupach i stalowej ratownicy, nad całością górują wysunięte ponad dach duże świetliki, nakryte dachami kopertowymi – doświetlające hale. Elewacja ceglana, cegła czerwona z elementami dekoracyjnymi wykonanymi z białej cegły. Elewacja ustawiona na ceglanym cokole. W osi pierwszej stalowe, współczesne drzwi, dwuskrzydłowe, osie 2,3,4 i 6,7,8 analogiczne tj centralnie ustawione drzwi wejściowe do budynku (w osiach 3 i 7) – stalowe, dwuskrzydłowe, pełne, wtórne, w osiach 2,4,6,8,- prostokątne okna trójpoziomowe. W osi 5 wejście do budynku – drzwi stalowe, jednoskrzydłowe, wtórne, w osi 9 wejście do niewielkiej przybudówki – drzwi wtórne, jednoskrzydłowe, w osi 10 okno z przybudówki – wtórne, trójdzielne, elewacja częściowo przekształcona, częściowo rozebrana, po pożarze. Dalej w kierunku wschodnim widoczna elewacja maszynowni. maszynownia – w parterze trzyosiowa (osie w hali maszyn), w osiach trzy duże okna prostokątne, zakończone łukiem, wielokwaterowe, stalowe, ponad nimi rząd małych, kwadratowych okienek, usytuowanych pod okapem, okna stalowe, wielokwaterowe, hala nakryta dachem dwuspadowym (kalenicowo), nad oknami dekoracje (pasy, kwadraty) z cegły czerwonej i białej. Po zachodniej stronie elewacja budynku skraplacza niskiego, w parterze jednoosiowa, w osi umieszczone wejście do budynku, drzwi wtórne, drewniane, pełne, powyżej, nawysokości kalenicy hali maszyn – rząd kwadratowych zablendowanych otworów okiennych, powyżej w osi środkowej prostokątny otwór okienny wypełniony drewnianą żaluzją, ściana zewnętrzna ryglowa, z widocznymi elementami konstrukcji, obiekt nakryty dachem dwuspadowym z podłużnym wywietrznikiem, występującym ponad dach, w wywietrzniku drewniane żaluzje. Skrajną część elewacji zajmuje skraplacz wysoki (najwyższy obiekt w zespole zabudowy), w parterze pozbawiony otworów, przysłonięty częściowo przez budynek kotłowni. W poziomie drugiej kondygnacji posiada trzy duże, prostokątne otwory okienne wypełnione drewnianymi żaluzjami. Pionowy rysunek elewacji podkreślony ceglanymi pilastrami,zakończonymi ozdobnymi płycinami. Pod otworami okiennymi ozdobne pola dekorowane wzorami (pasy, krzyżyki) z cegły czerwonej i białej. Obiekt zwieńczony dachem uskokowym, z przerwami na drewniane żaluzje wentylacyjne. Obecnie większa część żaluzji już nie istnieje.

6. Elewacja południowa

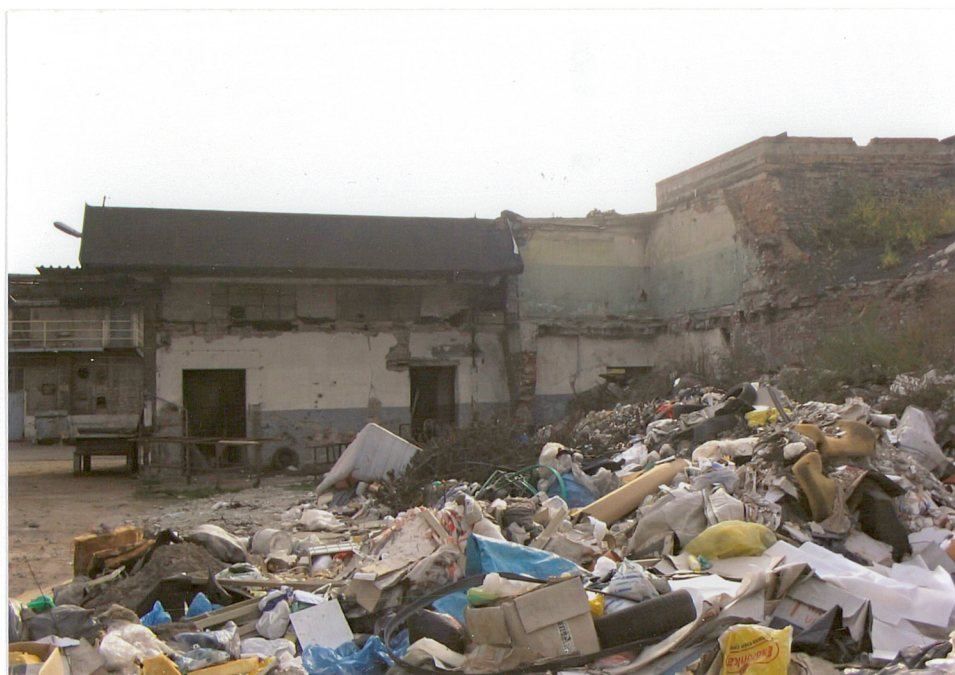
7. Chłodnia – teren po wyburzeniu

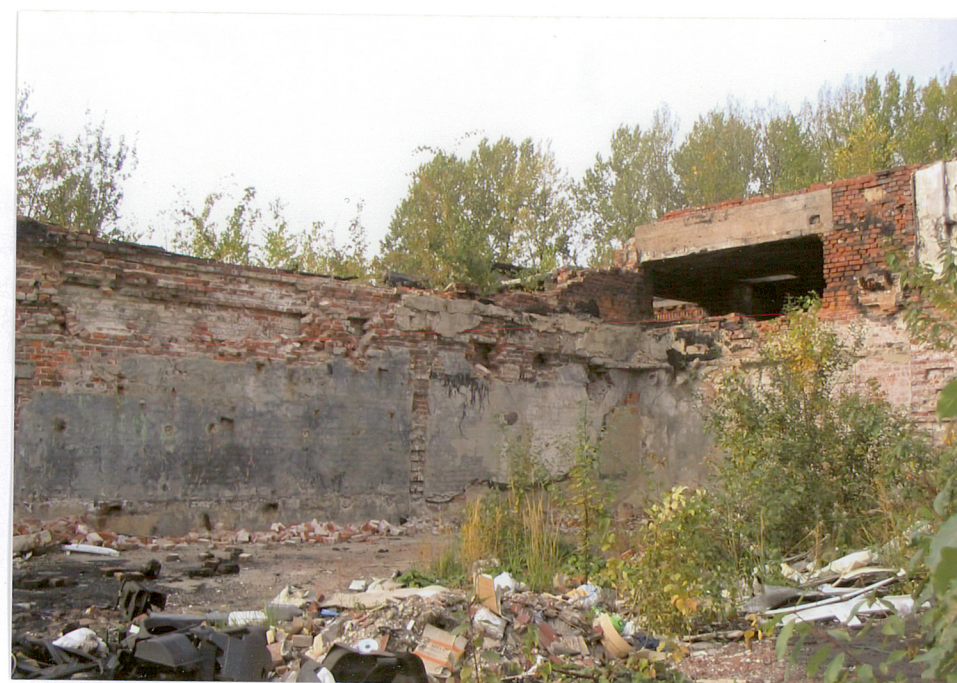
Elewacje – **chłodnie, maszynownia** - elewacje ceglane, z cegły klinkierowej w kolorze czerwonym i białym (zróżnicowanie kolorystyczne w formie pasów i ozdobnych pól przy otworach okiennych i drzwiowych oraz pod oknami), z ceglanym detalem. Część elewacji tynkowana. Elewacje przekształcone, znajdują się w złym stanie technicznym, fragmentarycznie rozebrane (po pożarze).

8. Fragment spalonej chłodni

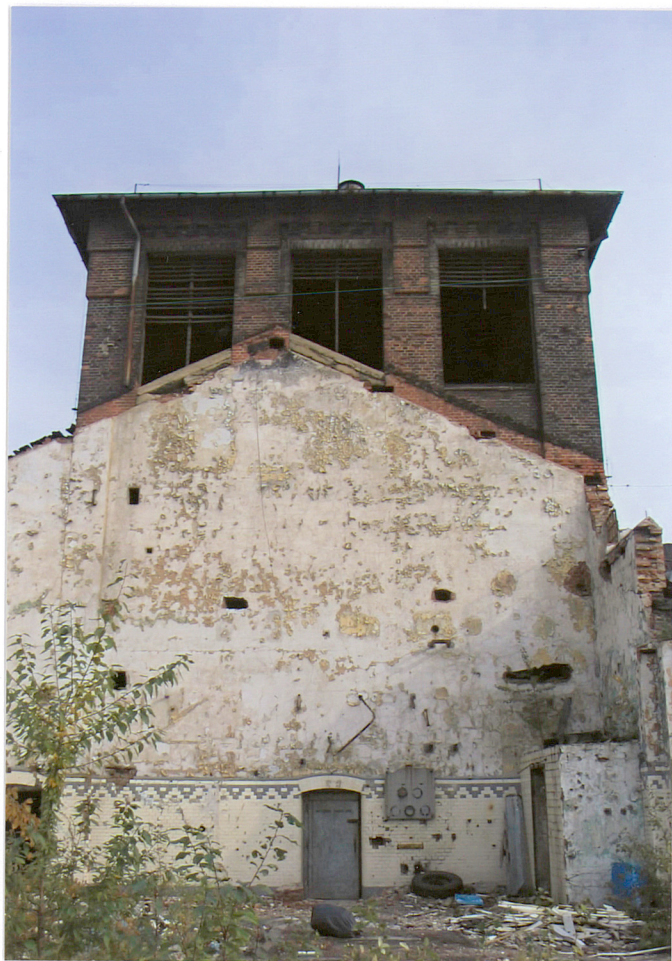
9. Ściana maszynowni od strony zachodniej

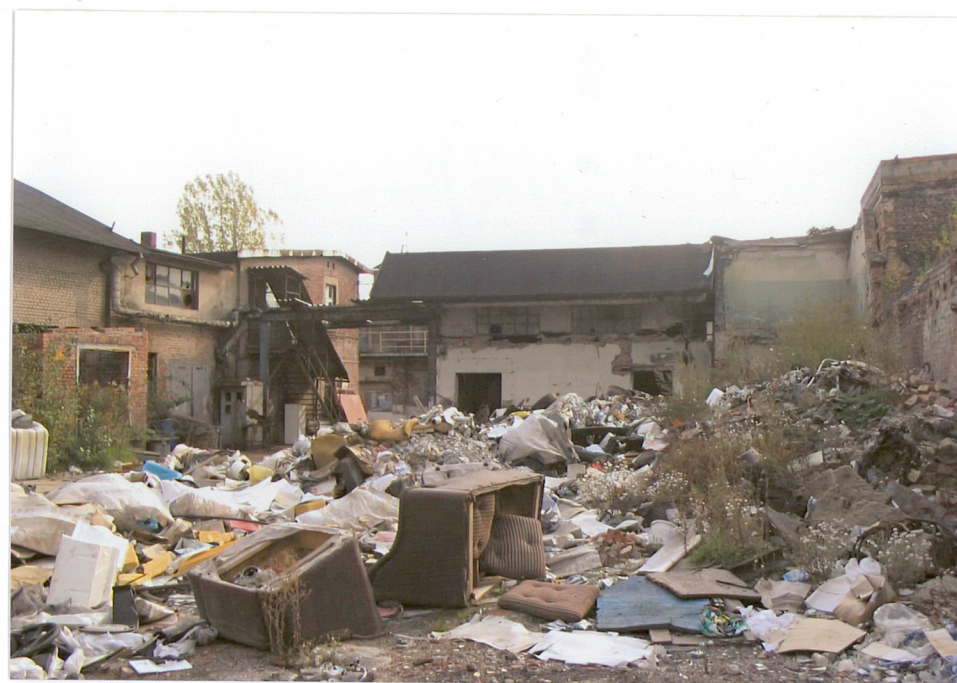
10. Chłodnia – teren wyburzony

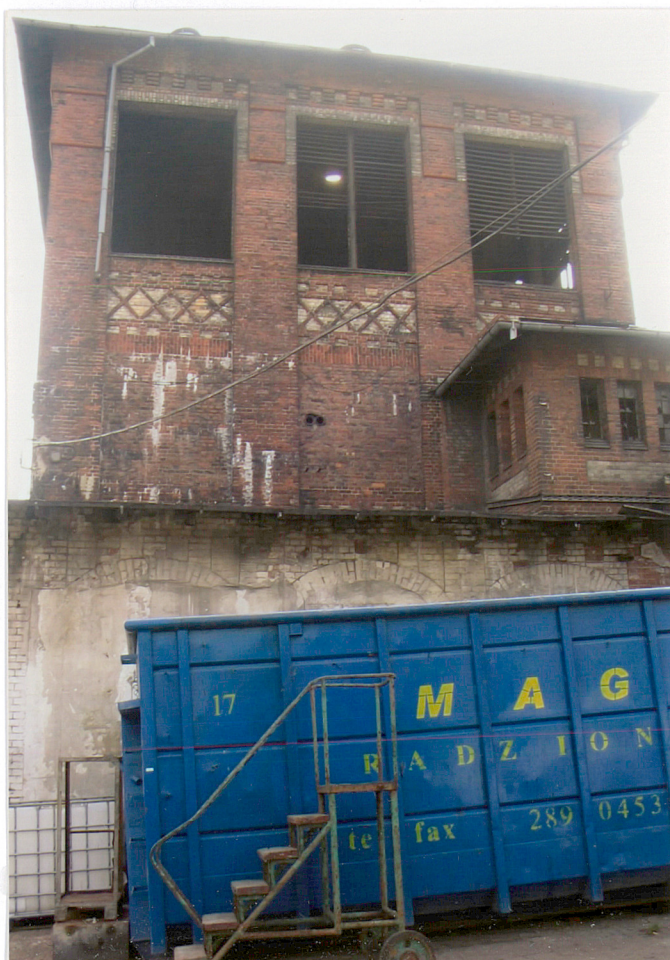
Elewacja wschodnia – chłodnia – elewacja od strony wewnętrznego dziedzińca (skład węgla), przysłonięta prawie w całości przez przybudowany warsztat elektryczny , nad nim widoczny dach wielospadowy ze świetlikami .maszynownia – widoczna elewacja wschodnia budynku skraplacza wysokiego. Trzykondygnacyjna, trzyosiowa, pomiędzy osiami ceglane pilastry, podkreślające pionowy podział elewacji. Trzy osie analogiczne z wyjątkiem osi środkowej, w której dodatkowo w przyziemiu znajdują się drzwi prostokątne, zakończone łukiem (stalowe, wtórne). W osiach na poziomie pierwszej i drugiej kondygnacji po dwa prostokątne okna, dwupoziomowe i dwudzielne, wielokwaterowe, stalowe. Powyżej, w trzeciej kondygnacji w prostokątne otwory okienne zostały zamontowane drewniane żaluzje. Obiekt wieńczy dach uskokowy z usytuowanymi pod kalenicami drewnianymi żaluzjami.

11. Chłodnia – wieża od strony wschodniej

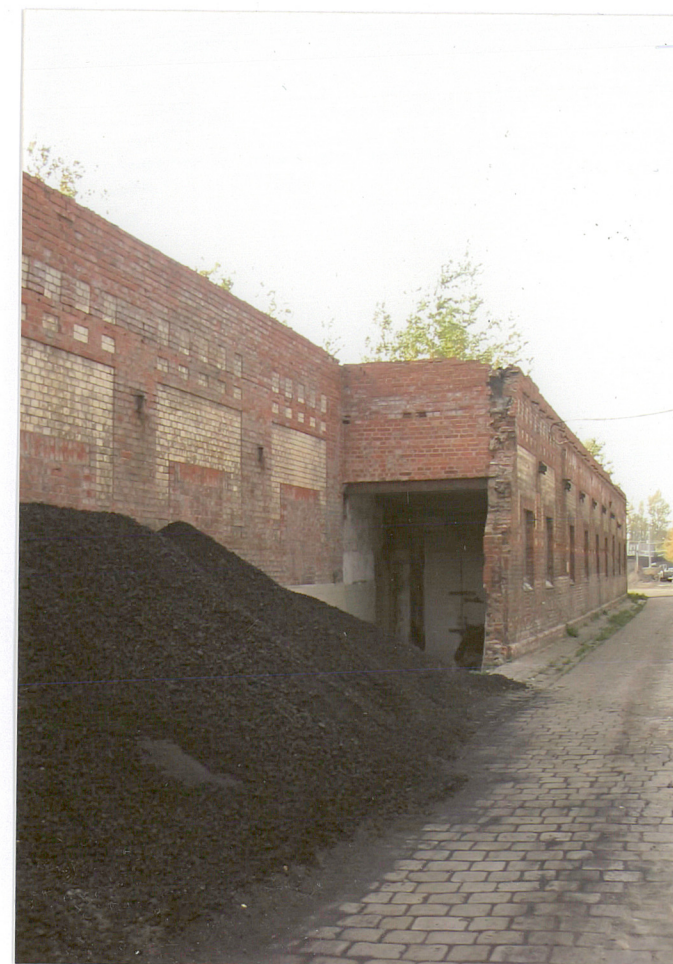
Elewacja północna - chłodnia – dziewięcioosiowa, parterowa, nakryta dachem wielospadowym, o niewielkich kątach nachylenia połaci, nad całością górują wysunięte ponad dach duże świetliki, nakryte dachami kopertowymi, w osiach prostokątne okna (obecnie w większości zamurowane lub ich brak – rozebrane fragmenty elewacji po pożarze), elewacja północna zachodniej części chłodni – bez otworów okiennych i drzwiowych – doświetlające hale. maszynownia – widoczna jedynie elewacja budynku skraplacza dużego – analogiczna do elewacji południowej tego obiektu.

12. Chłodnia – elewacja północna

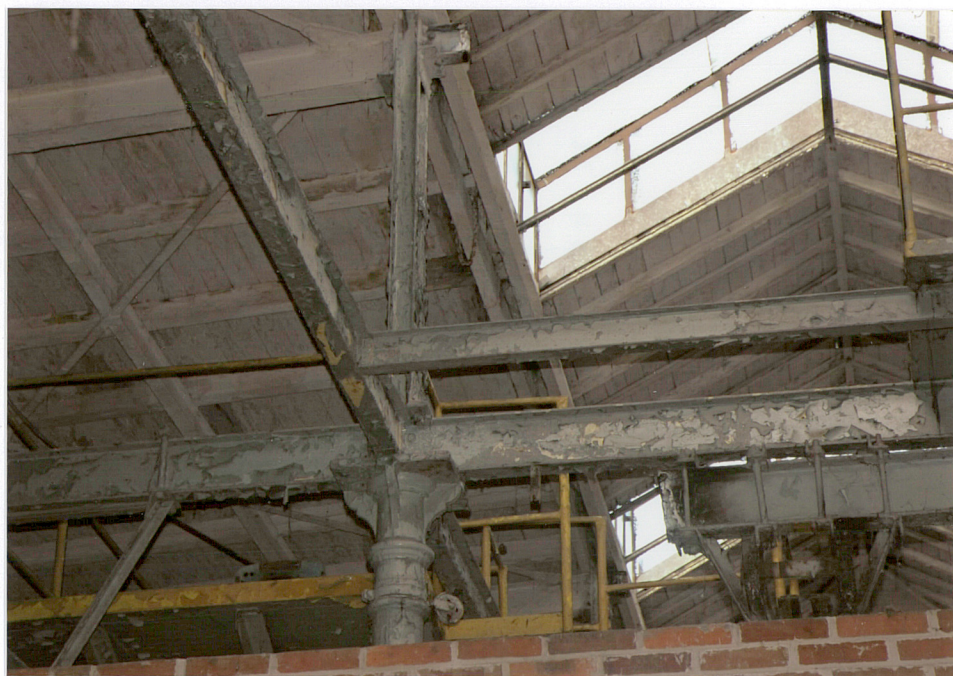
Wieżba dachowa – **chłodnie** - drewniana (płatwie 14x16 cm, krokwie 16x18 cm, słupy 16x16 cm z zastrzałami, kleszcze 2x10x20 cm), dach wielospadowy, o niewielkich kątach nachylenia połaci dachowych, w dachu usytuowane rzędy dużych świetlików dachowych. Od strony południowej i południowo-wschodniej, biegnące po łuku - długie zadaszenie nad wejściami do budynku, o konstrukcji stalowej (słupy, wiązary, płatwie). **maszynownia** - w budynkach chłodniczych – drewniana (płatwie, krokwie, słupy), nad budynkami skraplaczy – dachy uskokowe, w hali maszyn – wiązary stalowe z płatwiami, na nich oparte płatwie i odeskowanie dachu, dach dwuspadowy

13. Wieżba w maszynowni

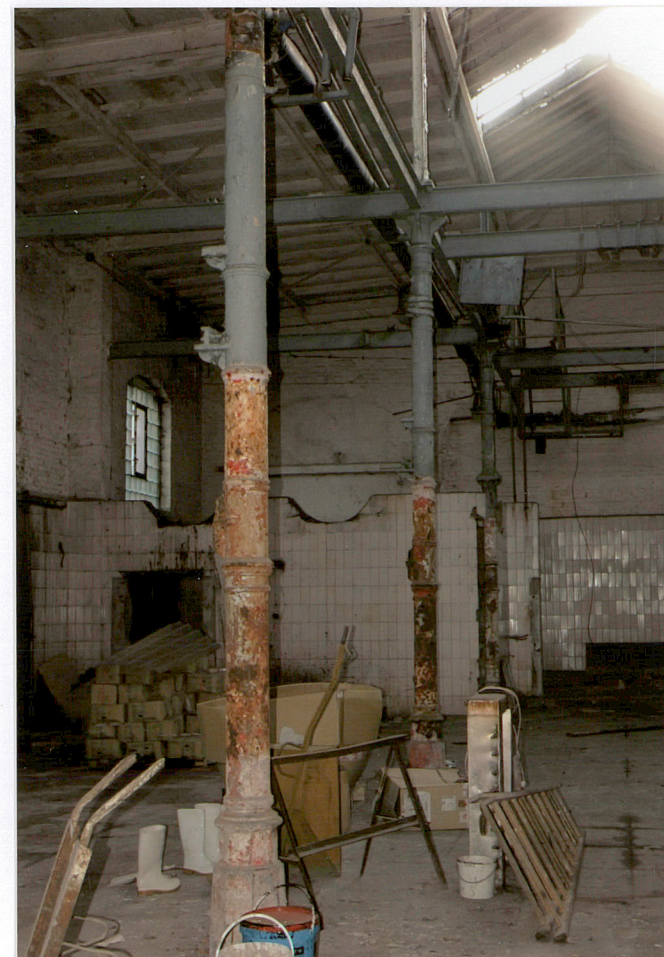
Konstrukcja i materiał – **chłodnie** - obiekt zbudowany w technologii tradycyjnej (murowanej), mury wykonane z cegły kratówki na zaprawie cementowo-wapiennej, izolowane (suprema?), grubość ścian zewnętrznych w piwnicy – 96 cm, elementy podparcia stropów stanowią żelbetowe słupy (izolowane) 35cm x 35 cm (po wykonaniu izolacji – o przekroju okrągłym). **maszynownia** – składa się z trzech budynków: skraplacza chłodniczego niskiego, skraplacza chłodniczego wysokiego, hali maszyn. Ściany zewnętrzne budynków wykonane z cegły na zaprawie cementowo-wapiennej. Ściany piwnic hali maszyn – grubości 90 cm, powyżej ściany zewnętrzne o zróżnicowanej grubości od 64 cm, 80 cm, 90 cm. Żelbetowe stropy podparte są żelbetowymi słupami. Górna część budynku skraplacza niskiego – ściana wzmocniona ryglami. **Stropy** – **chłodnie** - żelbetowe, podparte żelbetowymi słupami. **maszynownia** – żelbetowe, podparte żelbetowymi słupami

14. Słupy konstrukcyjne
