OŚRODEK DOKUMENTACJI
ZABYTKÓW w WARSZAWIE
KARTA EWIDENCYJNA ZABYTKÓW
ARCHITEKTURY I BUDOWNICTWA

Zespół zabudowy rzeźni miejskiej
BUDYNEK RZEZNI SANITARNEJ OB. NIE UZYTEKOWANY

BYTOM
ul. I.Chrzanowskiego 10/12

Listopad 2008

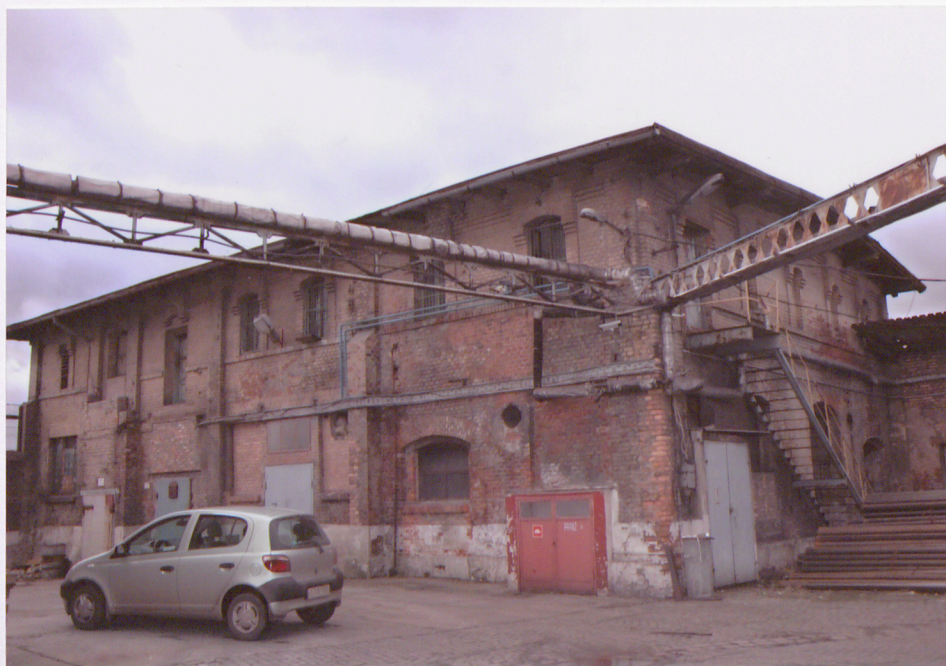
1. Elewacja północno - wschodnia

Elewacje – ceglane, z detalem wykonanym w cegle (pilastry, nadproża), pionowy podział elewacji ceglanymi pilastrami, w parterze otwory okienne w kształcie zbliżonym do kwadratu (zakończone łukiem odcinkowym), powyżej okna prostokątne, zakończone łukiem. Liczne przekształcenia elewacji, m.in. wtórne otwory drzwiowe w parterze, wstawione stalowe drzwi.

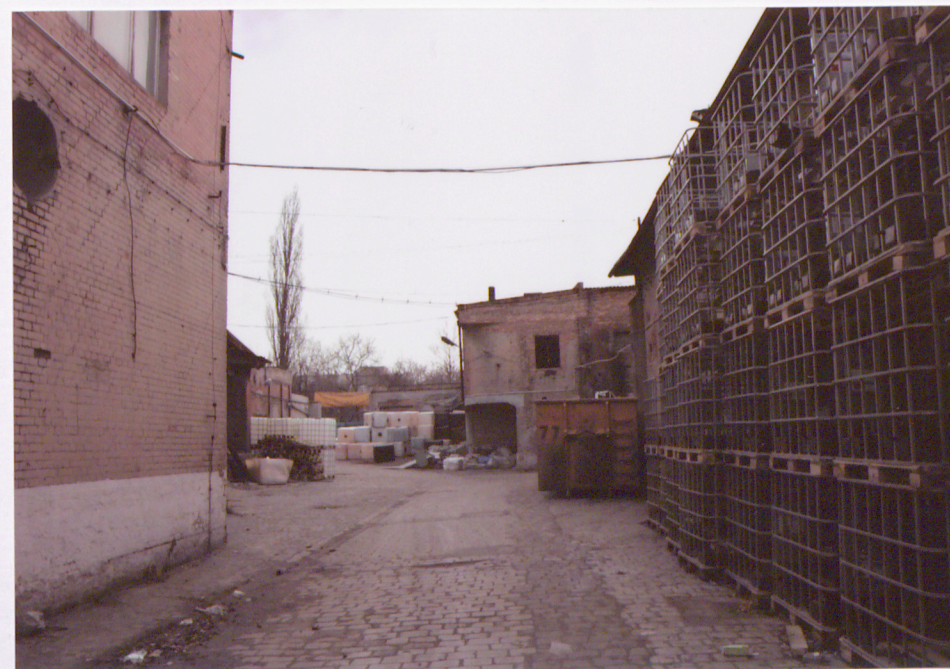
2. Elewacja północna

Elewacja północna (szczytowa) –w parterze trzyosiowa, w osiach wtórne stalowe wrota oraz duże, prostokątne okna zakończone łukiem, powyżej pięcioosiowa, w osiach wejście oraz okna prostokątne, zakończone łukiem, podkreślone wysokim ceglanym nadprożem.

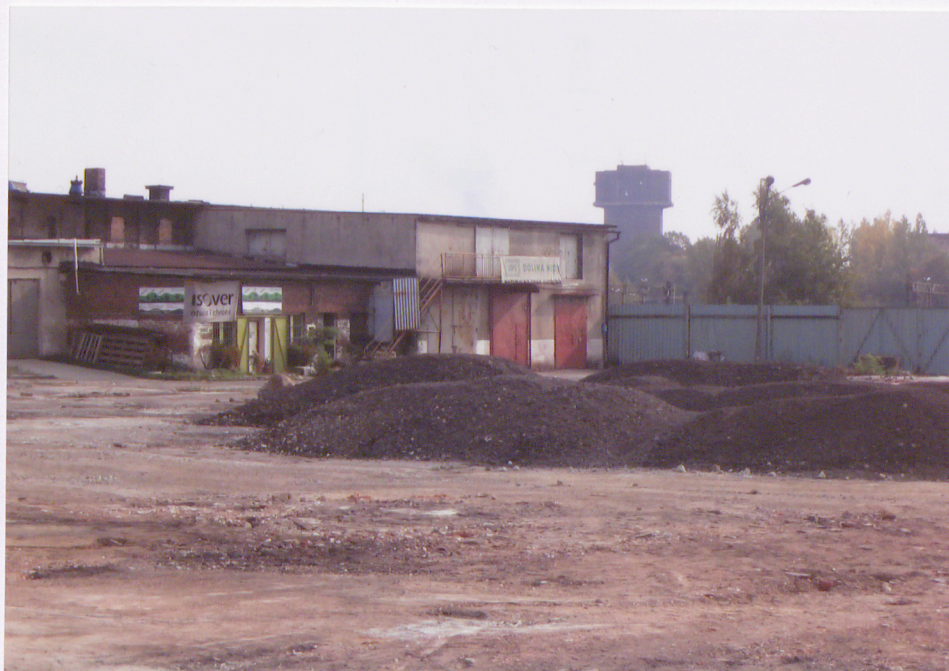
3. Elewacja zachodnia

Elewacje: południowa i zachodnia - przysłonięte przez sąsiednią zabudowę oraz mur

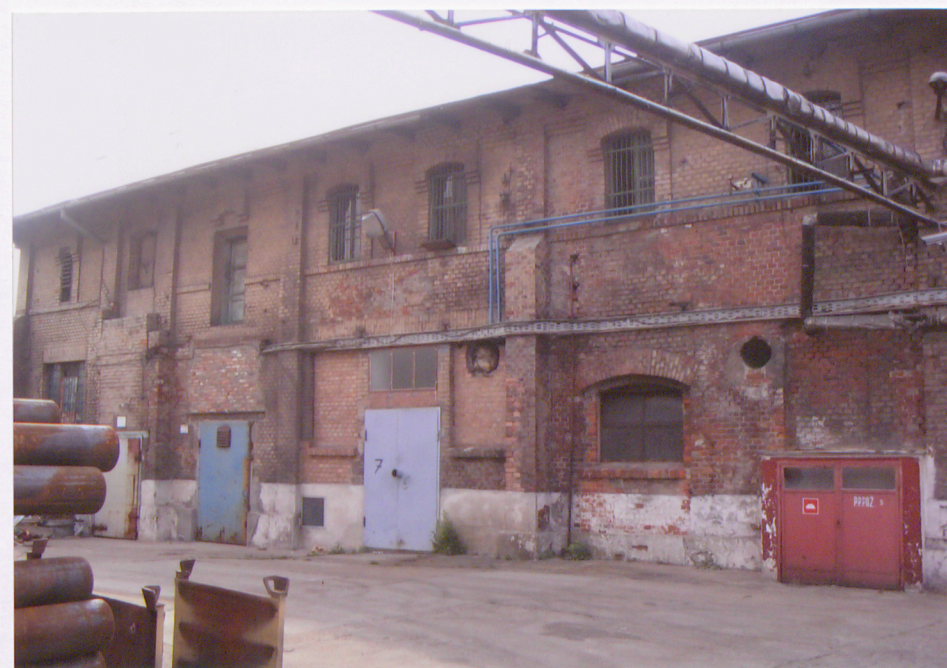
6. Elewacja wschodnia

Elewacja wschodnia (kalenicowa) – podzielona na pięć części ceglanymi pilastrami, w parterze sześciosiowa (podział wtórny), w osiach zachowane okna i wtórne stalowe drzwi, powyżej siedmioosiowa, w osiach okna prostokątne, zakończone łukiem, elewacja ceglana,
