**MASZYNOWNIA SZYBU „MAUVE” – „BOŃCZYK”  
W ZESPOLE BYŁEJ KOPALNI WĘGLA KAMIENNEGO „ROZBARK”**

1907 r.

**BYTOM**

**Ul. Chorzowska 12**

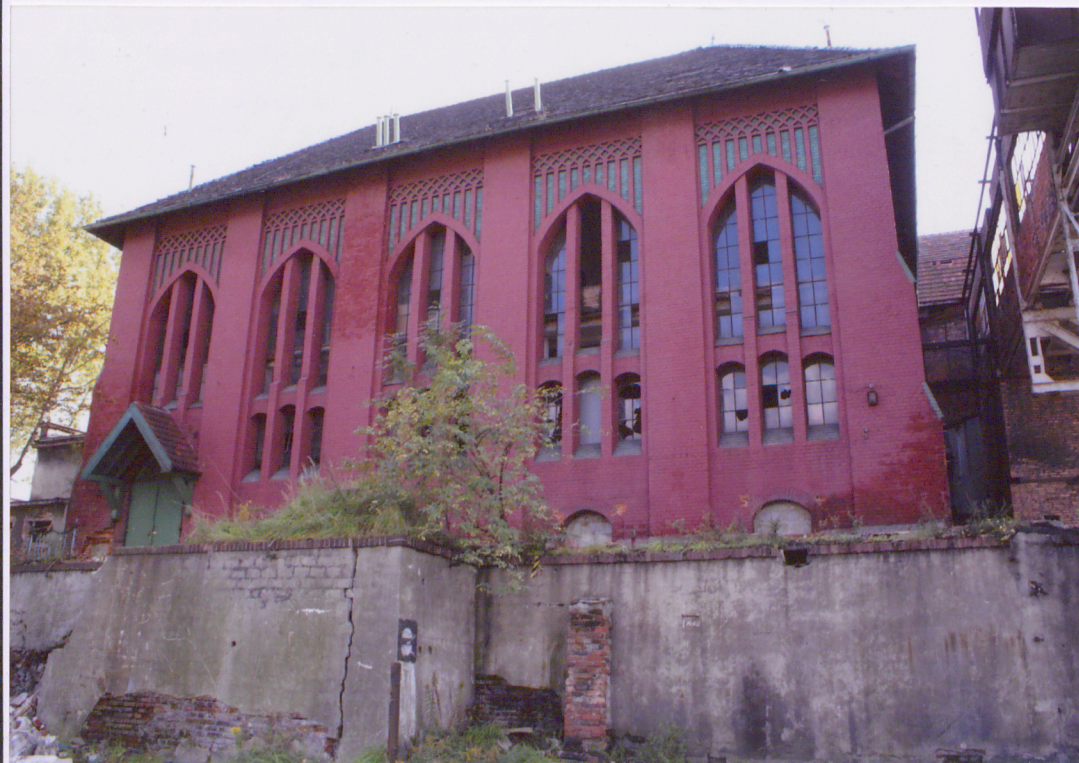
Fot. 2 Elewacja północna.

**Elewacje:** Dłuższe pięciosiowe, krótsze trzysięciowe. Nietynkowane z czerwonej cegły, z cegłą zieloną, glazurowaną, użytą dekoracyjnie. W elewacjach: południowej i północnej (dłuższych), w płycinach wyznaczonych przez płaskie pilastry są umieszczone wysokie okna, zaczynające się na 1/3 wysokości budynku; ostrołukowe, podzielone na trzy części murowanymi słupkami biegnącymi przez całą ich wysokość. Wypełnione niewielkimi, prostokątnymi kwaterami w stalowych, ślusarskich ramach z przeszkleniami. Na ok. 1/3 wysokości okien poziomy podział arkadkowy: ceglane łuki odcinkowe, łączące ceglane słupki okna, przy czym środkowy nieco wyżej od bocznych. Zarówno pod górną, jak i pod dolną częścią okien parapety pulpitem pokryte dachówką glazurowaną. Ściany każdej płyciny powyżej okien wypełnione dekoracją geometryczną wykonaną w cegle licowej i zielonej glazurze. Dekoracja w postaci romboidalnej, regularnej plecionki w górnej części i wydłużonych wąskich pól poniżej; wypełnia ona całą górną przestrzeń płycin, również w elewacjach bez okien. Kondygnacja przyziemia doświetlona mniejszymi oknami, umieszczonymi na osi okien wysokich, zamkniętymi łukiem zbliżonym do półkola. Wejście do budynku w elewacji północnej, na osi skrajnej, od strony wschodniej, pod zadaszeniem na drewnianej konstrukcji, krytym dachówką. Drzwi listwowe o układzie jodełki, w ramiakach. W elewacjach: wschodniej i zachodniej (krótszych), okien brak, w płycinach pod gzymsem wspomniana dekoracja ceglana. W elewacji zachodniej ślad po zamurowanym niewielkim, ostrołukowym otworze, przez który przeciągnięte były liny do wieży szybu. W elewacji wschodniej płyciny o wykroju prostej tarczy herbowej, ustawionej skośnie. Skarpy z uskokami, pokrytymi pulpitem dachówką glazurowaną. (c.d. Załącznik nr1)

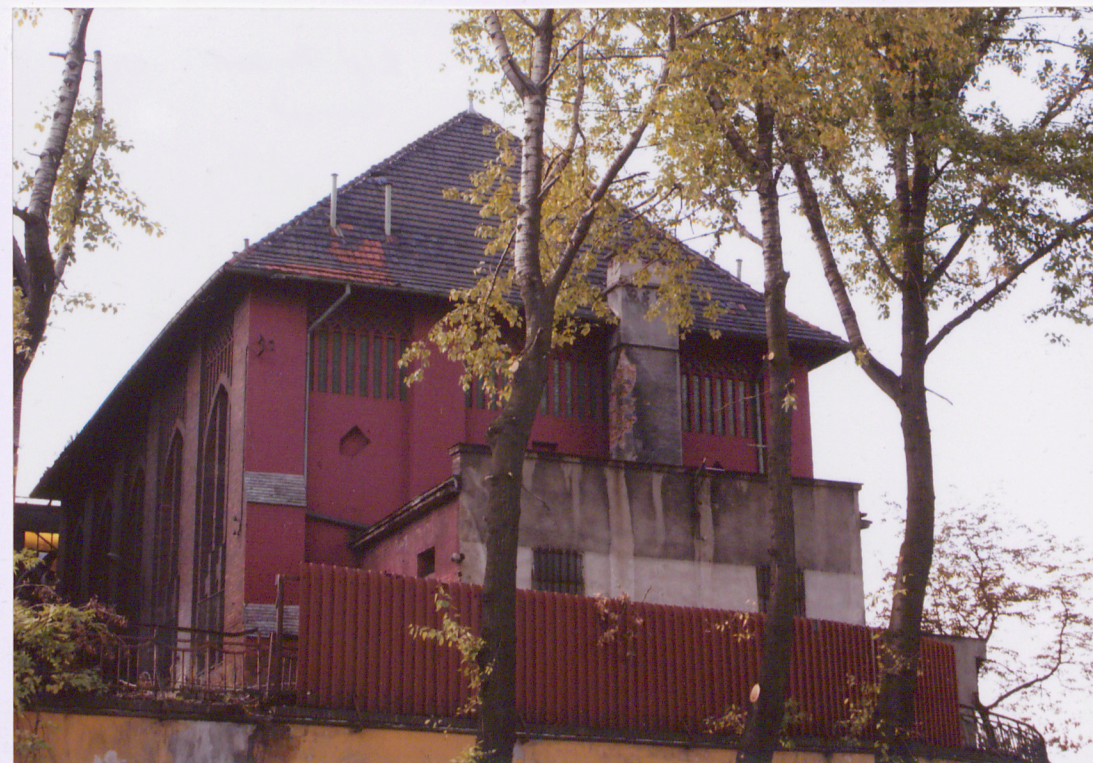
Fot. 3 Elewacja wschodnia – widok z poziomu ul. Chorzowskiej.

**Bryła:** Pierwotnie dwukondygnacyjny, po adaptacji trójkondygnacyjny (dodano strop), podpiwniczony. Nakryty dachem czterospadowym. Przybudówki przy ścianie wschodniej, znacznie późniejsze, bardzo zniszczone.

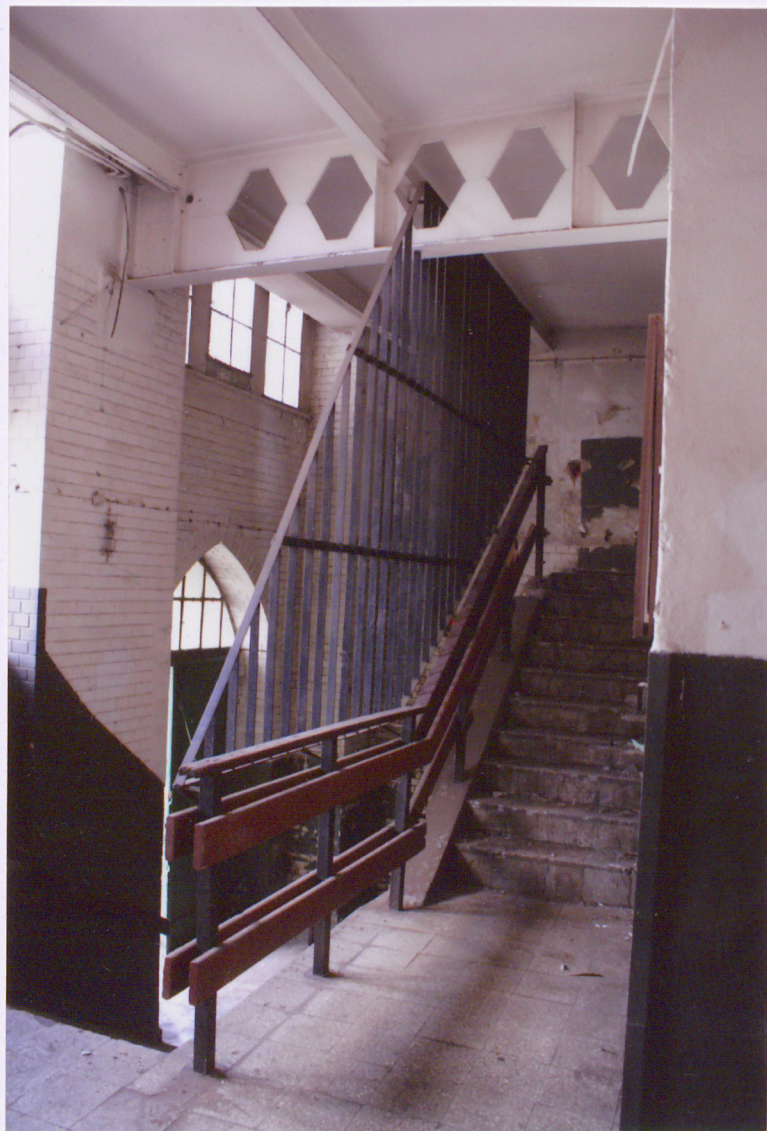
Fot. 8 Schody w hallu.

**Wnętrze:** Stropy żelbetowe, płaskie, na grubych podciągach. Schody żelbetowe wyłożone lastrykiem, zabezpieczone balustradą prawdopodobnie z czasu adaptacji. Wnętrze podzielone ścianami działowymi, murowanymi, na liczne pomieszczenia, zgodnie z funkcją wprowadzoną w ostatnim okresie użytkowania. Pierwotna funkcja mało czytelna. Na wewnętrznych ścianach najwyższej kondygnacji widoczne przy oknach pojedyncze ciosy kamienia w prostym układzie dekoracyjnym. Ściany wewnętrzne tynkowane. Zachowane drzwi listwowe z kwaterami przeszklonymi, z ramiakami z fazą.

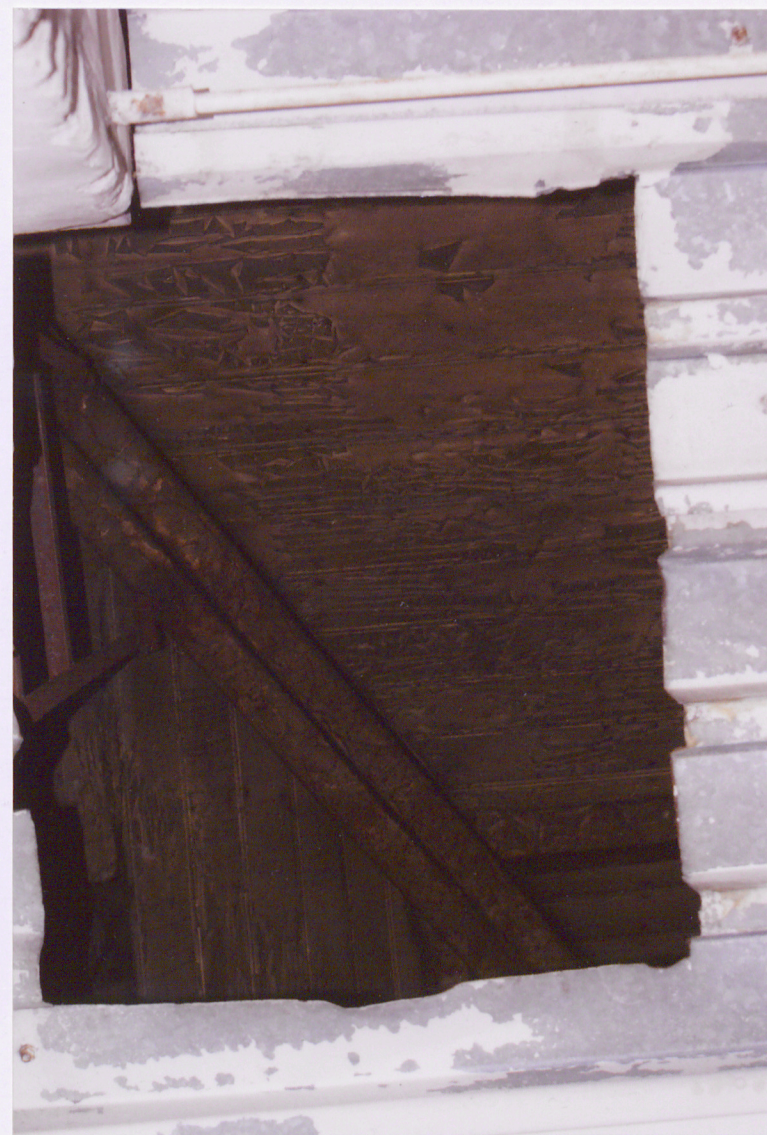
Fot. 13 Narożnik południowo-zachodni pomieszczenia piętra  
– widoczna konstrukcja dachu.
