KARTA EWIDENCYJNA ZABYTKU NIERUCHOMEGO WPISANEGO DO REJESTRU ZABYTKÓW

BYTOM

KOŚCIÓŁ PARAFIALNY PW. DOBREGO PASTERZA

1907-1909

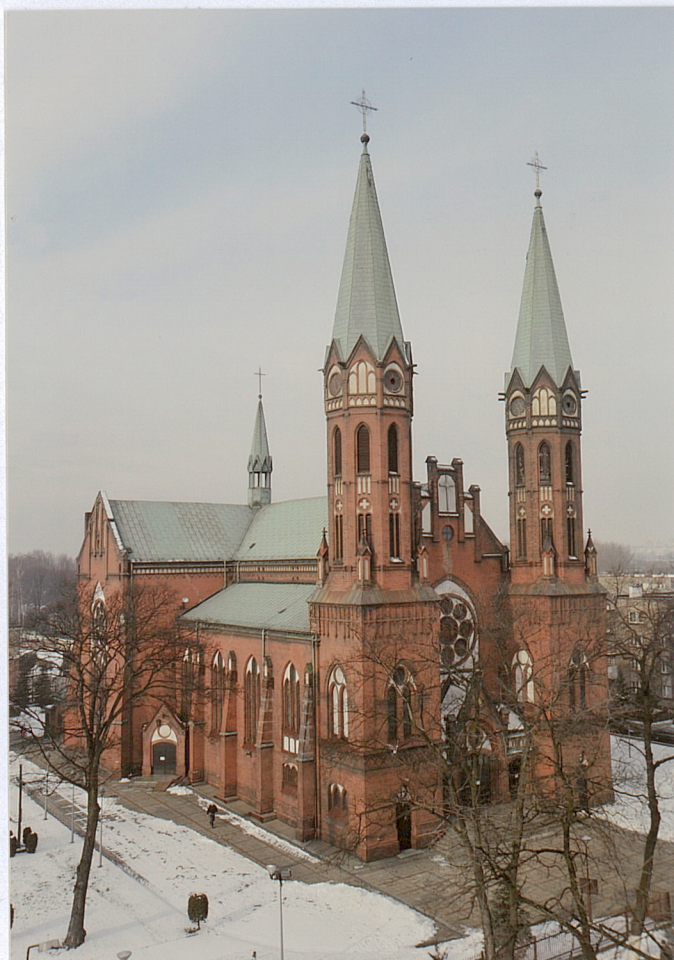
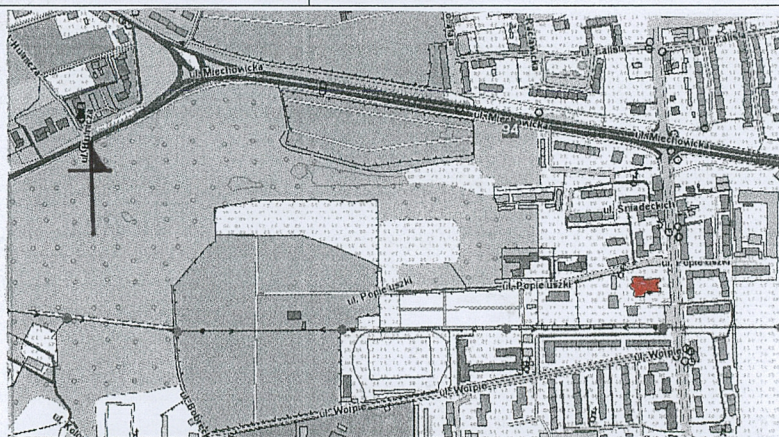
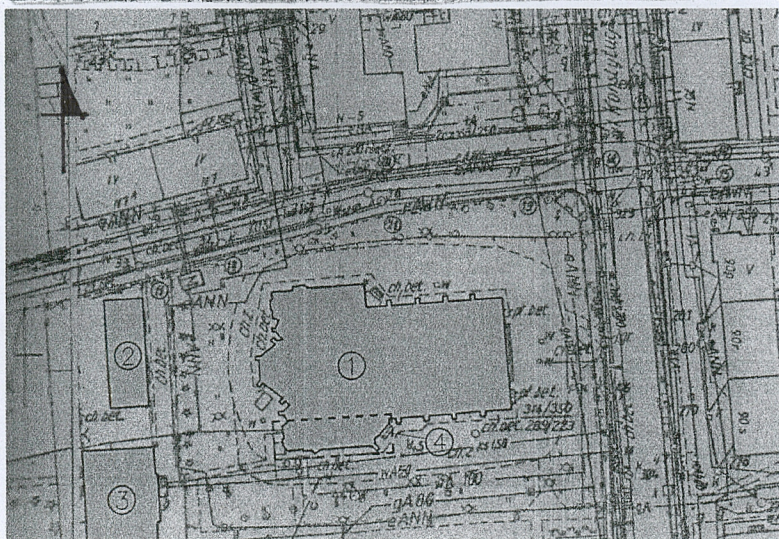
1-Kościół, 2-Plebania, 3-Dom parafialny

1. Widok kościoła, 2. Orientacja, skala 1: 10000 3. Sytuacja, skala 1:1000

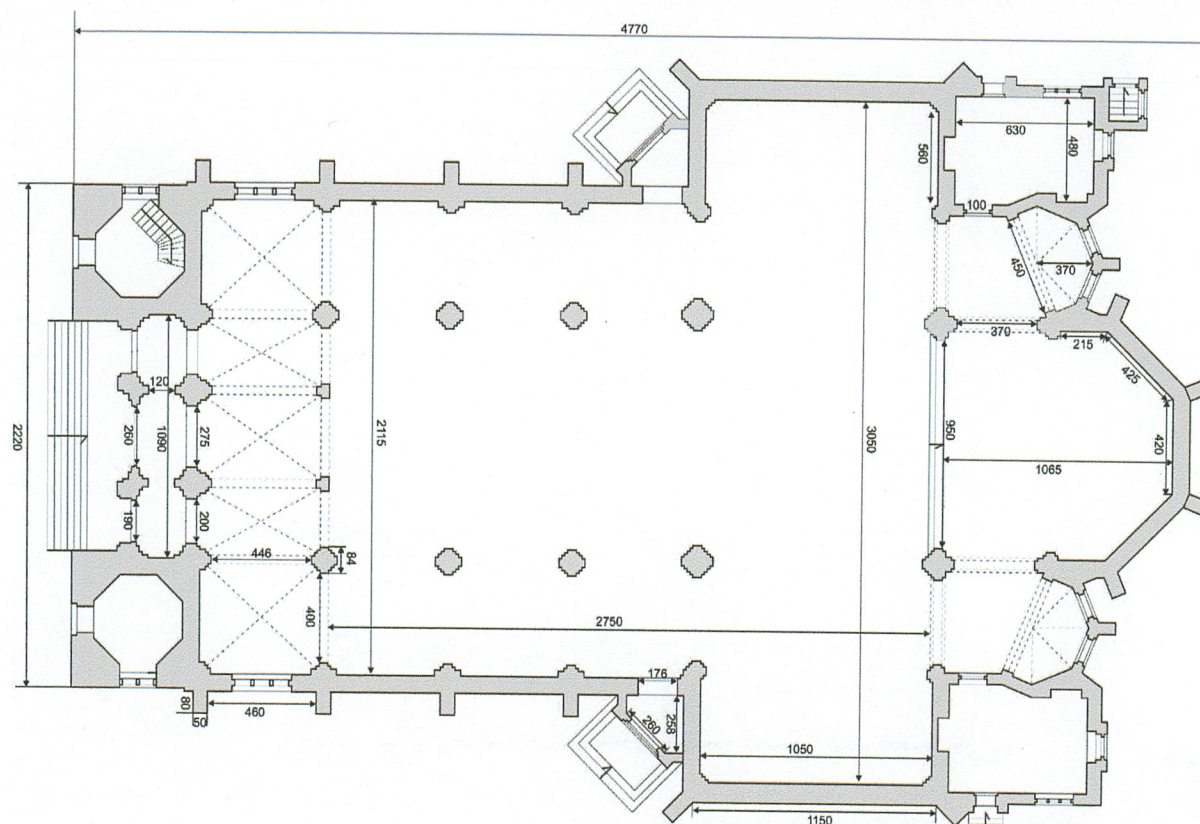
Nr 2

Rzut: Na planie krzyża łacińskiego, prezbiterium zamknięte trójbocznie. Z prostokątnymi zakrystiami i trójbocznymi kaplicami przylegającymi od wschodu do ramion transeptu.

1. Miejscowość	BYTOM	5. Nazwa zabytku (jak w karcie), adres KOŚCIÓŁ PARAFIALNY DOBREGO PASTERZA	6. Zawartość załącznika Rzut opracowany na podstawie projektu archiwalnego, Strona 2: Kopie projektu archiwalnego : przekroje - poprzeczny, podłużny, widok prezbiterium,
2. Gmina	BYTOM		
3. Powiat	BYTOM		
4. Województwo	śląskie

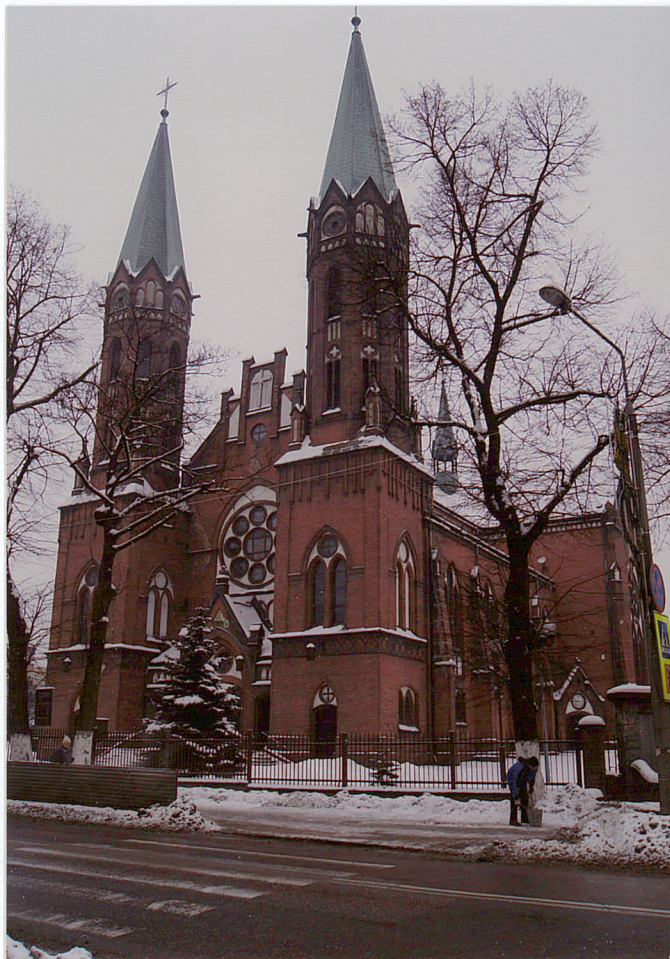
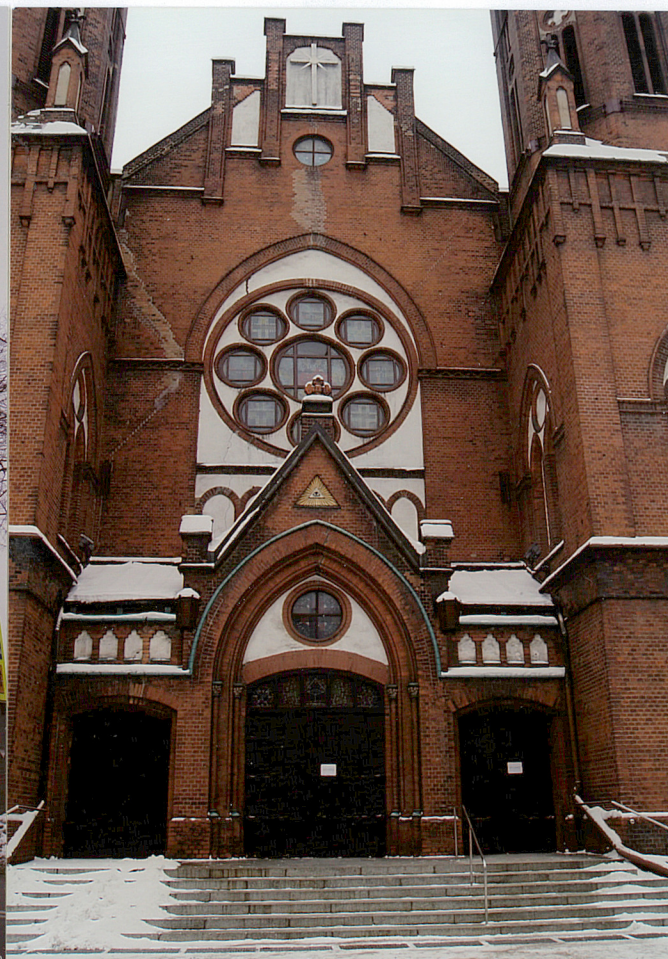
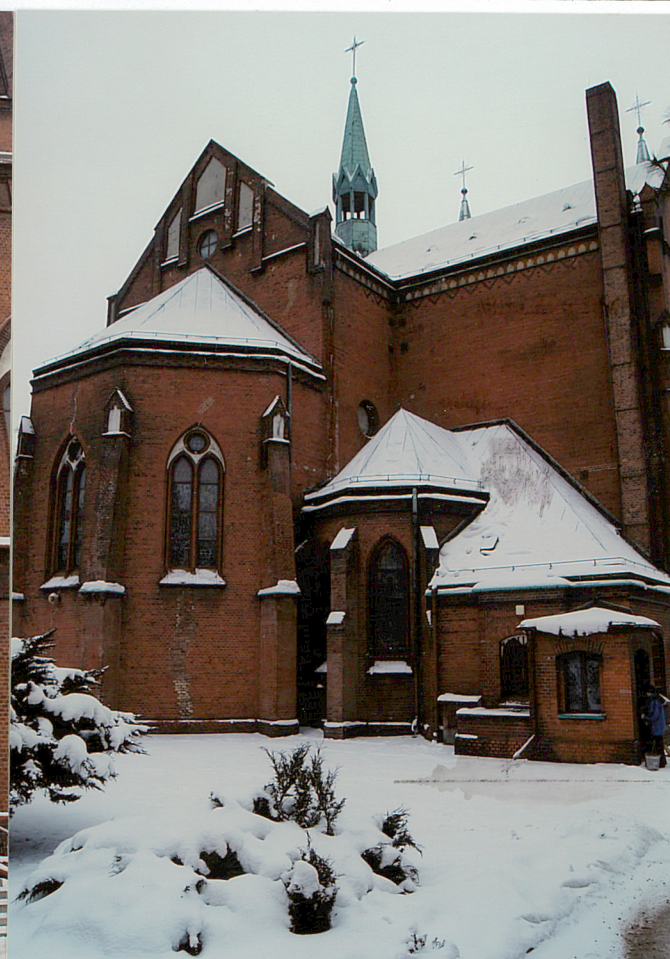
Nr 3

Elewacje: Frontowa (wschodnia), dwuwieżowa, wieże na planie kwadratu w kondygnacjach pierwszej i drugiej, wysunięte przed fasadę. W trzeciej kondygnacji wieże przechodzą w ośmioboczne, wieńczą je namiotowe, smukłe hełmy. W przyziemiu, wieże łączy trójosiowa, wycofana kruchta z ostrołukowym portalem na osi, rozglifionym, flankowanym cienkimi, ceramicznymi kolumnkami o ceramicznych, florystycznych kapitelach. Portal zwieńczony trójkątną wimpergą z przedstawieniem oka opatrności i zwieńczoną ceramicznym kwiatonem. Powyżej fasada zamknięta schodkowym szczytem z blendami. W centralnej części elewacji frontowej ostrołukowa arkada z rozetą złożoną z nieprzenikających się kół. Dekoracyjność fasady oparta na kontraście tynkowanych pól i ceramicznego detalu – ceglanych wałków obramiających rozety, ceglanych gzymsów, ceramicznych głowic kolumn portalu, elementami z zielonej cegły glazurowanej. Wieże bardzo dekoracyjne, prócz zmieniającego się planu, na każdej kondygnacji portale wejściowe, okna lub blendy, gzymsy, rozety. Elewacje boczne, odcięte od masywu wieżowego przyporą, czteroosiowe, opięte przyporami. Okna ostrołukowe, trójdzielne, w blendach ostrołukowych. Powyżej pulpitu dachu elewacja korpusu zwieńczona dekoracyjnym fryzem ceglany z barwnej wiśniowej cegły oraz fryzem arkadkowym, obiegającym całą bryłę kościoła. Elewacja transeptu opięta przyporami, z centralnie usytuowaną blendą ostrołukową, wypełnioną dwoma dwudzielnymi oknami zwieńczonymi rozetą jak w elewacji frontowej. Transept zamknięty trójkątnym szczytem z uskokowymi blendami. Elewacja zachodnia zamknięta jak ramiona transeptu. Przylega do niej niższe trójboczne prezbiterium o ostrołukowych, zdwojonych oknach, nakryte dachem namiotowym, opięte szkarpami. Wrażenie piętrzenia się brył potęgują przylegające do prezbiterium trójboczne kaplice, opięte szkarpami i zakrystie na planie kwadratu, z przylegającymi aneksami wejściowymi. Kolorystyka elewacji oparta na zróżnicowaniu wozówkowych, klinkierowych płaszczyzn z fryzami z wiśniowej cegły i elementami (okapy szkarp, gzymsy) z zielonej cegły glazurowanej (obecnie w znacznej mierze zniszczonej)

1. Miejscowość	BYTOM	5. Nazwa zabytku (jak w karcie), adres KOŚCIÓŁ PARAFIALNY DOBREGO PASTERZA	6. Zawartość załącznika Fotografie: widok fasady, fasada część centralna, prezbiterium widok od południa. Strona 2: Elewacja południowa, el. Południowa zbliżenie elewacja północna, prezbiterium, widok na zakrystię północną,
2. Gmina	BYTOM		
3. Powiat	BYTOM		
4. Województwo	śląskie

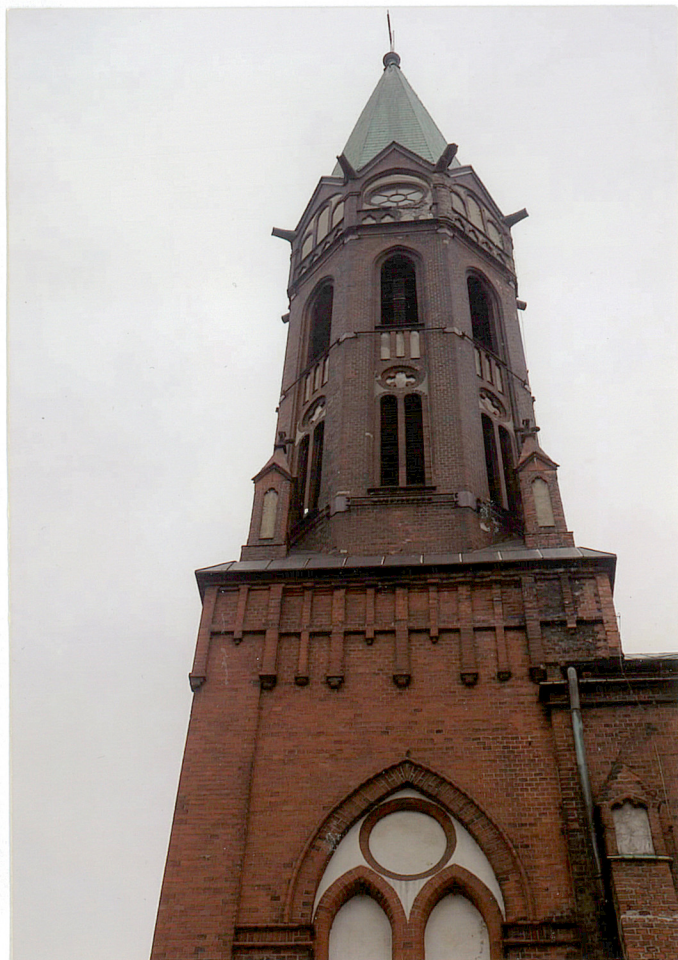
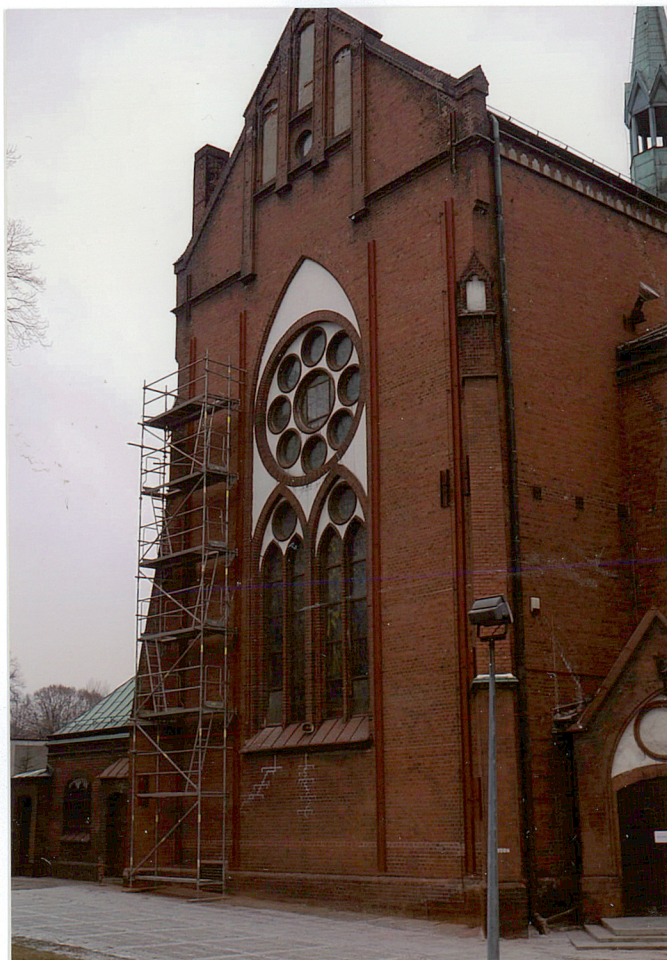
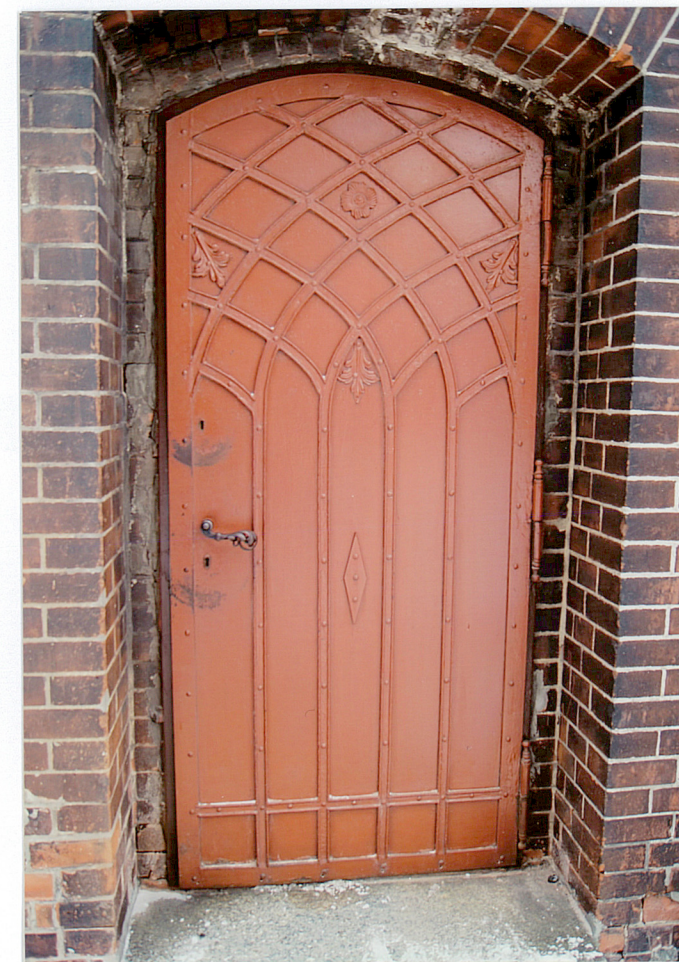
Drzwiowe zewnętrzne: prostokątne zamknięte lukami odcinkowymi. Stolarka w większości wtórna, odtwarzająca stolarkę pierwotną. Zachowane oryginalne drzwi stalowe z metalowymi aplikacjami, wiodące do zakrystii południowej. Drzwi frontowe dwuskrzydłowe, drewniane, ramowo-płycinowe, boczne w elewacji frontowej drewniane jednoskrzydłowe, ramowo-płycinowe, boczne do kościoła dwuskrzydłowe, w konstrukcji ramowo-płycinowej, prostokątne, zamknięte lukiem obniżonym. Zawiasy z dekoracyjnymi okuciami prawdopodobnie wtórne. Drzwi do zakrystii południowej, jednoskrzydłowe, stalowe z aplikacjami florystyczno-geometrycznymi (prawdopodobnie oryginalne), drzwi do zakrystii północnej stalowe, jednoskrzydłowe z uproszczonym ornamentem geometrycznym.

1. Miejscowość	BYTOM	5. Nazwa zabytku (jak w karcie), adres KOŚCIÓŁ PARAFIALNY DOBREGO PASTERZA	6. Zawartość załącznika Fotografie: wieża- zbliżenie, elewacja transeptu (transep południowy), drzwi do zakrystii południowej Strona 2: wnętrze - widok na prezbiterium, widok na chór muzyczny, chór – zbliżenie, widok na nawę południową
2. Gmina	BYTOM		
3. Powiat	BYTOM		
4. Województwo	śląskie

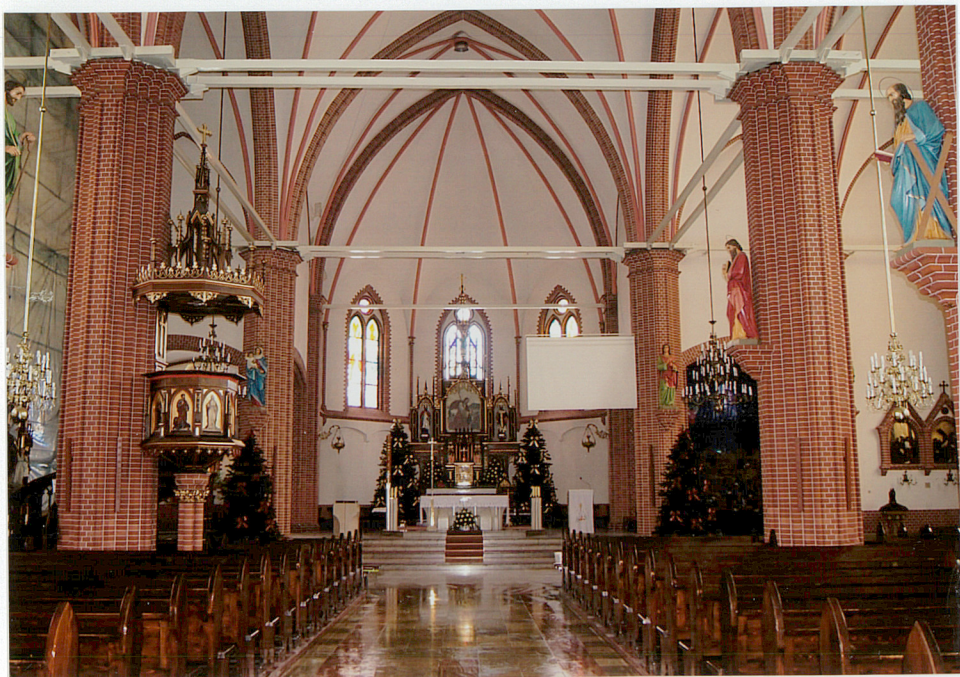
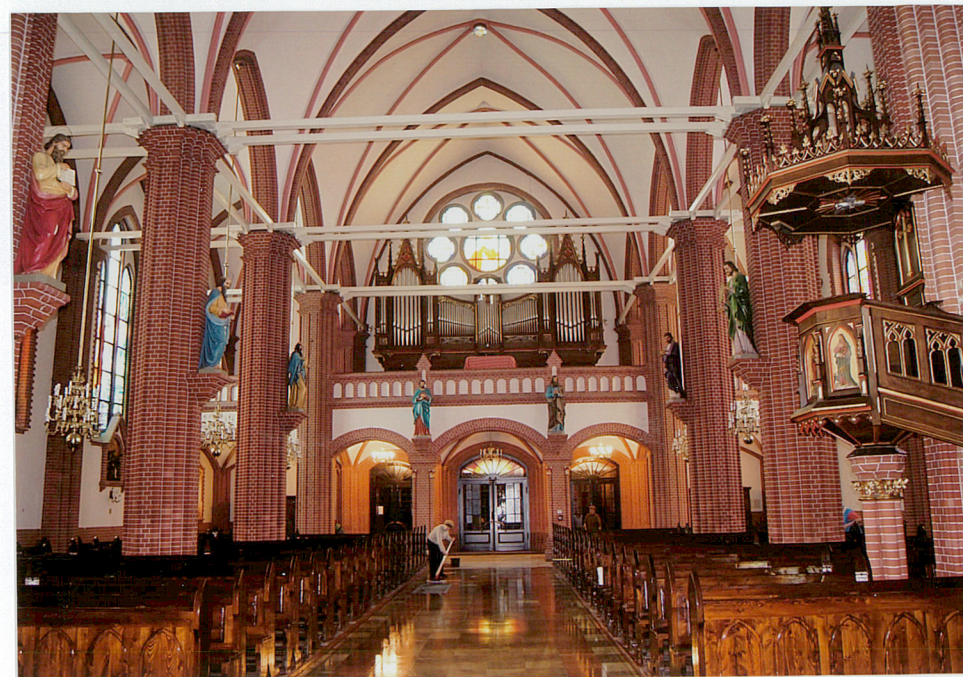
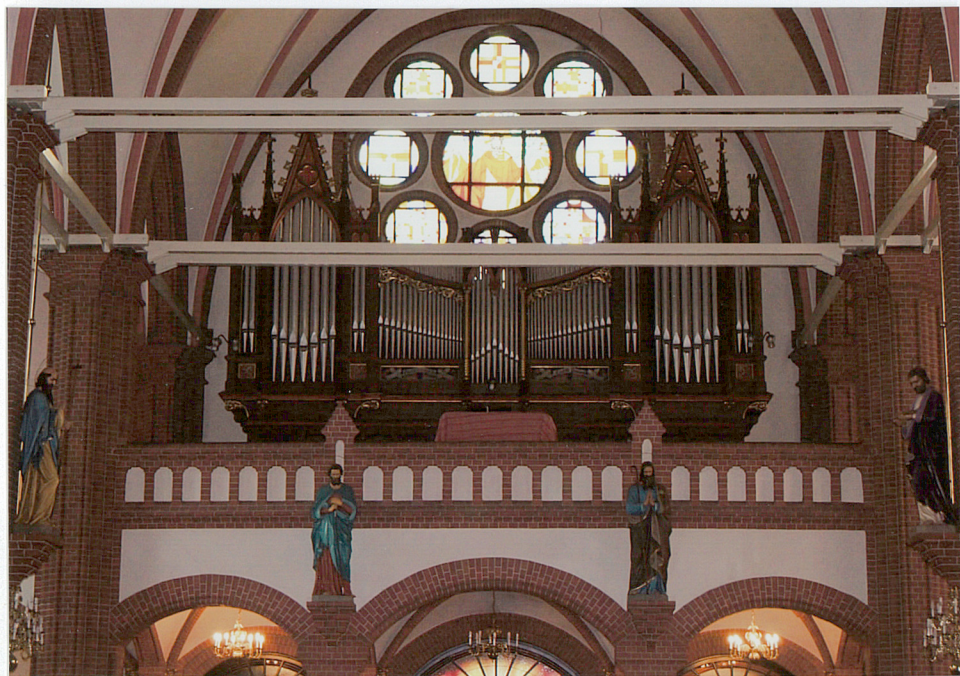
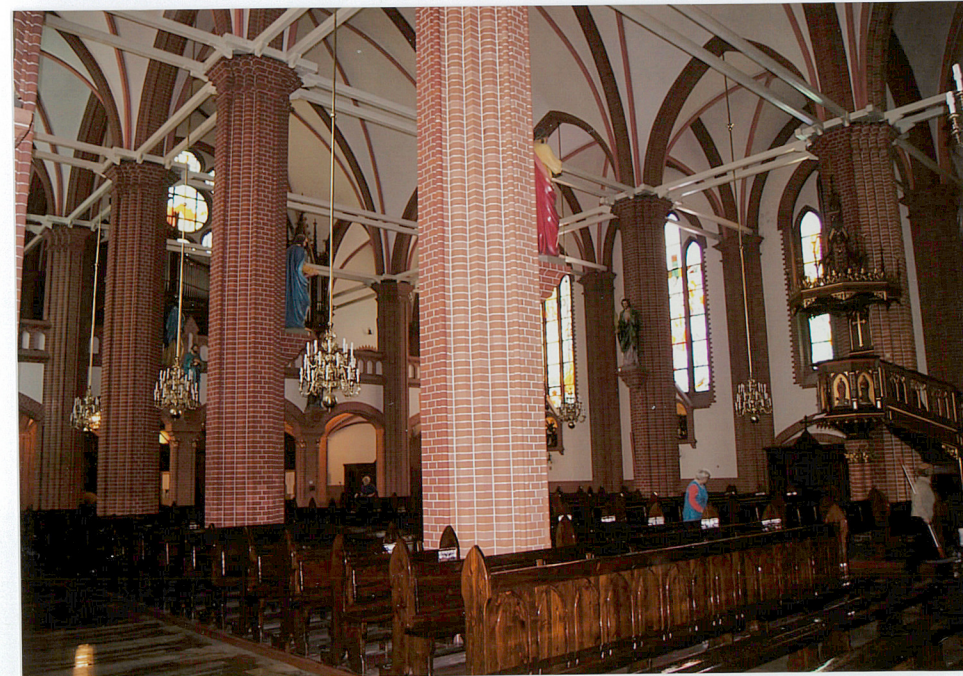
Wnętrze: trójnawowe, halowe, nawy boczne węższe, z nawą poprzeczną wysokości nawy głównej o prosto zamkniętych ramionach. Prezbiterium niższe, z przylegającymi bocznymi kaplicami, łukowymi arkadami otwartymi na prezbiterium. Po stronie wschodniej chór muzyczny, wsparty na trzech arkadach opartych na kwadratowych filarach. Balustrada choru murowana, zdobiona w górnej partii arkadowym fryzem z czerwonej cegły z dwoma sterczynami. Arkady popierające chór stanowią zarazem ażurową ścianę przedsionka, sklepionego krzyżowo. Wnętrze przestronne, mocno doświetlone, sklepienia o ceglanych żebrach wsparte na wielobocznych ceglanych filarach. Kompozycja kolorystyczna wnętrza oparta na kontraście ceglano-białego detalu, filarów, obramień arkad, łuków i gzymsów z płaszczyznami ścian. We wnętrzu zachowane wyposażenie neogotyckie: ołtarz główny, dwa ołtarze boczne, chrzcielnica, ambona, stacje drogi krzyżowej stanowiące integralny element struktury ścian (umieszczone w ceglanych niszach), figury świętych, usytuowane na filarach, organy, kopenhawki.

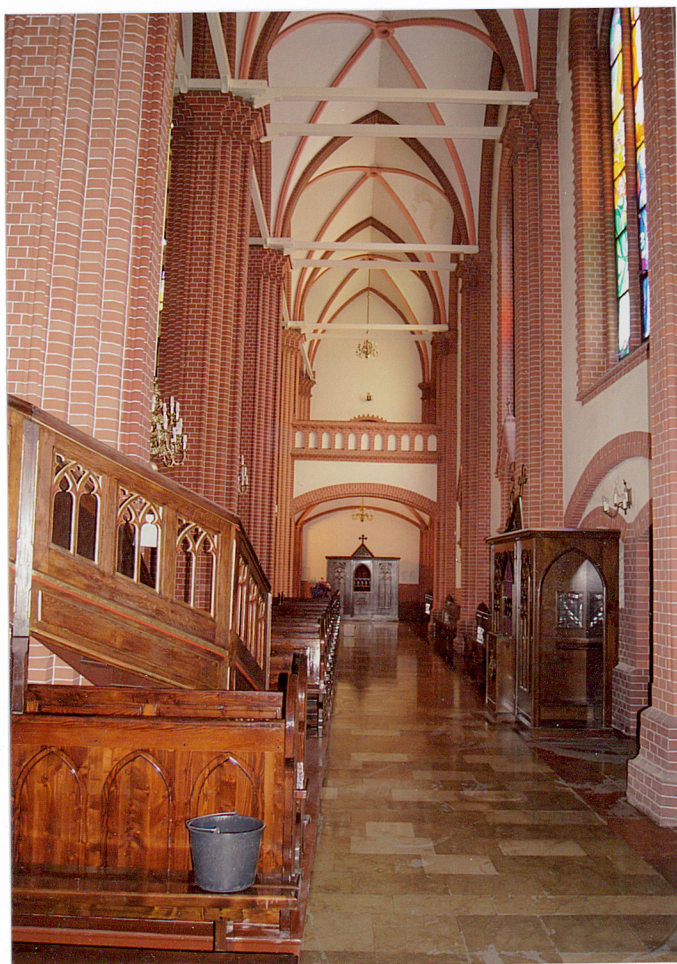
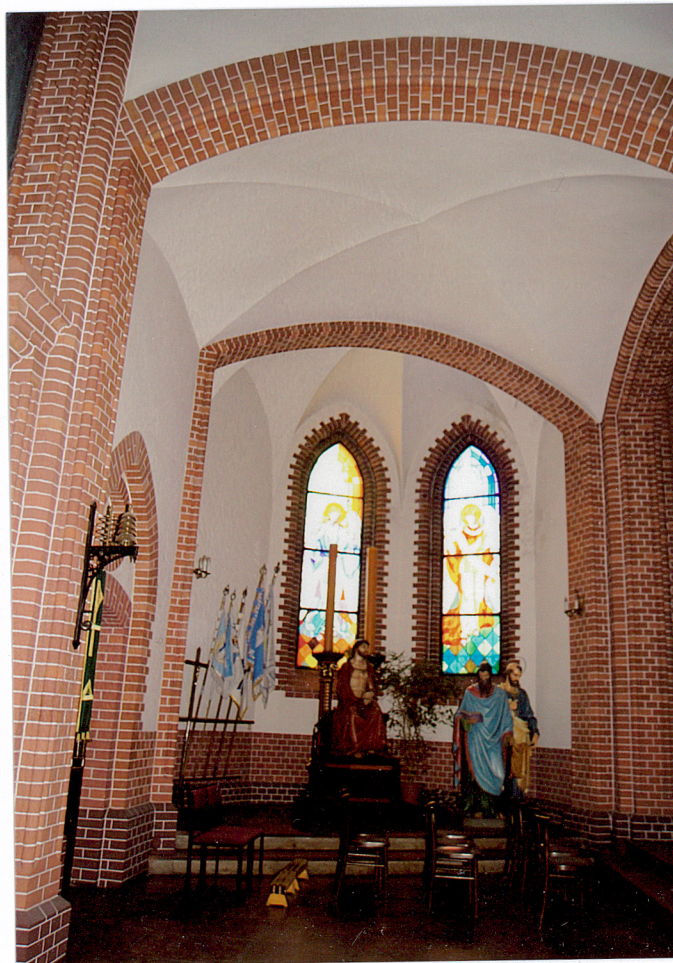
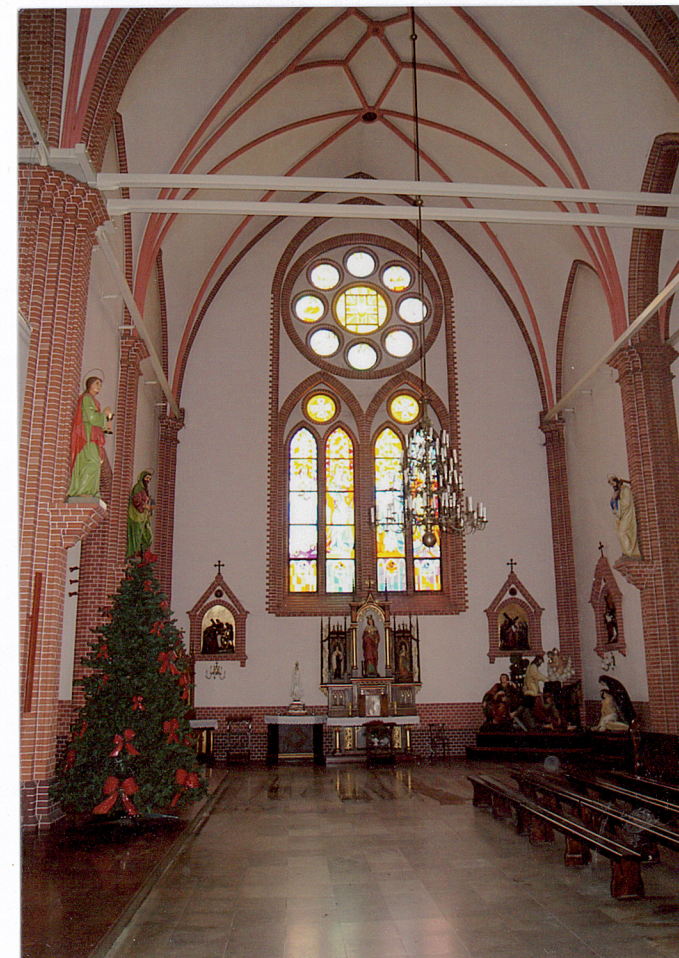
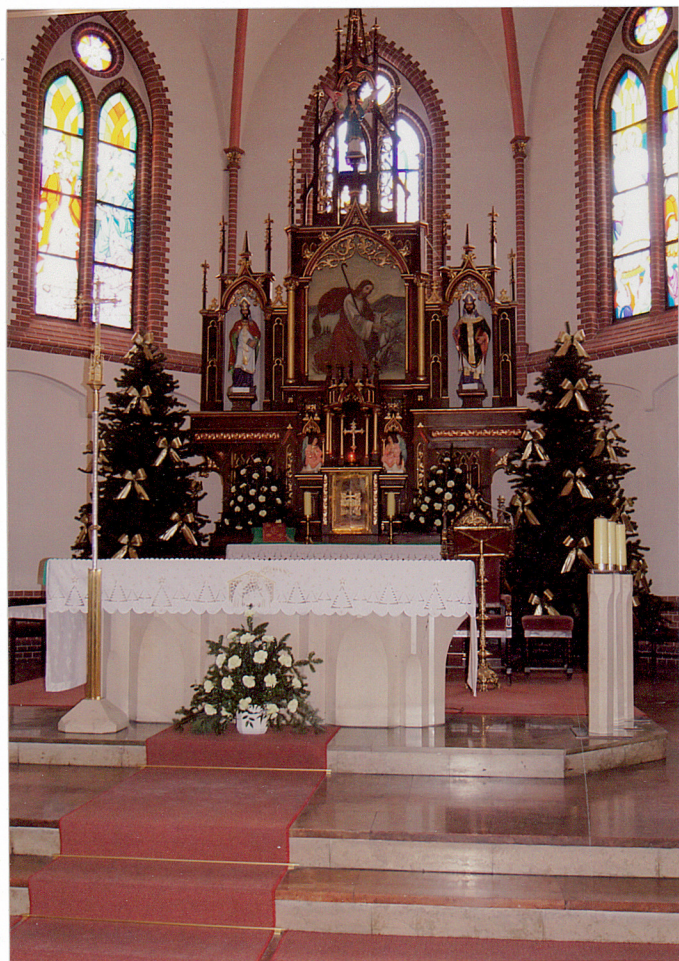
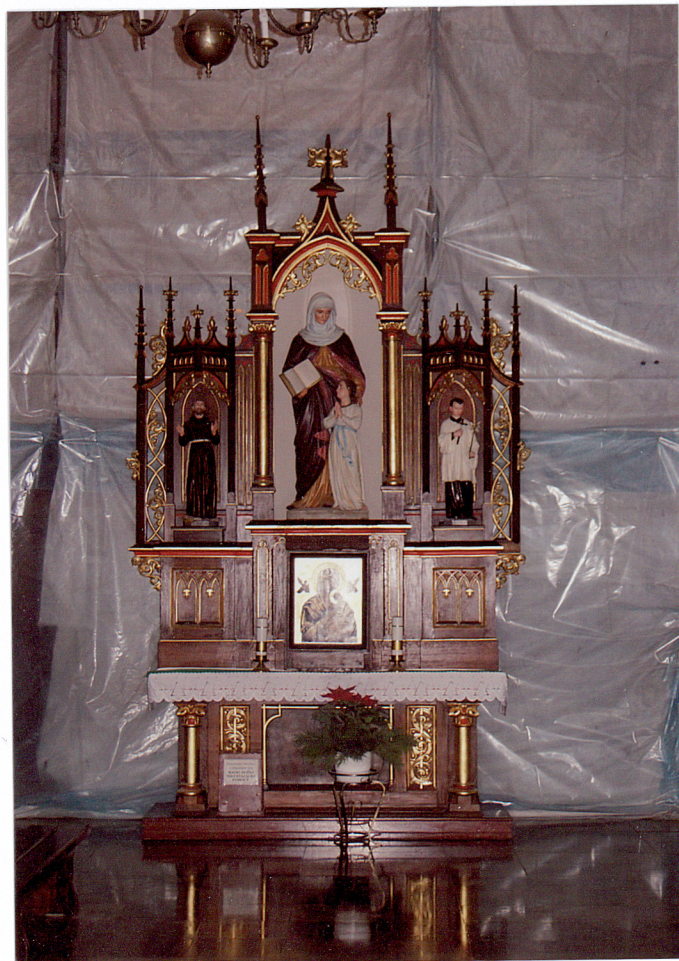
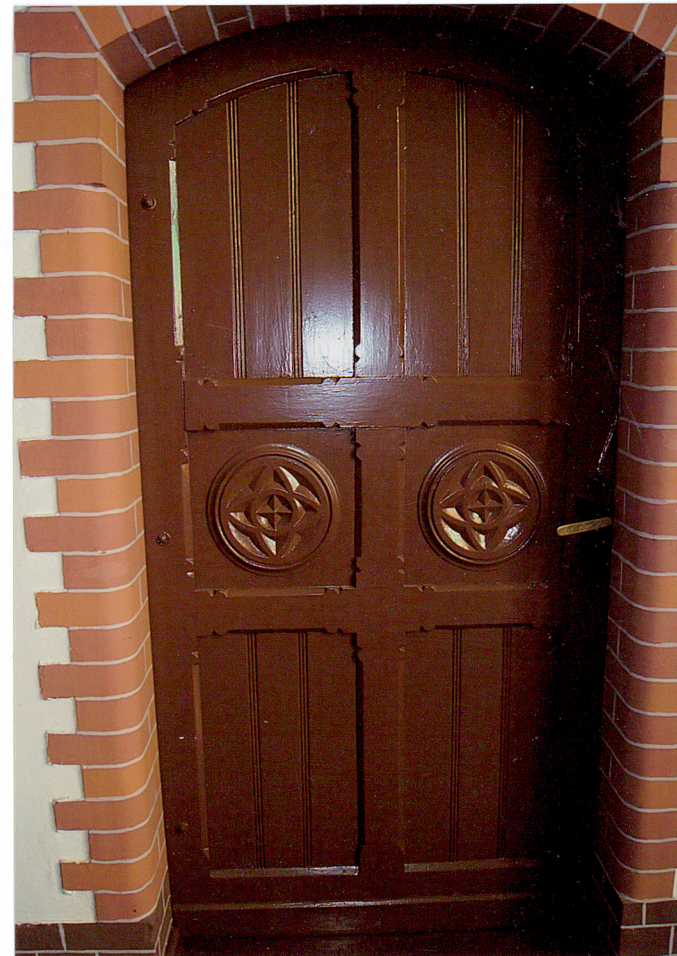
Nr 5

6. Zawartość załącznika
Fotografie: wnętrze – nawa boczna (południowa), kaplica przy prezbiterium, nawa poprzeczna (północna). Strona 2: wnętrze – ołtarz główny, ołtarz boczny, transej południowy, drzwi na chór

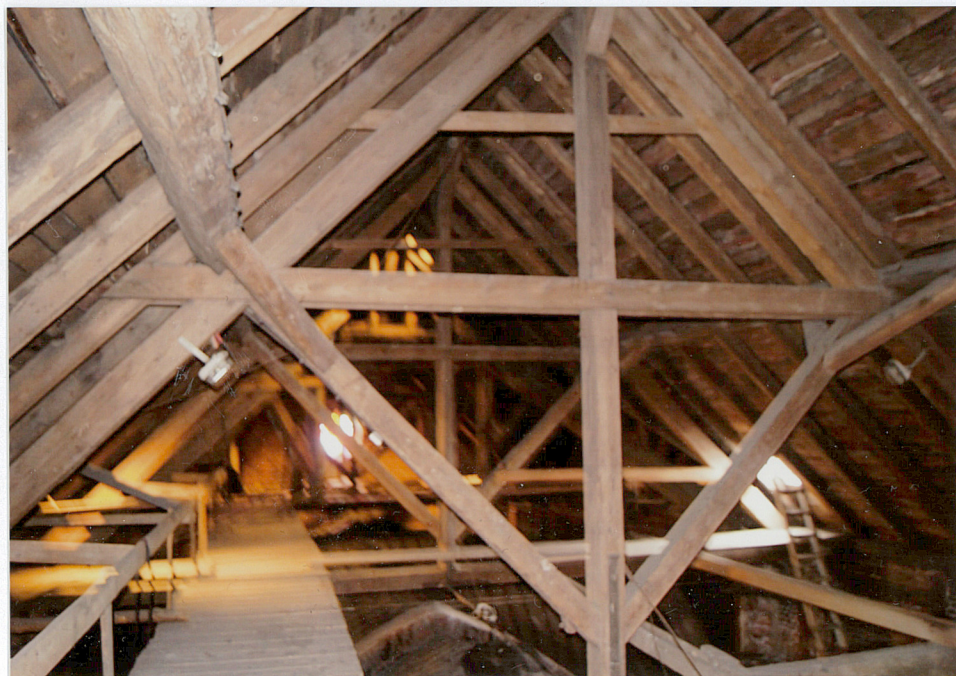
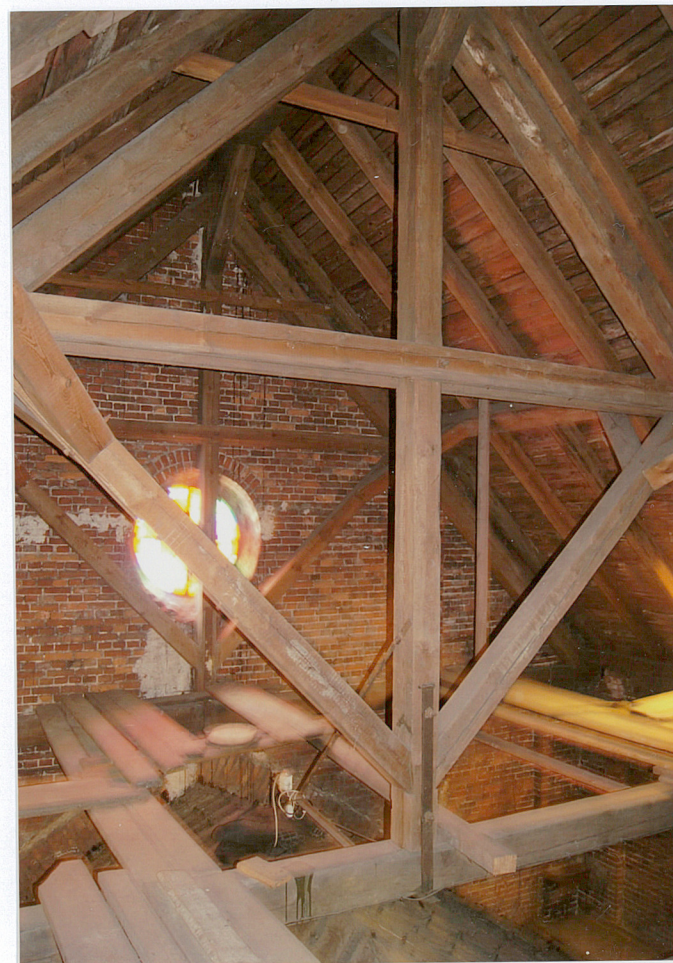
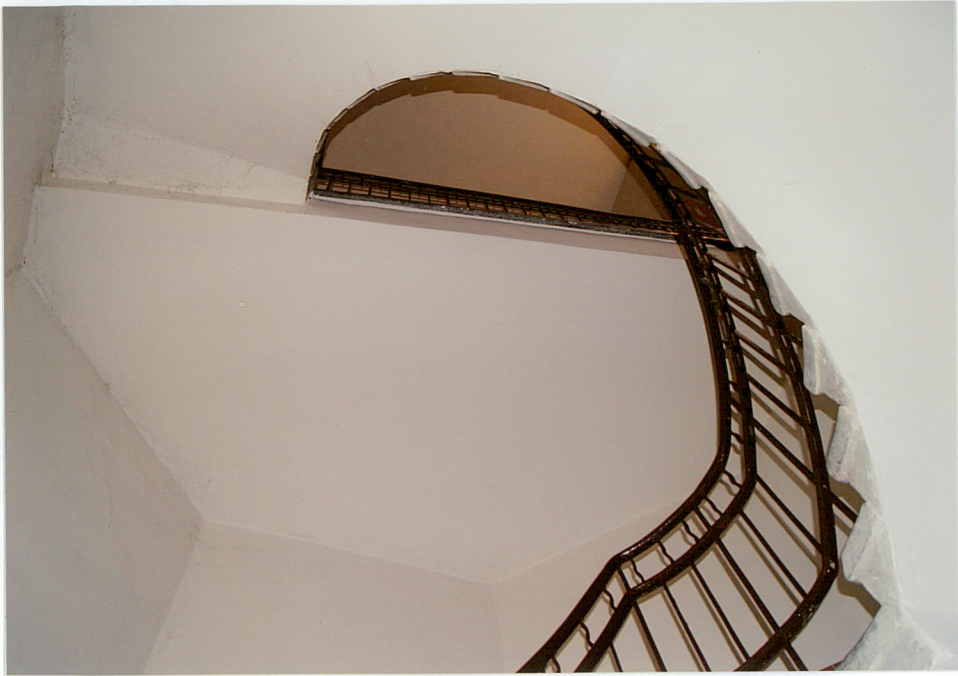
Nr 6

Wieżba dachowa drewniana, wieszakowa, w nawach bocznych płatwiowo-kleszczowa.

Schody: klatki schodowe kręcone w konstrukcji masywnej (żelbetowe?). Stopnice betonowe, balustrada metalowa, ażurowa, Wyżej, schody w wieży drabinowe, jednobiegowe, drewniane. Schody zewnętrzne granitowe, wtórne.

1. Miejscowość	BYTOM	5. Nazwa zabytku (jak w karcie), adres KOŚCIÓŁ PARAFIALNY DOBREGO PASTERZA	6. Zawartość załącznika Fotografie: wieżba dachowa, schody na chór muzyczny
2. Gmina	BYTOM		
3. Powiat	BYTOM		
4. Województwo	śląskie
