1. Obiekt  
REMIZA STRAŻACKA

2. Czas powstania  
1911

3. Miejscowość  
BYTOM - ŁAGIEWNIKI

4. Adres  
Bytom  
ul. Prosta 4

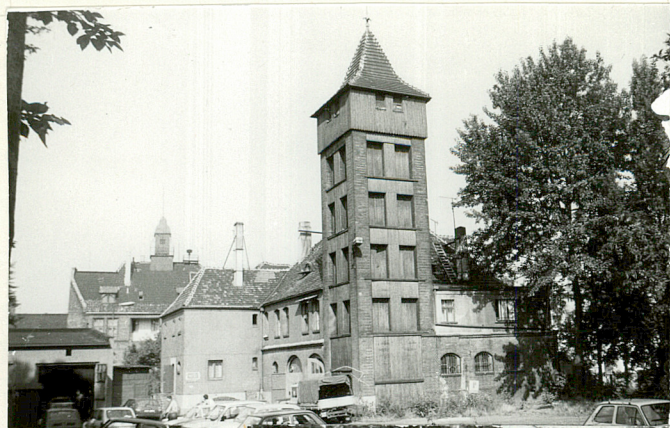
Widok od południowego wschodu

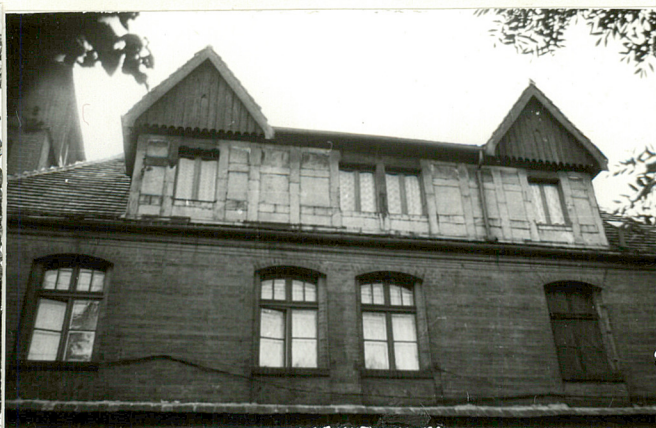
Elewacja północna - fragment

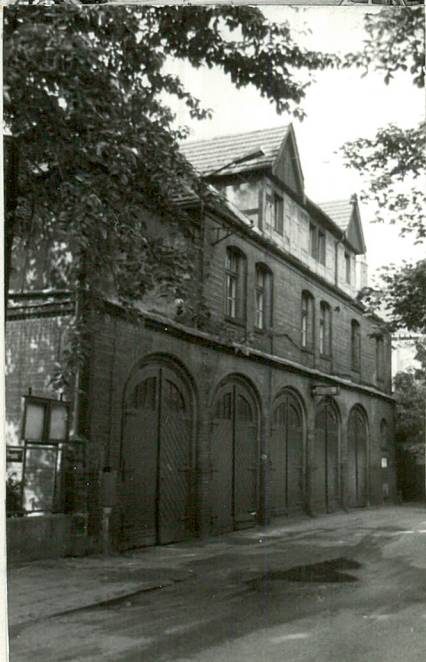
Elewacja  
od ulicy

Elewacje - frontowa - 6-osiova z dostawionym od zachodu gankiem. Podziały poziome w postaci gzymsu kordonowego i koronującego. W parterze 5 bram wjazdowych dla wozów strażackich i niewielkie okienko.

Bramy ujęte w rozglifione ceglane ościeża. Pod oknami 2-ej kondygnacji płyciny z dekoracją w postaci ułożonych w jodełkę cegieł. Nadproża okien łukowe, ceglane. W dachu zwyczajka z muru pruskiego, zwieńczona w narożach trójkątnymi drewnianymi szczytami krytymi daszkami 2-spadowymi.

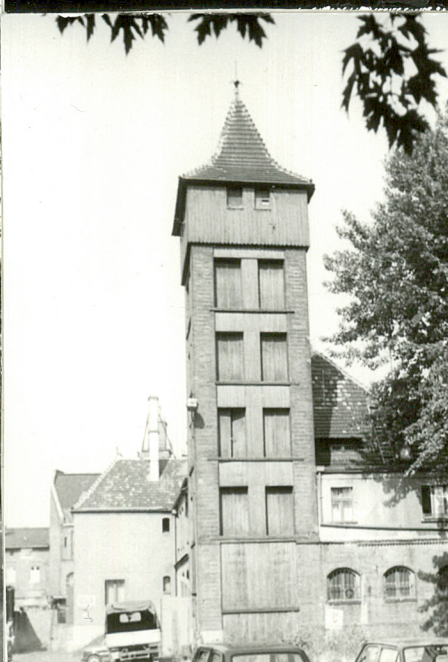
Wieża  
widok od wschodu

<p>20. Najpilniejsze postulaty konserwatorskie</p> <p>Jak w pktcie 19 . Ponadto poddać należy konserwacji elementy drewniane wieży.</p>

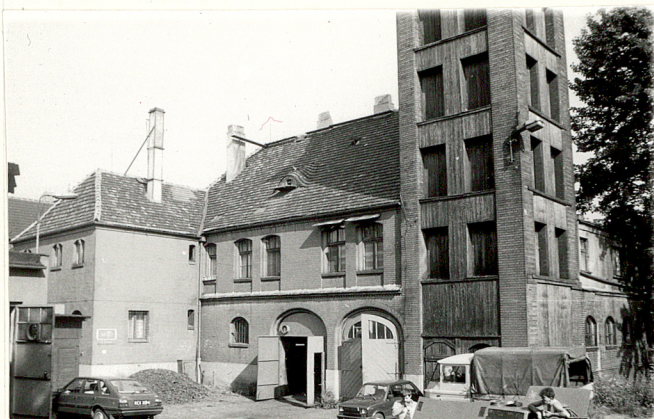
Korpus budynku  
widok od podwórza

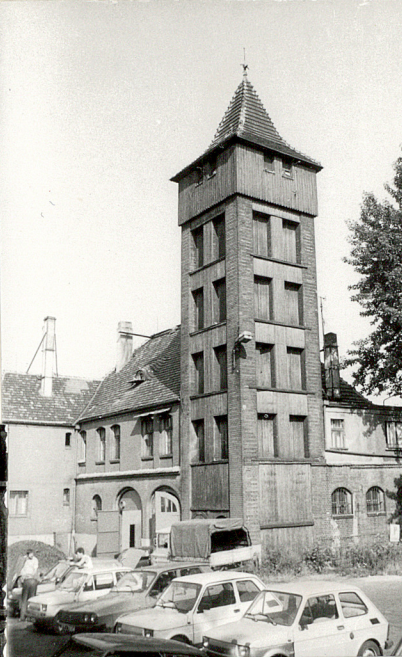
Fragment budynku  
widok od pd-wschodu

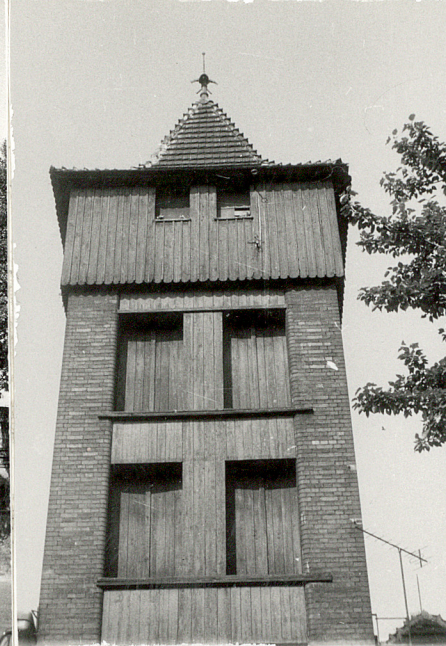
Wieża - fragment

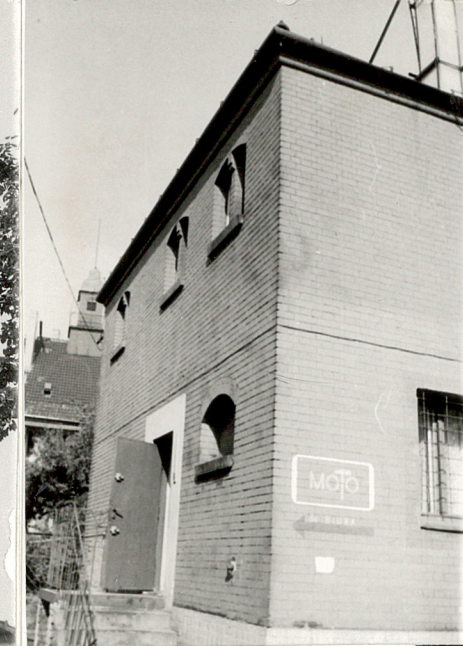
Część pd budynku  
wejście do biur

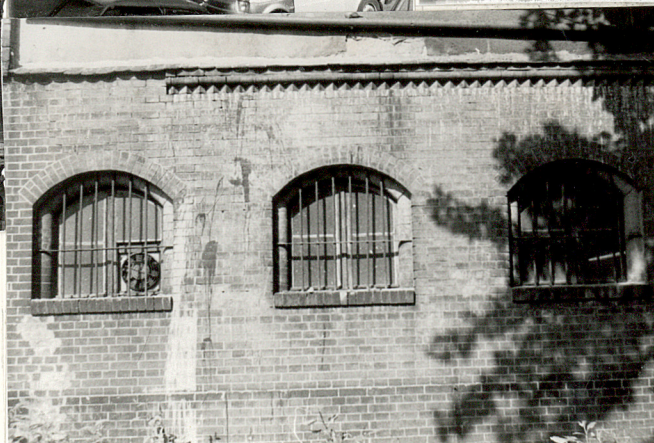
Elewacja wschodnia - okna

Elewacja wschodnia - obejmuje 2 osie wieży i 3 osie korpusu głównego. Korpus główny wtórnie nadbudowany. Część nadbudowana oddzielona od pierwotnej wydatnym gzymsem ceglany. Okna parteru z ceglanymi parapetami i nadprożami w formie łukowo ułożonych cegieł. Wieża z oknami i drewnianymi parapetami wydzielającymi kondygnacje. Okna z drewnianymi okiennicami. Naroża wieży ceglane, środek z desek. Także zwieńczenie wieży z pionowych desek zakończonych półokrągłym wycięciem.

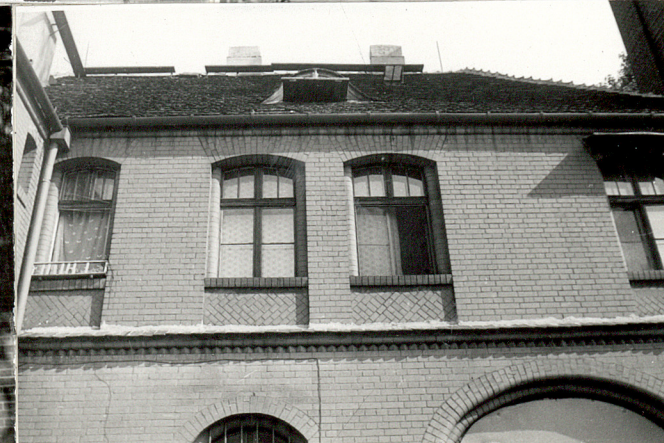
Elewacja południowa - okna

Elewacja południowa - obejmuje 3 osie skrzydła, 5 osi korpusu głównego i 2 osie wieży. W skrzydle na osi środkowej wejście. W korpusie głównym w parterze 2 bramy ujęte w rozglifione ceglane ościeża. Okna z ceglanymi parapetami i łukowymi nadprożami z cegieł. Pod oknami 2-ej kondygnacji płyciny z cegieł ułożonych w jodełkę.

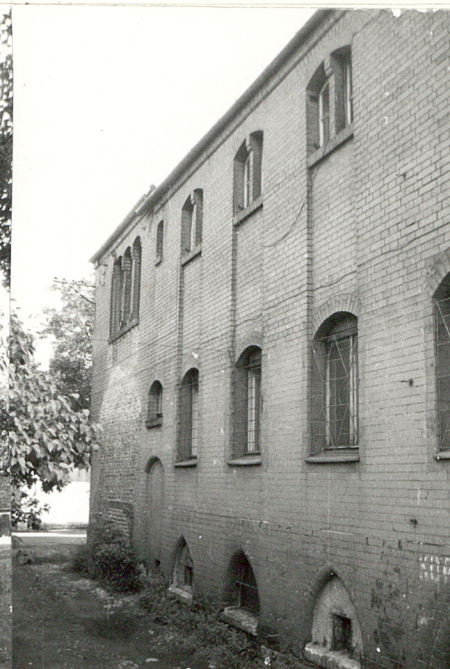
Elewacja zachodnia - 6-osiova, zniekształcona zamurowaniem ganku i drzwi których ślady widoczne są w ceglanej elewacji. Okna zamknięte łukowo z ceglanymi nadprożami. Okna na 3-ej i 5-ej osi w płycinie wycofanej w stosunku do lica budynku o  $I/2$  cegły. W przyziemiu okna piwniczne ujęte w ostrołukowe obramienia z ceglanych kształtek.

Ścian<sup>a</sup> zachodnia  
budynku
