KOŚCIÓŁ PARAFIALNY RZYMSKO - KATOLICKI  
PW. WSZYSTKICH ŚWIĘTYCH

XV w.  
rozbud. 1662

GÓRKI WIELKIE

11. Zdjęcia, rzut, przekrój, sytuacja, orientacja

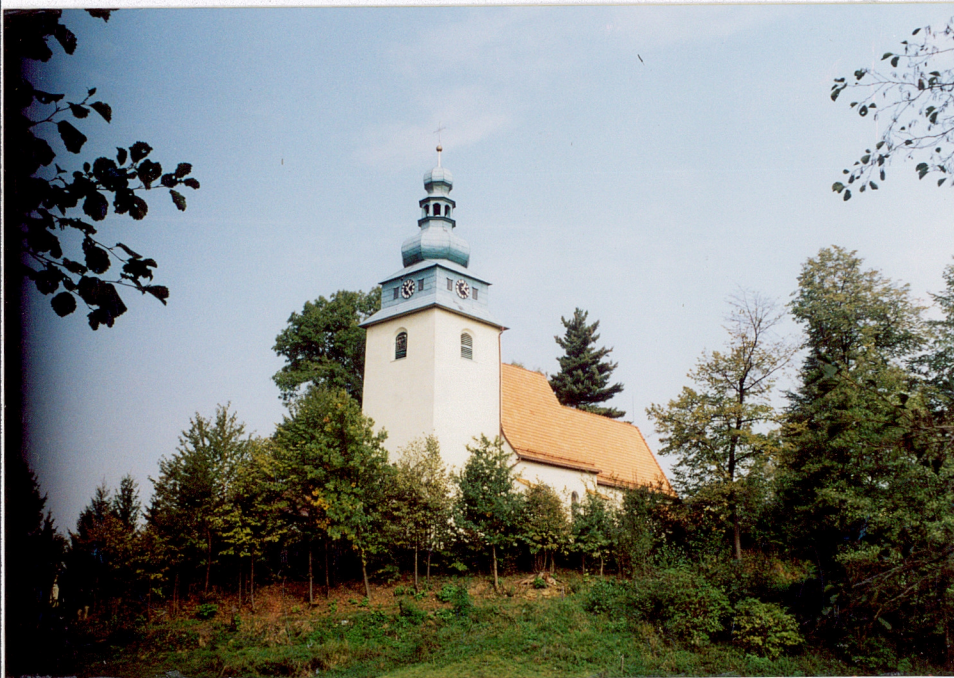
Widok kościoła od strony pd.- zach.

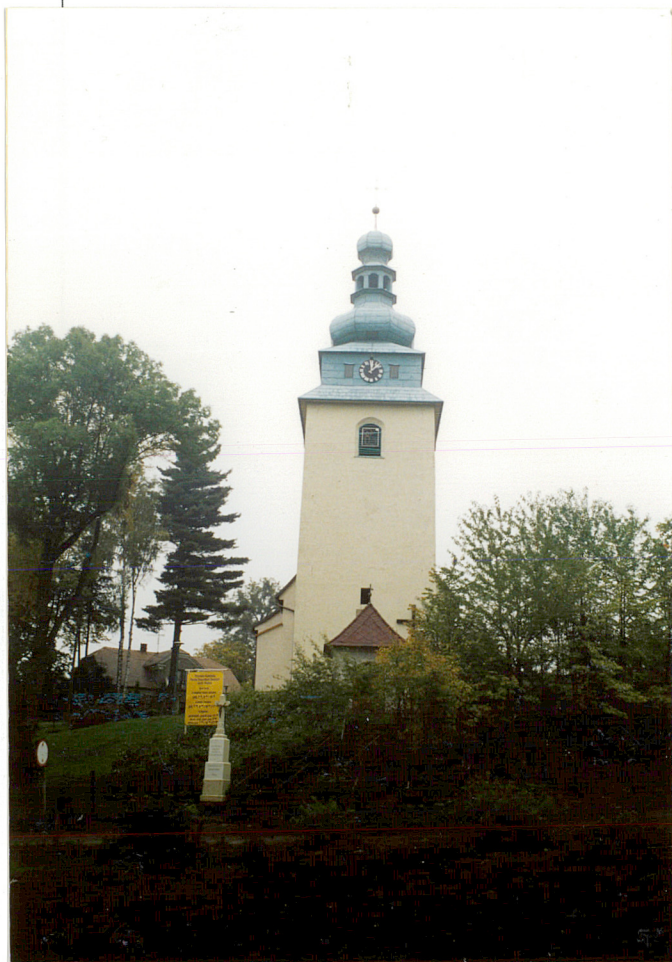
1

1. Widok frontowy kościoła od strony zach.
2. Widok kościoła od strony wsch.
3. Widok z boku na korpus kościoła od strony pn.

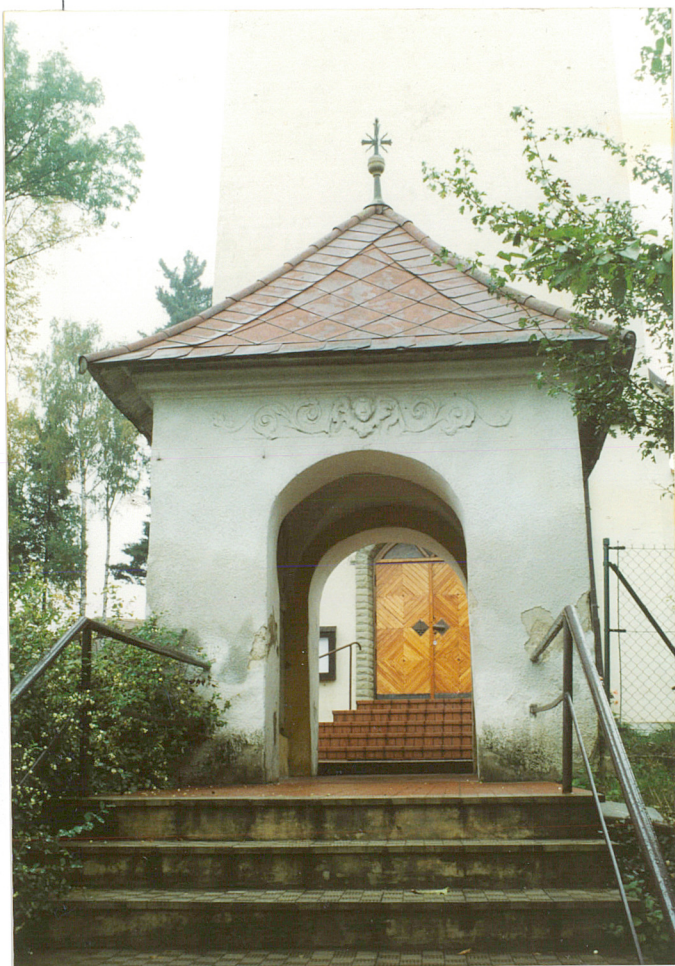
1

1. Bramka z 1703 roku poprzedzająca wejście do kościoła
2. Wejście główne
3. Krata w wejściu kruchtą do prezbiterium

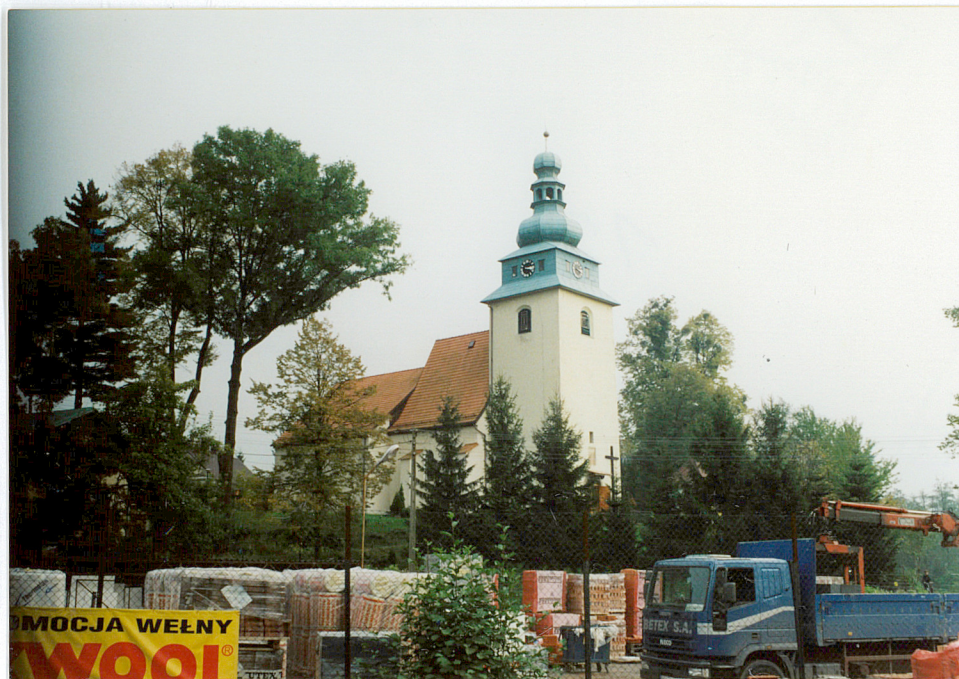
1

1. Widok kościoła od strony pn.- zach.
2. Widok na elewację pd.
3. Widok z boku na korpus kościoła od str. pn.

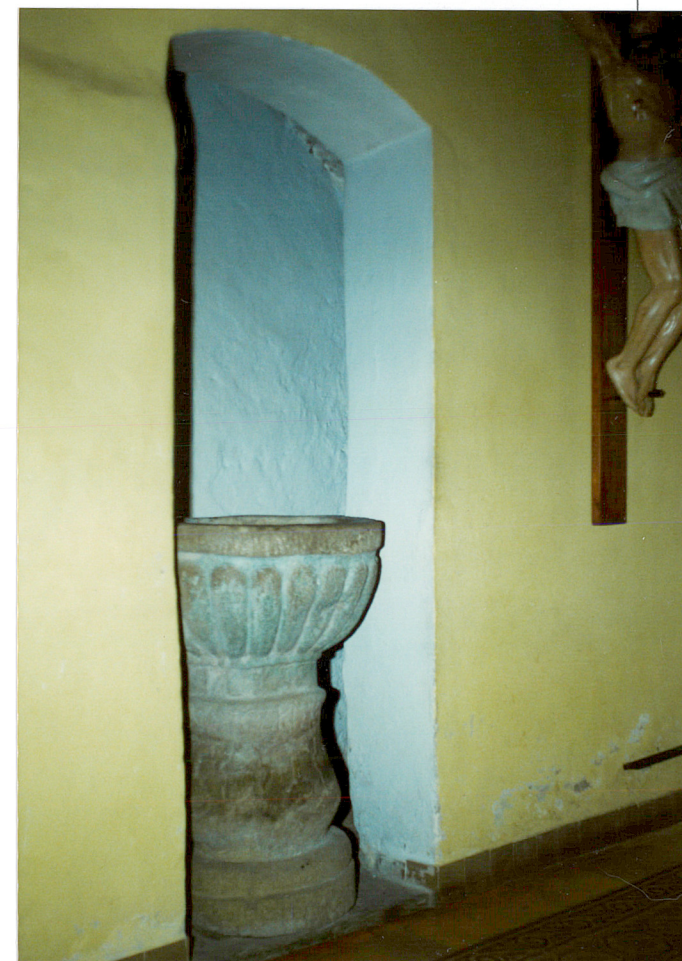
3

1. Płyty Grobowe Góreckich i Markłowskich z XVII i XVIII w.
2. Płyty Grobowe Góreckich i Markłowskich z XVII i XVIII w.
3. Dawna chrzcielnica z XVII w. fundacji Jana Góreckiego

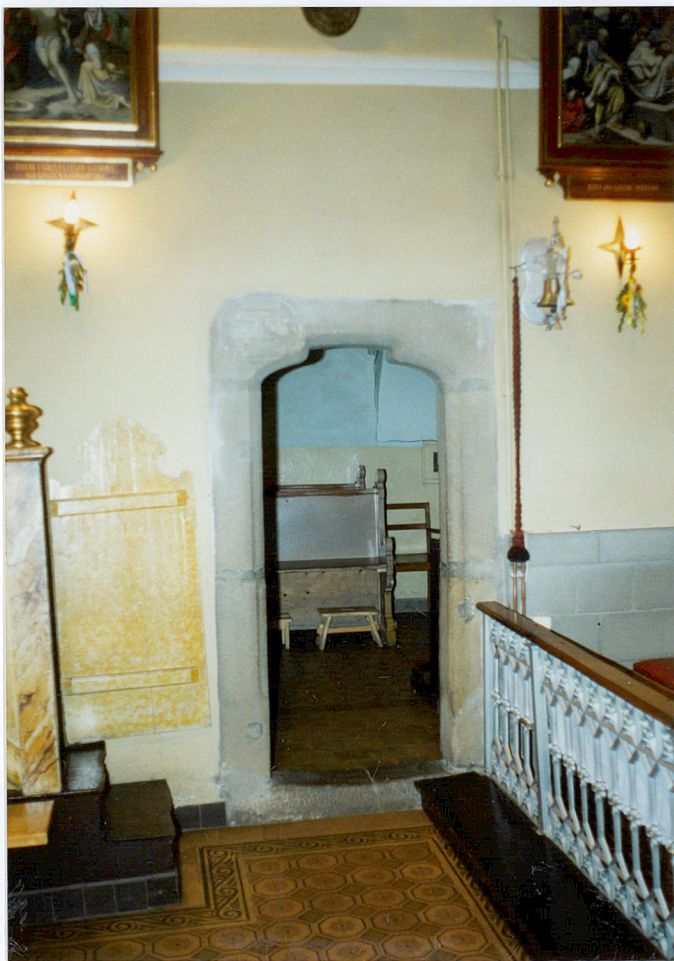
1

1. Portal późnogotycki z XVI w. z herbem Kornicz Góreckich w drzwiach zakrystii  
2. Konstrukcja helmu wieży – przekrój, inż. P. Rakowski 1993 r.
