KARTA EWIDENCYJNA ZABYTEKÓW
ARCHITEKTURY I BUDOWNICTWA

DOM CISZA SYJONU

1905 rok

BYTOM - MIECHOWICE

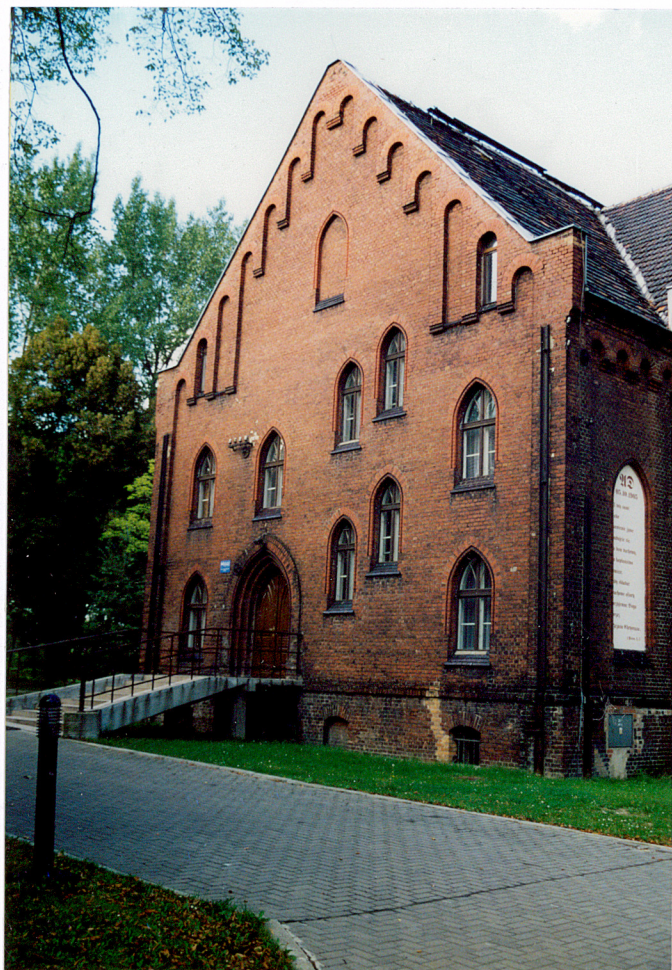
Elewacja zachodnia – frontowa – dwukondygnacyjna, pięcioosiowa. Poszczególne osie elewacji wyznaczone przez ostrołuczne otwory okienne oraz otwór drzwiowy znajdujący się w drugiej osi pierwszej kondygnacji, mieszczący drewniane, dwuskrzydłowe drzwi zamknięte lukiem ostrym. Otwór ujęty w dekoracyjny, ostrołuczny, uskokowy portal zamknięty rzędem archiwolt. W trzeciej i czwartej osi pierwszej i drugiej kondygnacji elewacji otwory okienne usytuowane z charakterystycznym przesunięciem ku górze w stosunku do pozostałych okien. Elewacja zwieńczona trójkątnym szczytem, którego naroża dekorowane są fryzem arkadkowym. W polu szczytu ceglana, ostrołuczna blenda. Ponadto w partii szczytu dwa niewielkie otwory okienne zamknięte lukiem pełnym wkomponowane w dekoracyjne fryz szczytu. Elewacja rozczłonkowana partią cokołu zakończonego rolką.

1. Elewacja zachodnia – frontowa.

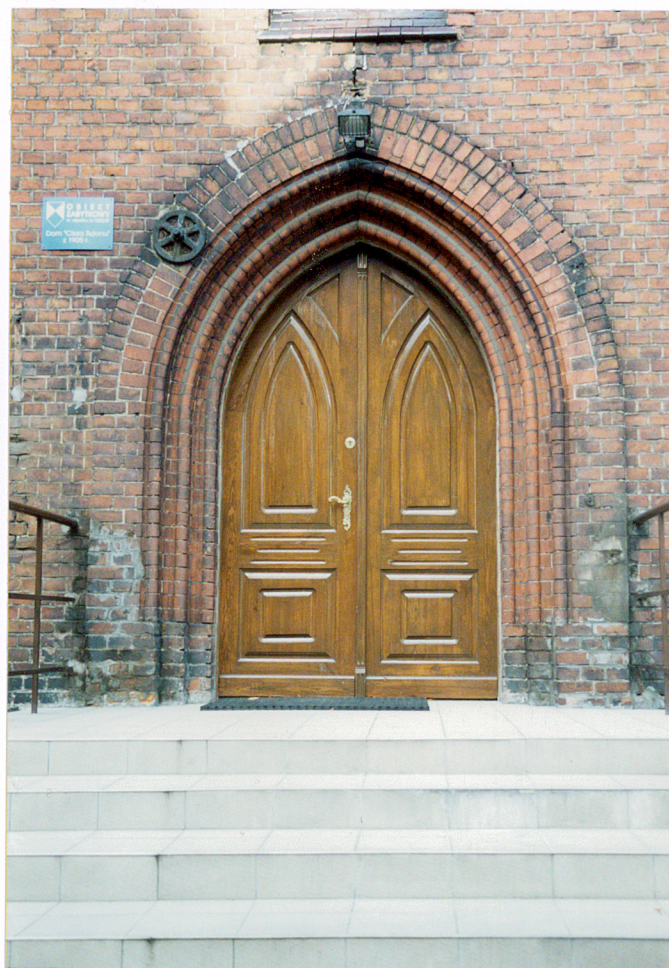
Otworki drzwiowe – drewniane drzwi o konstrukcji ramowo-płycinowej na czopowych zawiasach - zewnętrzne: elewacja zachodnia (frontowa) – współczesne, dwuskrzydłowe drzwi zamknięte lukiem ostrym, wielopłycinowe z dekoracyjną listwą przymykową; dobudówka (elewacja wschodnia) – jednoskrzydłowe, prostokątne drzwi, wielopłycinowe z dekoracyjnymi pionowymi listwami w układzie pionowym. W górnej części szklone nadświetle zamknięte lukiem ostrym z pionowym szprosem pośrodku. Ponadto dobudówka (elewacja północna) – współczesne drzwi o konstrukcji metalowej - dwuskrzydłowe, prostokątne, wypełnione deskami w układzie pionowym. Wewnętrzne: drewniane o konstrukcji ramowo-płycinowej na zawiasach czopowych : klatka schodowa – prostokątne, dwuskrzydłowe, wielopłycinowe, w górnej części drzwi ostrołuczne płyciny. Ponadto drzwi posiadają ozdobne listwy przymykowe o snycerskim opracowaniu. Powyżej drzwi drewniane nadproże oddzielające pełne, wielopłycinowe nadświetle zamknięte lukiem odcinkowym; parter, pierwsze piętro – jednoskrzydłowe, prostokątne, wielopłycinowe. W górnej części drzwi dekoracyjne, ostrołuczne płyciny. Ponadto współczesna stolarka płytowa, tzw. drzwi „pełne” na zawiasach czopowych- piwnica, poddasze – prostokątne, jedno i dwuskrzydłowe drzwi.

2. Drzwi. Fragment elewacji zachodniej-frontowej.

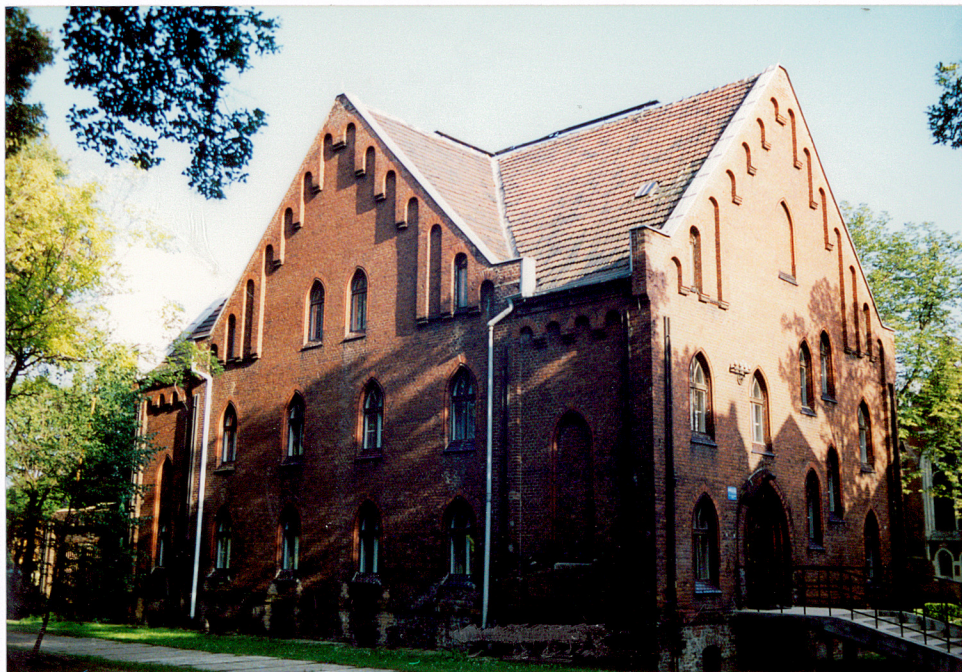
Elewacja północna – rozczłonkowana o zróżnicowanej ilości osi oraz kondygnacji w poszczególnych częściach elewacji. Obiekt złożony z trójosiowej parterowej dobudówki oraz pięcioosiowego, dwukondygnacyjnego budynku głównego o zróżnicowanej ilości osi w poszczególnych kondygnacjach. W pierwszej kondygnacji budynek główny – pięcioosiowy, natomiast w drugiej – czteroosiowy. W drugiej i trzeciej oraz piątej, szóstej, siódmej, ósmej osi pseudoryzalit. W partii przyziemia pseudoryzalitu cztery otwory okienne zamknięte lukiem odcinkowym. Elewacja rozczłonkowana otworami okiennymi zamkniętymi lukiem ostrym oraz otworem drzwiowym znajdującym się w pierwszej osi elewacji (mieszczącym wtórne, dwuskrzydłowe, prostokątne, metalowe drzwi). W czwartej osi duża, ceglana blenda zamknięta lukiem ostrym znajdująca się na wysokości pierwszej i drugiej kondygnacji budynku. W dolnej części blendy otwór okienny zamknięty lukiem ostrym. W piątej, szóstej, siódmej oraz ósmej osi elewacja w partii dachu przechodzi w trójkątny szczyt, którego naroża dekorowane są fryzem typu arkadkowego. W polu szczytu dwa otwory okienne zamknięte lukiem ostrym. Ponadto w partii szczytu dwa niewielkie otwory okienne zamknięte lukiem pełnym. Wkomponowane są one w dekoracyjny fryz szczytu. Elewacja dodatkowo artykułowana lizenami symetrycznie rozmieszczonymi w skrajnych częściach elewacji budynku głównego. Z prawej strony elewacji na wysokości pierwszej oraz drugiej kondygnacji duża blenda zamknięta lukiem ostrym. Ponadto elewacja rozczłonkowana partią cokołu zakończonego rolką znajdującą się w czwartej, piątej, szóstej, siódmej i ósmej osi oraz fryzem typu arkadkowego przechodzącym w górnej partii we fryz ząbkowy.

4. Budynek główny. Elewacja północna.

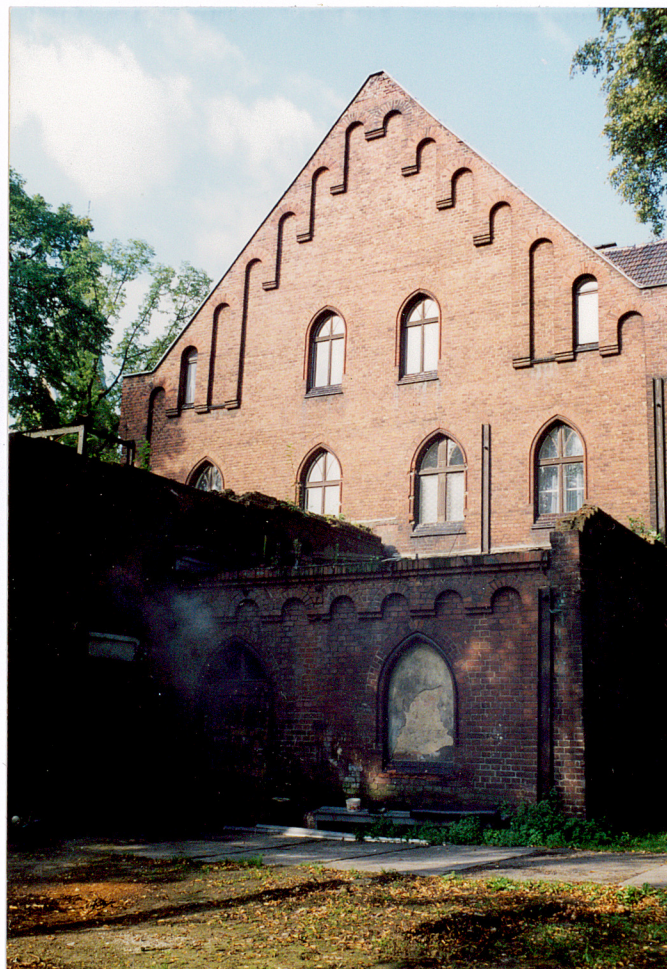
Elewacja wschodnia – o zróżnicowanej ilości osi w poszczególnych kondygnacjach. W pierwszej kondygnacji trójosiowa, a w drugiej kondygnacji czteroosiowa. W pierwszej kondygnacji parterowa dobudówka budynku. Poszczególne osie elewacji wyznaczone ostrołukowymi otworami okiennymi dobudówki oraz ostrołukowym otworem drzwiowym mieszczącym jednoskrzydłowe drzwi ze szklonym nadświetłem zamkniętym lukiem ostrym. Otwór znajduje się w trzeciej osi pierwszej kondygnacji elewacji. Górna partia elewacji zwieńczona trójkątnym szczytem. Krawędzie szczytu dekorowane fryzem arkadkowym. W polu szczytu dwa okna zamknięte lukiem ostrym. W skrajnych częściach szczytu dwa okna zamknięte lukiem pełnym, które wkomponowane są w ozdobny fryz szczytu.

8. Budynek wraz z dobudówką.
Elewacja wschodnia.

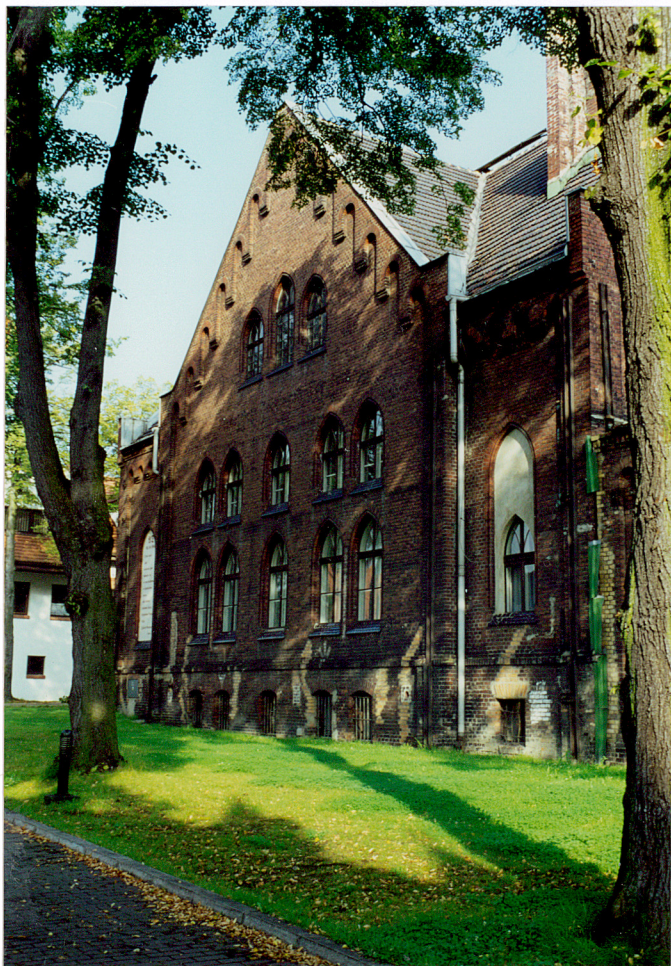
Elewacja południowa – rozczłonkowana o zróżnicowanej ilości osi oraz kondygnacji w poszczególnych częściach budynku. Obiekt złożony z dwukondygnacyjnego budynku głównego oraz parterowej dobudówki. W pierwszej kondygnacji elewacji dziesięcioosiowa, natomiast w drugiej – pięcioosiowa. W pierwszej, drugiej, trzeciej, czwartej i piątej osi elewacji niewielki ryzalit zwieńczony w partii dachu trójkątnym szczytem. Krawędzie szczytu ozdobione arkadkowym fryzem. W polu szczytu okna zamknięte lukiem ostrym w układzie triforyjnym. Poszczególne osie elewacji wyznaczone ostrołuczными oknami (budynek główny) oraz prostokątnymi (dobudówka). W partii przyziemia w pierwszej, drugiej, trzeciej, czwartej i piątej osi otwory okienne doświetlające piwnicę, które zamknięte są lukiem odcinkowym. Elewacja dodatkowo artykułowana lizenami symetrycznie rozmieszczonymi w skrajnych częściach budynku głównego oraz części dobudówki. W wycofanych płaszczyznach budynku głównego usytuowane są na wysokości drugiej kondygnacji dwie tynkowane blendy zamknięte lukiem ostrym. W polu lewej blendy napis „AD 05.10.1905. I wy sami jako kamienie żywe budujecie się w dom duchowy, w kapłaństwo święte aby składać ofiary duchowe przyjemne Bogu przez Jezusa Chrystusa. 1. Piotra 2.5.”. W dolnej części prawej blendy osadzone jest w ostrołuczne okno. Ponadto elewacja dodatkowo rozczłonkowana partią cokołu zakończonego rolką oraz ozdobnym fryzem przechodzącym w górnej części we fryz ząbkowy.

10. Budynek główny. Elewacja południowa.

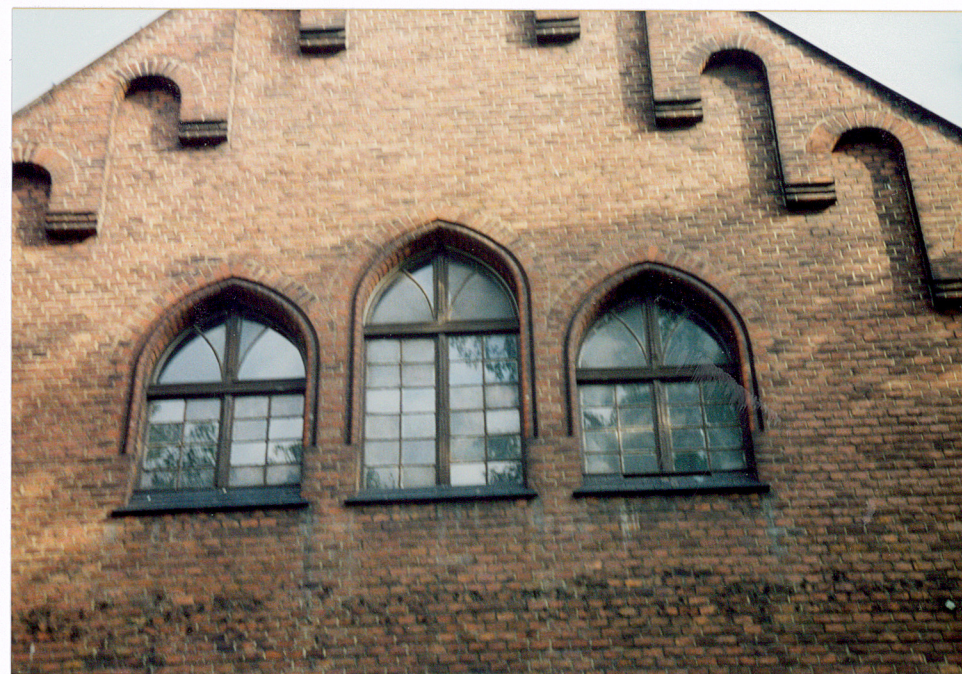
Stolarka okienna – elewacje zachodnia, północna, wschodnia, południowa - drewniane okna o konstrukcji skrzynkowej, dwudzielne, czteropodziałowe, dwupoziomowe, zamknięte lukiem ostrym, ze ślimieniem oraz z ozdobną listwą przymykową. W partii podślimienia szprosły poziome, natomiast w górnej części okna ozdobne szprosły kształtowane na krzyżówkę; elewacja północna, wschodnia, południowa oraz dobudówka od strony północnej – drewniane okna o konstrukcji skrzynkowej, dwudzielne, czteropodziałowe, dwupoziomowe, zamknięte lukiem ostrym, ze ślimieniem z ozdobną listwą przymykową. W górnej części okna ozdobne szprosły kształtowane na krzyżówkę; elewacja zachodnia, północna, wschodnia - drewniane okna o konstrukcji skrzynkowej, jednodzielnne, dwupoziomowe, zamknięte lukiem pełnym ze ślimieniem; poddasze - okna o konstrukcji krosnowej, dwudzielne, czteropodziałowe, dwupoziomowe, zamknięte lukiem ostrym, ze ślimieniem oraz z ozdobną listwą przymykową. W partii podślimienia szczeblina krzyżowa, natomiast w górnej części okna ozdobne szprosły kształtowane na krzyżówkę; dobudówka elewacja południowa i wschodnia – okna o konstrukcji krosnowej, prostokątne, dwudzielne z poziomą szczebliną; piwnica – okna o konstrukcji krosnowej, dwudzielne zamknięte lukiem odcinkowym.

12. Okna. Fragment elewacji południowej.

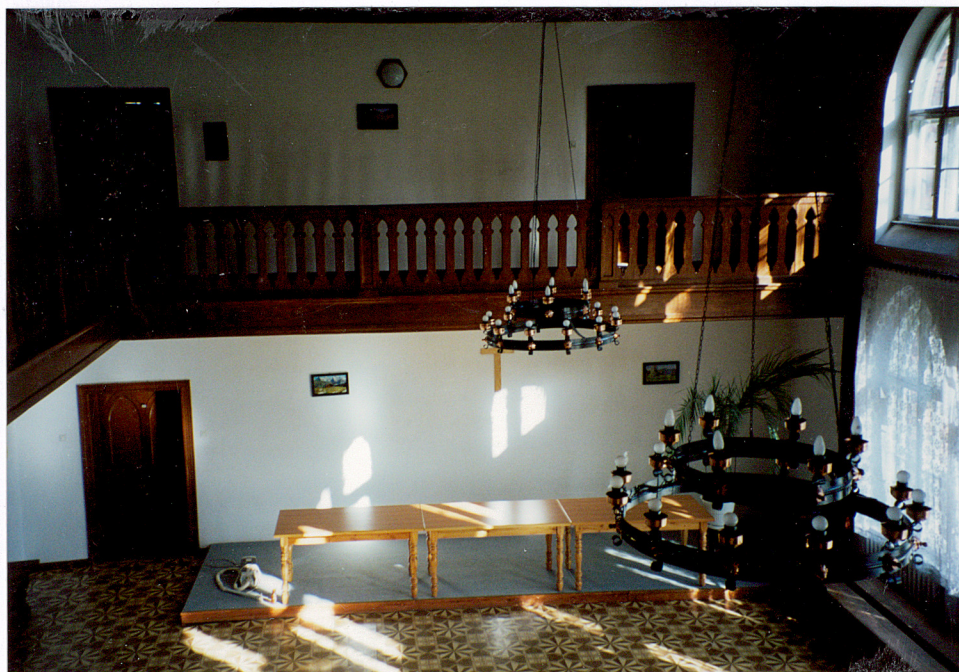
15. Sala reprezentacyjna. Widok ogólny.

Sklepienia, stropy – reprezentacyjna sala - drewniany strop belkowy. Przestrzenie pomiędzy belkami tynkowane; stropy pomiędzy pierwszym, drugim i trzecim piętrem – drewniane płaskie z podsufitką (?); klatka schodowa, piwnica – odcinkowe typu „Kleina”.

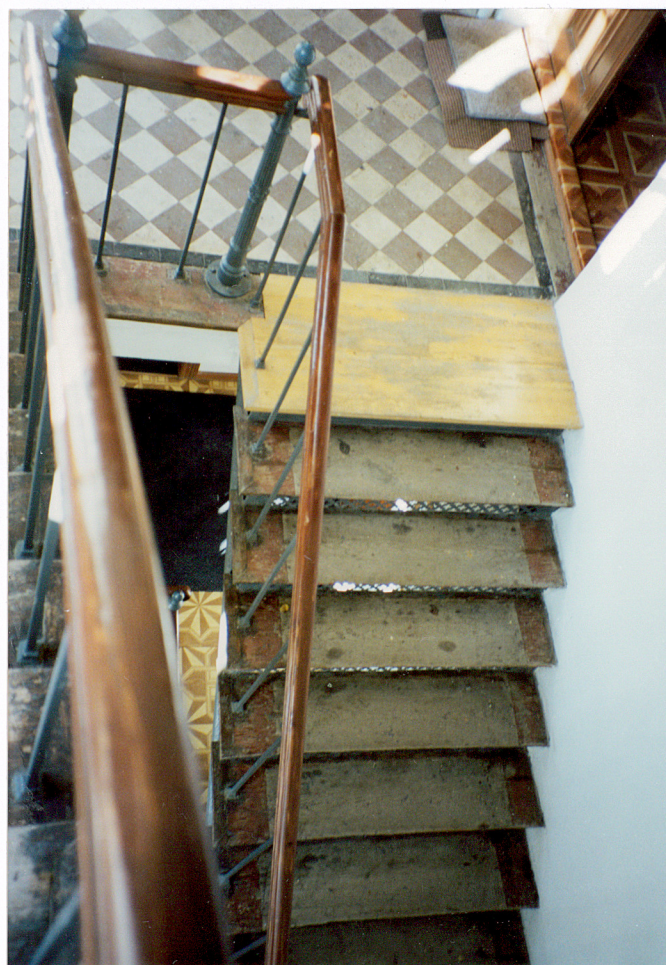
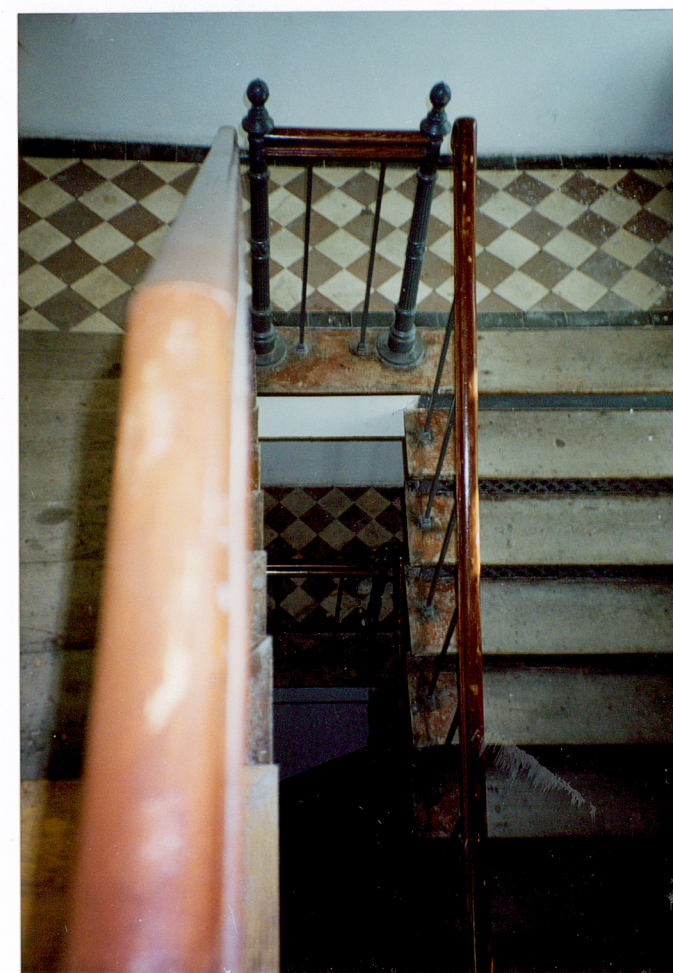
Schody wewnętrzne - klatka schodowa – o konstrukcji stalowej – dwubiegowe, powrotne z duszą, z drewnianymi stopnicami oraz ażurowymi, ozdobnymi podstopnicami. Metalowa balustrada schodów o prostej formie z metalowymi słupkami na początku i na końcu każdego biegu. Podesty klatki schodowej wyłożone dwubarwnymi, ceramicznymi płytkami w układzie „szachownicowym”; dobudówka budynku – betonowe, jednobiegowe, proste; poddasze - drewniane typu drabiniastego, jednobiegowe, proste z drewnianą poręczą o prostej formie; **schody zewnętrzne** - elewacja zachodnia (frontowa) – współczesne, betonowe, jednobiegowe z charakterystycznym zwężającym się ku górze biegiem schodów, z metalową o prostej formie balustradą. Na początku biegu schodów metalowe słupki zakończone kulą. Stopnice schodów wyłożone płytkami gresowymi.

18. Klatka schodowa.

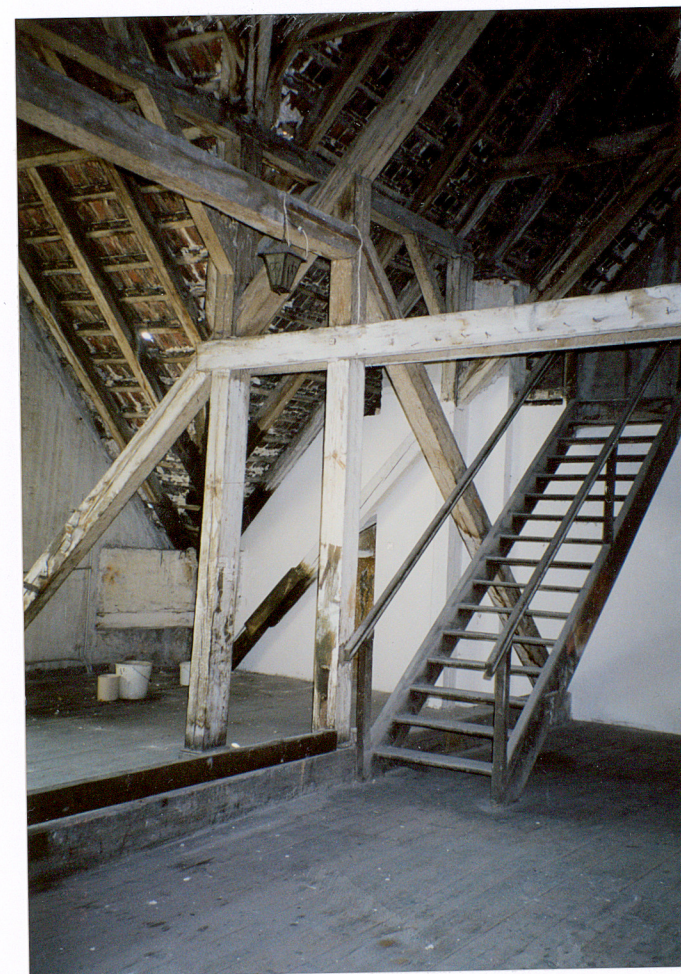
Wieżba dachowa – drewniana o konstrukcji wieszarowej.

24. Fragment więźby dachowej.
