KARTA EWIDENCYJNA ZABYTKU NIERUCHOMEGO  
WPISANEGO DO REJESTRU ZABYTEKÓW

DOM „ELIM”

ok. 1916

ul. Matki Ewy 3, 41-908 Bytom

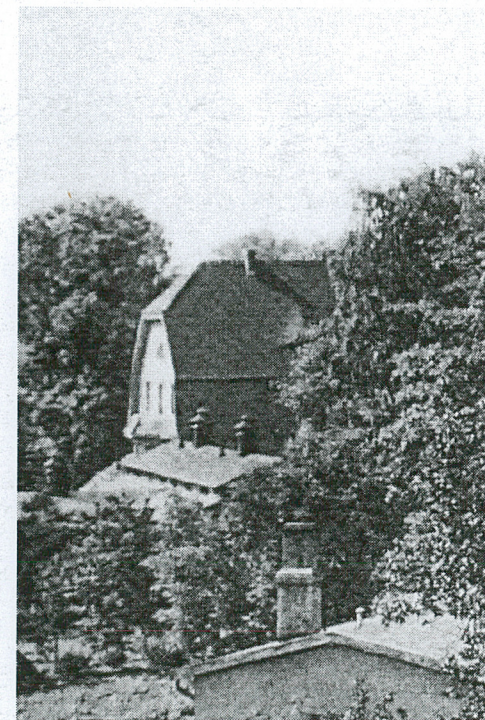
2. Fragment fotografii nr 1 z domem „Elim”

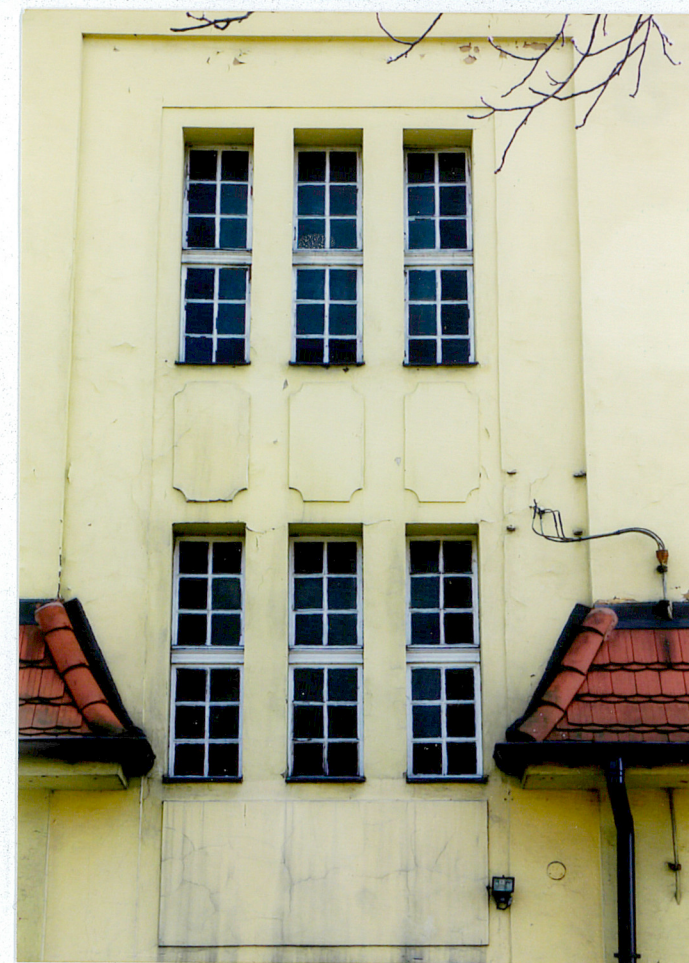
**8.**

g. Wyposażenie - oryginalne okna doświetlające klatkę schodową z zachowanymi mosiężnymi okuciami oraz drzwi wejściowe

1. Fasada
2. Widok od południowego wschodu
3. Elewacja południowa
4. Elewacja zachodnia
5. Schody przed wejściem
6. Drzwi wejściowe
7. Detal drzwi wejściowych
8. Okna klatki schodowej
9. Okna elewacji wschodniej
10. Zamurowane okno piwniczne z otworami wentylacyjnymi
11. Podstemplowana płyta balkonu
12. Okna doświetlające strych w elewacji południowej
13. Okna w elewacji zachodniej z widocznymi hakami i zawiasami okiennic
14. Okno piwnicy w elewacji zachodniej
15. Okno piwnicy w elewacji zachodniej od wewnątrz
16. Podstemplowana piwnica
17. Drzwi wejściowe od strony klatki schodowej
18. Drzwi do pomieszczeń pierwszej kondygnacji
19. Okno klatki schodowej
20. Drzwi na strych
21. Fragment więźby dachowej
22. Fragment więźby dachowej z widocznymi zawilgoczeniami
23. Fragment więźby dachowej (kalenica)
