PAŁAC

3. Miejscowość
KALETY - ZIELONA

11 Zdjęcia rzut, przekrój, sytuacja, orientacja

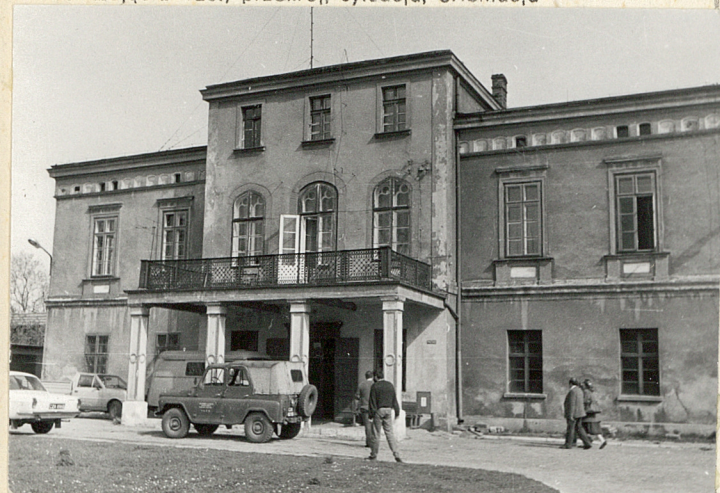
ELEWACJA FRONTOWA

Południowo-zachodnia /frontowa/: symetryczna, siedmioosiowa, dwukondygnacyjna. Część środkowa wyznaczona ryzalitem trzyosiowa i trzykondygnacyjna. Na osi środkowej wejście z podcienia, wytworzonego przez taras piętra, wsparty na czterech filarach. Taras na szerokość ryzalitu, ograniczony ozdobną, żeliwną balustradą. Kondygnacje korpusu budynku przedzielone gzymsem. Okna parteru prostokątne bez gzymsów i obramień, okna pierwszego piętra prostokątne, ozdobione gzymsami nad i podokiennymi, oraz profilowanymi opaskami. Okna pierwszego piętra w obrębie ryzalitu zwieńczone łukami /na osi centralnej drzwi na balkon/, otoczone profilowanymi opaskami. Elewacja płn.-zach. dwukondygnacyjna, trzyosiowa kondygnacje przedzielone gzymsem. Okna parteru prostokątne, bez obramień, okna pierwszego piętra ozdobione opaskami profilowanymi. Elewacja płn.-wsch. siedmioosiowa, oś środkowa zakłócona przez pięciokątną przybudówkę o dwóch kondygnacjach, nieco niższa niż budynek główny. Gzymsy i okna w budynku głównym takie jak w pozostałych elewacjach. Dwa otwory okienne na piętrze zamurowane. W parterze przybudówki, w narożniku filary przyscienne z gzymsami. Elewacja pld.-wsch. czteroosiowa, okna i gzymsy takie same jak w opisanych wyżej. ~~Fasada~~ Cały budynek wieńczy gzyms.

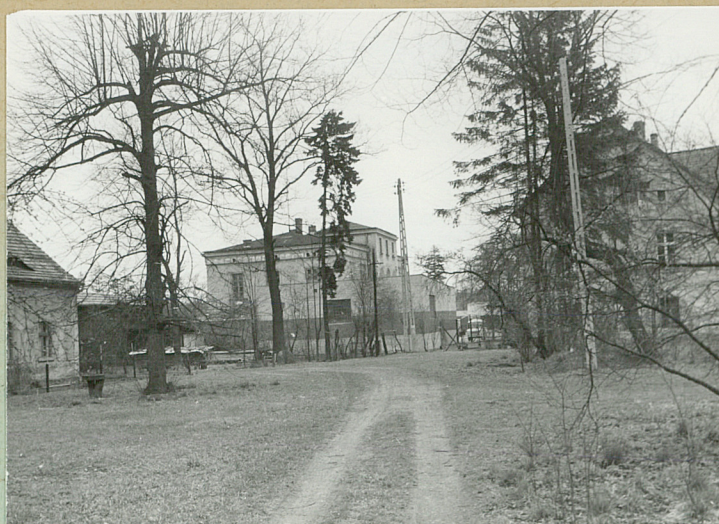
WIDOK NA PAŁAC OD STRONY ZACH.

B r y ł a. Budynek nie podpiwniczony, dwukondygnacyjny, we fragmencie wyznaczonym ryzalitem, trzykondygnacyjny. Przykryty dachem czterospadowym /na ok. 1/6 rzutu/, również część użytkowa poddasza przykryta dachem czterospadowym. Od frontu budynku taras, wsparty na czterech filarach, stanowiący podcienie przy głównym wejściu. Od strony płn.-wsch. pięciokątna, dwukondygnacyjna przybudówka, przykryta dachem jednospadowym, usytuowana na osi symetrii budynku,
