PRZEDSZKOLE PAŃSTWOWE NR 3 W KATOWICACH

1938 r.

KATOWICE

4. Adres Katowice, ul. Barbary 25

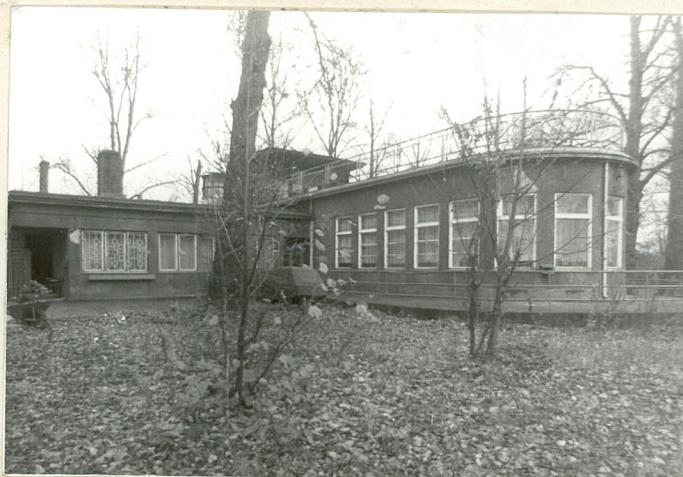
2. PRZEDSZKOLE OD PD.-ZACH.

Od zachodu, w korpusie głównym budynku rodzaj altanki w narożu pd. z narożnym, kwadratowym filarem, oraz dwa prostokątne okna. Od strony południowej widoczny bok wysuniętej strefy środkowej budynku.

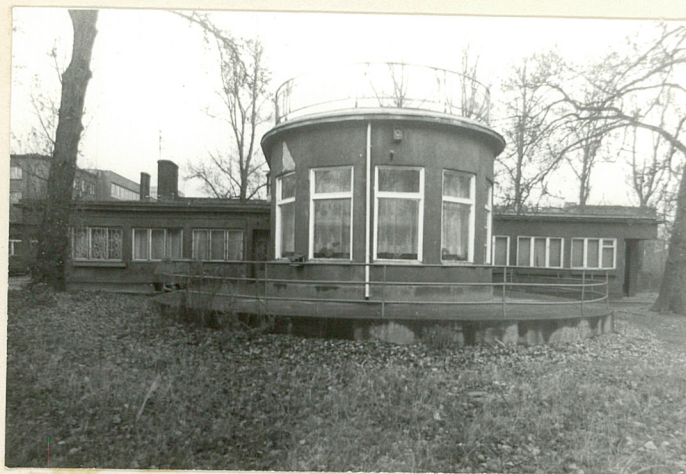
3. OD POŁUDNIA

Od południa strefa środkowa, nieco wyższa od korpusu głównego budynku - mieszcząca obecnie salę zabaw - mocno wysunięta do przodu, zamknięta półkoliście. W niej okna w formie pionowych prostokątów. Nakryta dachem płaskim, tworzącym taras z metalową balustradą. Nad głównym korpusem budynku - nadbudówka na planie prostokąta. W obu skrzydłach, utworzonych po zach. i wsch. stronie strefy środkowej, przez korpus główny - po trzy prostokątne okna usytuowane pomiędzy dwoma prostokątnymi otworami drzwiowymi.

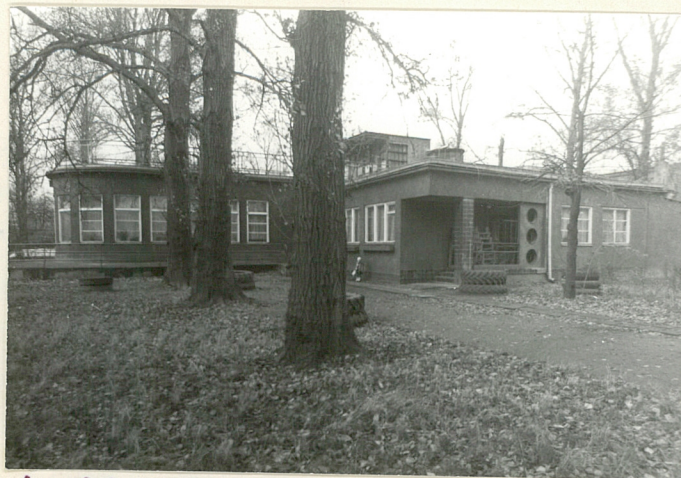
4. OD WSCHODU

Od wschodu wygląd analogiczny ze stroną zachodnią.

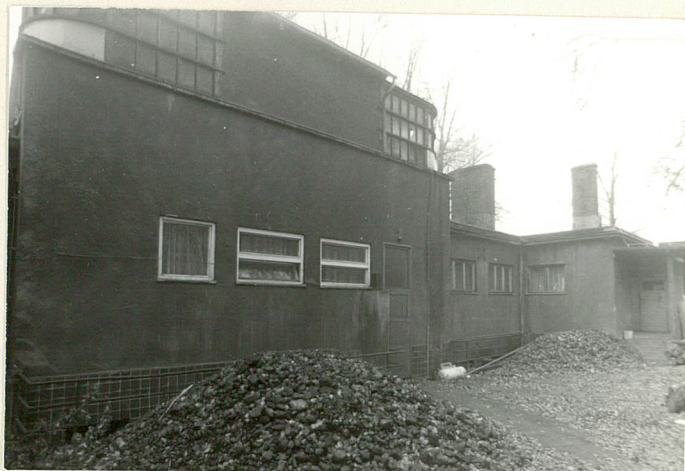
5. PRZEDSZKOLE OD PN.-WSCH.

Od północy, pośrodku płaski ryzalit z prostokątnymi oknami. Nad nim przeszkłona, tylna część wspomnianej nadbudówki o zaokrąglonych zakończeniach. Po bokach ryzalitu strefy ścian, w których po dwa prostokątne otwory okienne. Skrajne części elewacji pn. zajmują dwa ryzality również z oknami prostokątnymi.
