1. Obiekt

WILLA PODMIEJSKA

CHORZÓW BATORY

ul. Stefana Batorego 44;
41–515 Chorzów

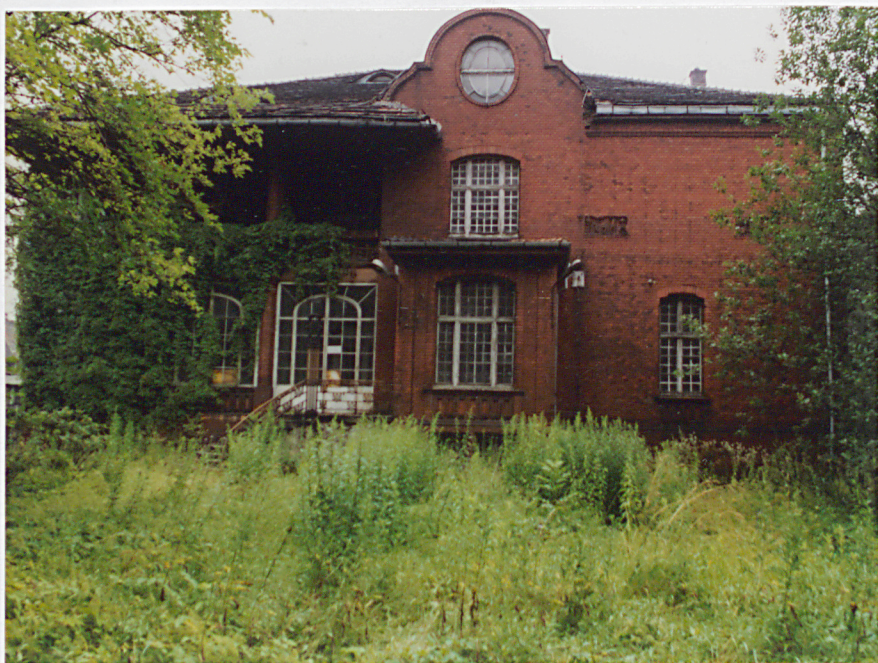
Elewacja pd. – ogrodowa – 2-kond., 5-osiova, na wysokim cokole, mieszczącym kondygnację piwniczną; 3-częściowa, o nieregularnej kompozycji; część wsch. jednoosiowa, ślepa w 2-giej kond; gładką ścianę elewacji zdobią dwa płaskorzeźbione przedstawienia figuralne, przedstawiające pracę górników i hutników; oś środkowa elewacji, przesunięta ku wsch., akcentowana większymi otworami okiennymi i wieńczącym ją, trójlistnym w kształcie szczytem; część zach. elewacji ogrodowej wypełnia 3-osiova przeszklona weranda, poprzedzona dekoracyjnymi schodami, nad nią głęboka loggia, osłonięta szerokim okapem, wspartym na ceglanych słupkach.

- 2. Elewacja ogrodowa, pd.
- 3. Schody ogrodowe i wejście werandy.
- 4. Ganek zach. z fragmentem elewacji.

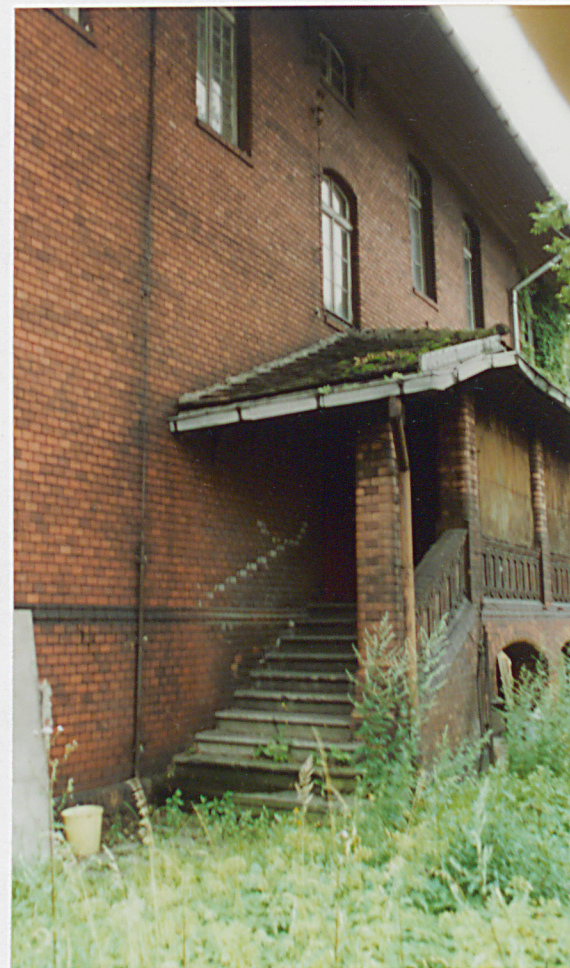
4.

Elewacja zach. – 2-kond., o nieregularnym układzie osi okiennych, na wysokim cokole, mieszczącym kondygnację piwniczną; otwory okienne umieszczone tylko w partii cokołowej i wysoko pod okapem dachowym; elewacja rozczłonkowana 3-osiowym, pierwotnie mocno przeszklonym gankiem, poprzedzonym od pn. schodami (obecnie duże otwory ganku przesłonięte metalowymi płytami); pod otworami ganku dekoracyjna pełna balustrada.

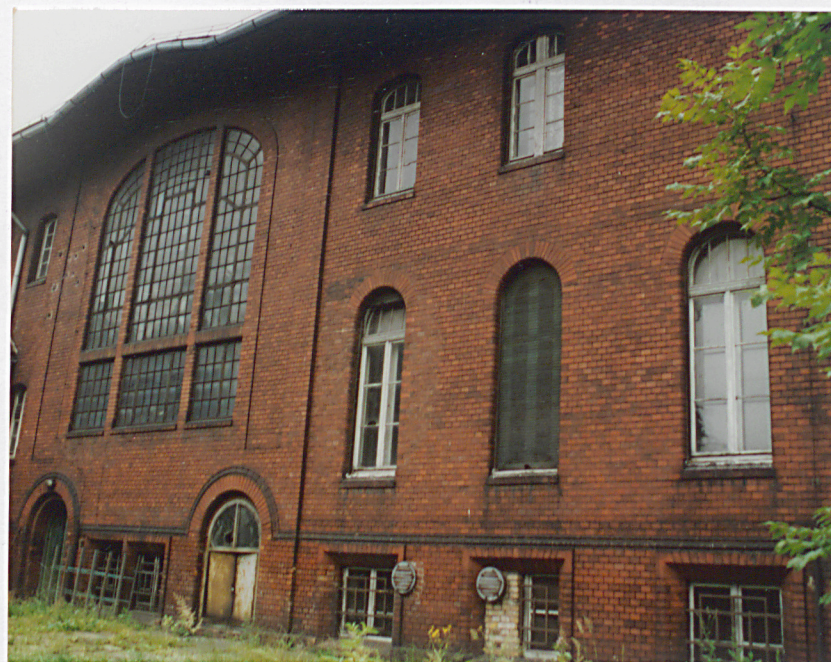
Elewacja pn. – 2-kond., 7-osiova, na wysokim cokole, mieszczącym kondygnację piwniczną; nieregularny układ, ujednoliconych w kondygnacjach

otworów okiennych; układ wewnątrz znajduje odzwierciedlenie na płaszczyźnie elewacji – wyodrębniona podziałami ramowymi część mieszcząca hol, zdominowana przez potężny, zajmujący dwie kondygnacje otwór okienny, wypełniony witrażem, w partii cokołowej tej części symetryczny układ otworów z dwoma środkowymi oknami i dwoma skrajnymi wejściami piwnicznymi; w narożniku wsch. wysunięty daszek na kolumnach, osłaniający schody, wiodące do podcienia głównego wejścia.

5. Fragment elewacji zach. od pd.
6. Elewacja pn., fragment.
7. Pn. schody wejścia głównego.

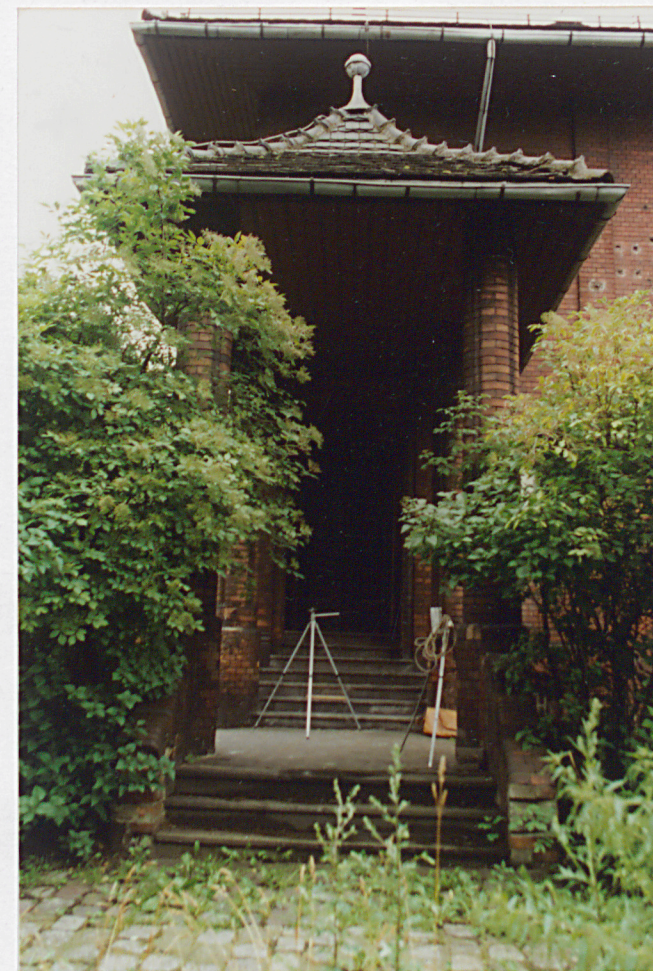
7.

Schody. *Schody zewnętrzne.* Wejście główne usytuowane w podcieniu dostępnym od wsch. i pn.; z obu stron podcień poprzedzony jednobiegowymi prostymi schodami; schody pn. granitowe, nakryte daszkiem na czterech ceglanych kolumnach; schody wsch. betonowe, o lekko rozszerzającym się ku dołowi biegu, ujętym w ceglane murki. Na werandę pd.-zach. wiodą szerokie schody ogrodowe, założone na rzucie odcinkowym, stopnie granitowe, ograniczone od wsch. ażurową metalową balustradą z dekoracyjnym wertykalnym elementem o formach secesyjnych, stanowiącym prawdopodobnie uchwyt latarni. Do obudowanego gankiem wejścia bocznej klatki schodowej prowadzą jednobiegowe proste schody betonowe, o biegu równoległym do elewacji, ujęte w ceglane słupki dźwigające daszek i pełną ceglana balustradę.

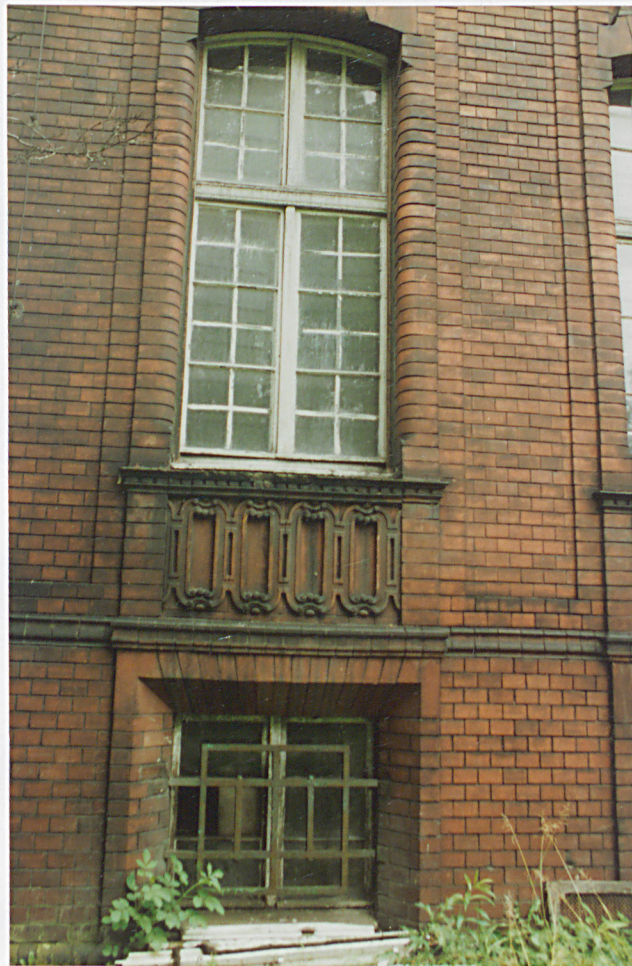
Otwory. *Otwory okienne* o zróżnicowanych formach i wymiarach; ich rozmieszczenie podporządkowane zasadzie funkcjonalności, tylko w fasadzie widoczna dbałość o zachowanie dyscypliny kompozycyjnej. Otwory okienne i okna kondygnacji piwnicznej ujednolicone we wszystkich elewacjach – duże, kwadratowe, w prostych rozglifionych obramieniach opaskowych, krosnowe, 2-skrzydłowe, z oryginalnymi kratami zewnętrznymi. Otwory okienne fasady duże, rozmieszczone regularnym rytmem, w części środkowej i zach. w dolnej kond. zamknięte odcinkowo, w górnej – lekko koszowo; w części pn. otwory o podobnych kształtach, mniejsze, pozbawione dekoracyjnych płycin podokiennych; oś skrajna z otworem wejściowym nad którym owalne pionowe okienko; oś symetrii fasady podkreśla fantazyjne okienko szczytu, kształtem zbliżone do spłaszczonego 8-boku, o lekko falistych bokach; okna skrzynkowe, 2-skrzydłowe, ze śłemeniem przechodzącym w krzyżu pozornym, gęsto dzielone w nad- i podśłemeniu szczeblinami krzyżowymi. W elewacji tylnej wyróżniają się duże przeszklone powierzchnie ścian werandy, z metalowymi oknami 2-skrzydłowymi, dzielonymi szczeblinami i zamykanymi na obartle; w przesuniętej ku wsch. osi środkowej dwie kondygnacje dużych prostokątnych otworów okiennych zamkniętych odcinkowo, nad którymi szczytowe okienko poddaszowe w kształcie dużego owalu pionowego. W elewacji pn. dominującym elementem jest potężne okno holu, wysokości dwóch kondygnacji, dzielone ceglanyimi słupkami i śłemeniem; otwór okienny holu wypełnia wspaniały secesyjny witraż

8. Fragment fasady – okno piwnicy i parteru.

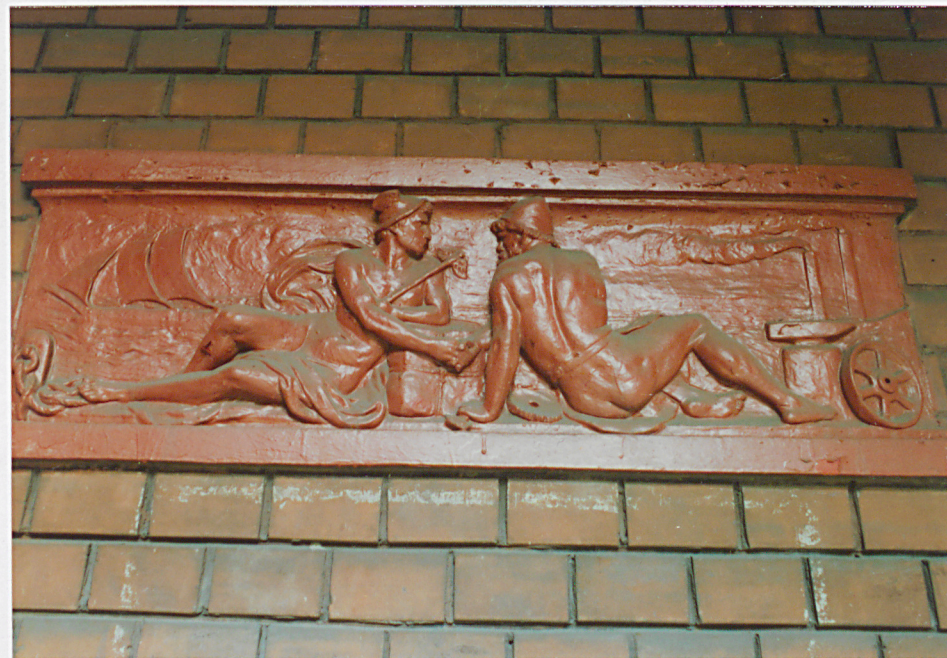
9. Hermes i Hefajstos, personifikacje Handlu i Przemysłu, płaskorzeźba przy wejściu gł.

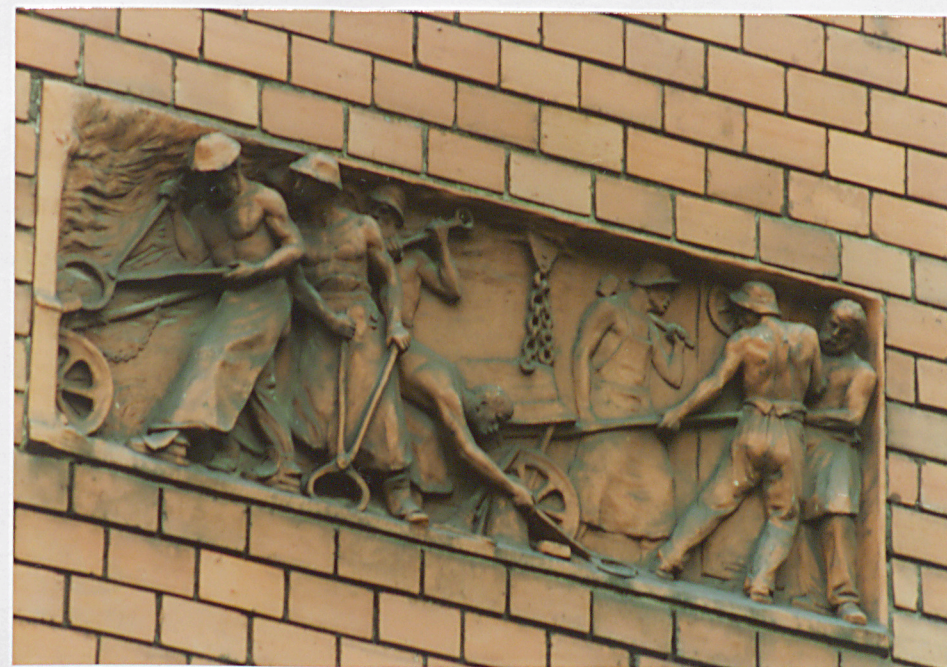
10. Hutnictwo, płaskorzeźba w elewacji pd.

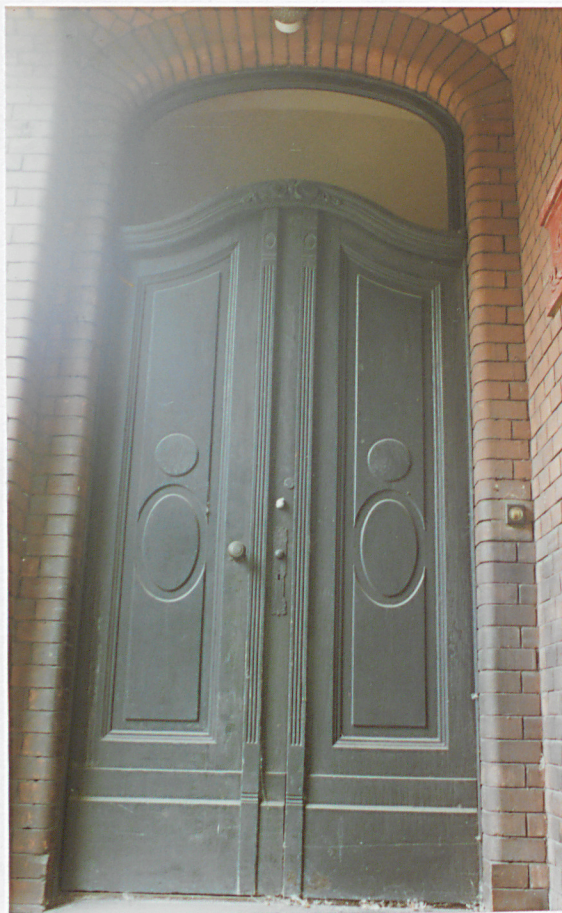
Otwory drzwiowe zewnętrzne. Otwór wejścia głównego, pn.-wsch. – wysoki, smukły prostokąt zamknięty koszowo; drzwi 2-skrzydłowe drewniane, konstrukcji ramowo-płycinowej, zdobione delikatnymi klasycyzującymi elementami snycerskimi, zwieńczone wyładowanym, profilowanym, ukształtowanym faliście gzymsem; nad skrzydłami drzwiowymi koszowo zamknięte, wysokie nadświetle. Drzwi wejścia bocznego w niewielkim prostokątnym, zamkniętym odcinkowo otworze, 2-skrzydłowe, ramowo-płycinowe, powtarzają jego kształt, górne płyciny przeszklone i zabezpieczone wewnętrznymi kratami. Na werandę prowadzi duży prostokątny otwór wejściowy, wypełniony metalowym, przeszklonym przepierzeniem z 2-skrzydłowymi prostokątnymi drzwiami. W elewacji zach. dwa wejścia piwniczne w kształcie przysadzistych prostokątów zamkniętych pełnolukowo, w których 2-skrzydłowe współczesne drzwi drewniane i metalowe (zsypana opał).

11. Drzwi wejścia głównego.
12. Reprezentacyjna klatka schodowa.
13. Fragment holu.

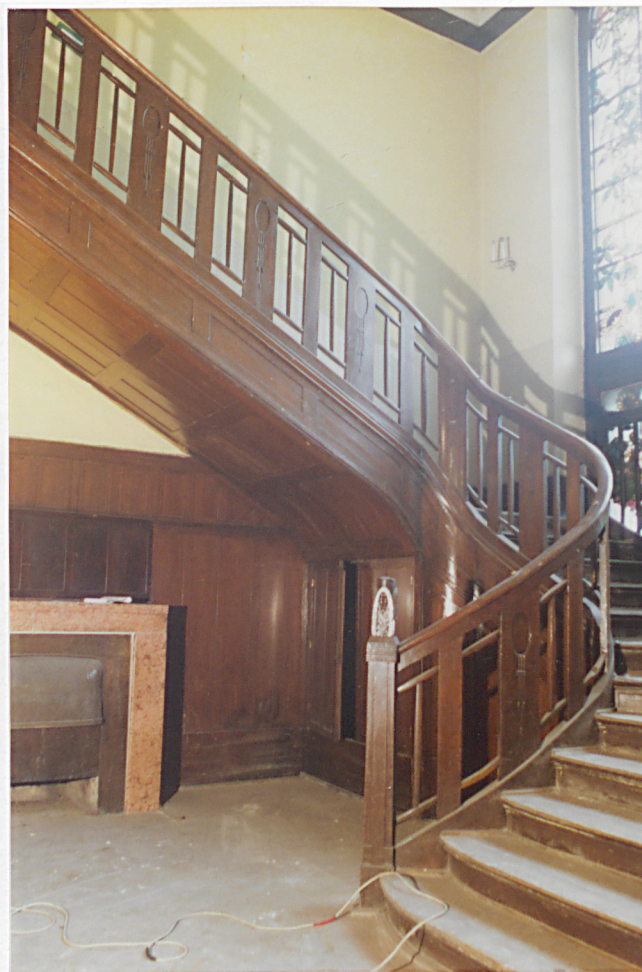
12.

Schody wewnętrzne. Główna reprezentacyjna klatka schodowa zlokalizowana została w pn.-zach. narożniku holu; schody drewniane 3-biegowe ze spocznikami, szerokie, o stopniach z noskami, ograniczone ażurową drewnianą balustradą o płynnej linii i giętej poręczy, dekorowanej drobnymi elementami rzeźbiarskimi; schody wiodą na antresolę, skąd przejścia do pomieszczeń górnej kondygnacji. Boczna klatka schodowa w części zach. budynku; schody 2-biegowe powrotne ze spocznikami, metalowe, z drewnianymi przed- i podnózkami i drewnianą ażurową balustradą z toczonych tralek; pod schodami wiodącymi na górną kondygnację i strych schody piwniczne – jednobiegowe proste, betonowe.

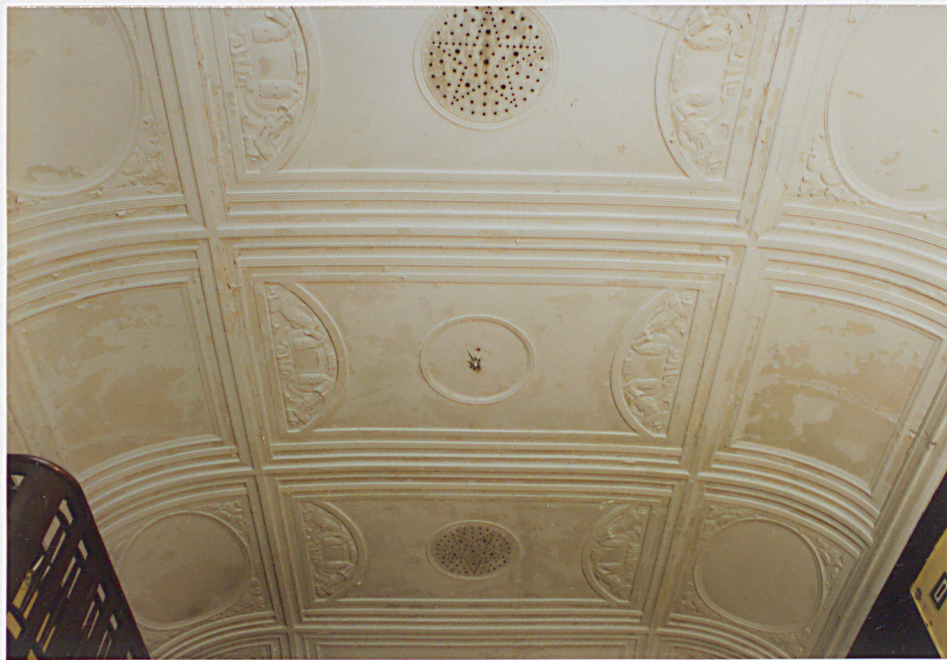
kolankowej; krokwie oparte na murach i płatwiach stopowych niskiej ścianki kolankowej, z systemem płatwi kalenicowej i pośrednich z wieszakami, podwieszonych do krokwi za pośrednictwem trzech rzędów kleszczy; całość konstrukcji usztywniona w płaszczyznach więzarów zastrzałami i mieczami; przy bocznych wieszakach metalowe strzemiona, podwieszające do więzby konstrukcję pozornego sklepienia holu.

14. Pozorne sklepienie holu.

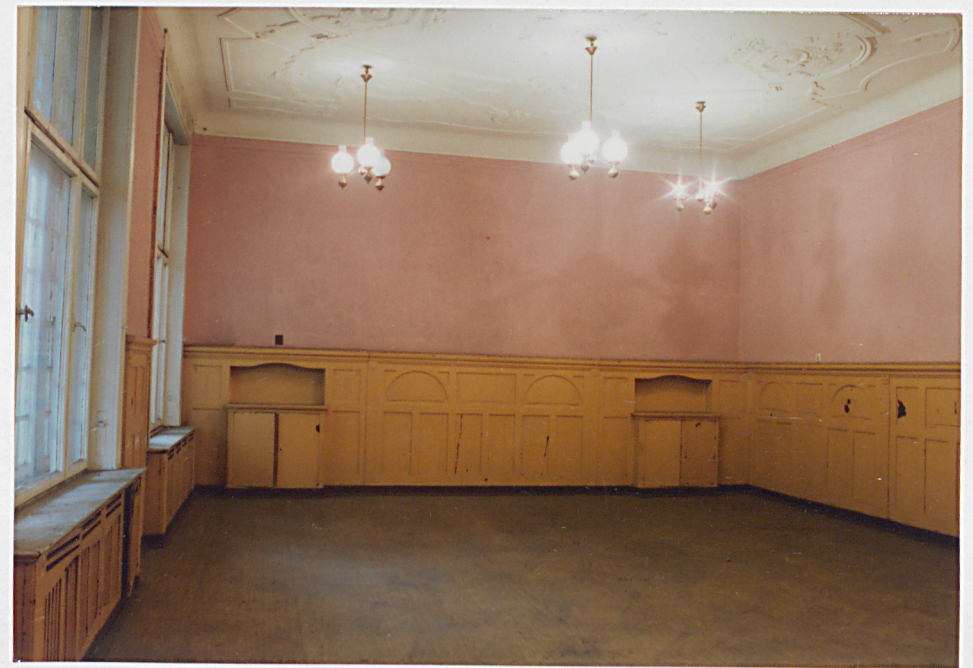
15. Sala Jadalna.

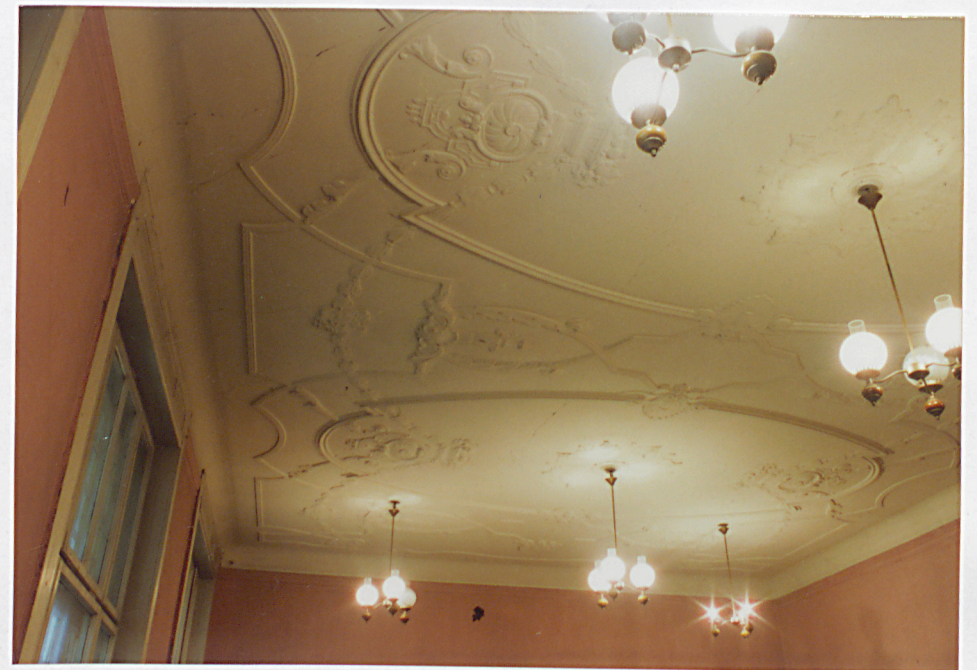
16. Strop Jadalni.

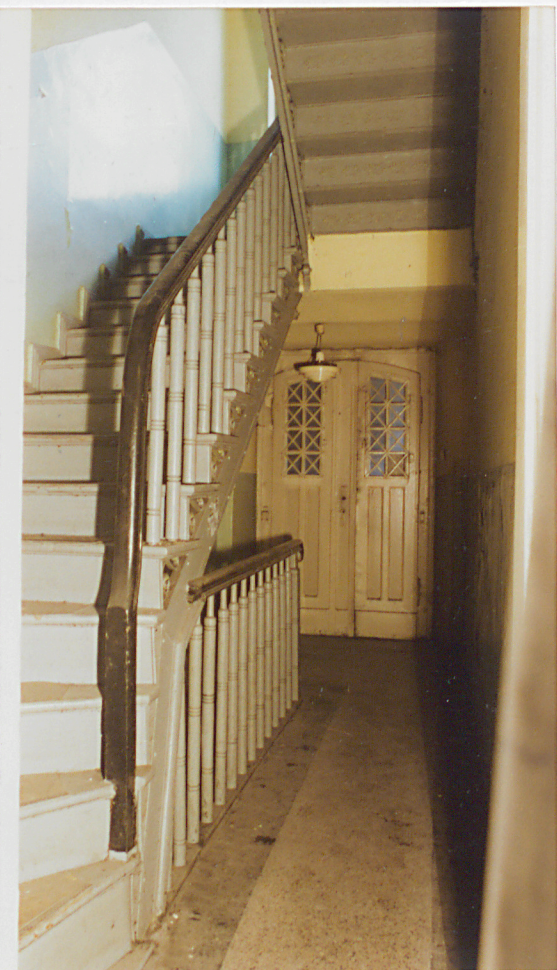
17. Boczna klatka schodowa.

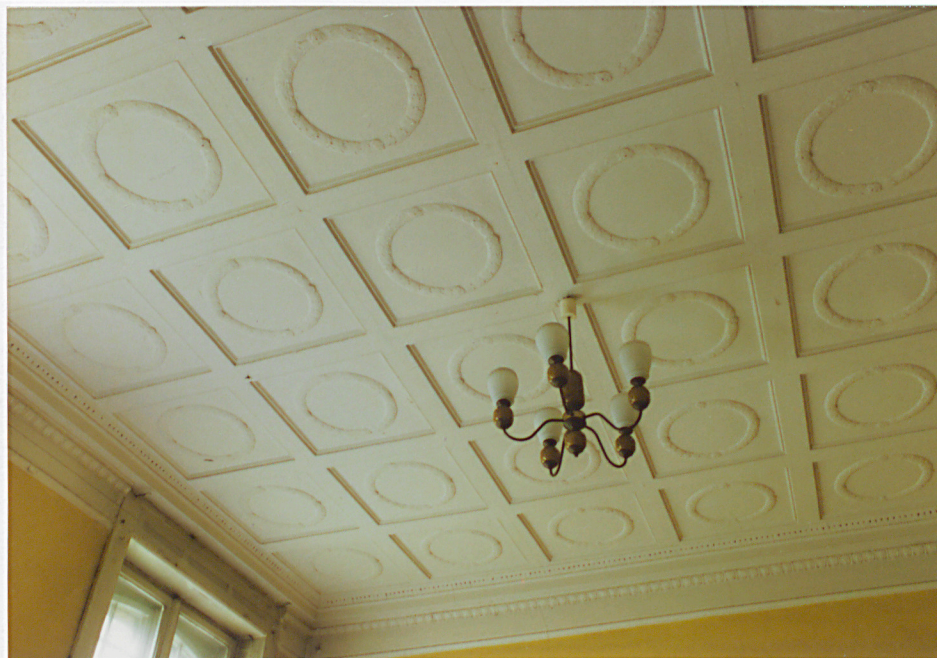
18. Strop pokoju wsch.

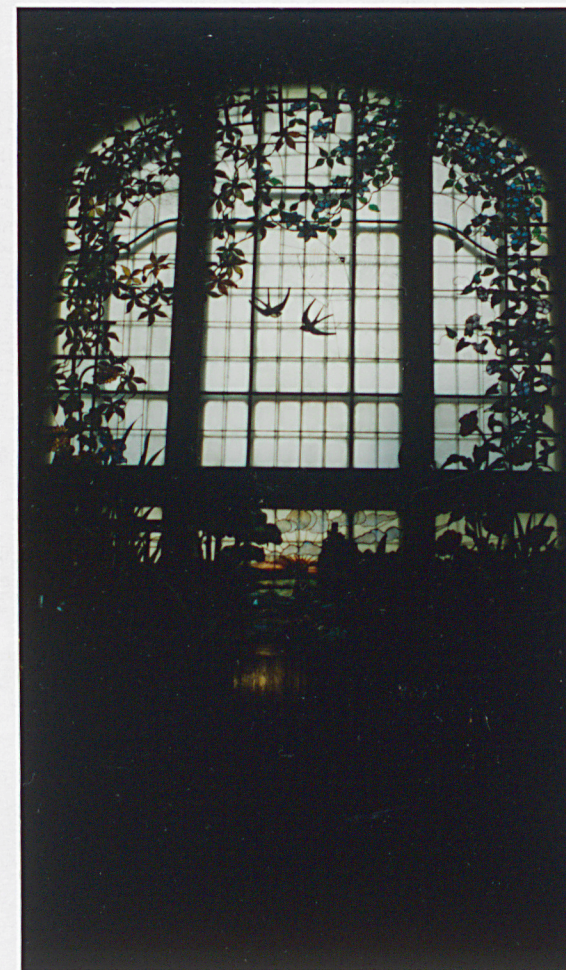
krajobrazowy sygn. R. Schlein Zittau; poza nim elewację artykułują ujednolicone w kondygnacjach otwory okienne, u dołu zamknięte pełnolukowo, wyżej – odcinkowo; okna 2-skrzydłowe skrzynkowe, z pojedynczymi szczeblinami i ślemionami przechodzącymi w krzyżu pozornym; nadślemiona uchylne, dzielone szczeblinami pionowymi. Okna szczytów krosnowe, fantazyjnie dzielone zróżnicowanymi w kształtach i układzie szczeblinami, krosnowe, podobnie jak okna bocznej klatki schodowej. W większości okien kondygnacji naziemnych zachowały się zewnętrzne zwijane żaluzje drewniane.

19. Witraż holu

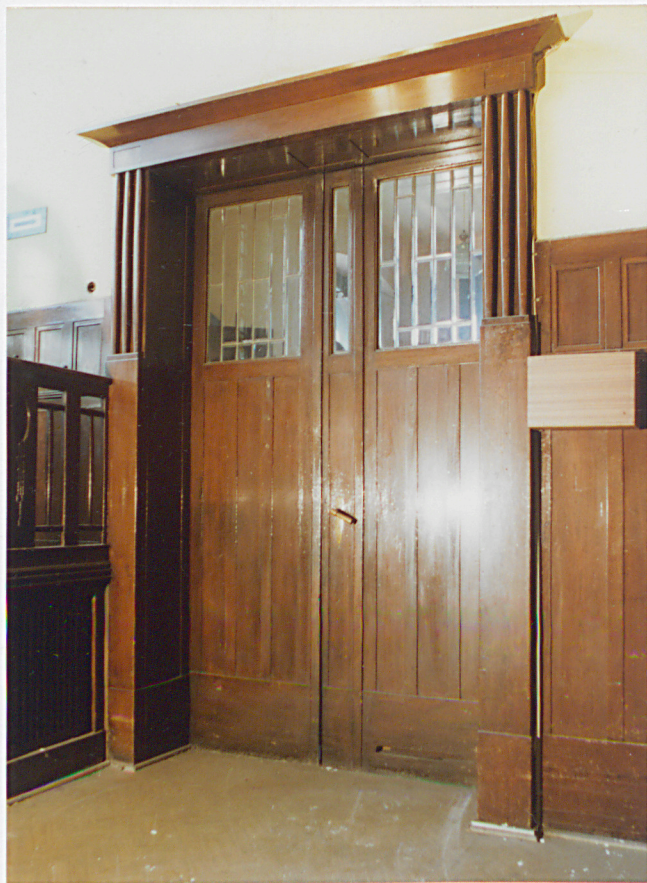
20. Jedne z drzwi holu.
