CHORZÓW

1. Miejscowość	KATOWICE	5. Obiekt (nazwa jak w karcie) oraz adres	6. Zawartość wkładki
2. Gmina	KATOWICE		
3. Powiat	KATOWICE		
4. Województwo	śląskie		
		KAMIENICA CZYNSZOWA	cd. opisu; spis fotografii; zdjęcie;

KAMIENICA CZYNSZOWA

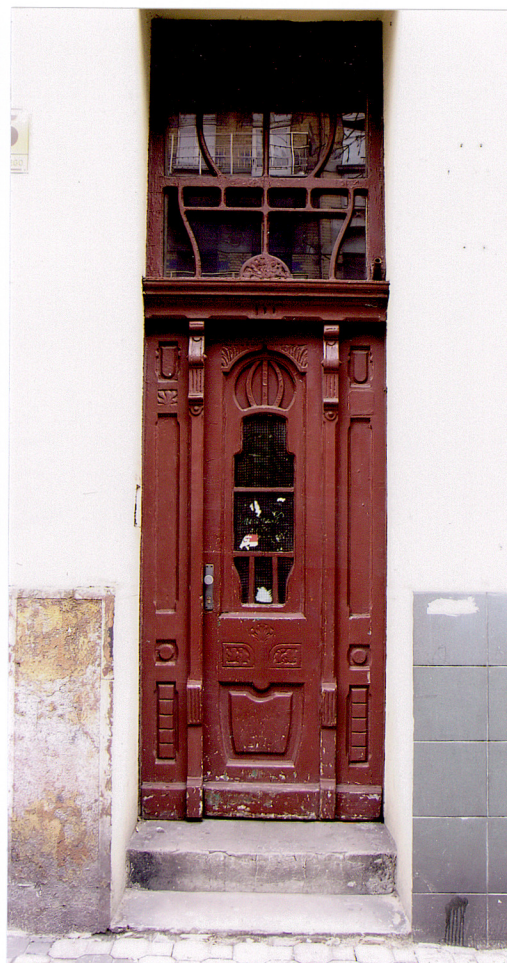
Otwory drzwiowe zewnętrzne. Każde ze skrzydeł budynku z własnym wejściem frontowym i podwórzowym; drzwi od strony ulicy oryginalne, jednoskrzydłowe, częściowo przeszklone, opierane dekoracją snycerską ornamentálną i architektoniczną o formach eklektyczno-secesyjnych, z wydatnymi ślemionami, wspartymi na słupkach w formie pilastrów z wolutowymi głowicami; nadślemiona wysokie prostokątne, dzielone dekoracyjnym układem szczeblin, także giętych. Otwory wejść podwórzowych prostokątne, w skrzydle wsch. – z dwuskrzydłowymi pełnymi drzwiami ramowo-płycinowymi, w skrzydle zach. mniejszy – z współczesnymi jednoskrzydłowymi drzwiami płytowymi. Otwory przejazdu kwadratowe, od ulicy zabezpieczone współczesną kratą.

1. Kamienica, elewacje frontowe od zach.
2. Elewacja zach., widok od pd.
3. Elewacja pn., widok od zach.
4. Wejście główne zach.
5. Dekoracja okien między pseudoryzakitami.
6. Okno w pseudoryzalicie.
7. „Elewacja podwórzowa pd.
8. Narożnik łączący oba skrzydła kamienicy.
9. Elewacja podwórzowa wsch.
10. Przejazd.
11. Klatka schodowa skrzydła pn.
12. Klatka schodowa skrzydła zach.
13. Oryginalna stolarka drzwi do mieszkań i balustrada schodów.
14. Dekoracja posadzki klatki schodowej.
15. Korytarz piwnicy.
16. Archiwalia: projekt fasady pn., styczeń 1901 r. (Ph. Kolenda).
17. Archiwalia: projekt fasady pn., czerwiec 1901 r. (Ph. Kolenda).

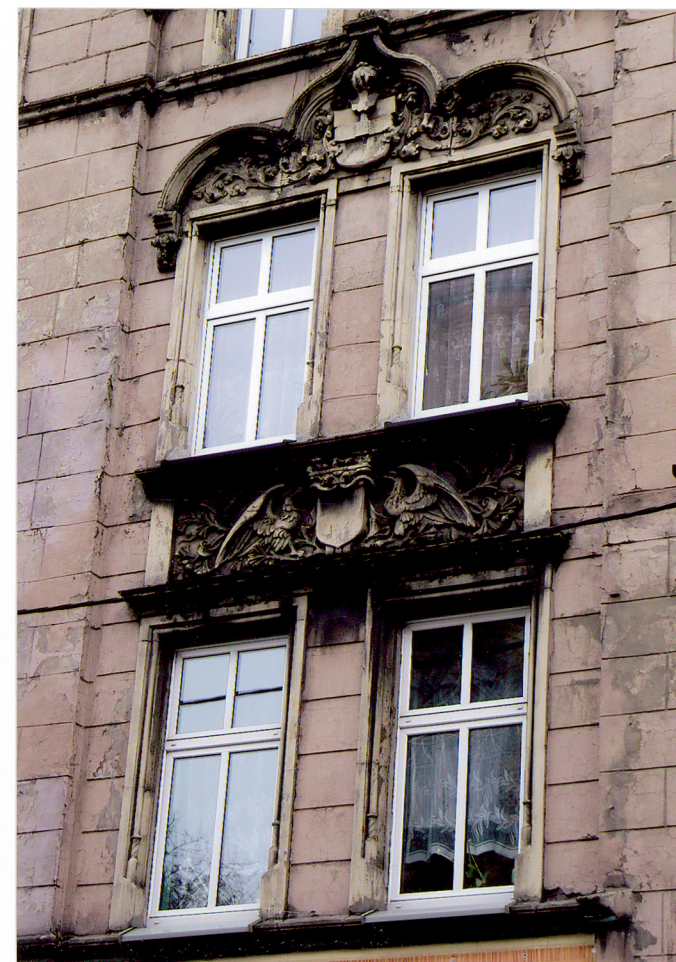
5.

nione dekoracją ornamentalną: centralne ukoronowane kartusze z orłami jako trzymaczami, na tle wisi roślinnej – między ryzalitami i pary rozet akantowych w płycinach pojedynczych okien ryzalitów. Ścięty narożnik łączący elewacje obu skrzydeł przyziemi jednoosiowy z otworem drzwiowym lokalu handlowego; powyżej dwuosiowy wykusz na wspornikach, ozdobionych głowami lwów, z dekoracją okien podobną jak w przypadku par okien oknach między ryzalitami elewacji; trzecia kondygnacja ryzalitu wieloboczna, z oknami zamkniętymi pełnołukowo, rozdzielonymi pilastrami. Artykulacja pionowa elewacji przeprowadzona za pomocą systemu gzymsów: oddzielający przyziemie gzyms łamany: w ryzalitach środkowych kordonowy, w pozostałych częściach elewacji podokienny drugiej kondygnacji, kierowany gzyms podokienny czwartej kondygnacji i wyładowany, profilowany, wsparty na wydłużonych narożnikowych wspornikach gzyms główny, poprzedzony ząbkowaniem.

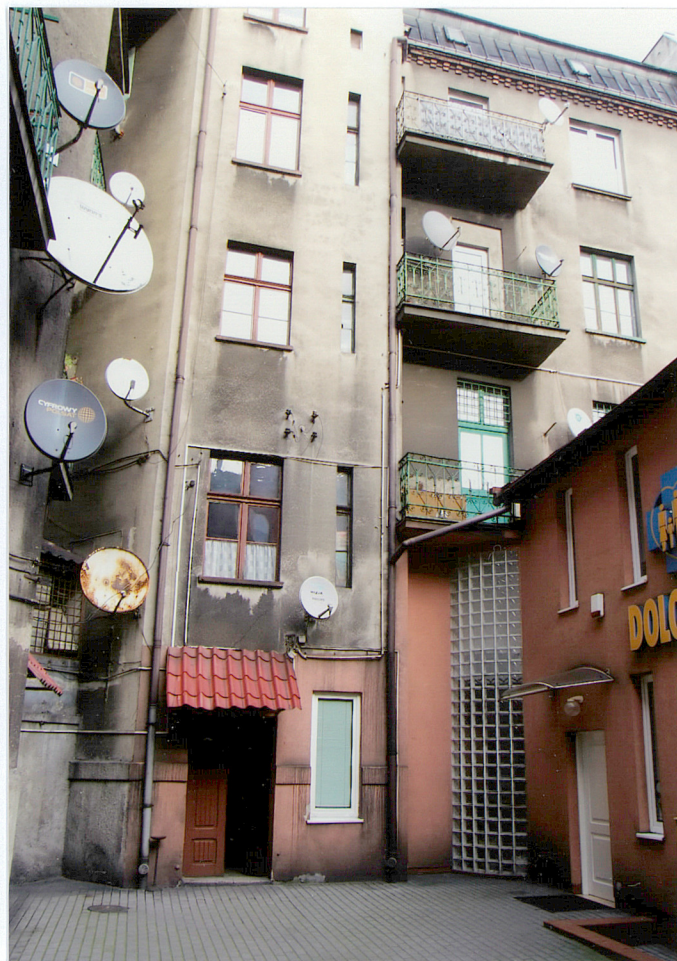
7.

Elewacje podwórzowe – gładko tynkowane, rozcłonkowane ryzalitami klatek schodowych, małym narożnikowym ryzalitem sanitariatów i ciągami prostokątnych balkonów z ażurowymi metalowymi balustradami; dodatkowy element artykulacji stanowią zróżnicowane w osiach pod względem wymiarów i proporcji otwory okienne, których forma dostosowana do rodzaju doświetlanych przez nie pomieszczeń; w przyziemiu po jednym otworze wejściowym w każdym ze skrzydeł, w skrajnych osiach skrzydła zach. kwadratowy przejazd; elewacje podwórzowe zwieńczone kierowanym ceglanym gzymsem kostkowym.

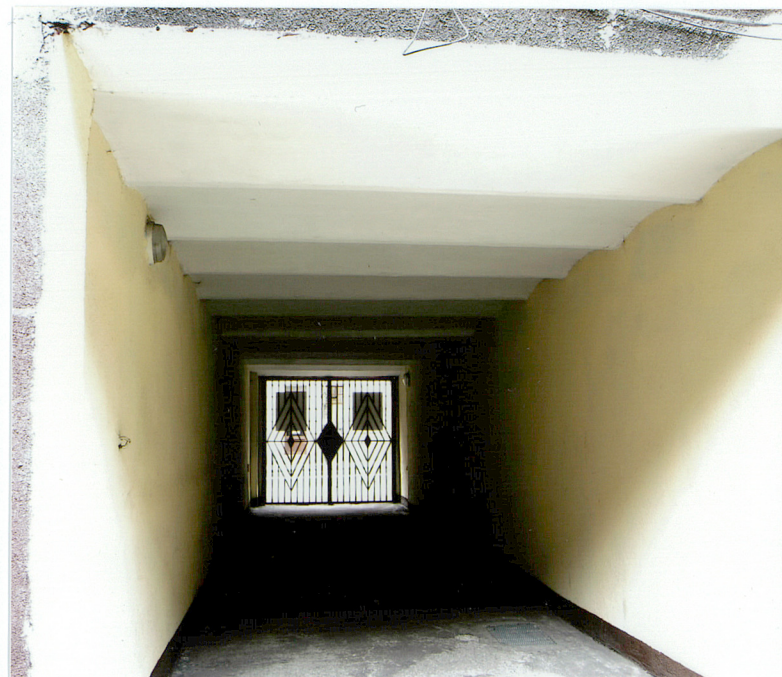
10.

Sklepienia i stropy. Nad kondygnacją piwnic i w klatce schodowej stropy ceramiczne Kleina, w pozostałych pomieszczeniach kondygnacji naziemnych stropy drewniane belkowe z tynkowanymi podsufitkami. Strop przejazdu ceramiczny odcinkowy na belkach stalowych.

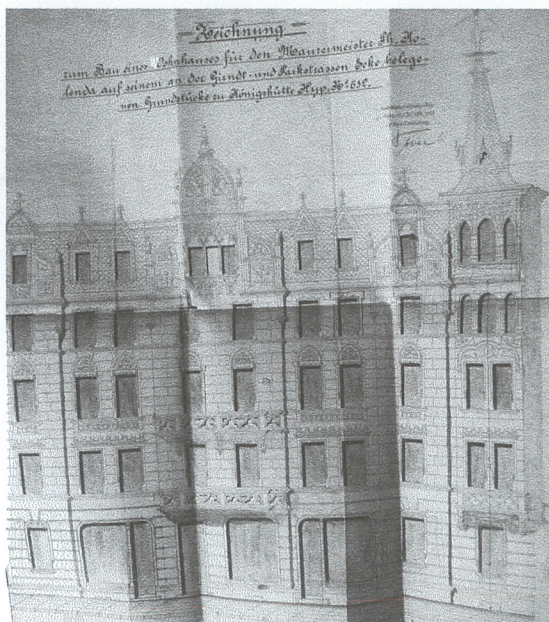
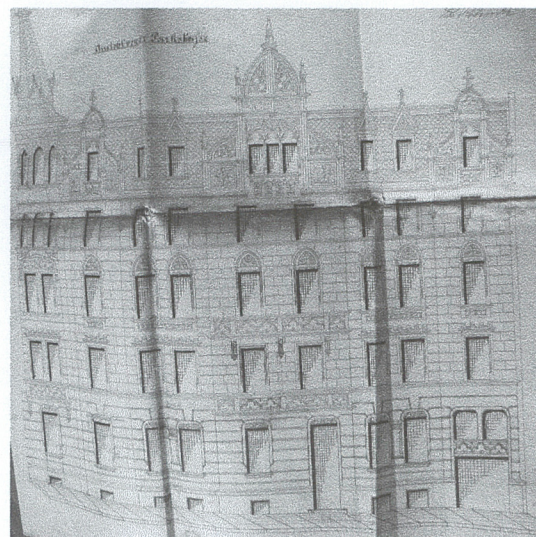
17.

1. Miejscowość	KATOWICE	5. Obiekt (nazwa jak w karcie) oraz adres	6. Zawartość wkładki
2. Gmina	KATOWICE		
3. Powiat	KATOWICE		
4. Województwo	śląskie		
		KAMIENICA CZYNSZOWA	archiwalia: projekt fasady pn., styczeń 1901 r. (Ph. Kolenda), projekt fasady pn., czerwiec 1901 r. (Ph. Kolenda);
