KARTA EWIDENCYJNA ZABYTKU NIERUCHOMEGO
WPISANEGO DO REJESTRU ZABYTKÓW

BUDYNEK BIUROWO-USŁUGOWY

1925 r.

ul. Ligonia 3/5/7

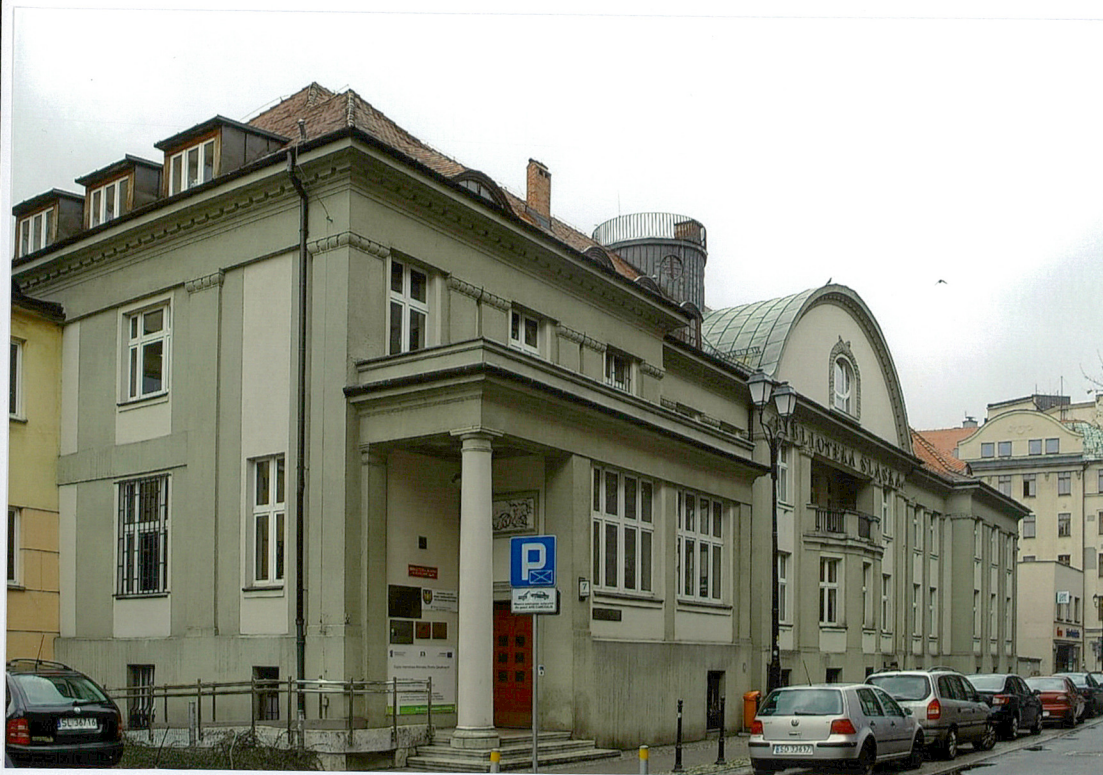
Widok od strony północno-wschodniej, wejście główne

Schody – schody zewnętrzne przed głównym wejściem, usytuowane w narożniku budynku, kamienne, wolne, trójstopniowe, z podjazdem dla niepełnosprawnych usytuowanym nieco z tyłu. Przed kolejnym wejściem usytuowanym na fasadzie, dwa niewielkie, kamienne schodki. Wejście od strony zachodniej z dwoma kamiennymi stopniami. Schody wewnętrzne usytuowane przy głównym wejściu do budynku jednobiegowe, kamienne. Schody wewnętrzne, w klatkach schodowych, dwubiegowe, powrotne, wyłożone linoleum z metalowymi okuciami. Balustrady drewniane, z drewnianymi tralkami. Przy klatce schodowej wschodniej, przy wejściu na parter, na ścianie fragment balustrady pełnej, drewnianej, z motywem geometrycznym.

Fasada – 17-osiowa, niesymetryczna, flankowana przez ryzality. Fasada podzielona jest wertykalnie przez pilastry, o prostych bazach i o głowicach we współczesnym wydaniu, składających się z czterech, półokrągłych elementów. Ten sam detal powtarza się w gzymsie koronującym, jako fryz złożony z odcinków walca. Na ryzalitach pilastry złączone po dwa. Na fasadzie brak podziałów horyzontalnych. W centralnej części półokrągły ryzalit z balkonem, z prostą, metalową balustradą wspartą na masywnym, murowanych słupkach. Na półokrągłej ścianie ryzalitu pilastry z prostymi głowicami. Powyżej zwieńczenie w formie tympanonu, zamkniętego łukiem pełnym, w centralnym punkcie okno z detalem architektonicznym w formie girlandy, oplatającej otwór okienny. Do ryzalitu usytuowanego od strony wschodniej dostawiony mniejszy aneks, w którym mieści się główne wejście do budynku, z klatką schodową. Nad wejściem kamienny relief. Zadaszenie wsparte na kolumnie z prostą głowicą. Na 4 osi wejście do budynku. Otwory okienne umieszczone w trzech rzędach.

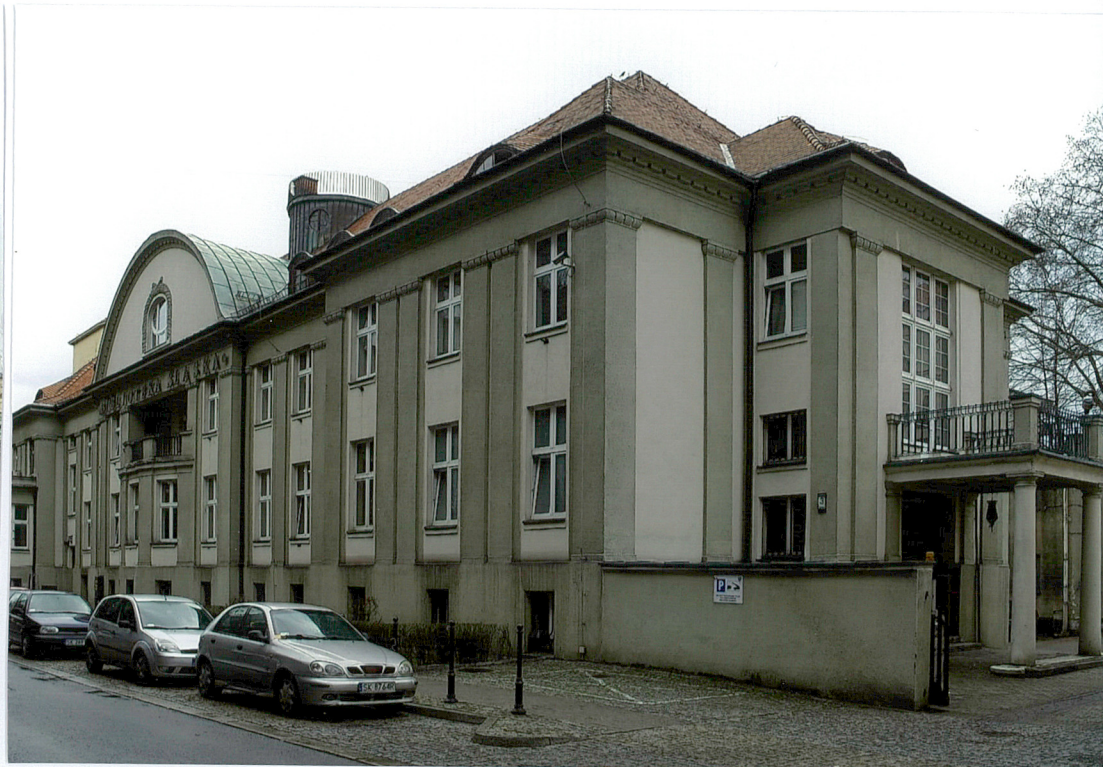
Widok od strony północno-zachodniej, wejście boczne

Elewacja boczna, zachodnia – w centralnej część ryzalit, z przeszkloną ścianą. Wejście boczne z okazałym zadaszeniem wspartym na dwóch kolumnach. Zadaszenie z prostą, metalową balustradą, z kamiennymi słupkami, w formie balkonu.

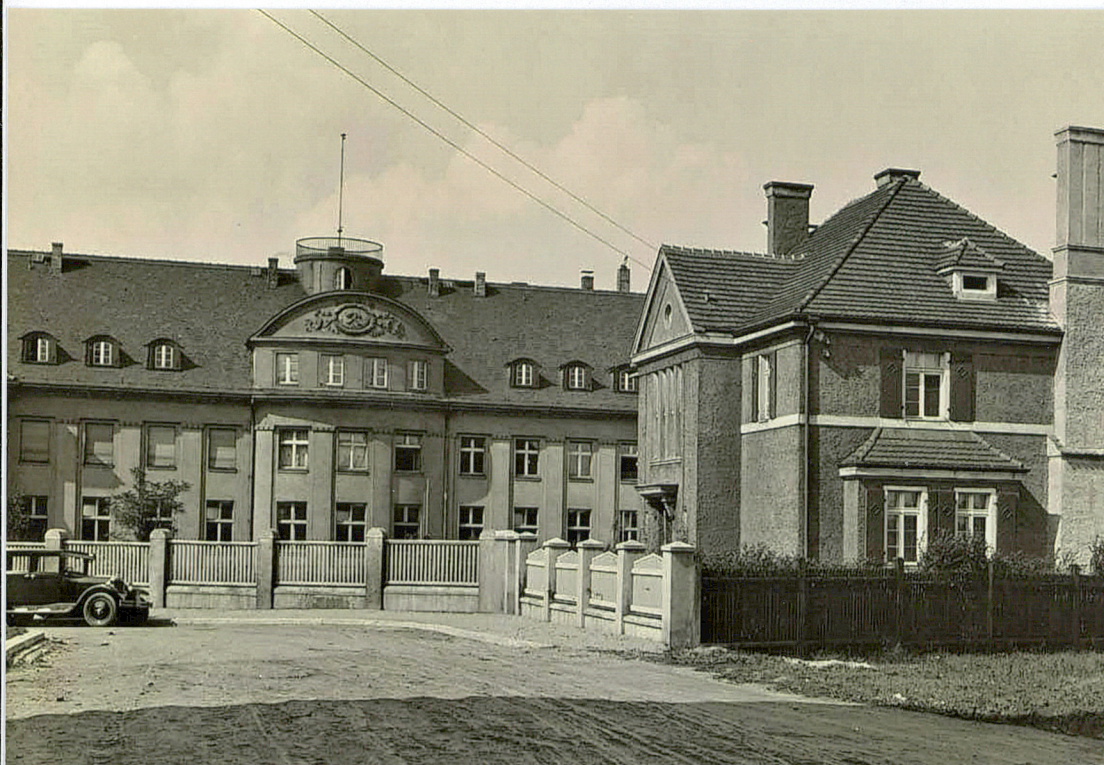
Widok od strony południowej.
Kopia fotografii pochodzącej z roku 1930-1936

Elewacja południowa – 17-osiowa, niesymetryczna, flankowana przez ryzality, podzielona przez pilastry, o prostych bazach i o głowicach składających się z czterech, półokrągłych elementów. Na ryzalitach, od strony zachodniej półokrągły wykusz jednokondygnacyjny, usytuowany centralnie, na 2 osi; na ryzalicie od strony wschodu usytuowany centralnie, półokrągły ryzalit. W centralnej części elewacji półokrągły ryzalit. Powyżej mansarda z czterema prostokątnymi otworami okiennymi, w tympanonie sklepionym łukiem pełnym, herb górniczy ujęty w detal architektoniczny w formie girland. Otwory okienne umieszczone w trzech rzędach.

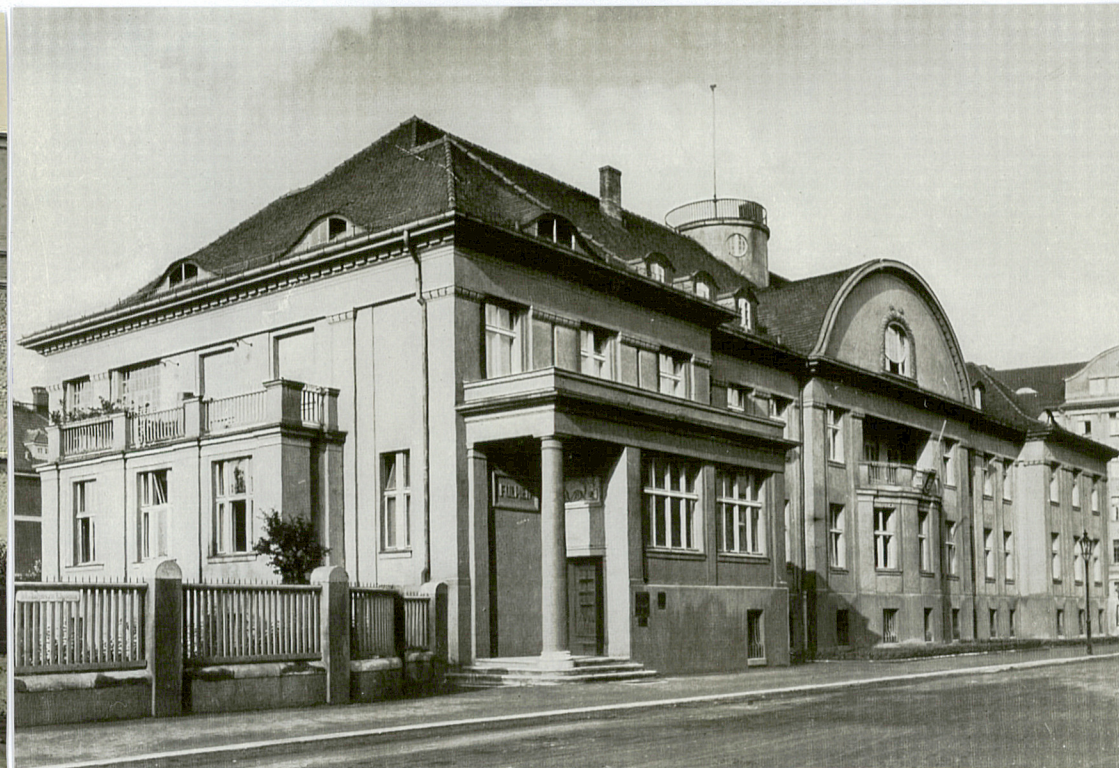
Widok od strony północno-wschodniej.
Kopia fotografii pochodzącej z roku 1923-1928

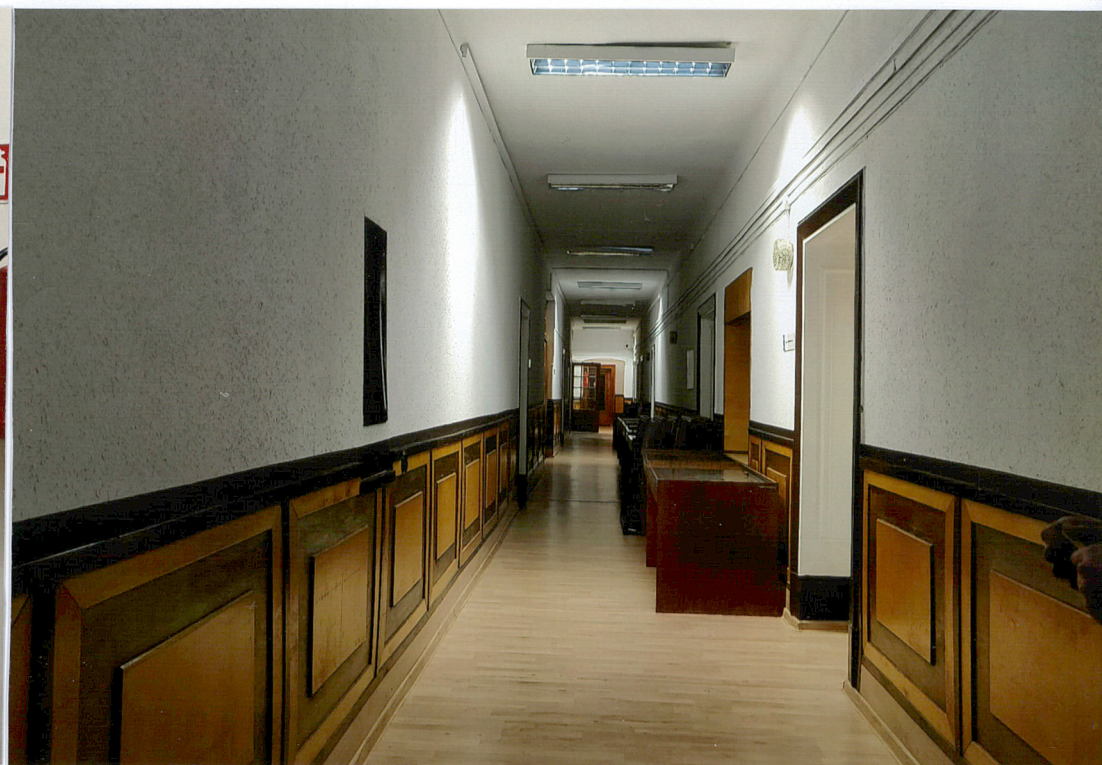
Korytarz na pierwszym piętrze

Wnętrze – ściany i stropy pomalowane na biało, na parterze i pierwszym piętrze boazeria, na parterze ciemnobrązowa, geometryczna, zbudowana z pól ze zmniejszającymi się kwadratami; na pierwszym piętrze podobny lecz uproszczony motyw, kolor boazerii jaśniejszy.

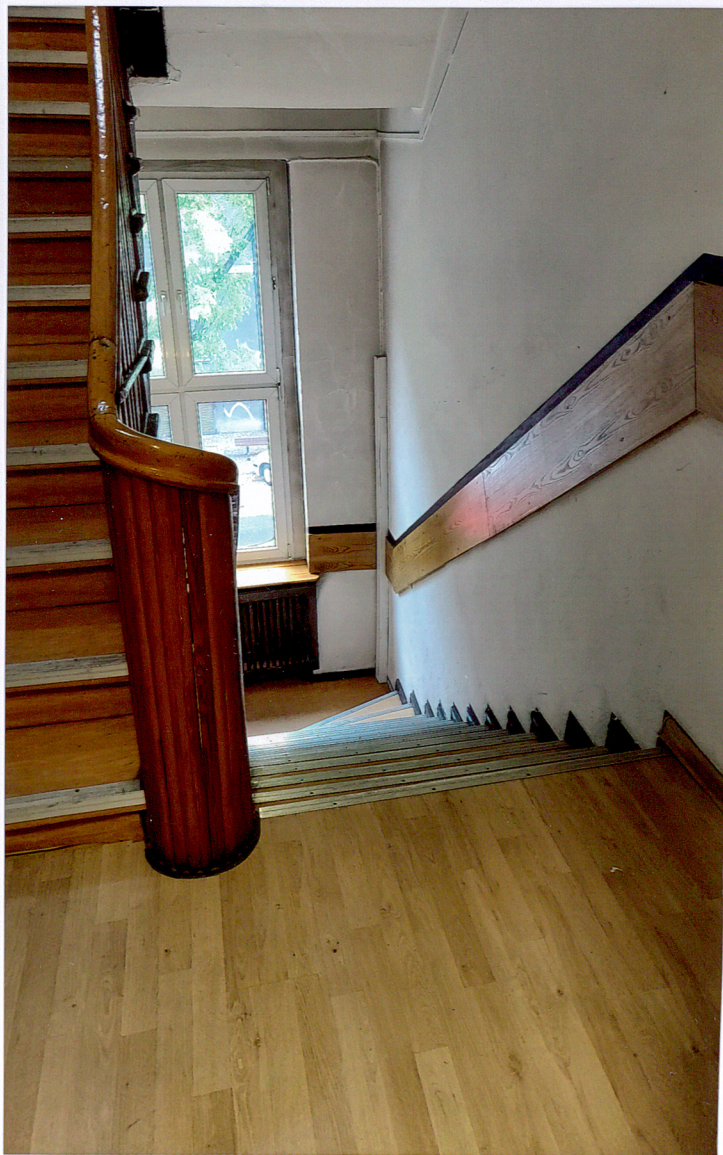
Klatka schodowa po wschodniej stronie

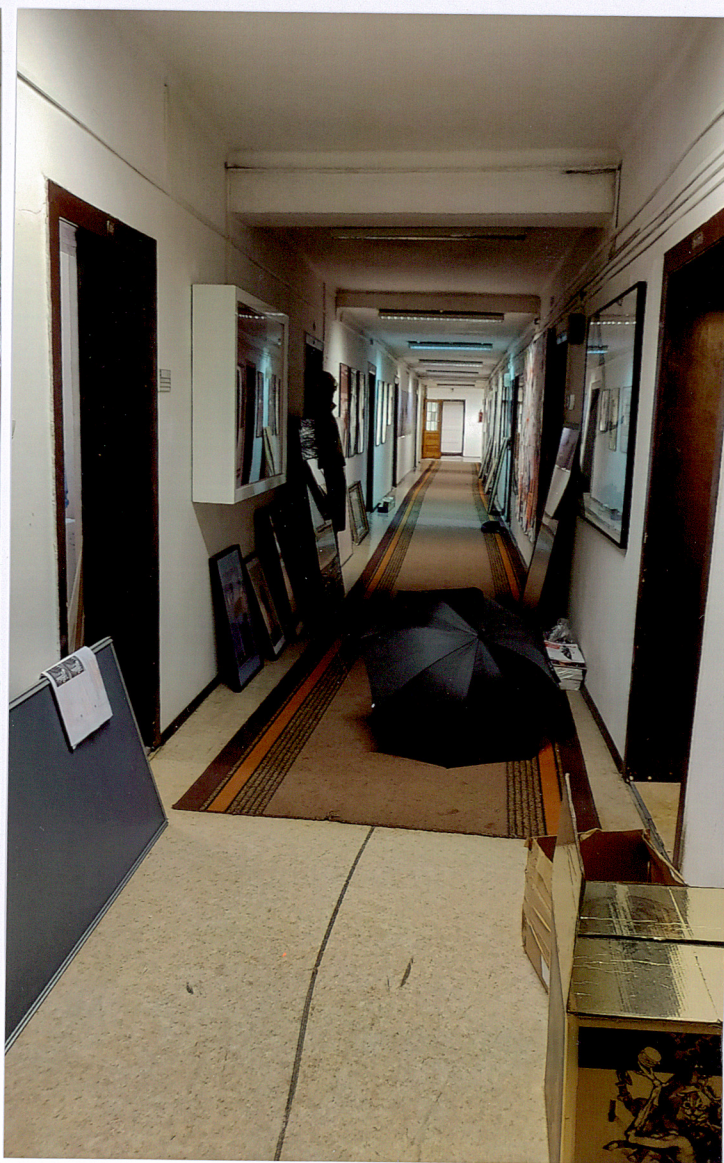
Korytarz na trzecim piętrze

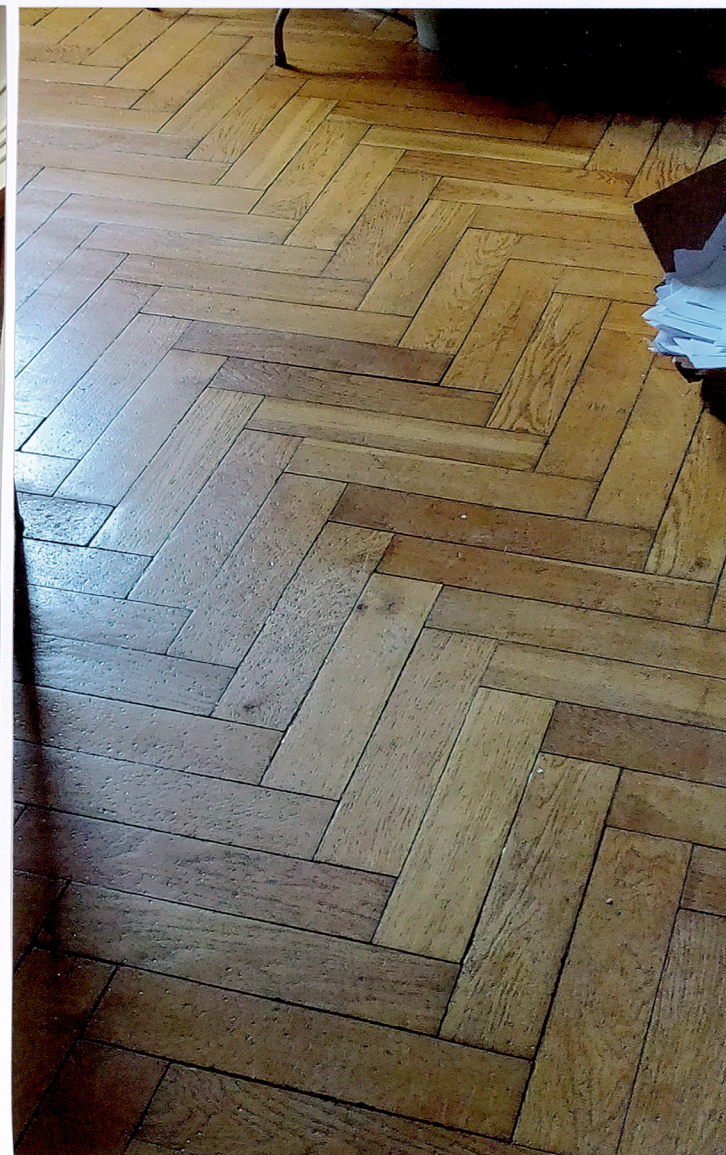
Fragment zachowanego parkietu w jednym z pomieszczeń

Podłogi, posadzki – w większości posadzki współczesne, korytarz na parterze wyłożony płytkami gresowymi w kilku odcieniach szarości, na piętrze pierwszym współczesnymi panelami podłogowymi, natomiast korytarz na drugim piętrze wyłożono linoleum. W piwnicy w niektórych częściach betonowa wylewka, w niektórych linoleum. W pomieszczeniach biurowych zachował się parkiet drewniany ułożony w jodełkę.
