1. Obiekt

RATUSZ

**CHORZÓW
BATORY**

ul. Ratuszowa 3
41–500 Chorzów Batory

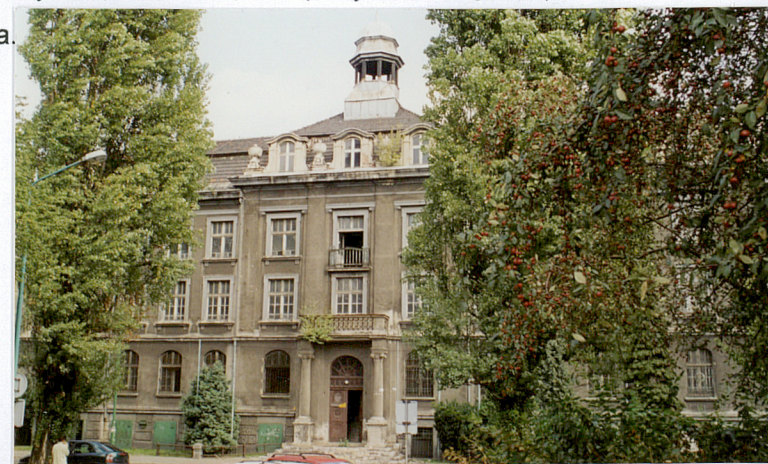
2. Fragment fasady ratusza.

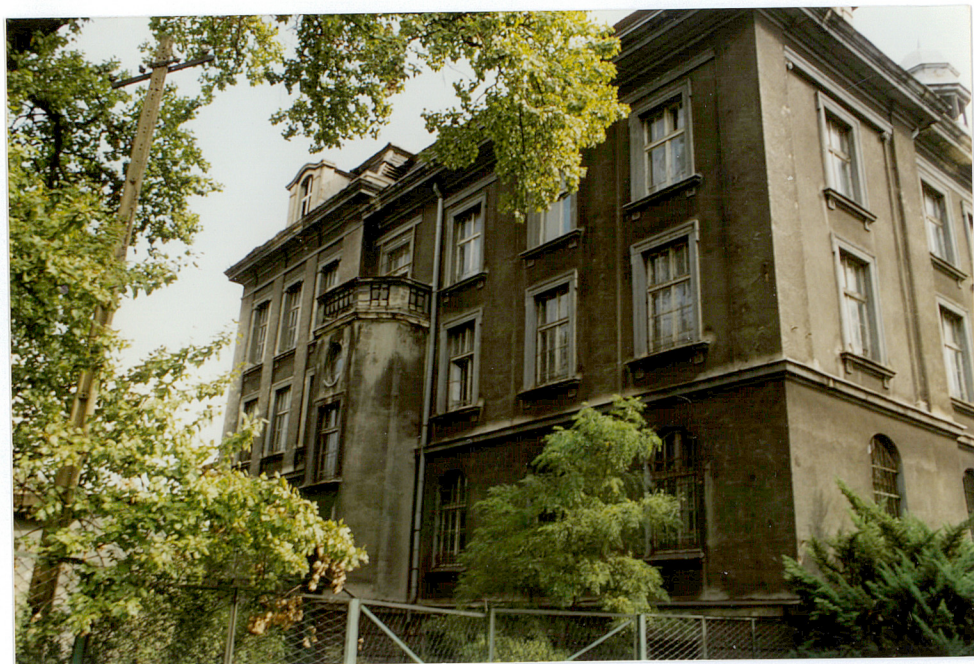
Elewacja zach. – 7-osiowa, 3-kondygnacyjna, na wysokim cokole, rozcłonkowana środkowym wielobocznym 2-kondygnacyjnym ryzalitem klatki schodowej, który wieńczy balkon; 3 skrajne osie skrzydła zach., ryzalitowane; cokół wyróżniony boniowaniem płycinowym, w kondygnacjach piętra artykulacja lizenowa; poza tym ściany dzielone regularnym rytmem ujednoliconych w kondygnacjach otworów okiennych.

- 3. Elewacja zach., widok od pd.
- 4. Elewacja wsch.
- 5. Elewacja podwórzowa, pn., fragment wsch.

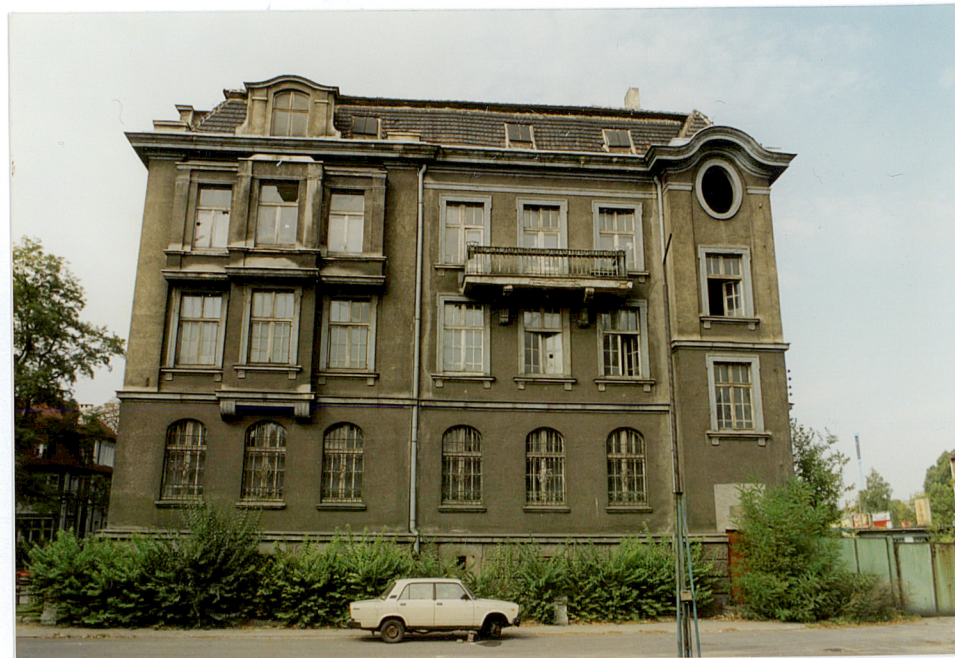
4.

Elewacja wsch. – 3-kondygnacyjna, na wysokim boniowanym cokole z kondygnacją piwnic, 7-osiowa; rozcłonkowana skrajnymi ryzalitami: jednoosio-

wym klatki schodowej i 3-osiowym, w którym 2-kondygnacyjny, jedno- i 3-osiowy wykusz –osiowa część środkowa z balkonem, obejmującym 3 osie w 3-ciej kondygnacji; podziały ścian, przeprowadzone, podobnie jak w pozostałych elewacjach, za pomocą gęstego rytmu ujednoliconych w kondygnacjach otworów okiennych i systemu gzymsów; ryzalit klatki schodowej i wykusz rozcłonkowane lizenami; rytm otworów zakłócony w partii klatki schodowej (cokołowy otwór drzwiowy i otwory okienne na półpiętrach; ryzalit klatki schodowej zwieńczony falistym szczytem, w którym duży owalny okulus; nad całością profilowany, gierowany gzymś główny;

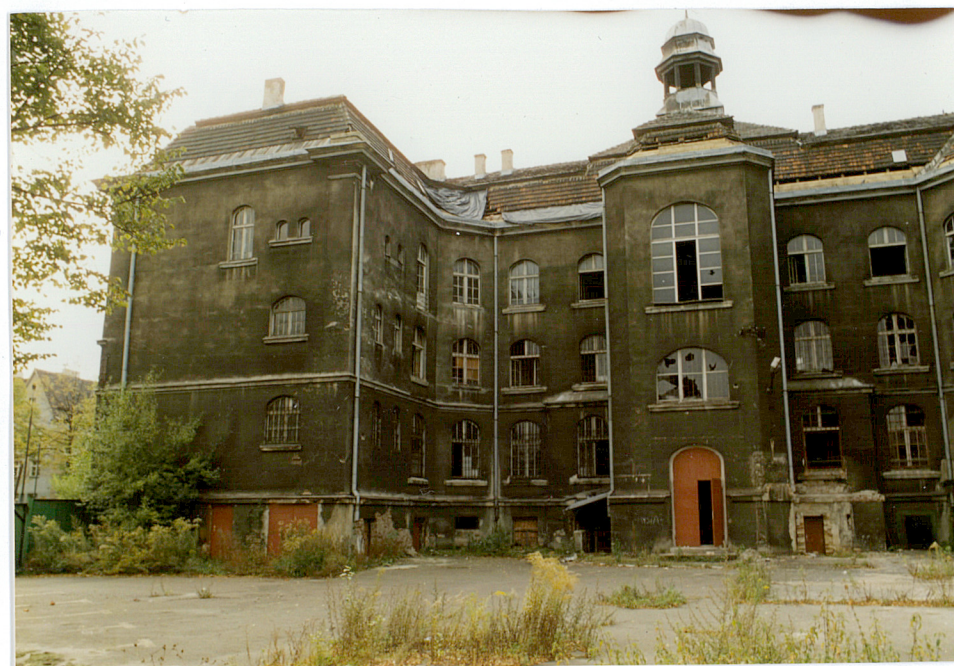
5.

Elewacja pn. – 3-kondygnacyjna, na wysokiej kondygnacji piwnicznej, rozcłonkowana wydatnymi bocznymi skrzydłami i środkowym ryzalitem klatki schodowej; naroża ryzalitu i narożniki między korpusem i skrzydłami ścięte; oś środkowa elewacji akcentowana wejściem tylnym i dużymi otworami okiennymi klatki schodowej; wszystkie otwory okienne kondygnacji naziemnych z pełnołukowymi zamknięciami, w korpusie ujednolicone w kondygnacjach, w regularnym układzie; mniej regularny, podporządkowany funkcji układ w skrzydłach; elewacja pn. skrzydła zach. ślepa; poza otworami okiennymi i gzymсами (cokołowym, kordonowym pierwszej kondygnacji i głównym) brak innych elementów podziału ścian; elewacje skrzydeł i korpusu gładkie, pozbawione elementów dekoracyjnych.

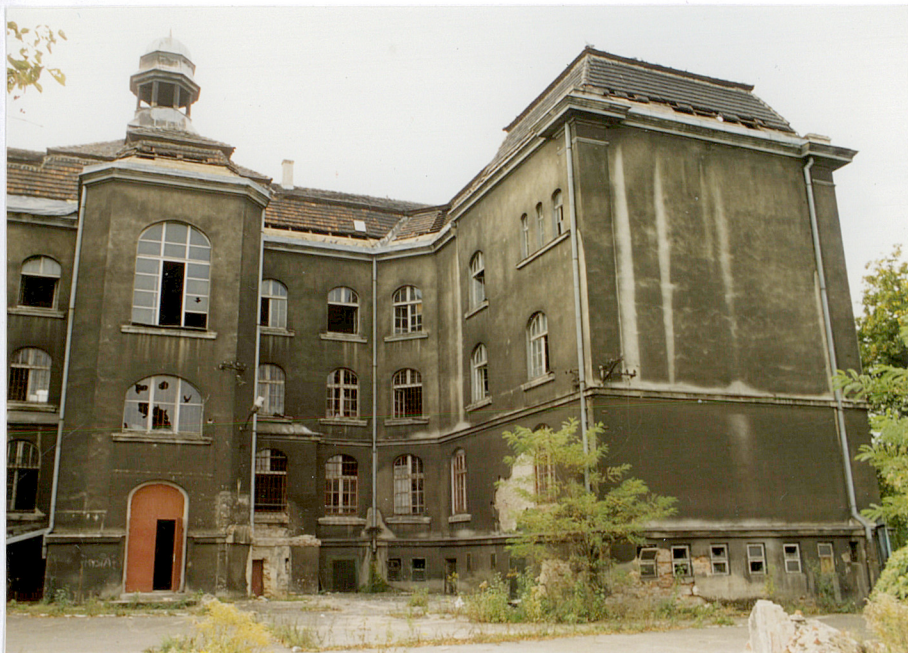
6. Elewacja pn., fragment zach.

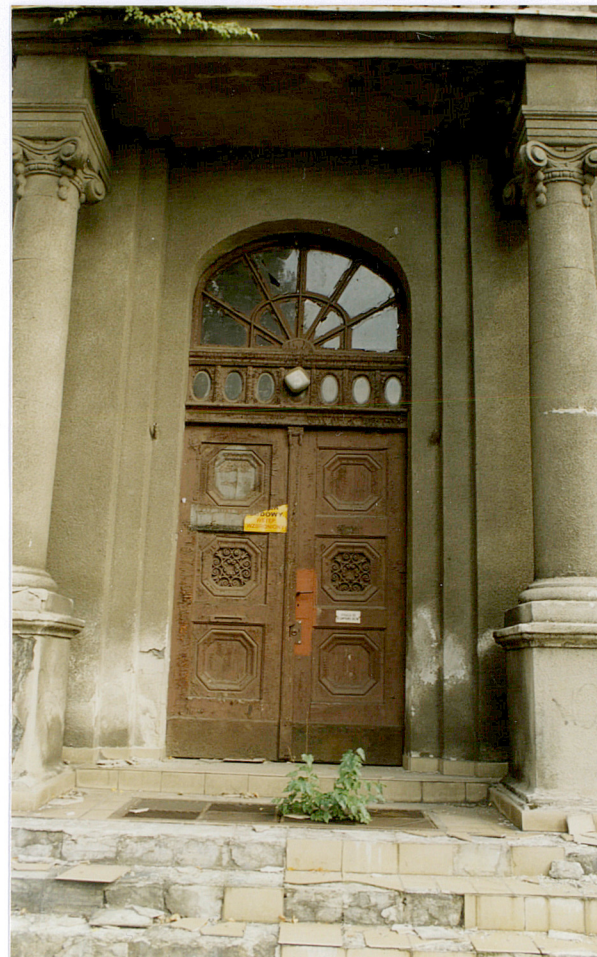
Otwory drzwiowe zewnętrzne. Wejście główne ulokowane na osi środkowej fasady, obudowane zostało kolumnowym portalem, zwieńczonym balkonem z tralkową ażurową balustradą: otwór wejściowy smukły, zamknięty lukiem koszowym, wypełniony 2-skrzydłowymi prostokątnymi drzwiami ramowo-płycinowymi, z wysokim nadświetłem; skrzydła drzwiowe z oktogonálnymi płycinami, z których środkowe wypełnione ozdobnymi kratkami metalowymi; w nadświetle dekoracja architektoniczna z owalnymi przeźrocami. Zach. klatka schodowa dostępna przez smukły, zamknięty odcinkowo otwór drzwiowy, w którym jednoskrzydłowe ozdobne drzwi ramowo-płycinowe z nadświetłem; w uszatej płycinie drzwiowej owalne przeźrocze zabezpieczone ozdobną kratą; nadświetle dzielone giętymi listwami. Otwór wejściowy wsch. klatki schodowej prostokątny, z współczesnymi jednoskrzydłowymi drzwiami metalowymi. W elewacji tylnej osiowy, obity współcześnie blachą stalową. otwór drzwiowy, odpowiadający kształtem otworowi fasady; drzwi 2-skrzydłowe, stalowe. Od strony podwórza liczne, nieregularnie rozmieszczone (większość w skrzydle wsch.), na ogół współczesne, prostokątne, piwniczne otwory wejściowe; wszystkie z współczesnymi drzwiami metalowymi, łącznie 2-skrzydłową bramą garażową.

7. Otwór wejścia głównego.

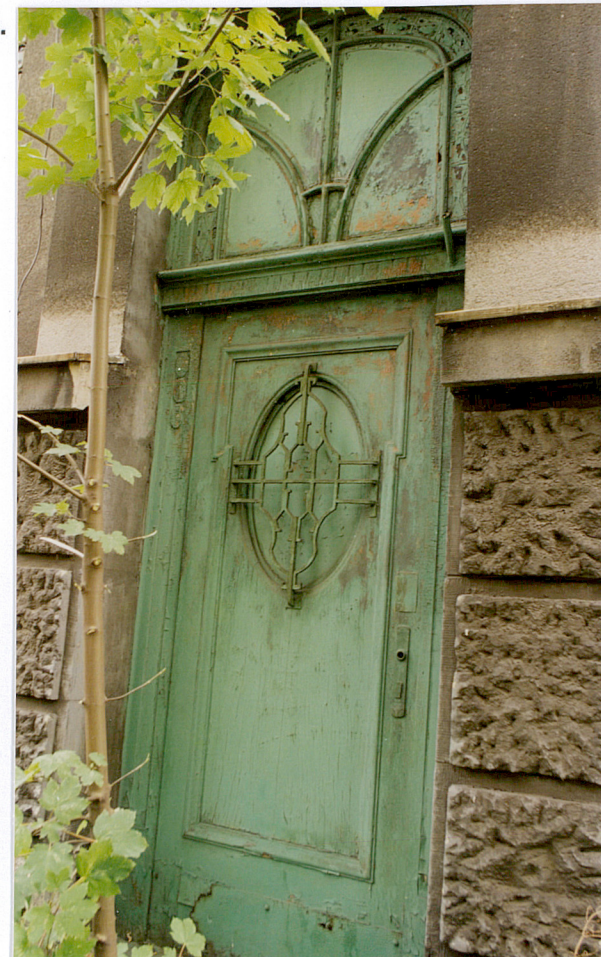
8. Wejście boczne.

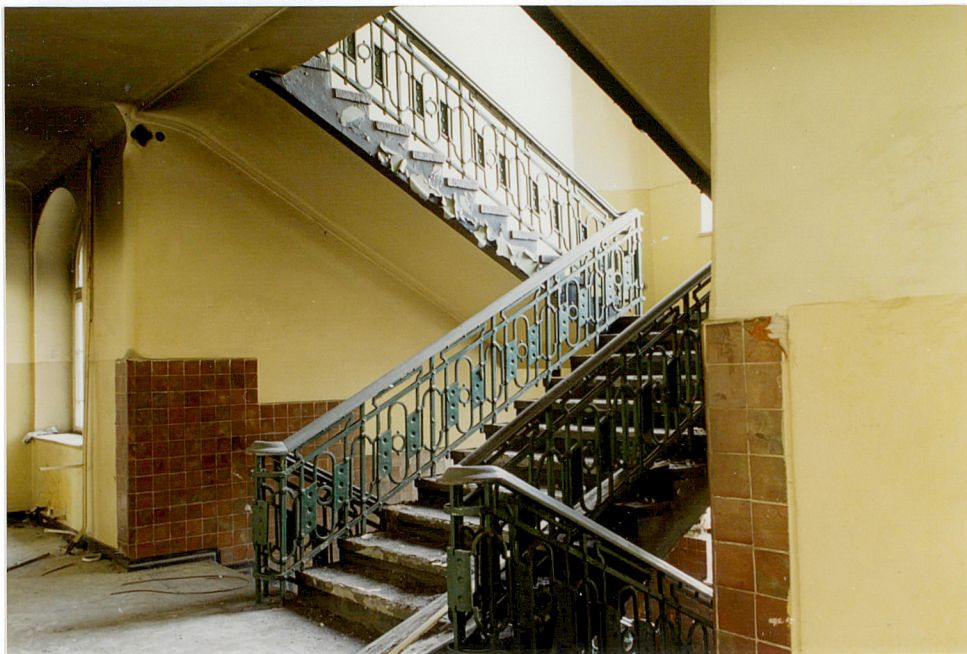
wej. Główna klatka schodowa żelbetowa, na osi środkowej budynku, zlokalizowana w wielobocznym ryzalicie tylnym, umożliwia komunikację między wszystkimi kondygnacjami budynku, z wyjątkiem przestrzeni strychu; schody betonowe, trójbiegowe 2-ramienne o wspólnym początku; biegi schodowe ograniczone metalową ażurową ozdobną balustradą z drewnianą poręczą. Boczne klatki schodowe usytuowane w obu skrzydłach; wsch. – w narożniku pn.-wsch., schody metalowe, 2-biegowe powrotne ze spocznikami, drewnianymi podnóżkami i metalową ażurową poręczą, umożliwiając wejście na strych; klatka schodowa skrzydła zach. w zryzalitowanym pomieszczeniu środkowym, dostępna od zewnątrz (obecnie otwór wejściowy zamurowany od strony wnętrza), żelbetowa, z betonowymi schodami 2-biegowymi powrotnymi ze spocznikami i metalową ażurową balustradą, wiodącymi do wysokości 3-ciej kondygnacji. Schody piwniczne umieszczone pod środkowym biegiem schodowym głównej klatki schodowej – jednobiegowe proste, betonowe.

9. Główna klatka schodowa.
10. Korytarz parteru, część środkowa i zach.
11. Strop pomieszczenia środkowego piętra.

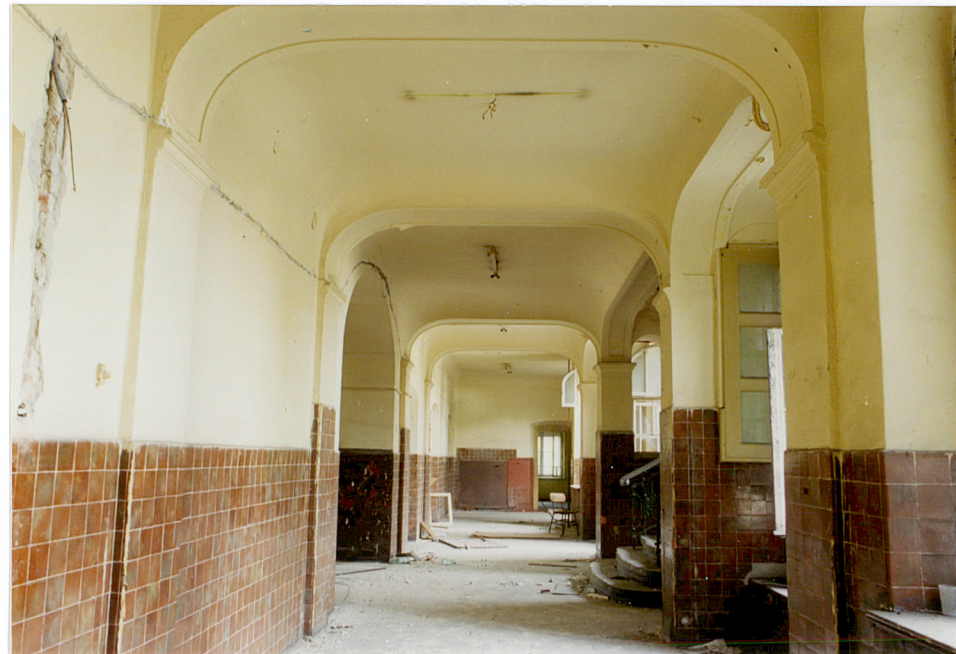
10.

Posadzki i podłogi. Pomieszczenia kondygnacji piwnic oraz sień z wylewanymi posadzkami betonowymi; posadzka korytarza pierwszej kondygnacji wykonana czerwonymi płytkami terakotowymi w kształcie sześciennym, korytarze wyższych kondygnacji z oryginalnymi posadzkami lastricowymi; w większości pomieszczeń kondygnacji naziemnych posadzki betonowe, kryte rulonowymi wykładzinami PCW; w niektórych pomieszczeniach wykładziny z tworzywa kładzione na płyty drewnopochodne (skrzydło zach.) lub na resztki dawnych podłóg drewnianych (narożnik pd.-wsch. piętra). Podesty bocznej klatki schodowej z podłogami drewnianymi, deskowymi, podłoga drewniana, z surowych desek, także na strychu.

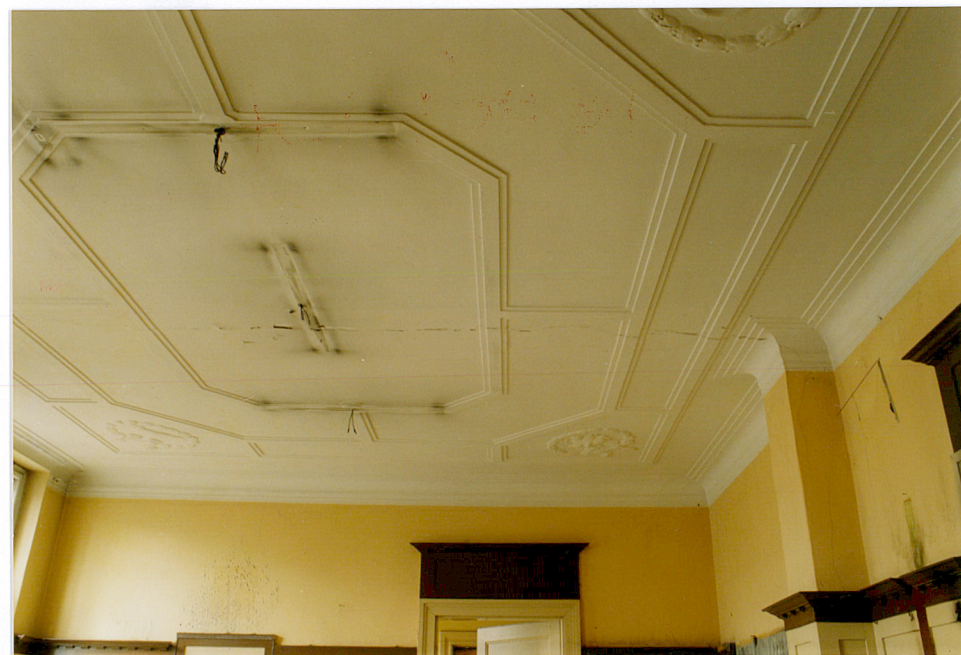
11.

dekoracją ramową i emblematami w narożnikach (połączone obrączki, uściśnięte dłonie, drzewo, serce); dwa pokoje 2-go piętra – dekoracja w typie wczesnomodernistycznym, o zgeometryzowanych podziałach; w obu skrzydłach po jednym pomieszczeniu z prostą, typową dekoracją ramową.

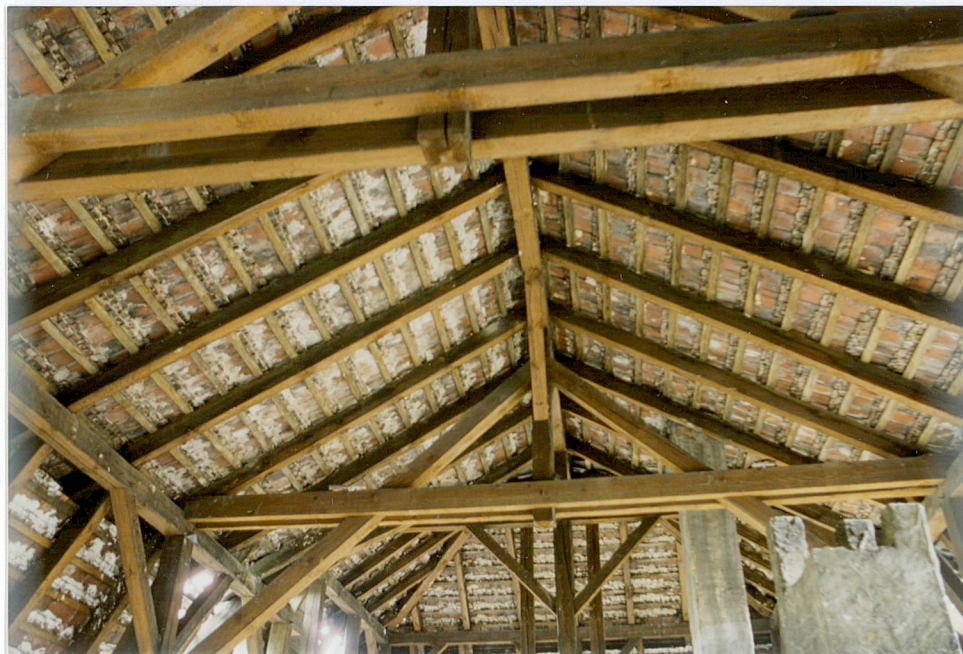
Wieżba dachowa. Wieżba drewniana; dach mansardowy ze ścianką kolankową, konstrukcja płatwiowo-kleszczowa na podwójnej ścianie stolcowej; płatwie stopowe wsparte na ściankach kolankowych, płatwie pośrednie oparte na dwóch rzędach stolców, z zastrzałami w płaszczyźnie więźarów i mieczami w kierunku kalenicowym, na płatwiach pośrednich kleszcze, ujmujące końce górnych krokwi i pojedyncze stolce z mieczami w kierunku kalenicowym, wspierające platew szczytową.

12. Fragment więźby dachowej.

<p>20. Najpilniejsze postulaty konserwatorskie</p> <ul style="list-style-type: none"> ⇒ regulacja Rawy; ⇒ remont kapitalny dachu: przegląd, naprawa i konserwacja więźby dachowej, wymiana pokrycia, opierzenia blacharskie; ⇒ remont sygnaturki; wzmocnienie konstrukcji (wymiana zgniłych elementów konstrukcyjnych, konserwacja), wymiana pokrycia; ⇒ remont wnętrza: remont instalacji; przywrócenie pierwotnej dyspozycji i dawnego wystroju wnętrza, remont podłóg i posadzek; ⇒ modernizacja sanitariatów; ⇒ naprawa tynków zewnętrznych i wewnętrznych; wymalowania wewnętrzne i zewnętrzne; ⇒ wymiana i naprawa stolarki okiennej i drzwiowej; ⇒ oszklenie okien; ⇒ zagospodarowanie obiektu; ⇒ wpisanie obiektu do rejestru zabytków i objęcie go pełną opieką konserwatorską;
