1. Obiekt

Dawny Szpital Wojskowy

ul.Limanowskiego 9

C I E S Z Y N

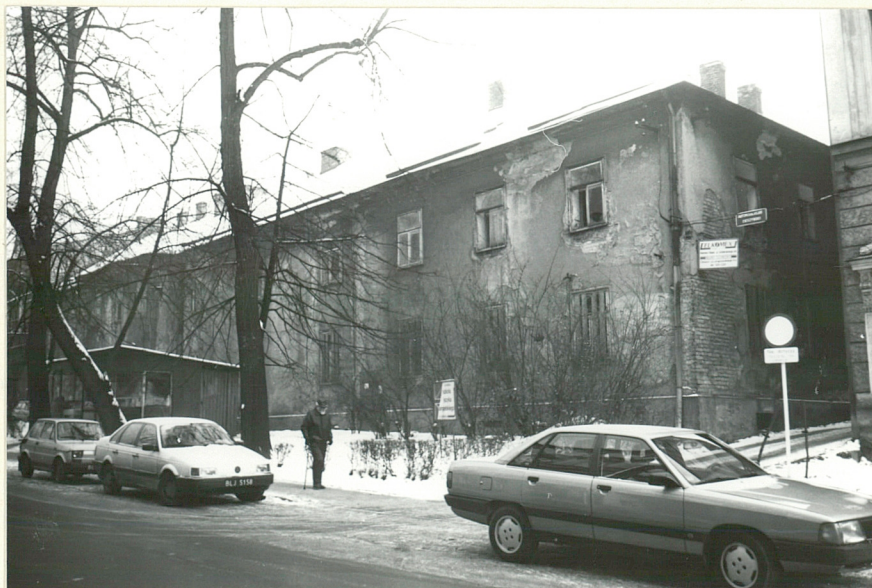
2

2. Widok budynku od str. zachodniej.

Fasada 12-osiowa, na 3 osiach zryzalitowana, ryzalit o zaokrąglonych narożnikach obejmuje oś 4 do 6 od pn. W ryzalicie wejście do sieni z przerobionymi drzwiami klepkowymi, 2-skrzydłowymi, przesklonymi z kutą kratą. Przy wejściu schodki trójstopniowe, flankowane kamiennym murkiem. Okna fasady w profilowanych opaskach z tynku. Stolarka okienna trzykwatrowa, 2-skrzydłowa. Pod okapem profilowany gzyms.

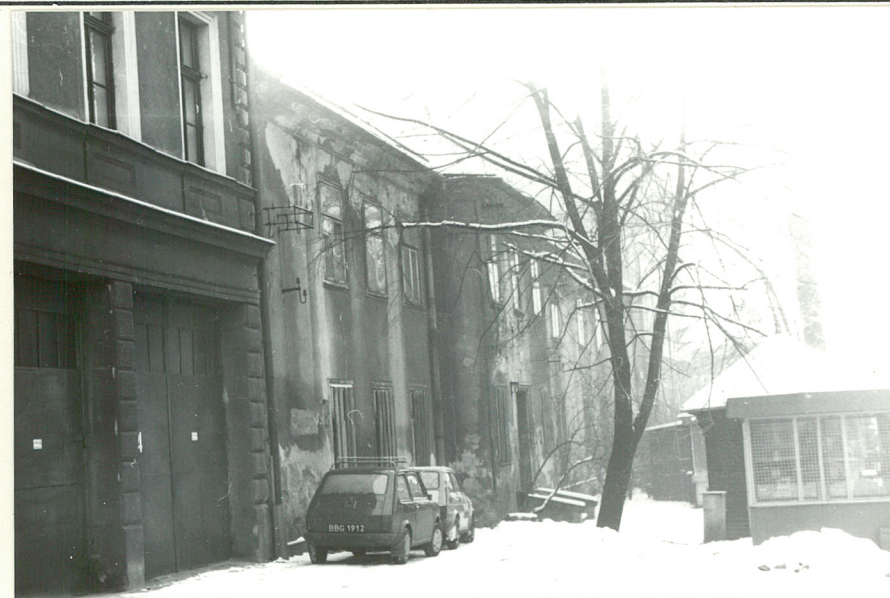
2. Widok na fasadę budynku od str. północnej.

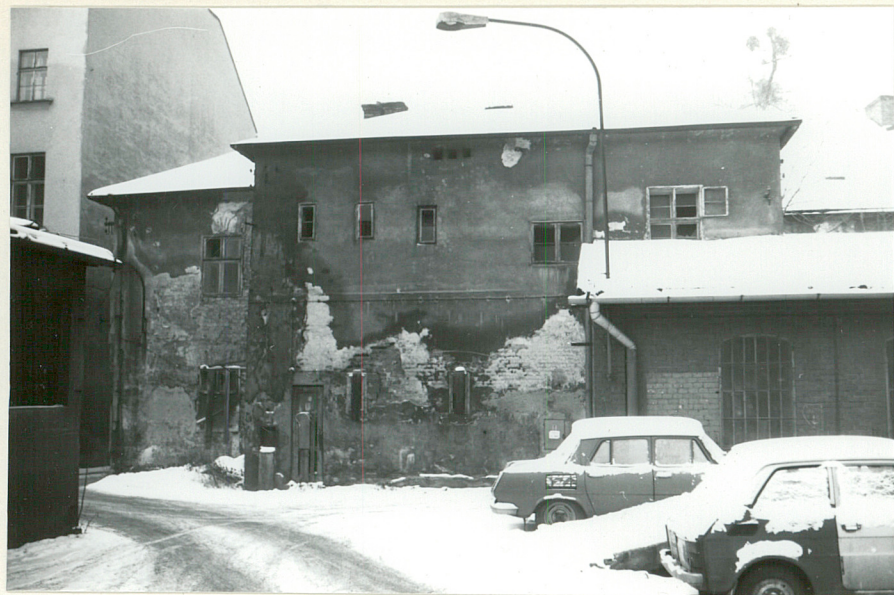
1

Elewacja tylna /pd.-wsch./ bez detalu, z tylnym wyjściem o wtórnej stolarence 2-skrzydłowej. Stolarka okienna krzyżowa. W tylnej części podwórko zamknięte murem granicznym, przy murze od wsch. murowane komórki.

1. Widok na elewację pd.-wsch. /skrzydło/.
2. Widok na elewację podwórzową.
3. Widok na ryzalit fasady.
4. Widok na elewację boczną /pd.-zach/.

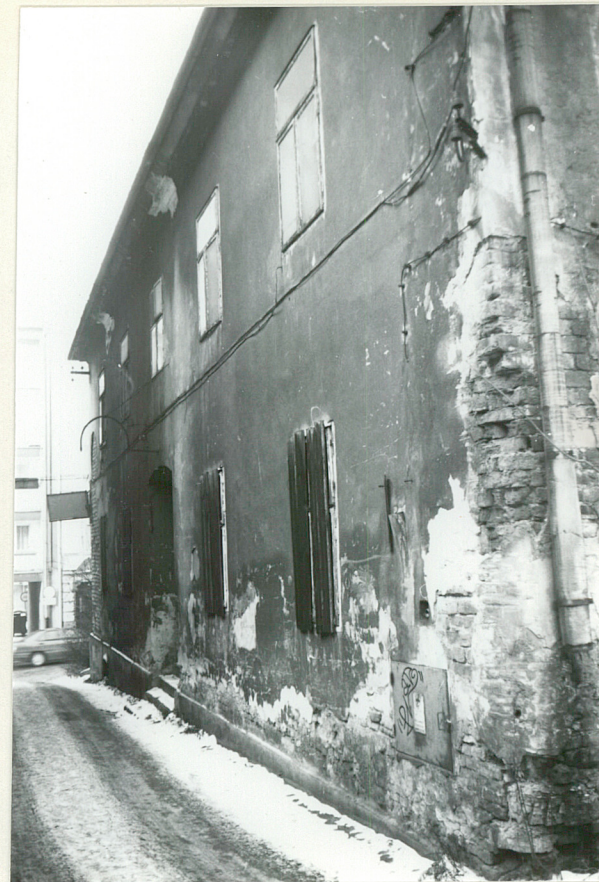
4

Elewacja boczna /pd.-zach./ pięcioosiowa bez detalu. Na osi w parterze wejście boczne zamknięte łukiem odcinkowym. Stolarka 2-skrzydłowa, płycinowa, przesklona z nadświetlem.

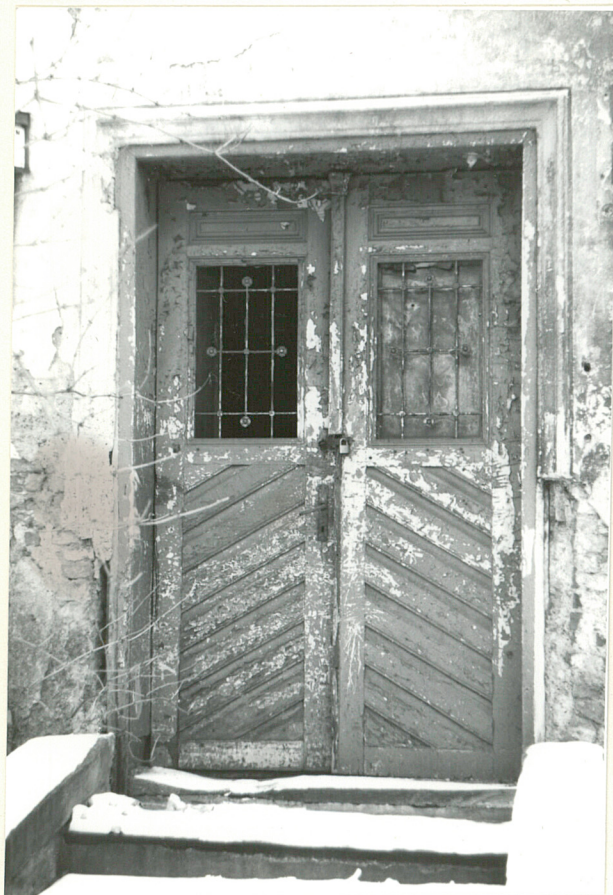
1

1. Wejście główne /ryzalit fasady/.
2. Wejście w elewacji bocznej /pd.-zach/.
3. Widok sieni parteru.
