KARTA EWIDENCYJNA ZABYTKÓW
ARCHITEKTURY I BUDOWNICTWA

BUDYNEK DYREKCJI HUTY BISMARCK
OBECNIE BUDYNEK DYREKCJI HUTY BATORY

2. *Czas powstania*
1915 rok

CHORZÓW - BATORY

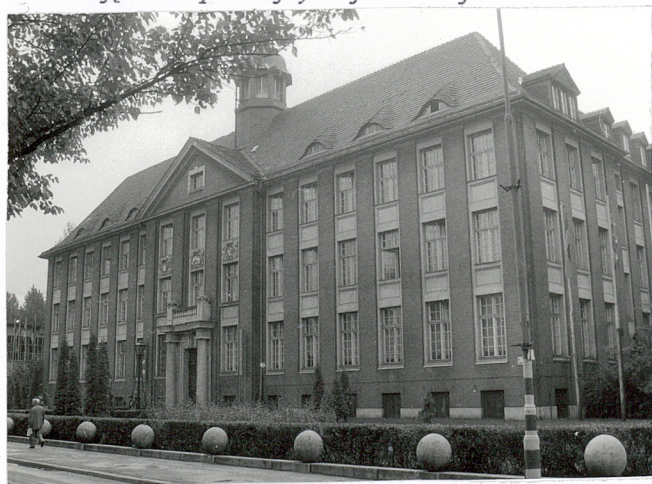
11. Zdjęcie rzut przekrój sytuacja orientacja

I.fasada
2.rzut parteru
3.orientacja

Elewacja frontowa - piętnastoosiowa, z ryzalitem na siódmej, ósmej i dziewiątej osi, zwieńczonym trójkątnym szczytem. Na osi centralnej portal wejściowy, ujęty w dwie kolumny, nad nim w drugiej kondygnacji balkon. W polach podokiennych trzeciej kondygnacji ryzalitu - płyciny z płaskorzeźbami. Płyciny w formie tond po bokach i elipsy pośrodku. Płyciny ujęte w dekorację o motywach owoców i postaci ludzkich, w zwieńczeniu płycin fragment zamku. W lewej płycinie półpostać męska ze zwojem w jednej i dzbanem w drugiej ręce, w płycinie środkowej mężczyzna walczący z lwem, z prawej półpostać męska z młotem. W polu pod balkonem putt z rogami obfitości. Osie okienne wydzielone ceglanyymi lizenami. Okna w opaskach w tynku pod oknami drugiej i trzeciej kondygnacji w tynku z dekoracją w formie kwater wydzielonych profilowanymi listwami.

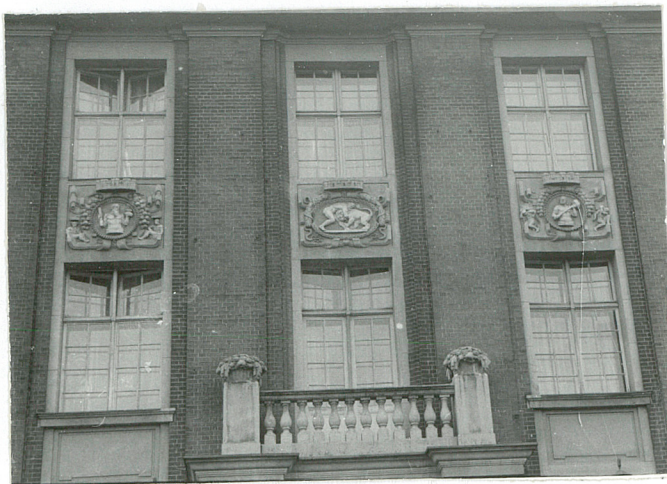
elewacja frontowa-płaskrzeźby

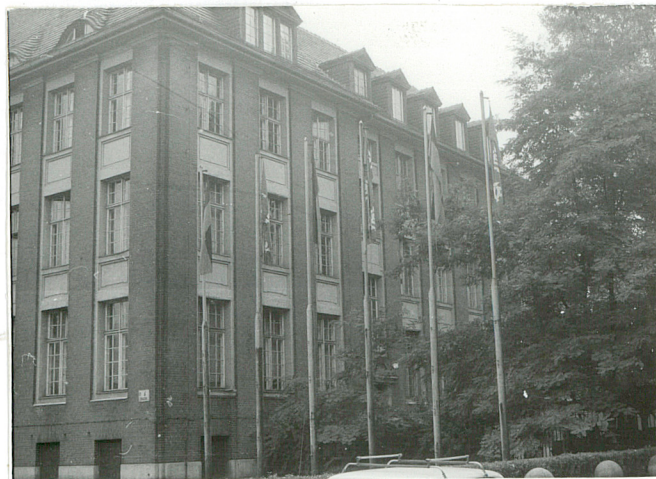
Elewacje boczne - dziewięćoosiowe, z ryzalitowo wysuniętymi trzema osiami na przedłużeniu głównej frontowej bryły budynku. Okna wydzielone ceglanymi lizenami. Okna w opaskach w tynku pod oknami drugiej i trzeciej kondygnacji płyciny w tynku z dekoracją w formie kwater wydzielonych profilowanymi listwami. W elewacji zachodniej wejście boczne na czwartej osi. Drzwi ujęte w lizeny, naczółek zamknięty wklęsło-wypukło-wklęsłych łukiem.

elewacja boczna

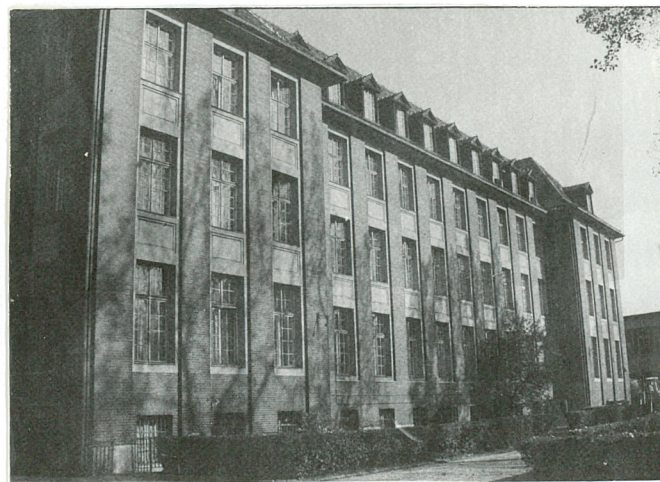
Elewacja tylna - szesnastoosiowa, w trzech osiach skrajnych ryzality. Okna wydzielone ceglanymi lizenami. Okna w opaskach z tynku, pod oknami drugiej i trzeciej kondygnacji płyciny w tynku z dekoracją w formie kwater wydzielonych profilowanymi listwami

elewacja tylna

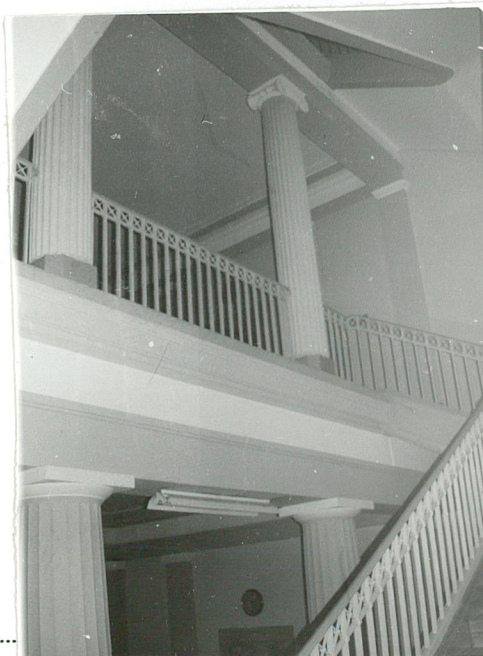
Wnętrze - zachowane hole z pierwotnym wystrojem w formie kolumn jońskich ramujących hol od północy i zachodu oraz pilastrów od południa i wschodu. Pierwotny wystrój zachował się także w sali konferencyjnej i w gabinecie dyrektora. Wystrój w formie boazerii do wysokości 2/3 ścian, boazerie o konstrukcji ramowo-płycinowej, proste, bez elementów rzeźbiarskich, z wmontowanymi szafami

hall

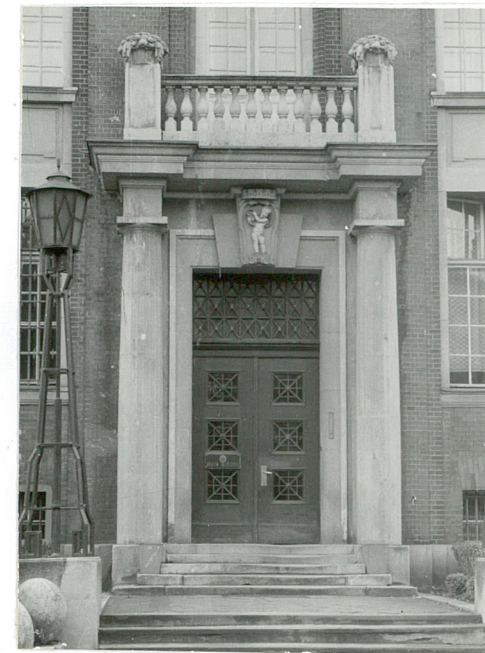
portal główny

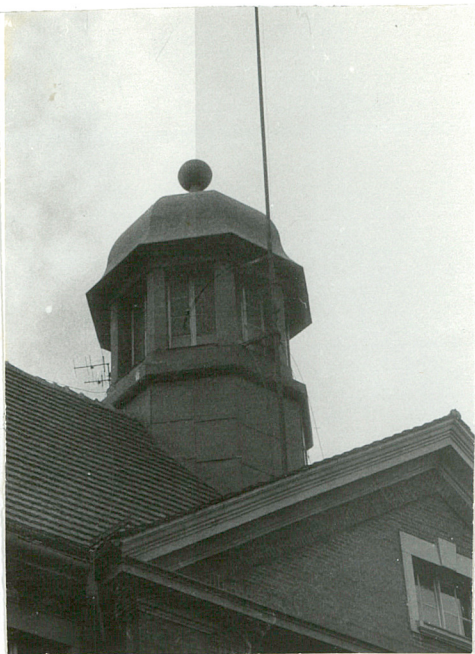
Pokrycie dachu - dach kryty dachówką karpiówką, hełm wieżyczki kryty blachą

Bryła - zwarta, budynek trójkondygnacyjny, z suterena i użytkowym poddaszem; kryty dachem czterospadowym z trójboczną wieżyczką krytą hełmem

wieża w dachu

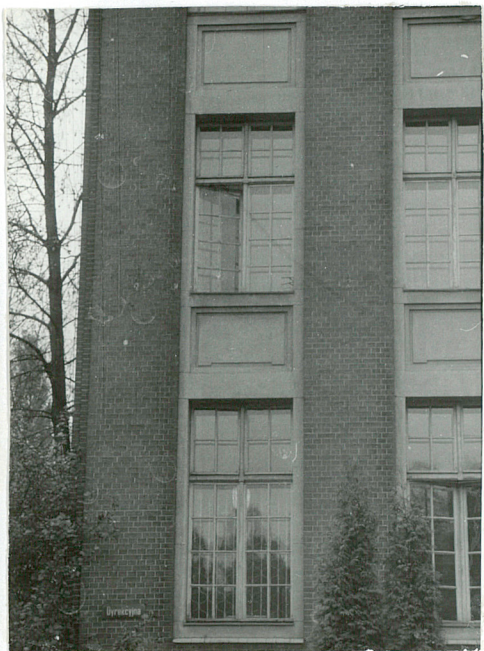
Okna - drewniane, skrzynkowe, czterodzielne ośmiopoziomowe i czterodzielne pięciopoziomowe

okna

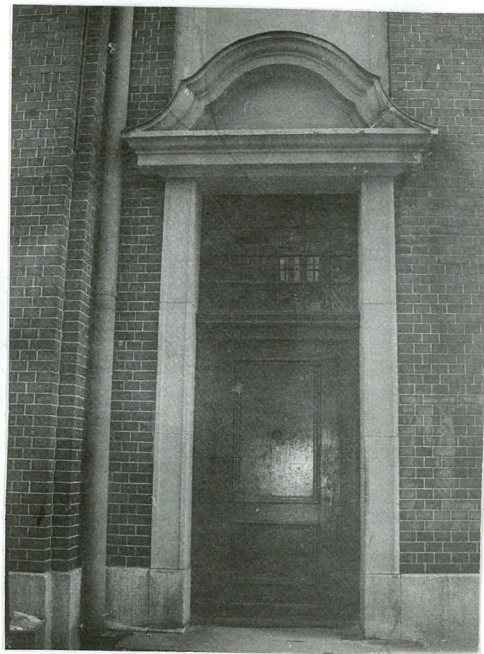
portał boczny
