Nr ŚLĄSKIE

Kamienica mieszczańska

ul. Ratuszowa 3

C I E S Z Y N

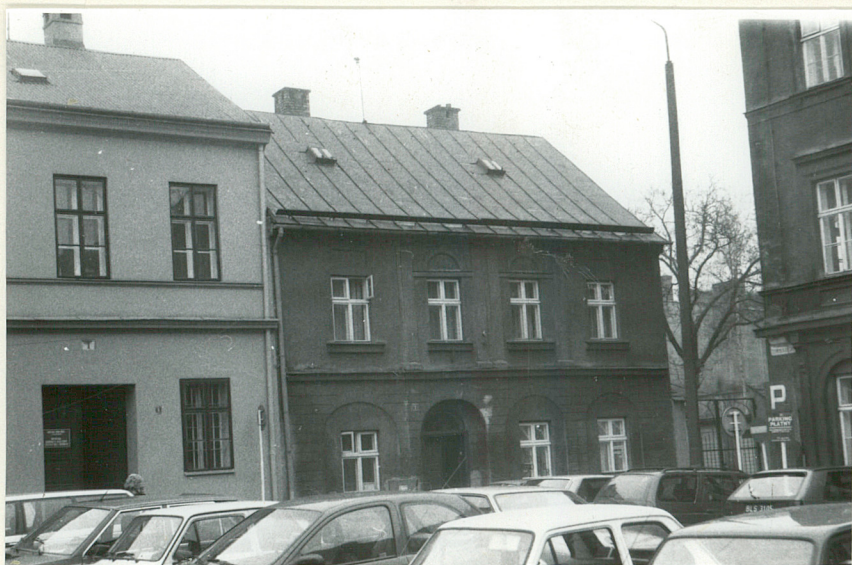
1

- c 1. Widok na elewację frontową /zach./  
 2. Widok na elewację podwórzową /wsch./  
 3. Widok na elewację boczną /pd./

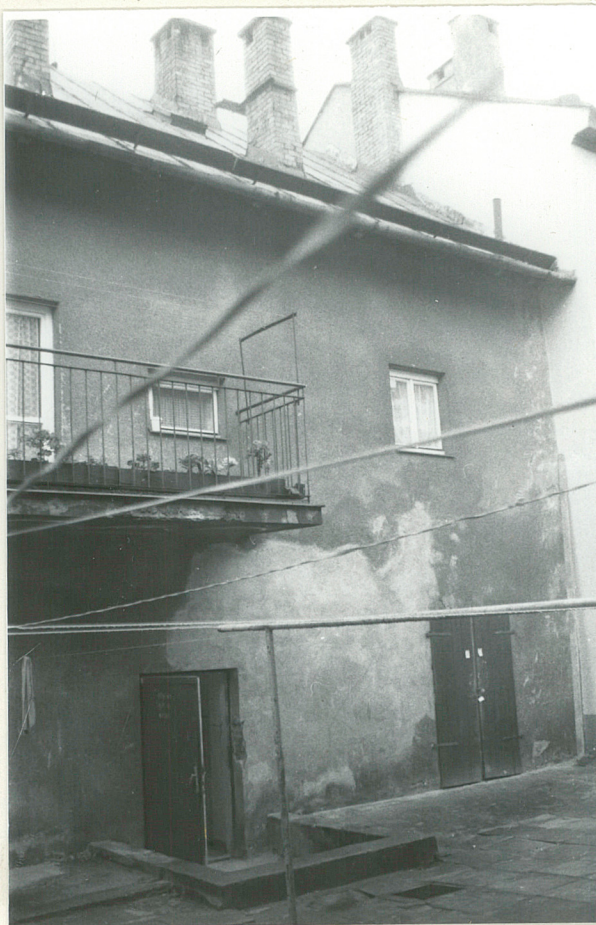
2

Elewacja podwórzowa /zach./ bez detalu architektonicznego o nieregularnej artykulacji. Na parterze z prawej strony wejście do komórek, z lewej tylnej wejście z sieni. Na piętrze balkon i współczesnej żelaznej balustradzie. Na balkon wejście z pokoju na piętrze.

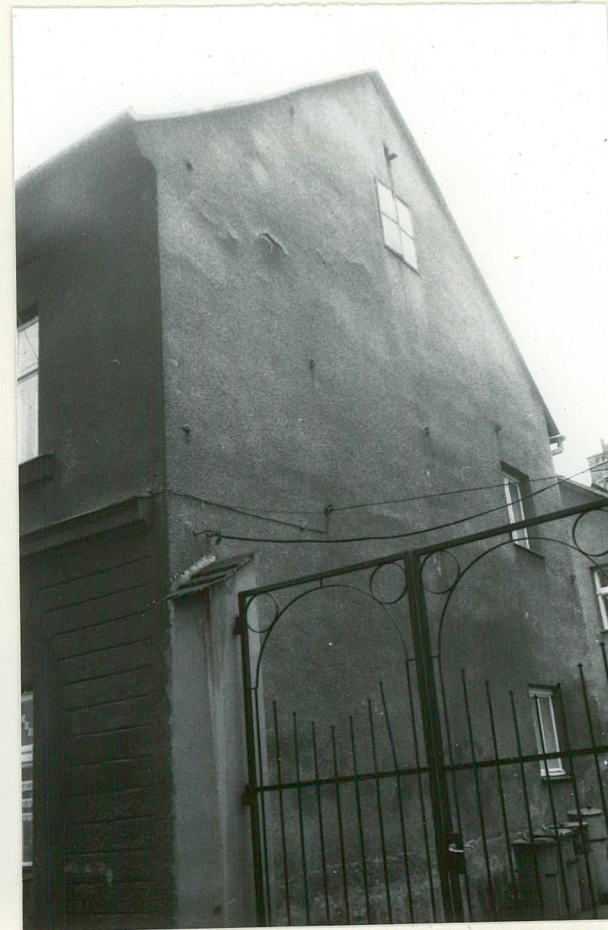
3

Elewacja boczna /pd./-szczytowa bez detalu architektonicznego z przyległą do niej kutą bramą wjazdową na podwórze. W elewacji po jednym oknie na każdej kondygnacji /parter i piętro z prawego boku w szczycie centralnie/.

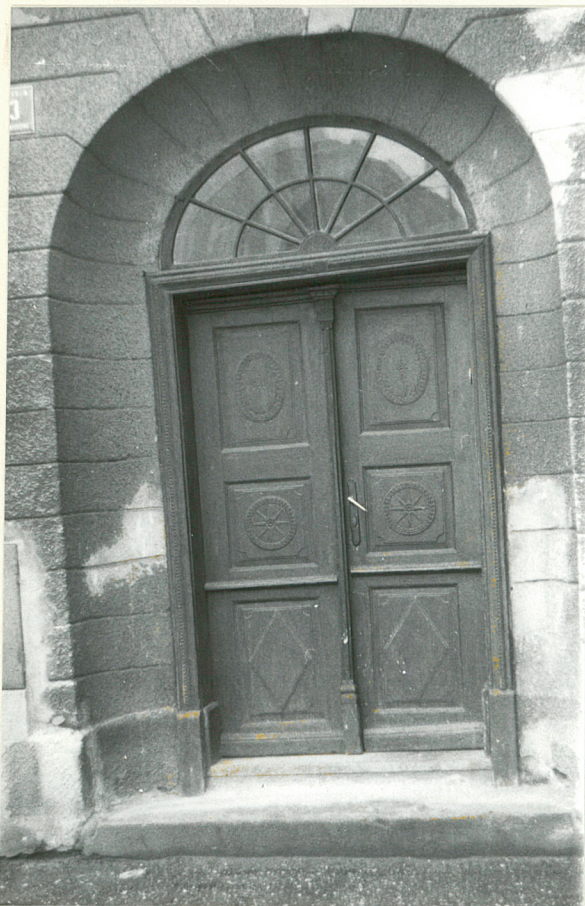
1

Fasad budynku czteroosiowa, z wejściem na osi drugiej od pn. Otwory okienne prostokątne ze stolarką krzyżową. Parter biniowany, wejście z niszy, zachowane drzwi wejściowe klasycystyczne-dwuskrzydłowe, płycinowe, zwieńczone półkolistym nadświetlem.

1. Brama wejściowa w elewacji frontowej.
2. Fragment elewacji frontowej /I piętro/.
3. Fragment sieni /parter/.

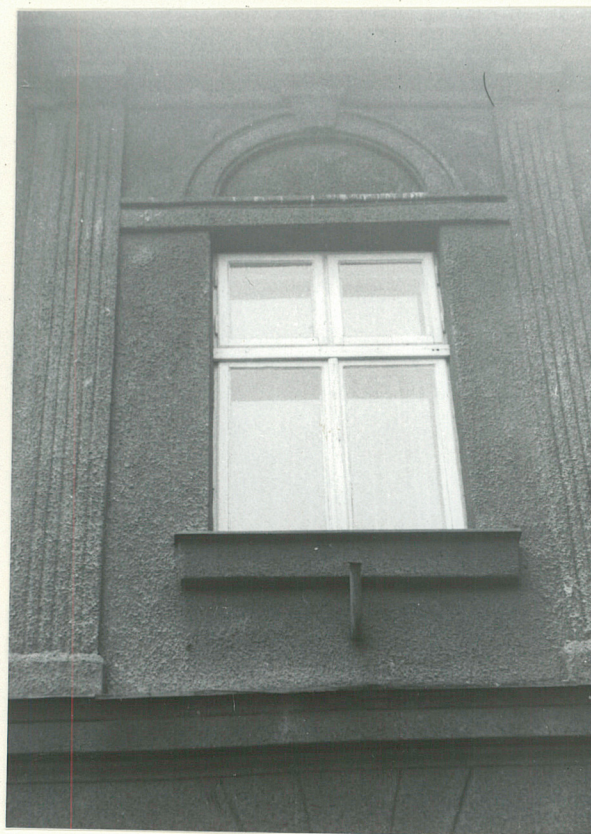
2

Okna parteru w płytkich wnękach zakończonych półkoliście. I piętro wydzielone gzymsem, okna na osiach środkowych ujęte w kanelowane pilastry, zakończone gzymсами, na których wsparte półkoliście naczółki z kluczami. Okna skrajne z nadokiennikami w formie prostokątnych płycin.
