59/2 KAPLICA PRZY KOŚCIELE PARAFIALNYM P.W. ŚW. MARII MAGDALENY

CHORZÓW

Chorzów Stary
ul. Bożogrobców 31

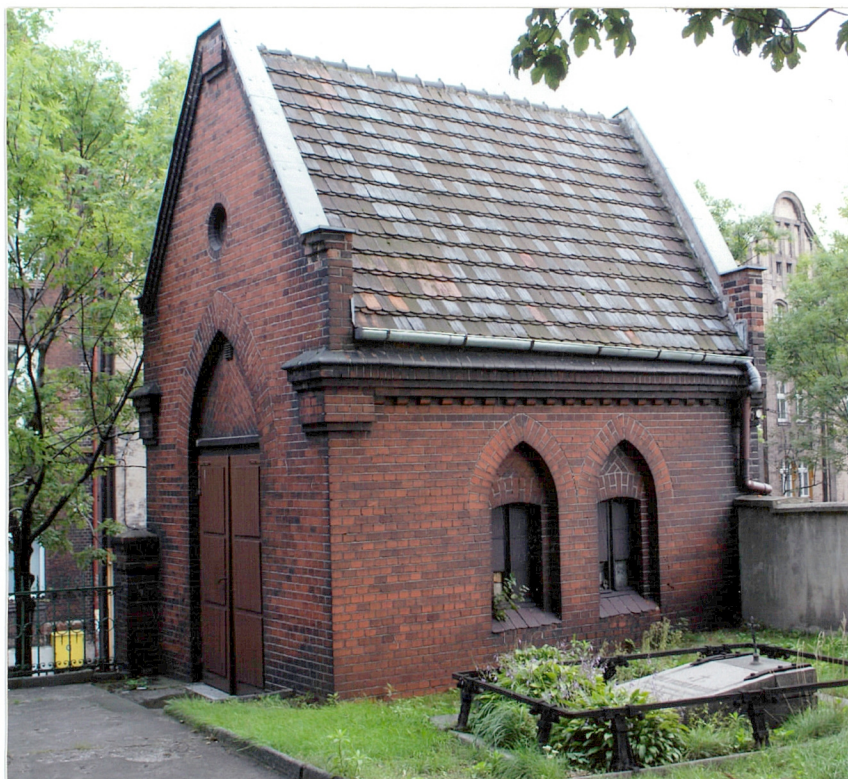
Fot. 1. Widok ogólny od strony kościoła

Sytuacja: Kaplica zlokalizowana w południowo-zachodnim narożniku działki kościelnej, zespólna z ogrodzeniem cmentarza przykościelnego – ustawiona na wysokim murze ogrodzenia. Za murem ukryta kondygnacja przyziemia z bramą od strony budynku dawnej plebani. Powyżej, na poziomie terenu cmentarza, posadowiona właściwa kaplica.

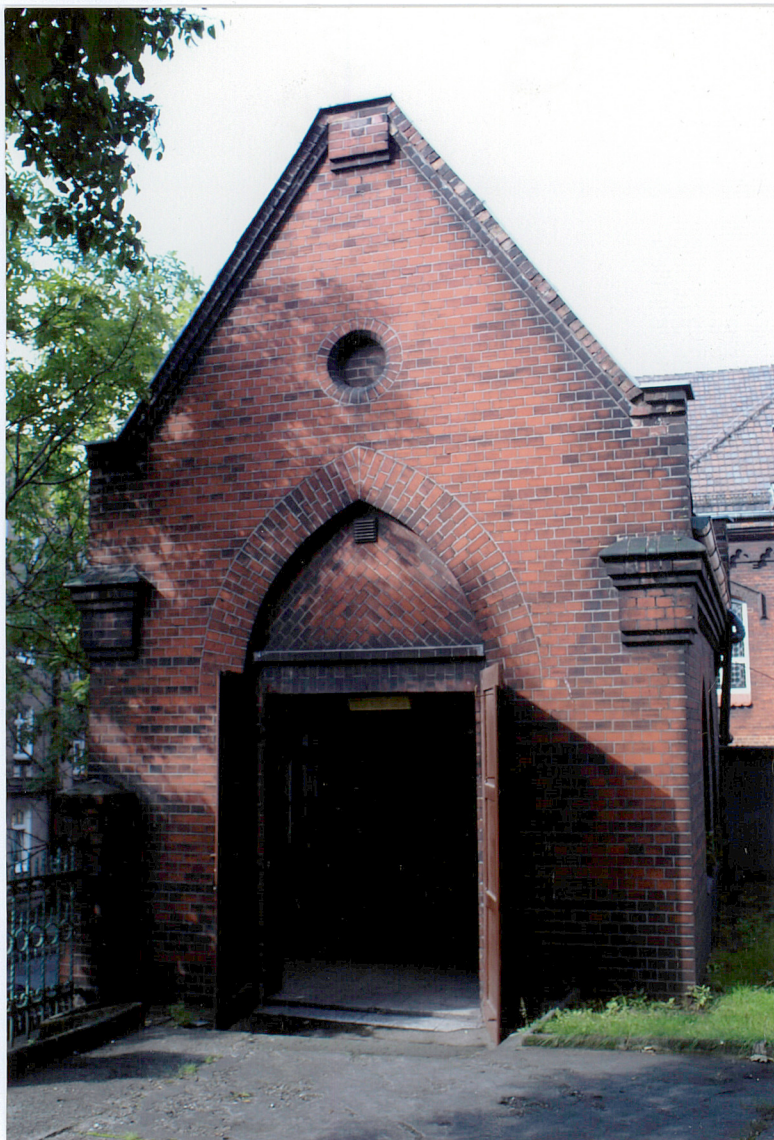
Fot. 2. Fasada.

Elewacje: Elewacja frontowa – wschodnia szczytowa, w niej dwuskrzydłowe, drewniane drzwi otwierające się na zewnątrz. Portal ostrołukowy ceglany. W połu wnęki drzwiowej, ponad nadprożem, cegły ozdobnie ułożone skośnie. Nad portalem okulus zaślepiony. Elewacje boczne z oknami niewielkich rozmiarów. W elewacji południowej – okno potrójne ostrołukowe, środkowe wyższe od bocznych, parapety pulpitowe. W elewacji północnej – okno podwójne nakryte łukiem odcinkowym wpisane w ostrołukowe obramienia ceglane, zamurowane od wnętrza. Ponad oknami, we wnęce, cegły ułożone ozdobnie jak nad drzwiami. Ściany boczne wieńczy profilowany gzyms uskokowy z denticulami, nakryty daszkiem pulpitem z zielonej, glazurowanej kształtki ceramicznej. Konstrukcja gzymsu wsparta na uproszczonych słupkach akcentujących narożniki ścian. Elewacja tylna – zachodnia szczytowa, ściana partii przyziemia w formie cokołu. Otwór wejściowy nakryty łukiem odcinkowym, w nim dwuskrzydłowa, drewniana brama, otwierająca się na zewnątrz. Na wysokości gzymsów ścian bocznych ściana poszerza się. W szczycie otwór wentylacyjny.

Stolarka: drzwi wejściowe do kaplicy prostokątne, dwuskrzydłowe drewniane, płycinowo-ramowe, obite od zewnątrz listwami o układzie pionowym. Okna drewniane krosnowe, dwuskrzydłowe, podzielone szprosami na prostokątne płyciny, szkło zwykłe. W elewacji południowej okna drewniane, krosnowe, ostrołukowe: środkowe szersze dwuskrzydłowe, sześciopłycinowe podzielone słupkiem i ślaniem. Okna boczne ostrołukowe, trzykwatrowe, ze ślaniem. Szkło zwykłe. Drzwi do przyziemia spagowe, duże dwuskrzydłowe.

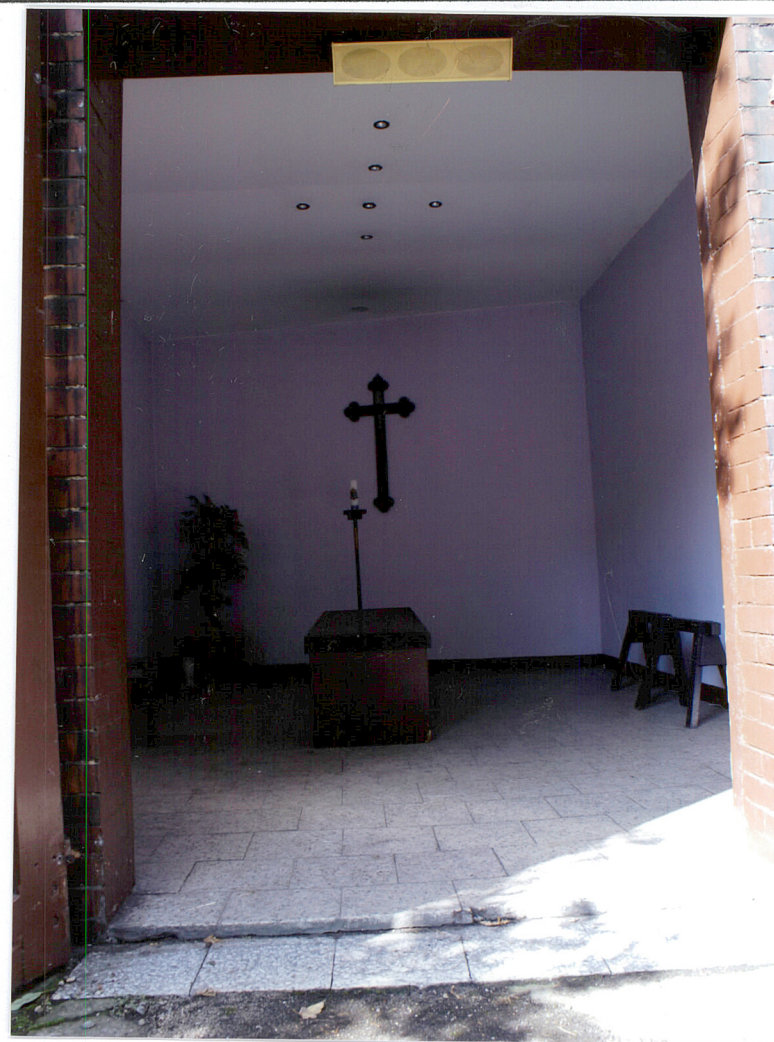
Fot.5. Wnętrze – widok ogólny.

Wnętrza: Jednoprzestrzenne wnętrza kaplicy pozbawione pierwotnego wystroju i wyposażenia, zwężone przez wymurowanie ścianki z regipsu. Potrójne okno elewacji południowej we wnęce nakrytej łukiem odcinkowym. Posadzka z lastryko. Wnętrze przyziemia nakryte stropem odcinkowym. Posadzka ceglana.

Wystrój i wyposażenie: Nowa aranżacja: prosty krzyż i lichtarze ustawione na niewielkim podwyższeniu, wnętrza pomalowane na kolor różowy, sufit z płyt gipsowych z umieszczonym w nim oświetleniem halogenowym zakrywa sklepienie lub pierwotny strop.

20. Najpilniejsze postulaty konserwatorskie			
<p>Sprawdzić powód, dla którego postawiono ścianę we wnętrzu na tzw. lewantkę. Wymienić lub naprawić okna. Zbadać stan przekrycia wnętrza i w zależności od potrzeb zaproponować prace konserwatorskie.</p>

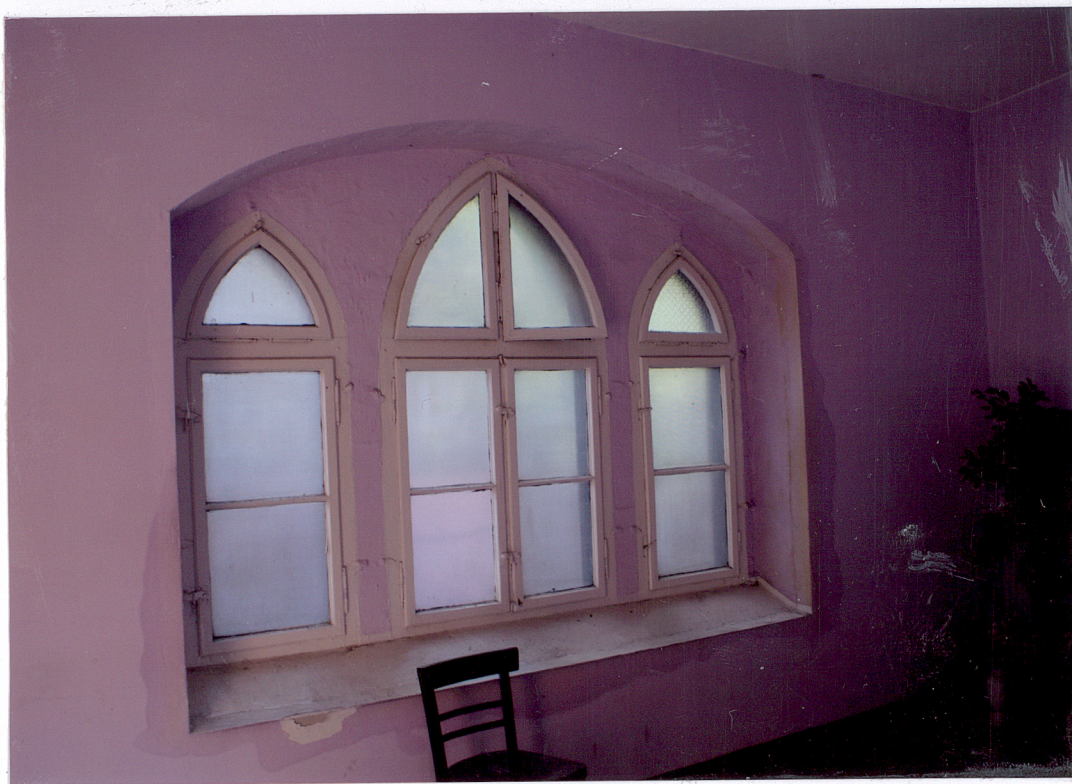
Fot. 6. Wnętrze – okna w ścianie południowej.

14. Kubatura	15. Powierzchnia użytkowa	16. Przeznaczenie pierwotne	17. Użytkowanie obecne
112 m ³	40 m ²	Kostnica	Kaplica przedpogrzebowa
18. Prace budowlane i konserwatorskie, ich przebieg i dokumentacja (po 1945 r.)		19. Stan zachowania (fundamenty, ściany zewnętrzne, ściany wewnętrzne, sklepienia, stropy, konstrukcje dachowe, pokrycie dachu, wyposażenie i instalacje)	
<p>W latach 2001-2002 wykonano modernizację wnętrza kaplicy. Wewnątrz: wszystkie ściany i strop wyłożono płytą kartonowo-gipsową. Sufit podwieszany. W bocznej ścianie północnej zasłonięto okienka, przystawiając ściankę do muru obwodowego, przez co zwężono wnętrze.</p> <p>Pokrycie dachu: z karpiówki. Obróbki, rynny i rury spustowe z blachy cynkowanej.</p>		<p>Stan ogólny dobry. Powierzchnia ceglanych elewacji silnie zabrudzona, pokryta warstwą fałszywej patyny. Widoczne są niewielkie spękania i ubytki cegły. Niektóre dachówki na parapetach okien ubite. Miejscami spoiny zwietrzałe, spękane z tendencją do kruszenia. Zniszczone, nieużywane okna w bocznej elewacji północnej, pozostawiono wnęki okienne, stolarkę i szklenia. W miejscu wybitych szyb rosną siewki drzew. We wnętrzu kaplicy widoczne ślady zacieków wokół okna na ścianie południowej. Posadzka przyziemia zamulona.</p>
