ŚLĄSKIE 1103

Kamienica mieszczańska

CIESZYN

Rynek 6

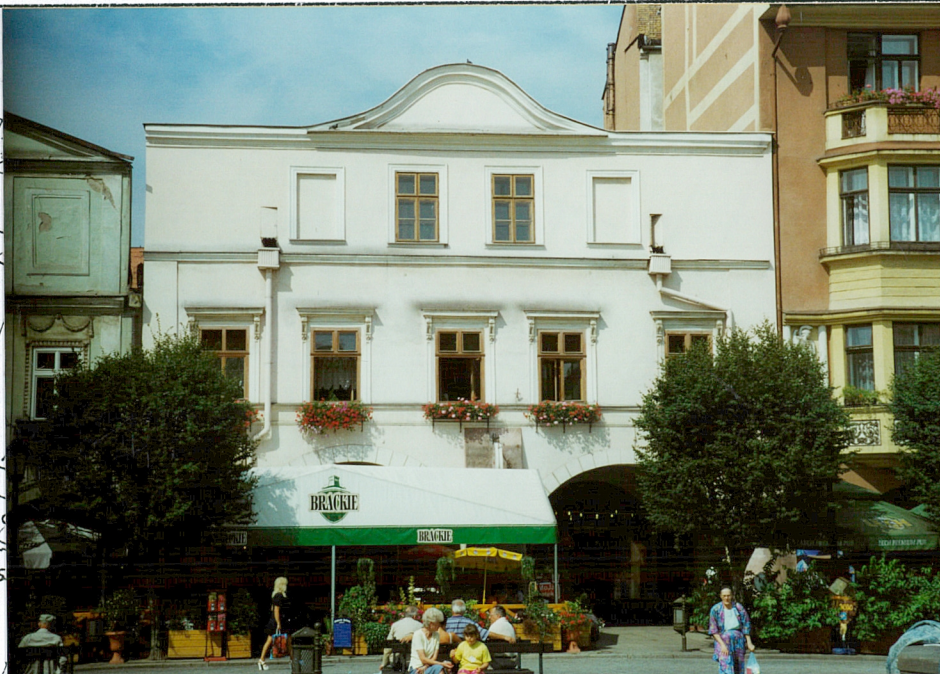
SKALA 1:1000

Kamienica posadowiona w zach. pierzei Rynku w zwartej zabudowie. Od tyłu do budynku przylega niewielkie podwórze (zamknięte murem) wspólne z budynkiem oficyny, obecnie dom ul. Olszacka 8.
