KARTA EWIDENCYJNA ZABYTKÓW ARCHITEKTURY I BUDOWNICTWA

3. Miejscowość

BUDYNEK ŁAŹNI ŁAŃCUSZKOWEJ „NOWY”

177/3 KWK „WUJEK”

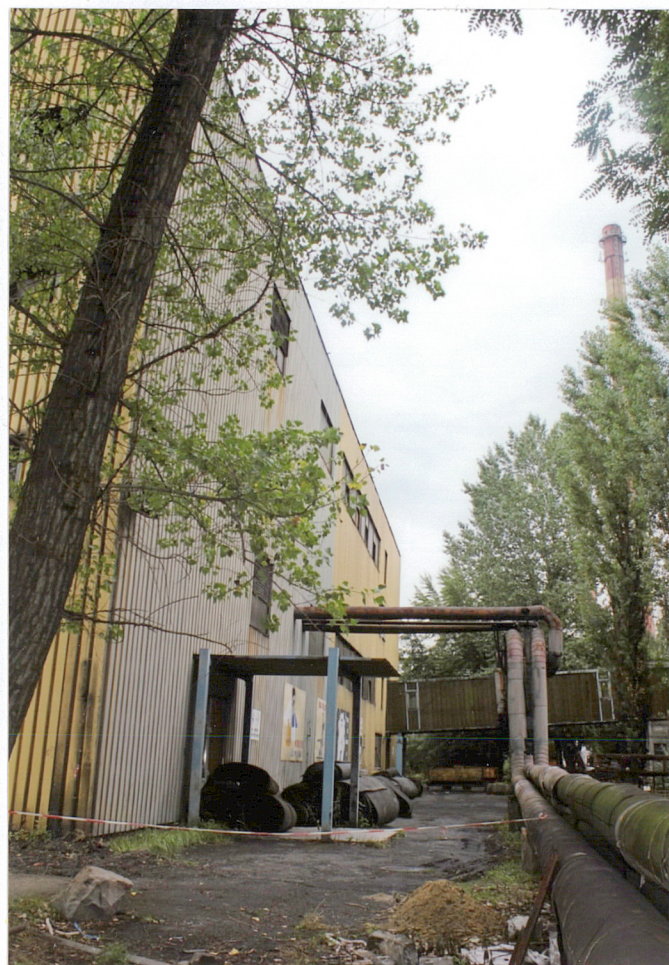
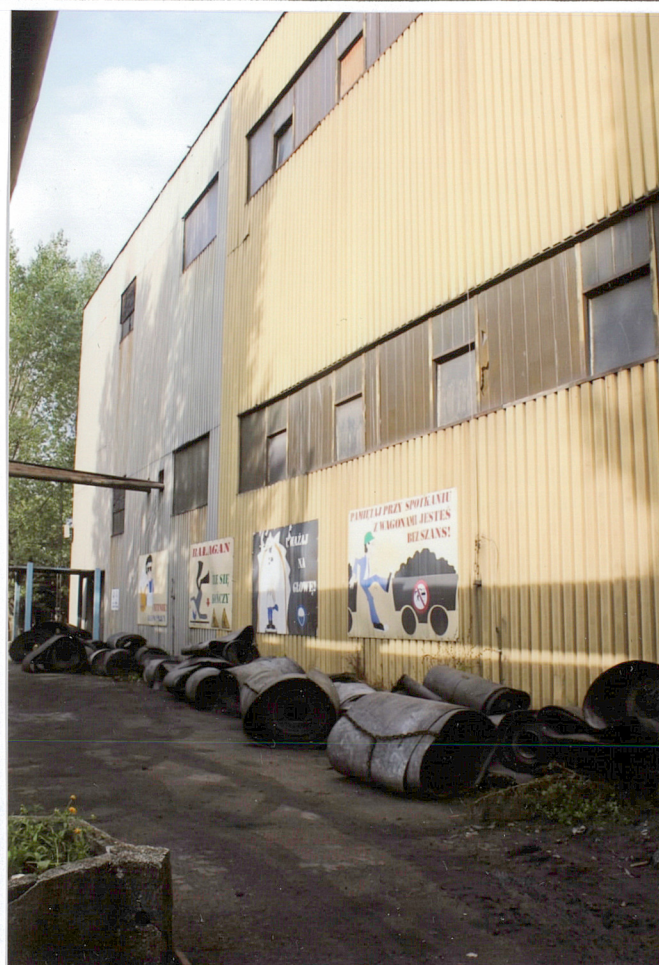
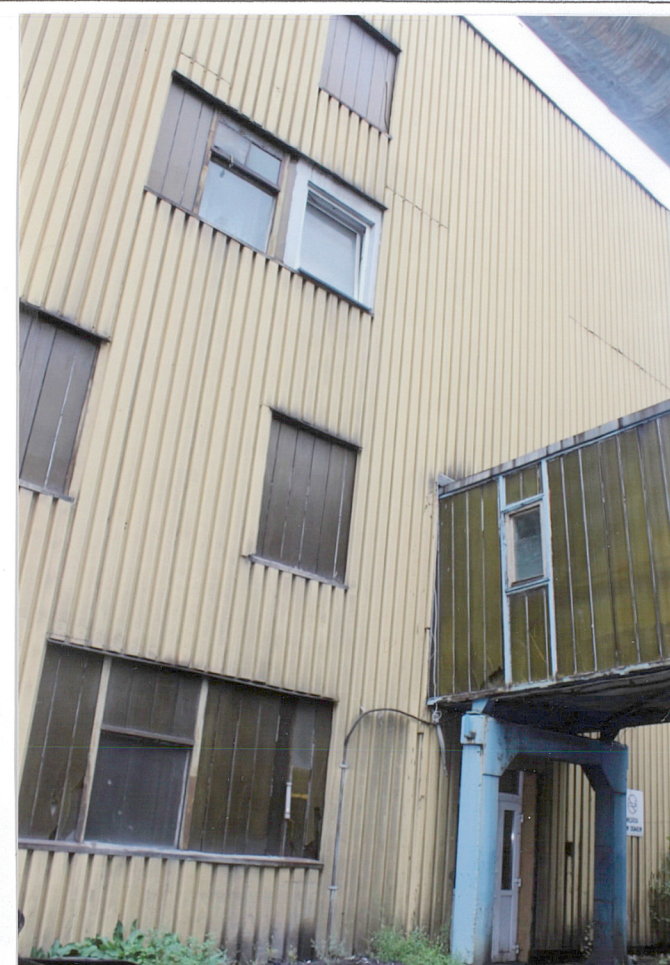
1.,2.,3. Widoki fragmentów elewacji frontowej – południowo-wschodniej.

Elewacja frontowa – południowo-wschodnia – kompozycja elewacji niesymetryczna, skrajnie po bokach zlokalizowane dwa prostokątne wejścia z prostymi zadaszeniami wspartymi na stalowych słupach. Powyżej prawego wejścia zabudowany pomost komunikacyjny prowadzący do cechowni. Elewacja pokryta blachą trapezową z wydzielonymi pasami przeszkleń, wypełnionych witrolitem w pionowym układzie. Od strony wejścia lewego w miejscu pasów szklonych wydzielone prostokątne płaszczyzny szkolne. W obrębie przeszklonych pasów w równym rytmie rozmieszczone pięć kwadratowych otworów okiennych.

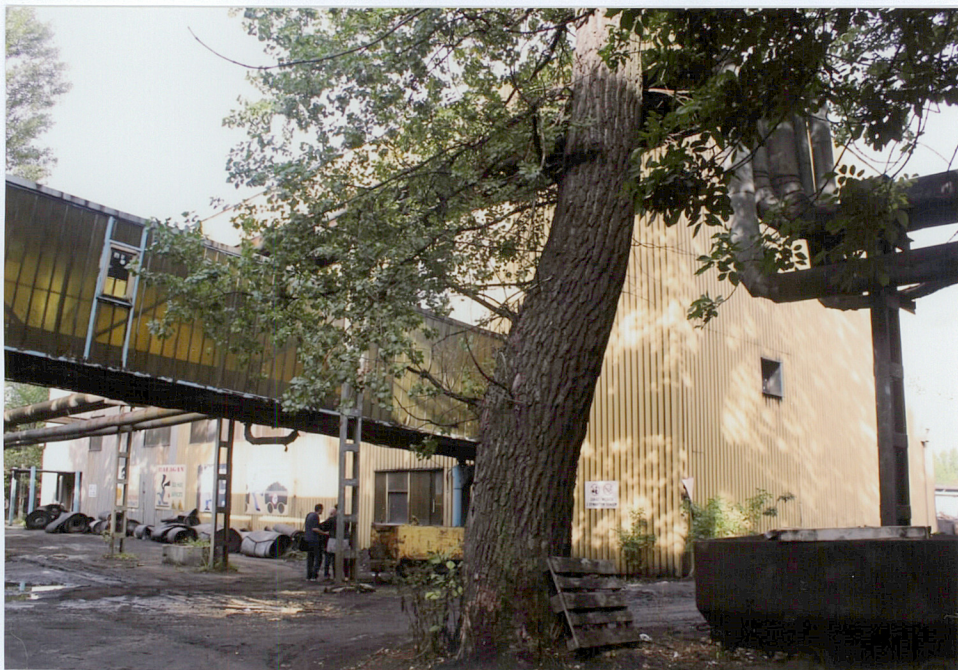
4. Widok w kierunku elewacji frontowej od południowego-wschodu.

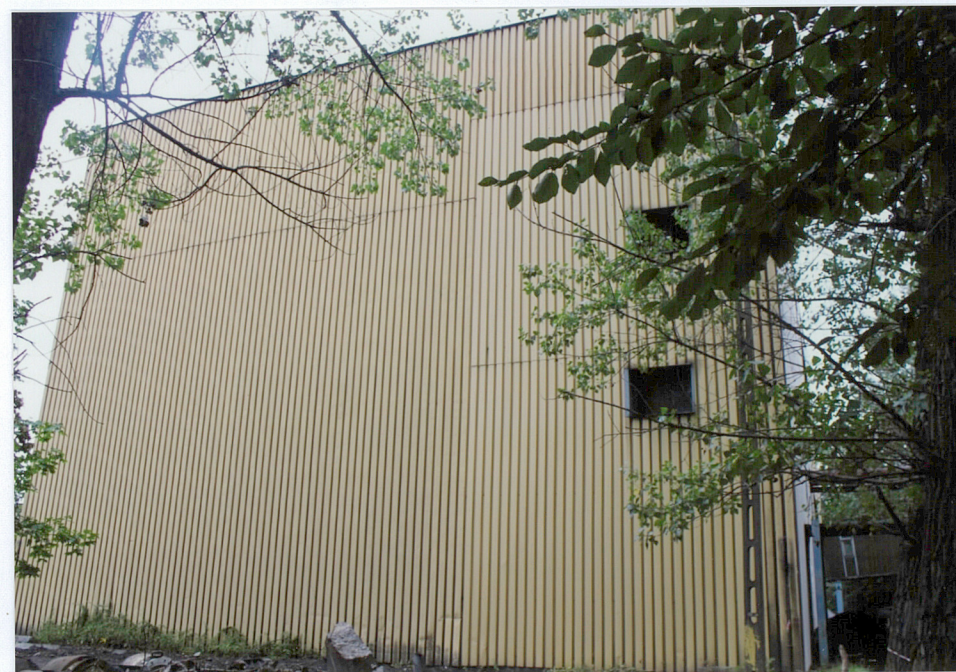
5. Elewacja południowo-zachodnia.

Elewacja południowo-zachodnia – jednoosiowa, pokryta w całości blachą trapezową. Okna kwadratowe, usytuowane w skrajnej części – od południowej strony.

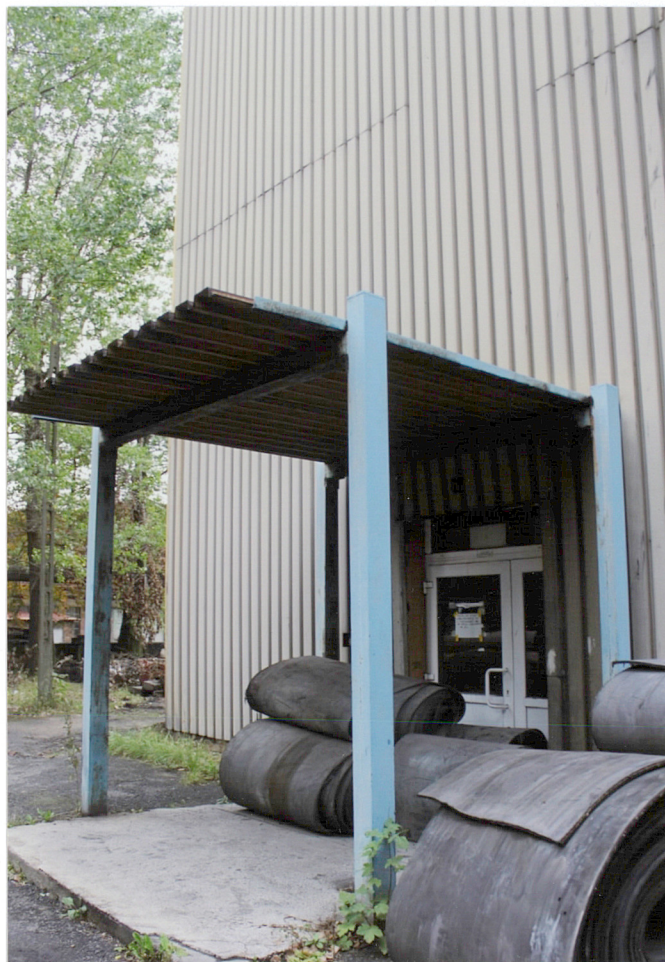
6. Wejście do budynku.

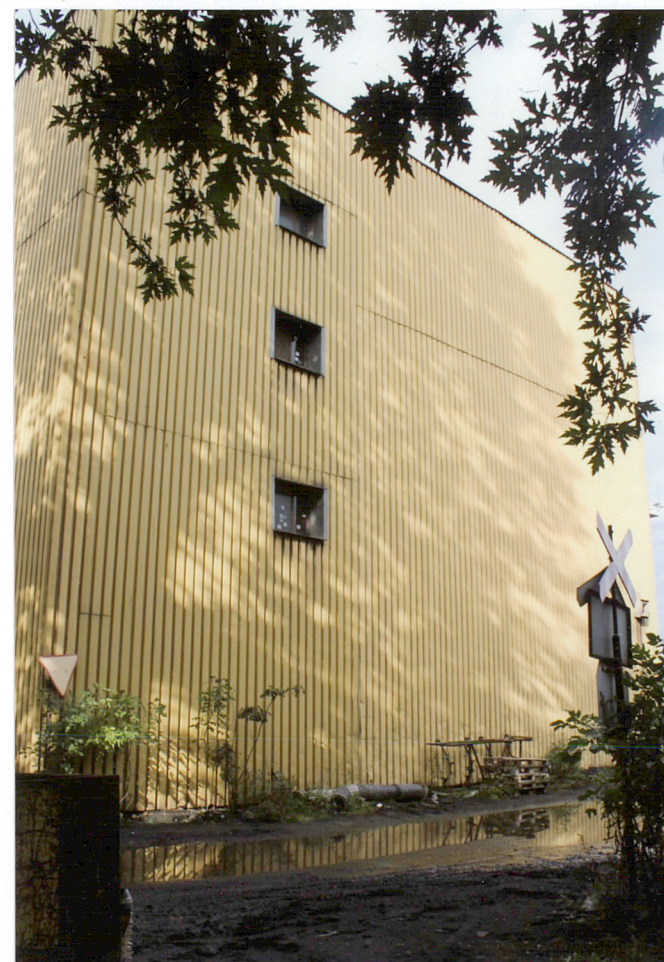
7. Elewacja północno-wschodnia.

Elewacja północno-wschodnia – rozwiązana analogicznie do elewacji południowo-zachodniej.

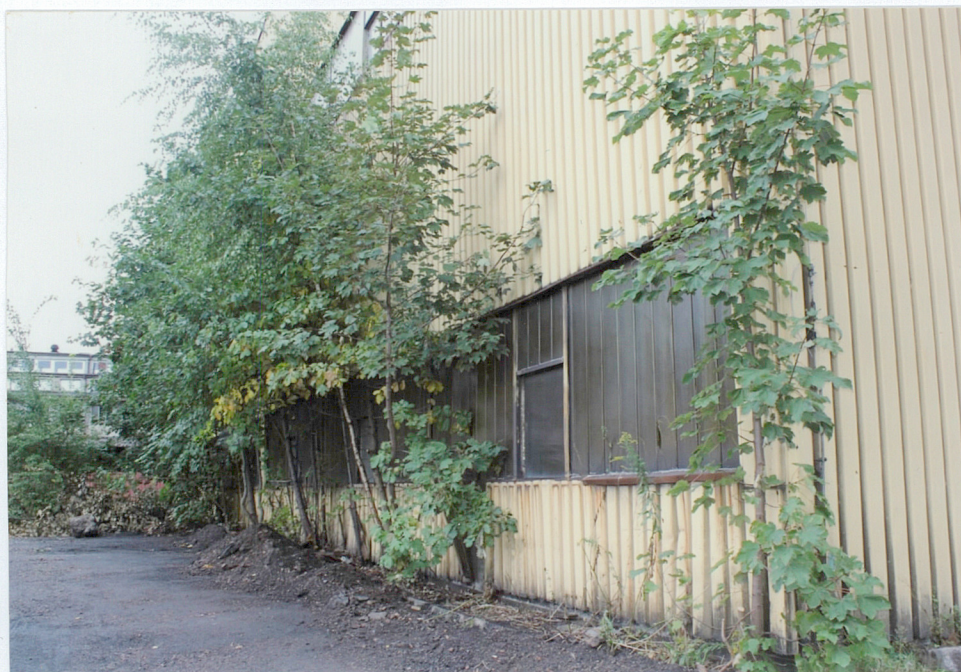
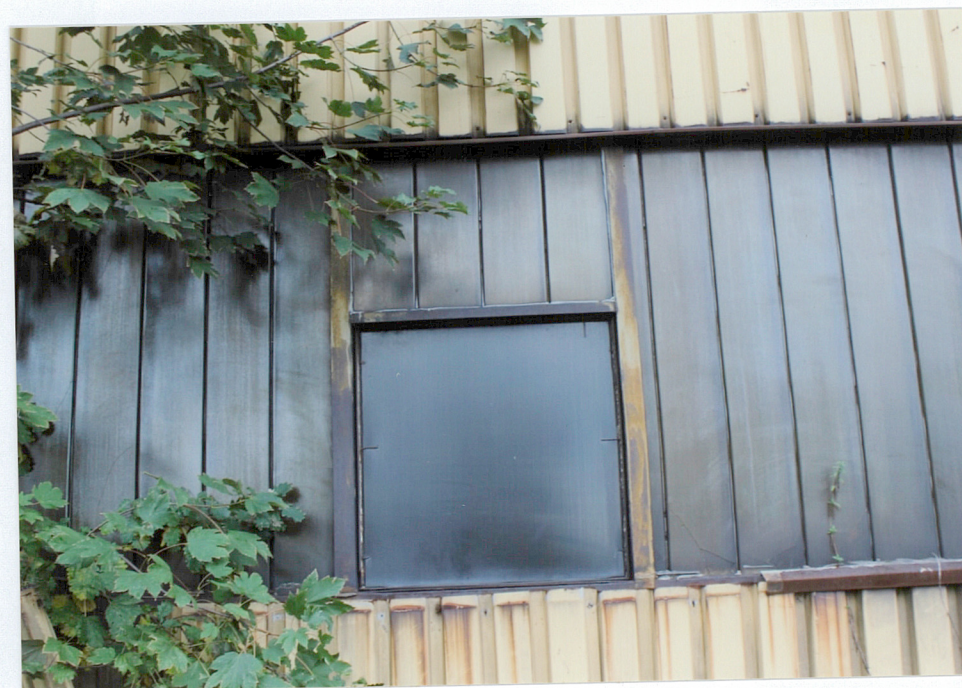
8.,9. Fragmenty elewacji północno-wschodniej, pokrycie ścian blachą trapezową, szklenie witrolitem.

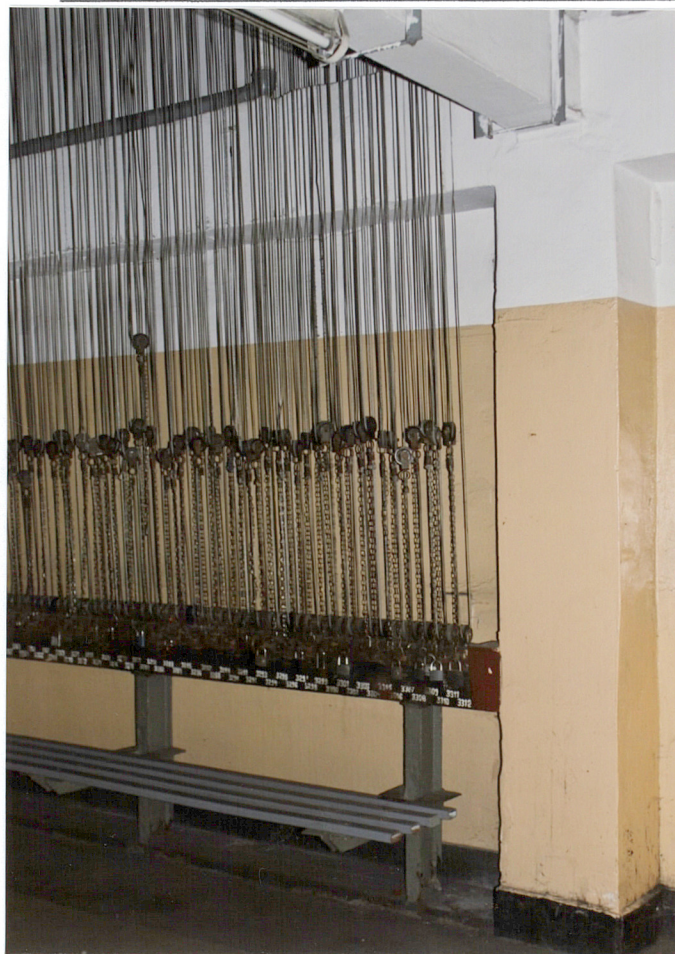
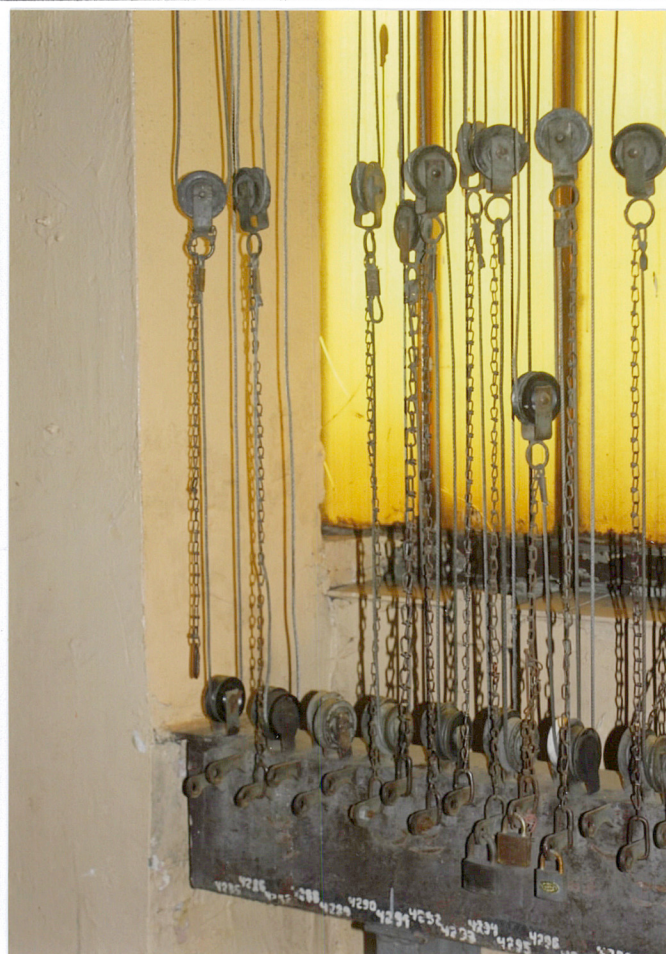
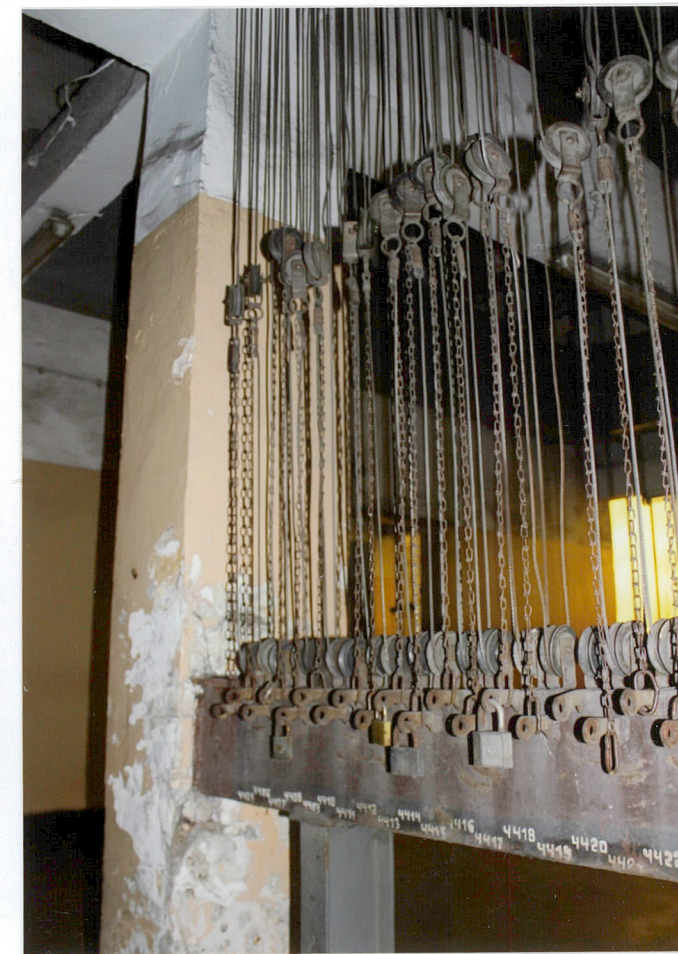
Wypożażenie – zachowane oryginalne wyposażenie łaźni hakowej, o prostym mechanizmie opartym o hak przymocowany do łańcucha, przewieszzonego przez bloczek obrotowy, drewniane ławki ustawione pod ścianami.

16.,17.,18. Mechanizm łańcusków na bloczkach do podwieszania haków na ubrania.

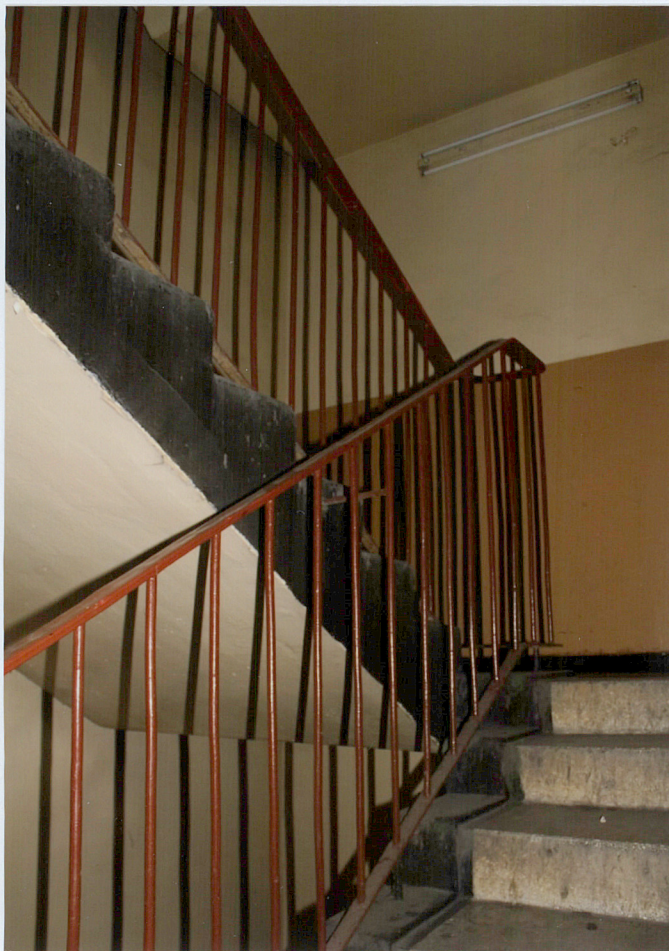
Schody – *zewnątrzne*: nie posiada; *wewnętrzne*: dwubiegowe, powrotne, wylewane, ze stalowymi balustradami z płaskowników.

19.,20 Dwie analogiczne klatki schodowe prowadzące na wyższe kondygnacje.

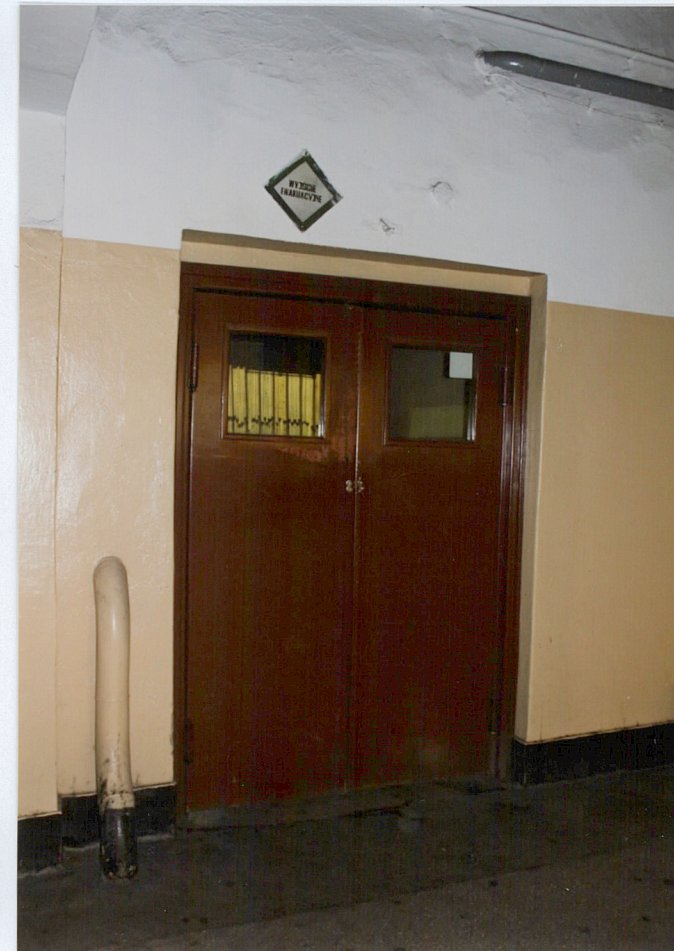
Stolarka drzwiowa – *zewnątrzna* – drzwi główne: prostokątne, dwuskrzydłowe, niesymetryczne, przeszklone, konstrukcji aluminiowej, na czopowych zawiasach, z prostokątnym naświetlem; *stolarka wewnętrzna* – drzwi prostokątne, dwuskrzydłowe, wahadłowe, częściowo przeszklone lub prostokątne, jednoskrzydłowe, pełne, z materiałów drewnopochodnych, na czopowych zawiasach.

21. Przykład wewnętrznych drzwi.

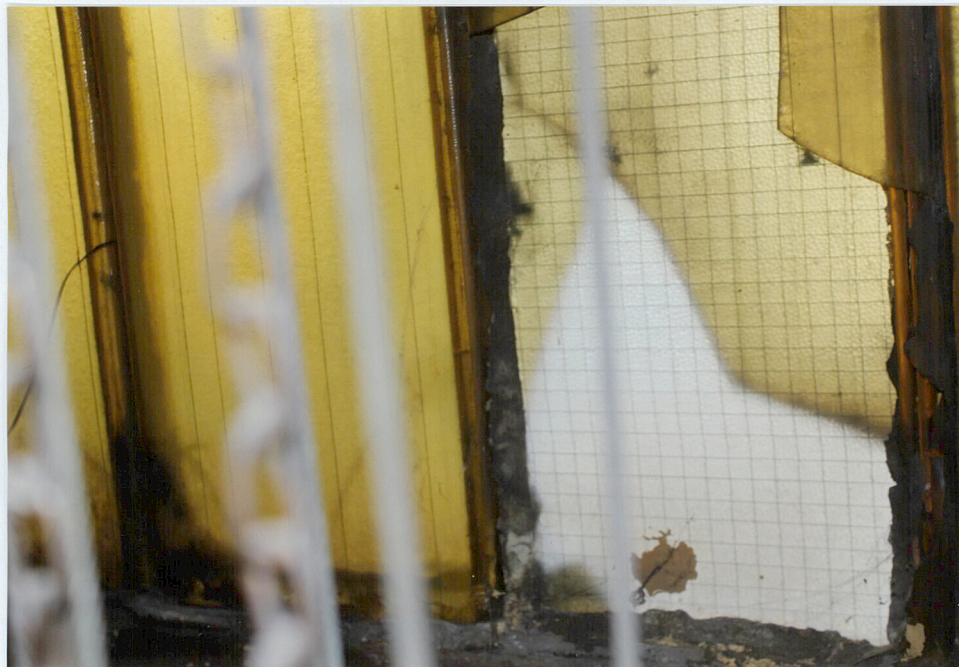
24. Uszkodzenia szklenia elewacji.

14. Kubatura	15. Powierzchnia użytkowa	16. Przeznaczenie pierwotne	17. Użytkowanie obecne
8 500 m ³	1294 m ²	Sanitarne – łaźnia łańcuskowa	Obiekt nieużytkowany
18. Stan zachowania		19. Istniejące zagrożenia, najpilniejsze postulaty konserwatorskie	
<p>Obiekt w dość dobrym stanie technicznym, pomimo nieużytkowania od ok. 4 lat.</p> <ul style="list-style-type: none"> Nieznaczne zawilgocenie ścian, spękanie powłoki malarskie pokrywające ściany wewnętrzne, klatki schodowe; Naturalne zużycie stolarki okiennej i drzwiowej; Drobne spękania szklenia okien; Elewacje pokryte nawarstwieniami atmosferycznymi. 		<ul style="list-style-type: none"> Zagrożeniem dla budynku jest pozostawienie go nadal nieużytkowanym, przez co dopuszczenie do pogarszania stanu technicznego.

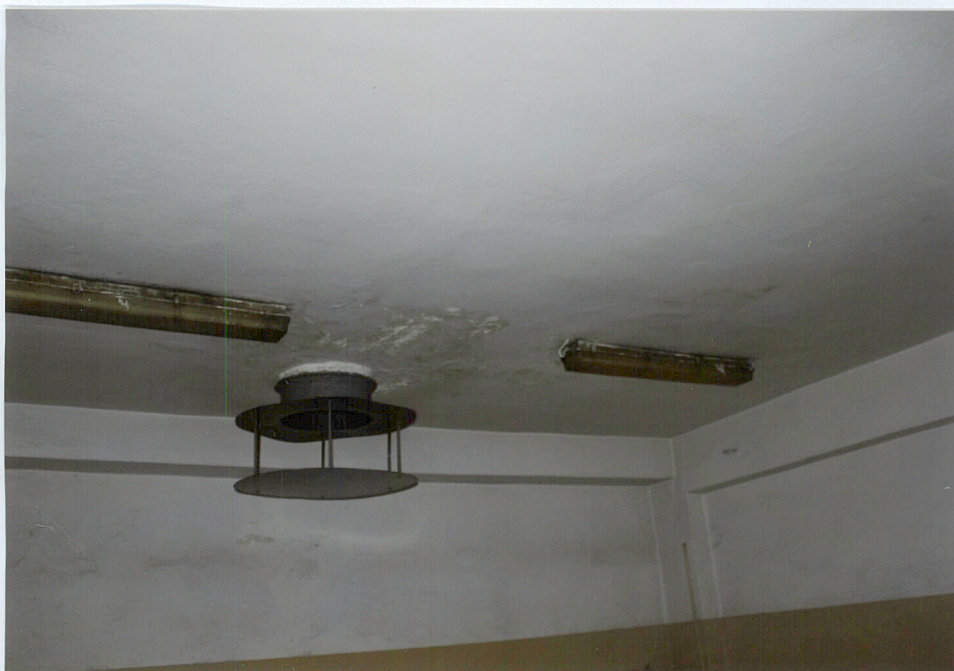
26. Wentylacja w sanitariatach.
