1. Obiekt

DWÓR

2. Czas powstania
K. XIX w.

3. Miejscowość
CZEPURKA

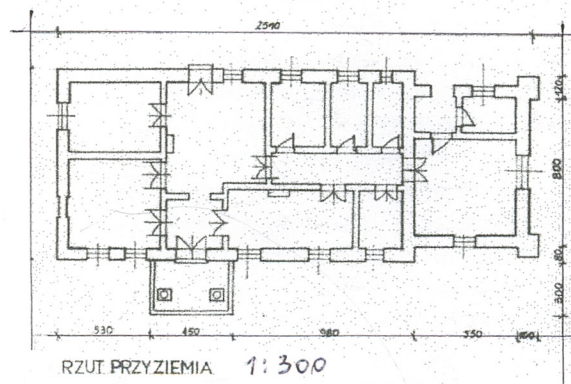
RZUT PRZYZIEMIA 1:300

MATERIAŁ, KONSTRUKCJA : Budynek murowany z cegły i kamienia wapiennego, częściowo otynkowany, podpiwniczony w części północnej. **Fundamenty** : kamienia wapiennego na zaprawie wapiennej. **Ściany** : z kamienia wapiennego i cegły na zaprawie wapiennej. **Sklepienia i stropy** : w piwnicy sklepienie beczkowe, w pozostałych pomieszczeniach stropy drewniane z podsufitką. **Wieżba** : drewniana płatwiowo-kleszczowa z podwójnym stolcem. **Dach** : na budynku głównym i przybudówce dachy dwuspadowe z szerokim okapem o kalenicy na różnej wysokości, pokryte dachówką cementową. **Podłogi i posadzki** : w piwnicy posadzka z cegły, o dużych wymiarach, w hallu i sieni w przybudówce wylewka betonowa, w pozostałych pomieszczeniach podłogi drewniane. **Schody** : do piwnicy zejście od zewnątrz po pochylni; do przybudówki od wschodu schody drewniane; na strych wejście po drabinie. **Otwory okienne** : prostokątne, od południa otwór w kształcie prostokąta leżącego, powyżej w szczycie otwór owalny; okna drewniane, skrzynkowe, dwuskrzydłowe, sześćcio-kwaterowe, w ścianie szczytowej od pn (na poziomie strychu) brak stolarki okiennej, w pomieszczeniach od wschodu jedno okno jednoskrzydłowe, w pomieszczeniach od południa okno trójskrzydłowe. Wszystkie okna z okiennicami dwuskrzydłowymi od wewnątrz. **Otwory drzwiowe** : prostokątne, wewnętrzne zamknięte odcinkowo. Drzwi drewniane; zewnętrzne od zachodu i wschodu dwuskrzydłowe, podwójne, ramowo-płycinowe, w wewnętrznych skrzydłach górne płyciny oszklone; od wschodu w części południowej jednoskrzydłowe z nadświetlem; drzwi wewnętrzne z hallu do wszystkich pomieszczeń, oraz z salonu do dwóch pomieszczeń od północy dwuskrzydłowe, ramowo-płycinowe, pełne; z salonu do korytarzyka górne płyciny oszklone. **RZUT** : w kształcie wydłużonego prostokąta. Wejście główne od zachodu z hallu do dwóch pomieszczeń po stronie północnej i południowej oraz do salonu usytuowanego od wschodu, z którego drugie wyjście do ogrodu. Salon ma także bezpośrednią komunikację z pokojem północnym oraz za pośrednictwem wąskiego korytarzyka z trzema pokojami położonymi w części wschodniej. Z korytarzyka jest także przejście do pokoju przylegającego doń od zachodu oraz przejście do niewielkiej sieni w przybudówce, z której wejście do dwóch pomieszczeń, zlokalizowanych od zachodu i południa. Z sieni przybudówki znajduje się wejście po drabinie na strych. Do piwnicy wejście od zewnątrz (od wschodu). **BRYŁA** : Jednokondygnacyjowa, regularna, złożona z dwóch prostopadłościanów (od południa węższy), przykrytych dachami dwuspadowymi z szerokim okapem. Od zachodu portyk wsparty na dwóch kolumnach, górna część portyku częściowo zabudowana, przykryty dwuspadowym dachem. Od południa narożniki wsparte dwiema przyporami. **ELEWACJE** : w większości pozbawione tyków. **Frontowa-zachodnia** : niesymetryczna, siedmioosiowa, w trzeciej osi portyk, zwieńczony trójkątnym szczytem o falistej linii, wsparty na ciężkich, masywnych kolumnach, jednoosiowa część południowa elewacji nieznacznie cofnięta, w osiach okna prostokątne. **Wschodnia** : sześćcioosiowa, niesymetryczna, w osiach prostokątne otwory, w części północnej zejście do piwnicy, z drewnianą, prowizoryczną obudową. **Południowa** : jednoosiowa, w osi okno w kształcie prostokąta leżącego, w narożach podparta dwiema przyporami, trójkątny szczyt o falistej linii, oddzielony od kondygnacji gzymsem, w szczycie owalny otwór. **Północna** : dwuosiowa, w osiach otwory okienne prostokątne. **WNĘTRZE I WYPOSAŻENIE** : dwa piece kaflowe z okresu

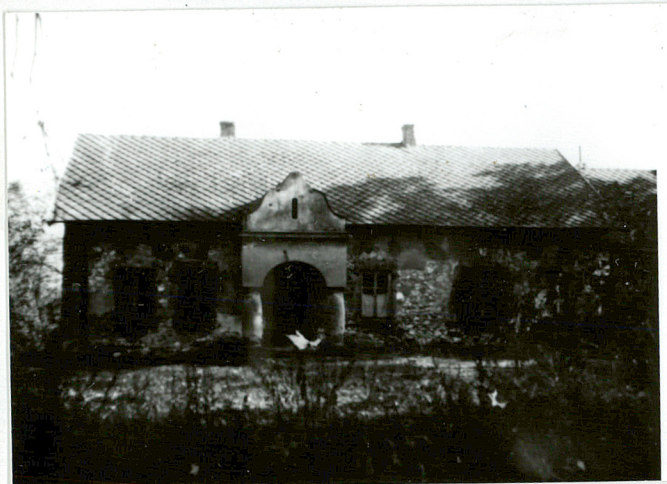
1. Elewacja frontowa - zachodnia
2. Elewacja ogrodowa - wschodnia
3. Elewacja południowa
4. Elewacja północna
5. Widok z na pół-wschodni narożnik

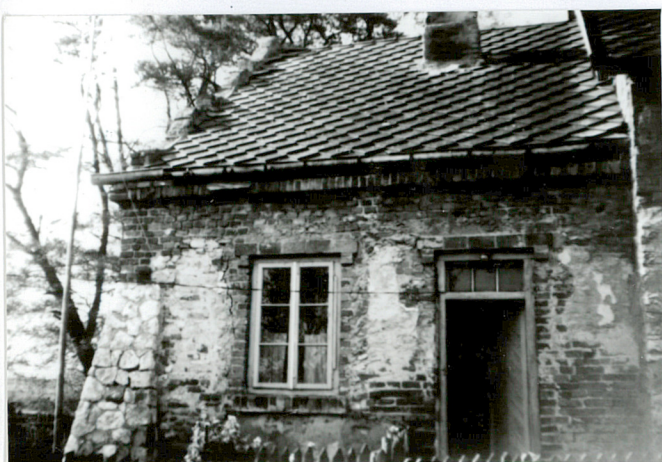
- 6. Przybudówka - elewacja wschodnia
- 7. Portyk - widok od zachodu
- 8. Portyk - widok od południa
- 9. Elewacja południowa-przypory
- 10. Przypora- od południa

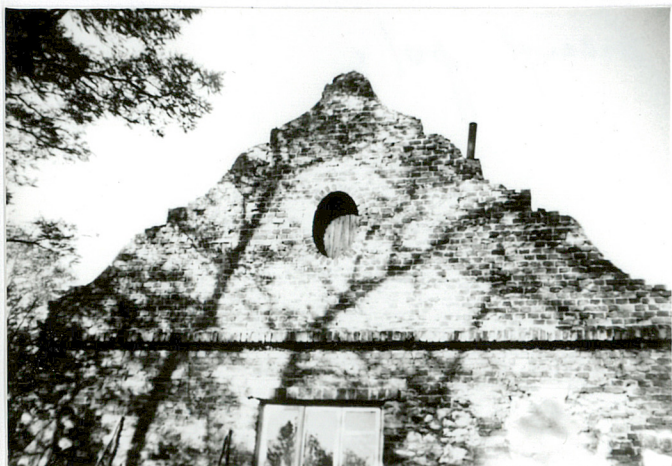
- 11. Szczyt elewacja południowa
- 12. Okno- elewacja wschodnia
- 13. Salon - widok na ścianę północną
- 14. Pokój od zachodu- wewnątrz.
- 15. Drzwi z salonu do korytarzyka
