1. Obiekt

DOM MIESZCZANSKI

KONIECPOL

4. Adres Pl. 1-Maja 14

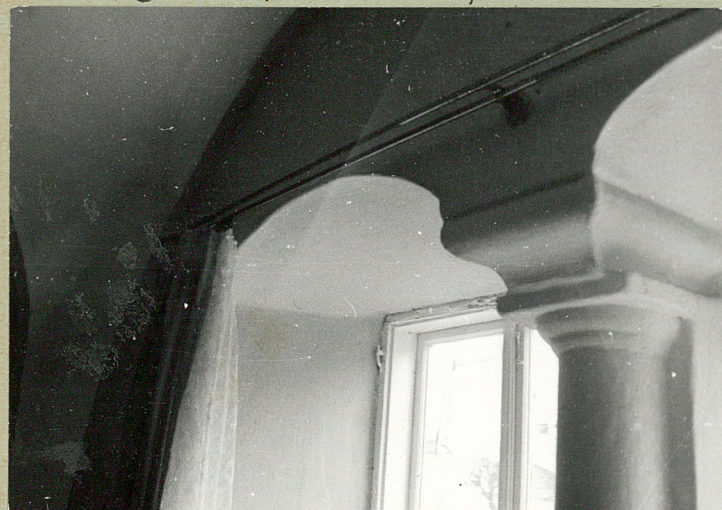
Miejsce przechowywania negatywów GŁOWICA KOLUMNENKI.
Udziałowa 803 88.03.28 500 szt.
