Nr ŚLĄSKIE 1123

Kamienica ul. Srebra 6

XVIII w.

CIESZYN

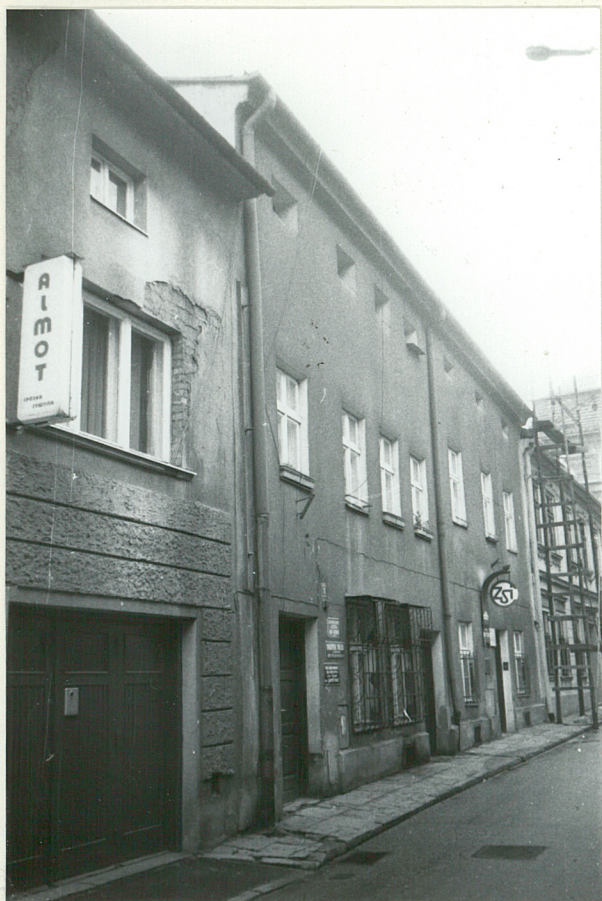
1

Fasada budynku czteroosiowa, symetryczna, otwory okienne i drzwiowe prostokątne. Na parterze dwa wejścia po bokach /sien przy wejściu na osi pd./, wyposażone w stolarkę 1-skrzydłową, płycinową /wtórna/. Stłarka okienna elewacji drewniana, krzyżowa. W oknach na parterze współczesne żelazne stylizowane kraty. W kondygnacji strychowej doświetlające okienka rozlokowane zgodnie z artykulacją elewacji. Fasada bez wystroju architektonicznego. Elewacja podwórzowa czteroosiowa o prostokątnych oknach z dwukwaterową stolarką bez ślemienia.

1. Widok na elewację frontową.
2. Widok na elewację podwórzową.
3. Widok pierzei zach. ul. Srebrnej z budynkiem nr 6.

20. Najpilniejsze postulaty konserwatorskie  Przeprowadzić izolację poziomą ścian.

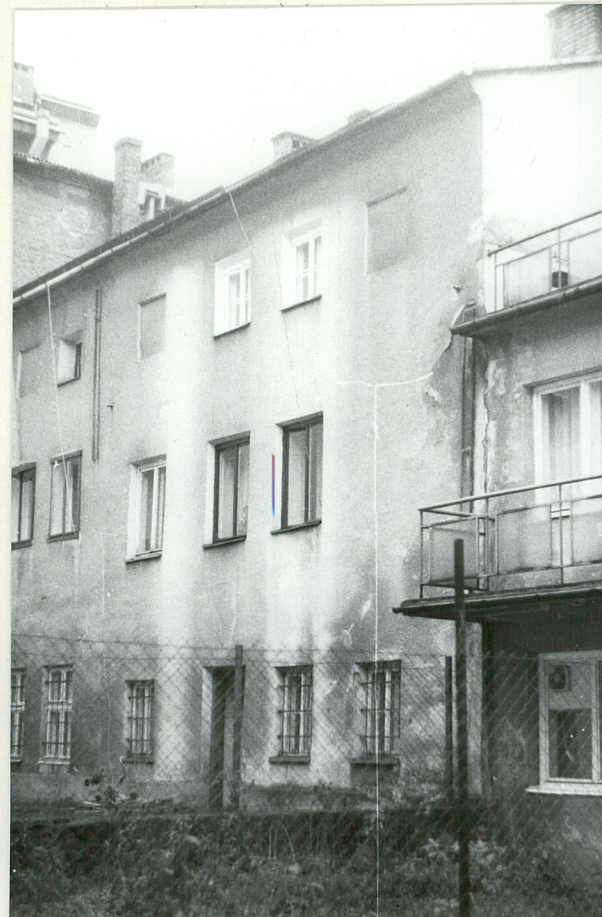
2

W parterze tylne wejście z przelotowej sieni z wtórną stolarką 1-skrzydłową. Okna parteru zabezpieczone kutymi kratami.

W kondygnacji poddasza centralnie usytuowane dwa okna poddasza użytkowego, po ich bokach blendy. Elewacja bez detalu architektonicznego.

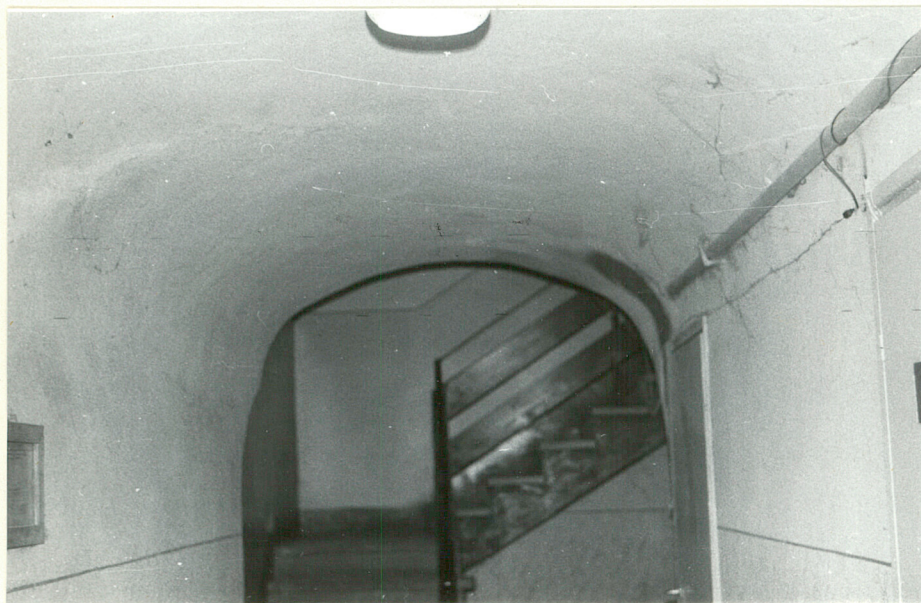
1

Wnętrze budynku trzytraktowe, dwuosiowe, sieni na osi pd. z boku przykryta kolebką o łuku noszącym. Za sienią po prawej stronie przechód do podwórka nakryty stropem belkowym. Posadzka sieni z płytek lastrico. Pomieszczenia parteru sklepione żeglasto i kolebkowo, w trakcie tylnym pomieszczenia nakryte stropem belkowym.

1. Widok na sien /parter/.
2. Widok na strop przechodu na podwórze z sieni parteru.
