KARTA EWIDENCYJNA ZABYTKÓW  
ARCHITEKTURY I BUDOWNICTWA

PAŁAC

2. Czas powstania  
1897 rok

3. Miejscowość  
ORNONTOWICE

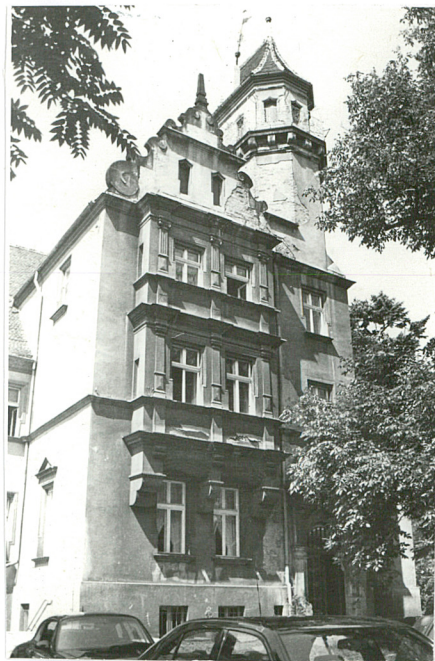
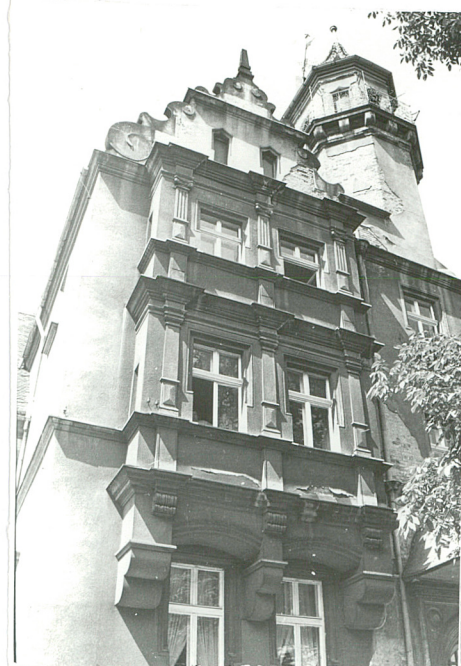
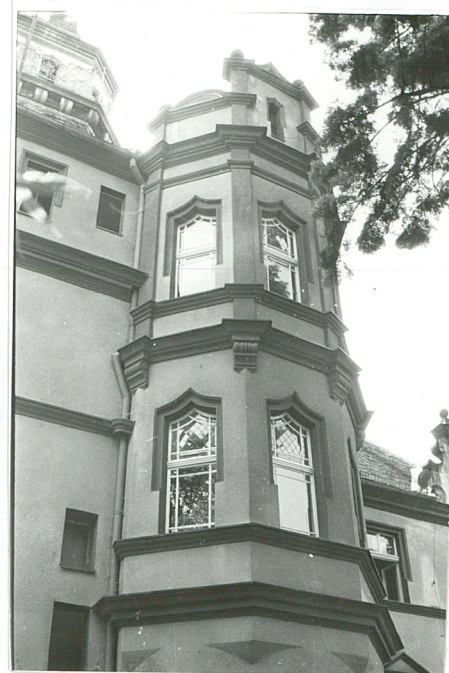
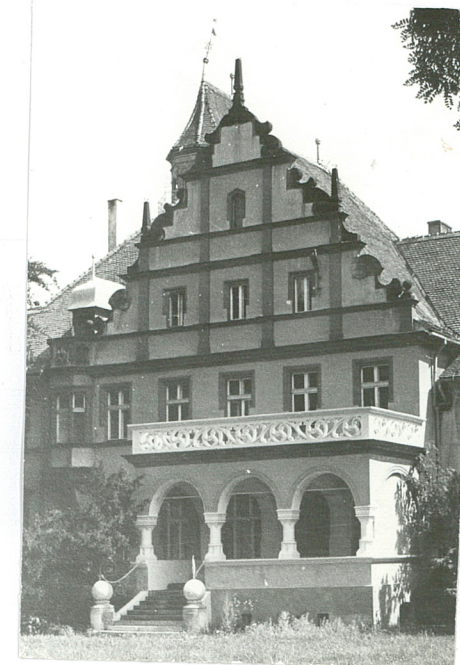
- 4 - ryzalit w elewacji wschodniej
- 5 - wykusz w elewacji wschodniej
- 6 - ryzalit z klatką schodową
- 7 - ryzalit w elewacji zachodniej
- 8 - elewacja boczna południowa
- 9 - elewacja zachodnia

**Elewacja wschodnia** - dwunastoosiowa - na dwóch pierwszych, trzeciej, szóstej i siódmej, dziewiątej i dziesiątej osi ryzality; na osi jedenastej w linii ryzalitu wieża. Ryzality zwieńczone szczytami; szczyt ryzalitu pierwszego schodkowy, w zwieńczeniu każdego ze schodków formy attykowe w kształcie łuku pełnego podwieszonego; szczyt ryzalitu drugiego wydzielony wydatnym gzymsem, trójkątny, ujęty w wolutowe spływy, w zwieńczeniu sterczyny; na osi szczytu okienko ujęte w pilastry; szczyt trzeci wydzielony wydatnym gzymsem, trójkątny, ujęty w wolutowe spływy, w zwieńczeniu sterczyny. Podziały poziome w formie gzymśów - w drugim i trzecim ryzalicie gzymсы wydzielają każdą kondygnację; w wieży gzymсы nad parterem i trzecią kondygnacją. Wydzielony cokół. Wejścia na czwartej osi i osi środkowej wieży - wejście główne. Wejście na czwartej osi ujęte w profilowaną, szerszą opaskę przechodzącą w woluty na wysokości cokołu. Portal w wieży bardziej reprezentacyjny. Okna na trzech pierwszych osiach z ościeżami skośnie ściętymi do wysokości 2/3 okna od góry. Pozostałe okna w profilowanych opaskach, szerszych od góry i po bokach do wysokości 2/3 okna, mierząc od góry. Nad oknami na czwartej osi naczółek w formie belkowania; w oknie ryzalitu trzeciego, na parterze, w części bocznej i na dwunastej osi w parterze - trójkątne naczółki. Na osi środkowej drugiego ryzalitu, w parterze trójboczny wykusz. Okna w pseudowykuszu ujęte w pilastry. W zwieńczeniu wydatny gzymś. Wykusz kryty oddzielnym daszkiem. Na wysokości drugiej i trzeciej kondygnacji trzeciego ryzalitu wykusz oparty na konsolach, dwuosiowy. Okna ujęte w pilastry; trzon pilastrów w drugiej kondygnacji gładki, w trzeciej kondygnacji żłobkowany. Kapitele w drugiej kondygnacji w formie belkowania, w trzeciej kondygnacji jońskie.

**Elewacja boczna południowa** - szczytowa - szczyt schodkowy, w szczycie dwa okienka w plicinach zwieńczonych lukiem pełnym. Płyciny cofnięte w stosunku do lica budynku na grubość tynku. Układ okien asymetryczny - jedno okno na osi środkowej elewacji, drugie na prawo od niego. Wydzielony cokół.

**Elewacja zachodnia** - jedenastoosiowa - centralnie i na dwóch ostatnich osiach ryzality. Na osi środkowej duży pięcioosiowy ryzalit; na czterech osiach ryzalitu centralnego w parterze - ganek. Ganek od frontu trójkarkadowy; arkady wsparte na kolumnach z kapitelami w formie belkowania; łuki archiwolt pełne, ujęte w profilowane listwy. W zwieńczeniu ganku taras wydzielony gzymsem. Taras z balustradą w formie maswerków w kształcie rybiej pęcherzy. Na ganek prowadzą schody. Ryzalit środkowy zwieńczony trójkątnym szczytem, ujętym w wolutowe spływy. Szczyt ramowany i zwieńczony sterczynami. Okna w szczycie ujęte w pilastry. Kondygnacje w ryzalicie wydzielone gzymсами. Pozostałe okna ryzalitu środkowego oraz okna na pierwszej osi ujęte w opaski - szersze od góry i do wysokości 2/3 okna, mierząc od góry. W oknie na pierwszej osi trójkątny naczółek. Reszta okien ze ściętymi skośnie ościeżami do wysokości 2/3 okna, mierząc od góry. Ryzalit na dwóch ostatnich osiach zwieńczony fragmentem dachu trójspadowego. Na lewo od ryzalitu centralny wykusz na wysokości drugiej kondygnacji. Wykusz trójboczny; naroża wykusza ujęte w kolumnienki. U dołu szeroki gzymś. Podstawa wykusza ujęte w żebra. W zwieńczeniu wykusza balkonik z balustradą w formie maswerków w kształcie rybiego pęcherza. Wykusz kryty hełmem.

Ryzalit z klatką schodową - w dołu półokrągły, na wysokości od połowy parteru trójboczny. Okna drugiej kondygnacji ryzalitu ujęte pilastry. W zwieńczeniu ryzalitu trójboczny szczyt ujęty w pilastry. Szczyt wieńczą formy attykowe - trójkątna centralna i po bokach półkoliste.

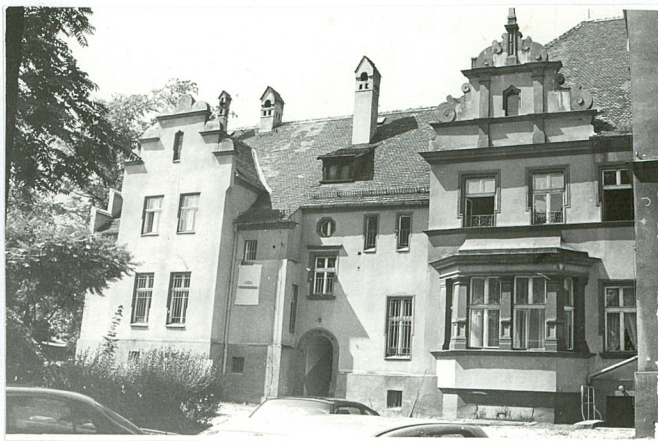
10 - elewacja wschodnia  
11 - wykusz w elewacji wschodniej  
12 - szczyt ryzalitu w elewacji zachodniej

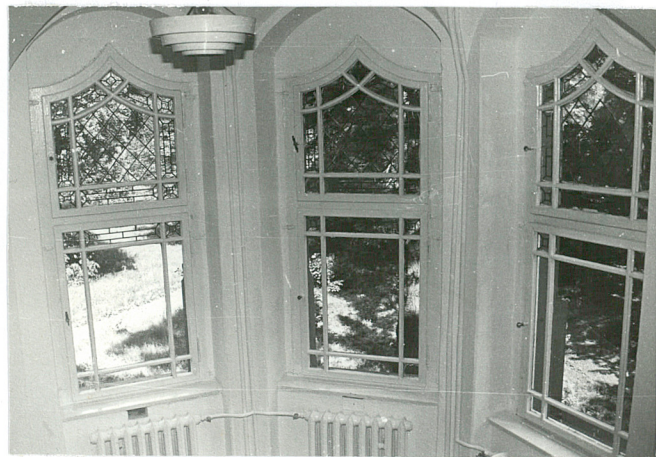
13 - okna klatki schodowej  
14 - szczyt w elewacji wschodniej  
15 - pseudowykus w narożniku elewacji zachodniej i południowej

**Okna** - przeważają okna drewniane, skrzynkowe, dwudzielne i dwupoziomowe, prostokątne; okna odmiennie - w *klatce schodowej* - okna drewniane, krosnowe, szklenie typu witrażowego (obecnie kolorowe szybki zastąpione szkłem białym), częściowo zachowana ślusarka, zamknięte lukiem kotarowym; w *szczytach ryzalitów* - okna drewniane, skrzynkowe, jednodzielne, jednopoziomowe i jednodzielne, dwupoziomowe, okna ośmioboczne dwudzielne, jednopoziomowe; *okna w ryzalicie od ogrodu* - drewniane, skrzynkowe, duże, trójdzielne, dwupoziomowe, zamknięte lukiem pełnym

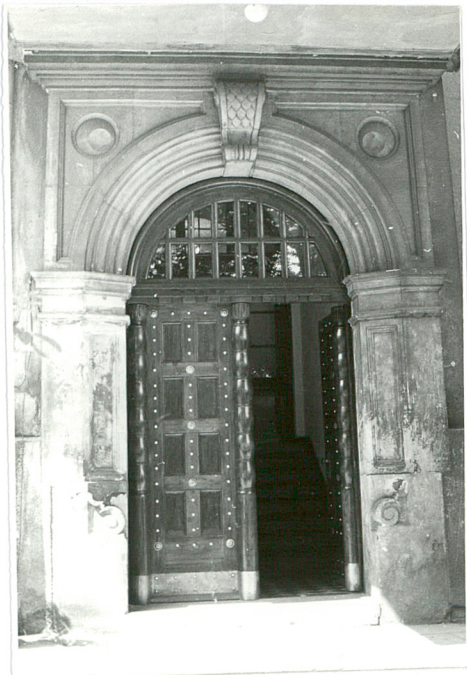
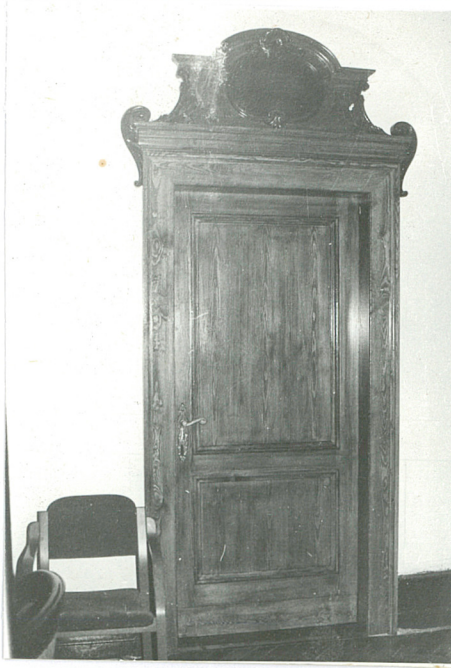
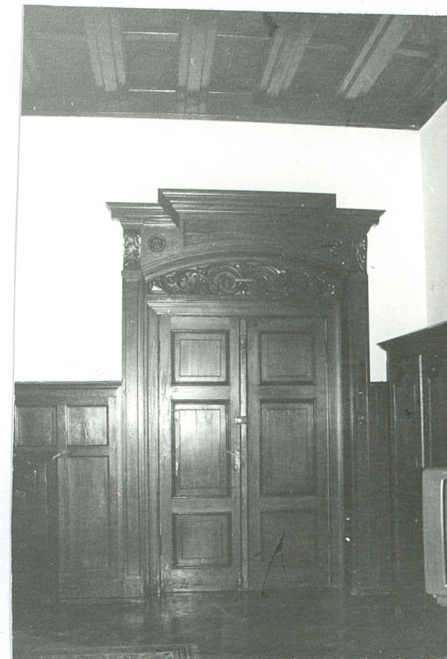
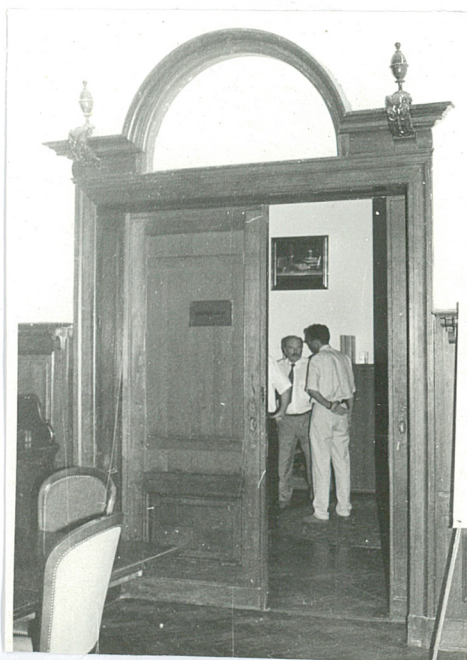
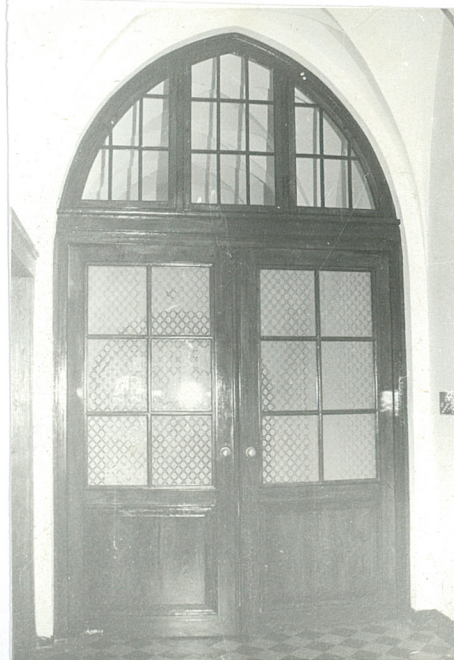
- 16 - drzwi wejściowe od zachodu
- 17 - drzwi wejściowe od zachodu
- 18 - drzwi w parterze
- 19 - drzwi w parterze
- 20 - drzwi w parterze
- 21 - drzwi na parterze
- 22 - kaloryfer na parterze

**Drzwi** - drzwi zewnętrzne - wejście główne - drzwi drewniane, pełne, o konstrukcji ramowo-płycinowej, dwuskrzydłowe, po bokach i po środku drzwi kolumny o falistym trzonie, drzwi ćwiekowane, skrzydła prostokątne, drzwi z nadświetlem zamkniętym lukiem pełnym, drzwi na zawiasach czopowych; drzwi w wejściu bocznym - brak; drzwi we wnętrzu - drzwi do pokoi - drewniane, pełne, o konstrukcji ramowo-płycinowej, prostokątne, jedno- i dwuskrzydłowe, z drewnianymi ościeżami, w części drzwi parteru zachowane supraporty o formach kartuszowych, drzwi na zawiasach czopowych; drzwi w korytarzach i z przedsionka do sieni - drewniane, szklone, o konstrukcji ramowo-płycinowej, dwuskrzydłowe, prostokątne, z nadświetlem (w sieni nadświetle zamknięte lukiem ostrym, w korytarzach nadświetle zamknięte lukiem odcinkowym, bądź prosto); drzwi na strychu - jednoskrzydłowe, deskowo-spongowe z zastrzałem; drzwi w piwnicy - jednoskrzydłowe, metalowe i jednoskrzydłowe, deskowo-spongowe z zastrzałem

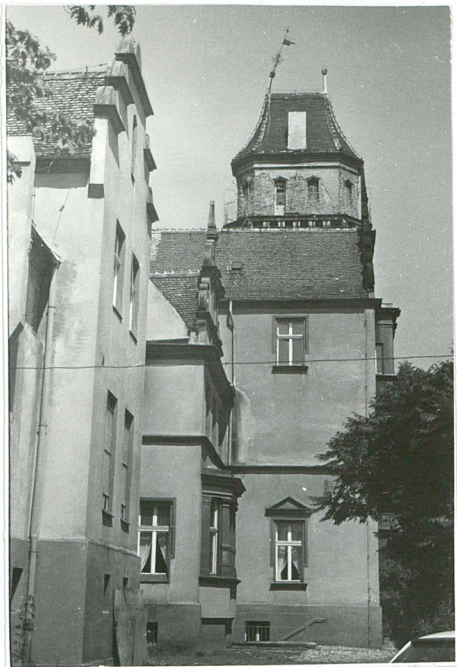
- 23 - ryzalit w elewacji wschodniej
- 24 - wykuszw elewacji zachodniej
- 25 - elewacja północna
- 26 - filar w pomieszczeniu na piętrze
- 27 - piec na górnych kondygnacjach
- 28 - piec na górnych kondygnacjach

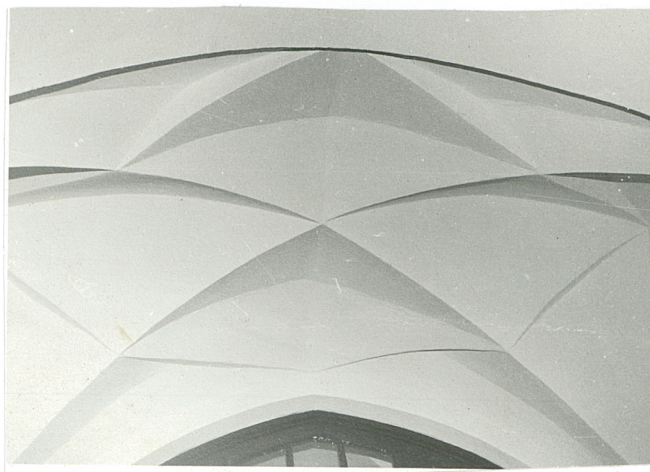
30 - sklepienie w sieni

**Stropy, sklepienia** - w piwnicach - sklepienie krzyżowe, wsparte na jednym lub dwóch filarach; w przedsionku i we fragmencie sieni - sklepienie pseudokryształowe; w pozostałych pomieszczeniach - stropy płaskie, drewniane; w sali z kominkiem - strop belkowy; w części pomieszczeń parteru zachowane sztukaterie o prostych geometrycznych wzorach

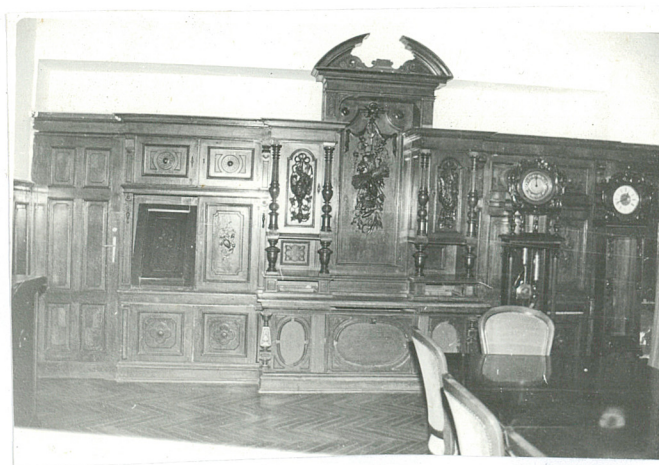
32 - kredens w jadalni

Wnętrze - układ pomieszczeń zachowany częściowo (w części pomieszczeń wprowadzono ścianki działowe); zachowana stolarka okienna i drzwiowa, klatka schodowa, podłogi, w części pomieszczeń zachowane piece kafłowe, w dawnej kuchni zachowana ceramiczna okładzina (białe kafle z niebieską dekoracją) na korytarzu parteru - kaloryfer, w sali kominkowej i w jadalni zachowany pierwotny wystrój. Sala kominkowa - pierwotnie prawdopodobnie salon; w sali zachowany strop belkowy, boazeria płycinowa ścian, na wprost wejścia kominek kamienny, ujęty w pilastry, zwieńczony belkowaniem, z sali wyjście bezpośrednie do ogrodu; Jadalnia - w sali zachowana boazeria płycinowa ścian, strop z dekoracją sztukatorską i eklektyczny kredens.

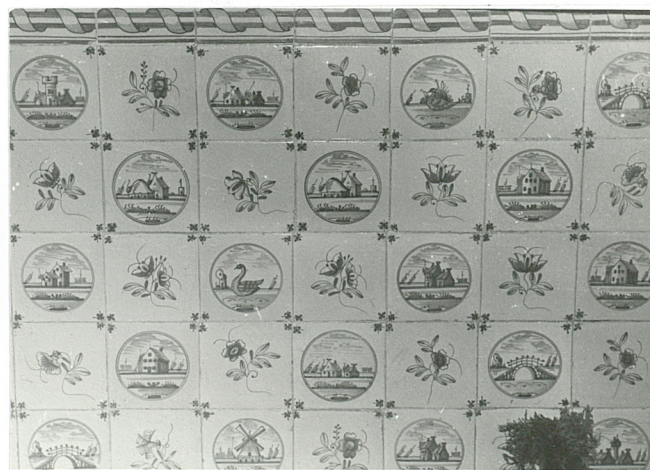
33 - kafle w kuchni

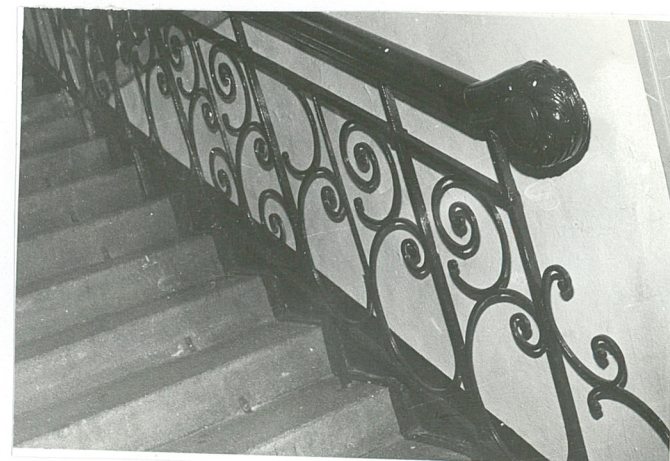
34 - balustrada schodów

**Schody** - schody zewnętrzne - schody na ganek - jednobiegowe, granitowe, z metalową balustradą, schody ujęte po bokach kulami wspartymi na walcach; schody we wnętrzu - główna klatka schodowa i boczna klatka schodowa - dwubiegowe, stopnice granitowe, podesty wyłożone płytkami ceramicznymi, bądź drewniane (w górnych kondygnacjach), balustrada metalowa, w głównej klatce schodowej bardziej dekoracyjna; schody do piwnicy - jednobiegowe, z zakrętem, betonowe, w zejściu do piwnicy w części gospodarczej - schody częściowo granitowe, częściowo betonowe, jednobiegowe; schody na strychu - drewniane, jednobiegowe, typu drabiniastego
