Synagoga cmentarna na „starym” cmentarzu żydowskim

1906 r.

CIESZYN

ul. Hażłaska 39

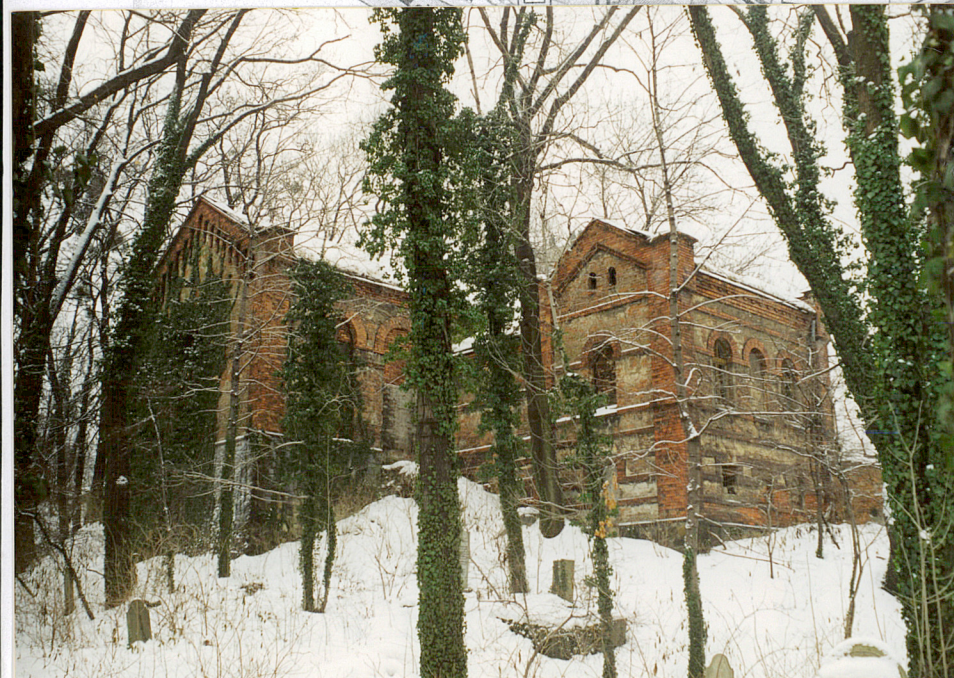
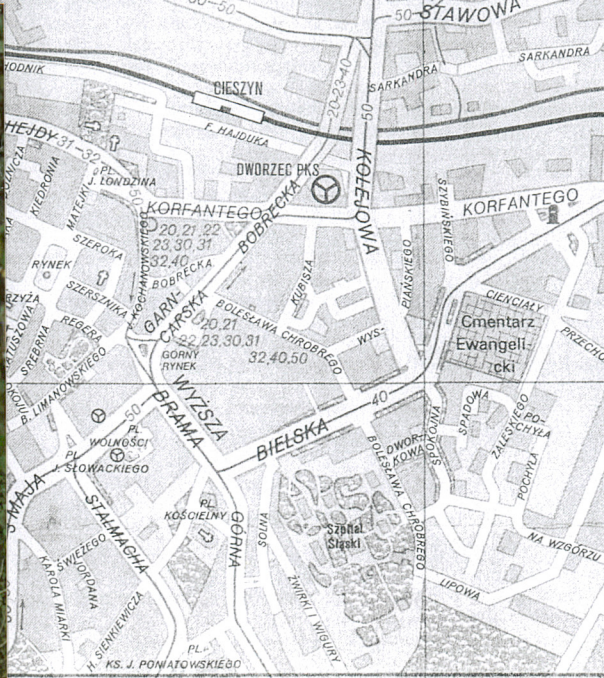
13. Opis (sytuacja, materiał i konstrukcja, rzut, bryła, elewacje, wnętrze, wyposażenie, instalacje

Kirkut wraz z synagogą zlokalizowany wzdłuż ulicy Hażlaskiej po stronie zach. Synagoga usytuowana na zboczu równoległe do ulicy, w jej pierzei. Z trzech stron otoczona przez Kirkut, który murowanym, ceglanym ogrodzeniem na synagodze zamyka swój obwód.

Synagoga zbudowana na rzucie litery „H”. Bryła rozczłonkowana, składająca się z trzech jednokondygnacyjnych elementów o zróżnicowanej wysokości. Każdy z elementów kryty odrębnym, dwuspadowym dachem. Ze względu na lokalizację na zboczu, obiekt posadowiony jest na kamiennej podbudowie wyrównującej poziom (spadek terenu w kier. Zach. do cmentarza) tworzącej sutereny. Od frontu dostawione schody i podest z kamienia.

Obiekt murowany. Podbudowa (taras i schody zewnętrzne z kamienia, część właściwą z cegły). Częściowo otynkowany. Na parterem stropy drewniane, więźba dachowa konstrukcji drewnianej, dach kryty blachą.

Elewacje o pełnym wystroju architektonicznym, częściowo otynkowane, z wyjątkiem ceglanego detalu w postaci narożników lizen, gzymsów arkadowych, nadproży okiennych i drzwiowych. Elewacja frontowa 5-osiowa, w osi pn poprzedzona kamiennym tarasem i schodami. Ożywiona ceglanymi gzymsami kordonowymi w dolnej części fasady, tworzącymi poziome pasy. W skrzydle południowym narożniki ujęte rodzajem ceglanych lizen. Okna i drzwi o wykrojach zwieńczonych półkoliście, brama w przyziemiu w części pd. zwieńczona łukiem odcinkowym. Łuki otworów ujęte ceglanymi opaskami. Elewacje boczne i tylna o analogicznie kształtowanym wystroju jak fasada. Jednakże w elewacje te są znacznie podwyższone przez kamienną podbudowę zbocza. Częściowo okna (w bocznych elewacjach) i nad wejściem głównym wtórnie zamurowane.

<p>20. Najpilniejsze postulaty konserwatorskie</p> <p>. Obiekt należy zagospodarować z funkcją adekwatną do jego charakteru. Przeprowadzić remont generalny z uwzględnieniem rewaloryzacji.</p>

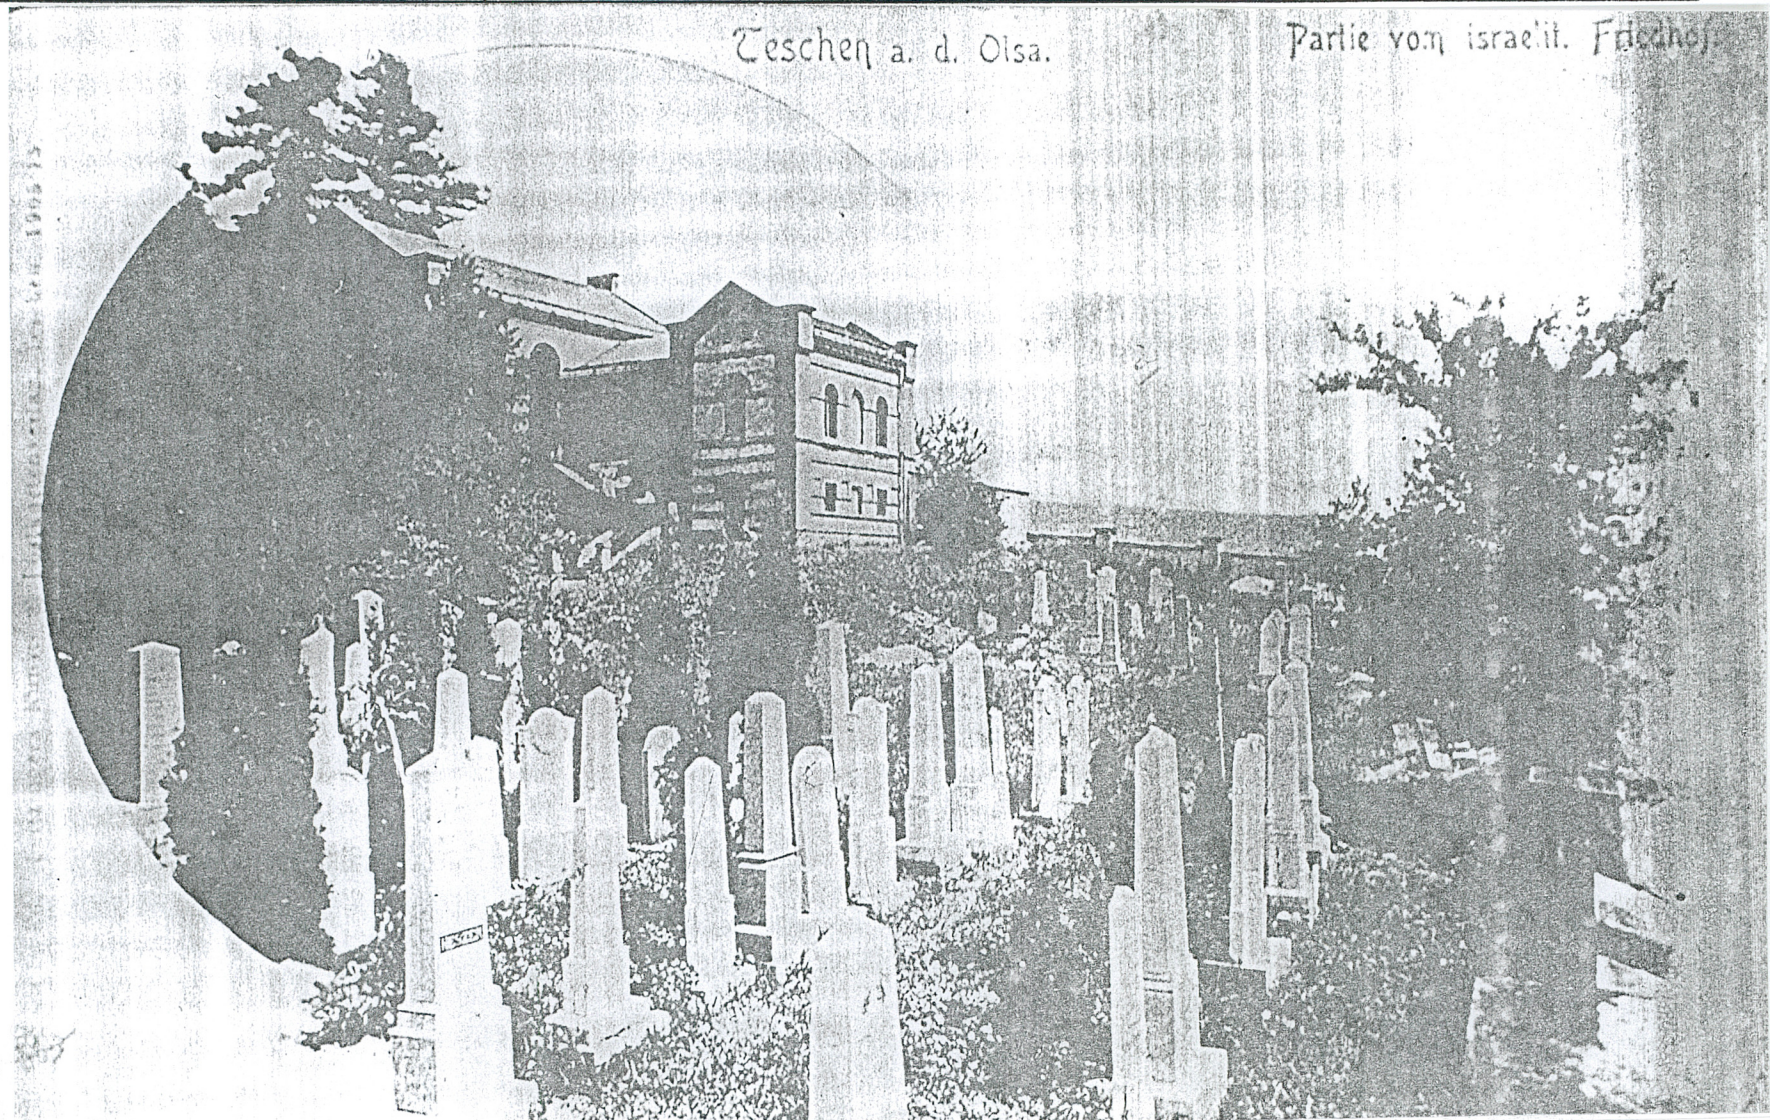
- Cieszyn,
Cmentarz żydowski przy Synagodze przy ulicy
Hażlaskiej./Pocz.XX w.
Fot.arch.bez syg./w/Muzeum w Cieszynie.
Repr.PKZ 1982,neg.nr 30739/A
