1. Obiekt

CZWORAK PRZY DWORZE

POCZ. XIX W

CIĄGOWICE

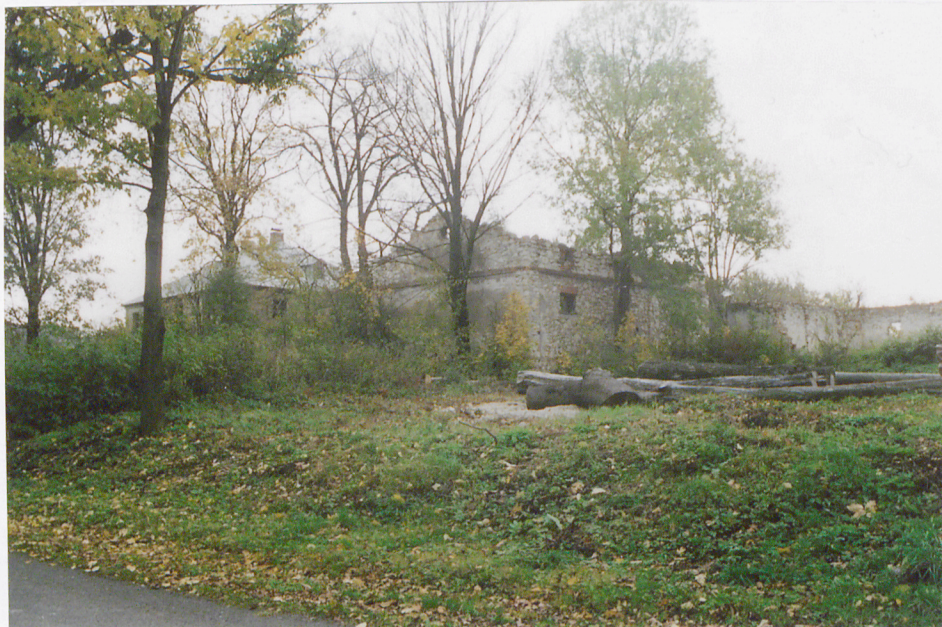
WIDOK OD PÓŁNOCY
OD DROGI

Okna z nadprożami ceglanymi, również gzyms kordonowy z cegły. Ściany szczytowe z gzymsem ceglanym kordonowym, w szczycie okienko okrągłe, jako jedyna fasada północna -tynkowana, Pozostałości otworów okiennych poddasza - w osiach małe kwadratowe otwory z opaskami ceglanymi - świadczą o jego użytkowym charakterze.

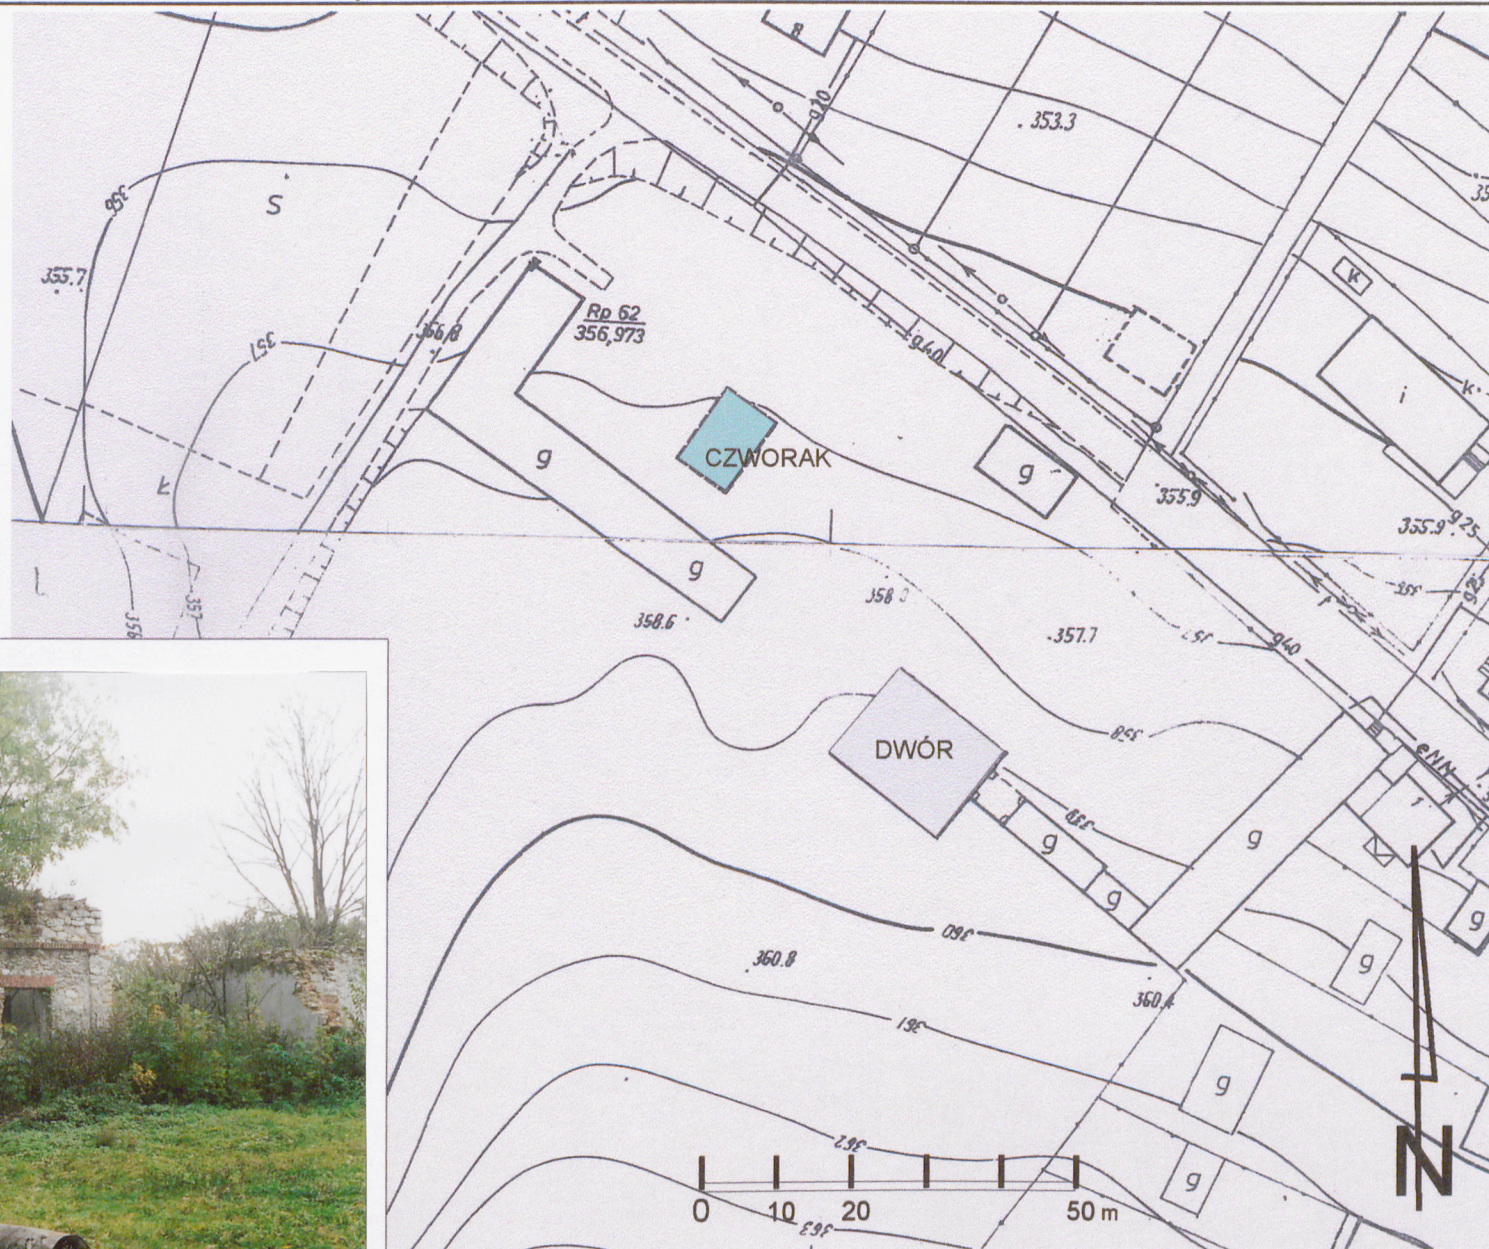
Fasady bez tynków (z wyjątkiem północnej) z kamienia z detalem wykonanym z cegły pełnej. Wschodnia i zachodnia trójosiowa z lizenami na narożach i między osiami otworów, wejście od strony zachodniej po prawej stronie.

WIDOK OD PÓŁNOCNEGO ZACHODU

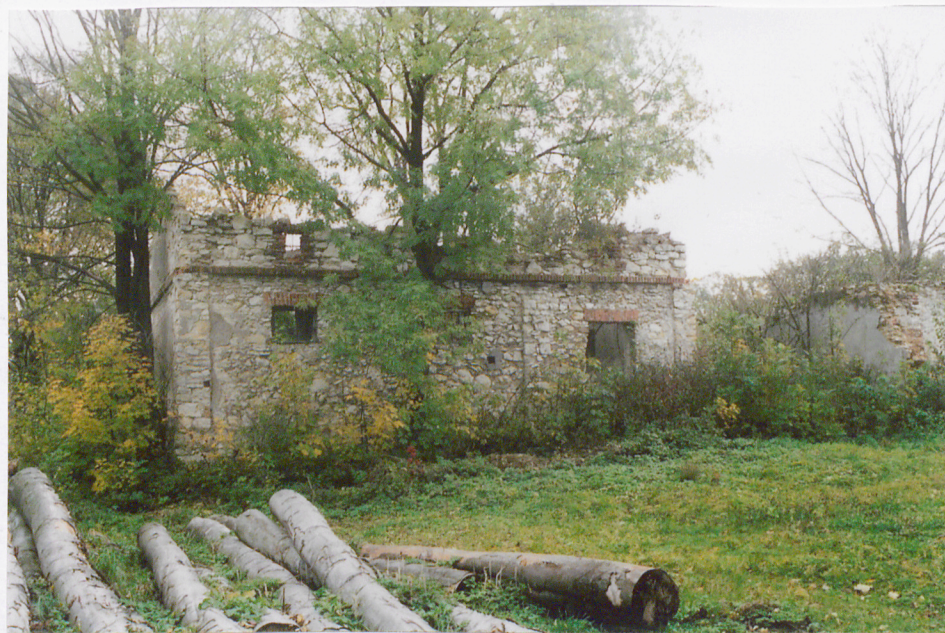
SYTUACJA

Czworak usytuowany po północno wschodniej stronie dworu przy drodze w Ciagowicach, pomiędzy zabudowaniami stajni z małym dziedzińcem a przedpołem dworu. W odległości około 1 km od kościoła w północnej części wsi. Przedpole obiektu zdegradowane, zarośnięte krzewami, obok wysypisko śmieci.

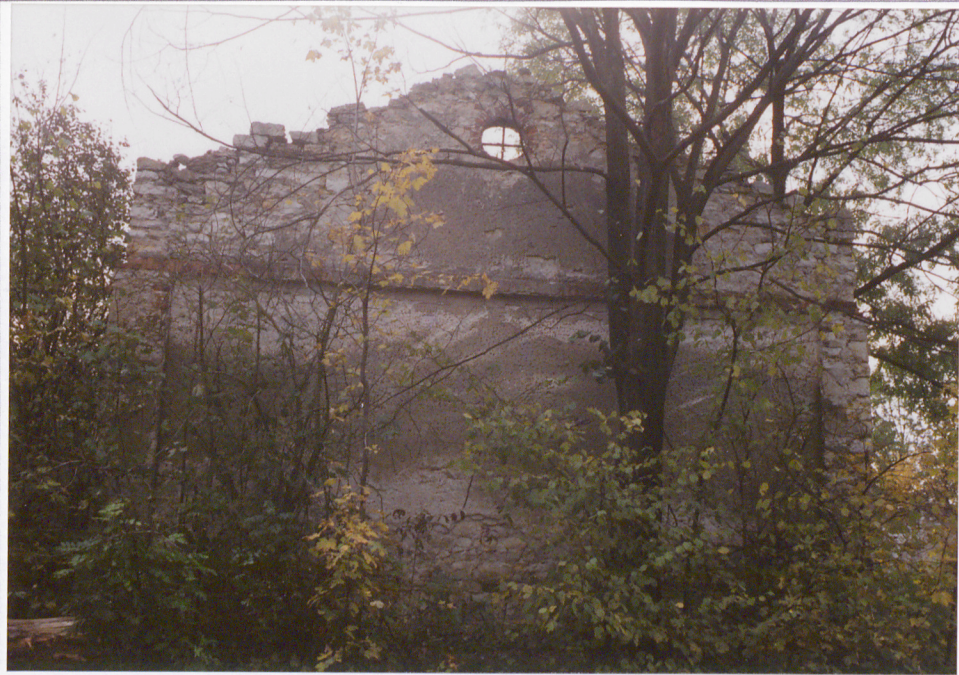
WIDOK OD PÓŁNOCY

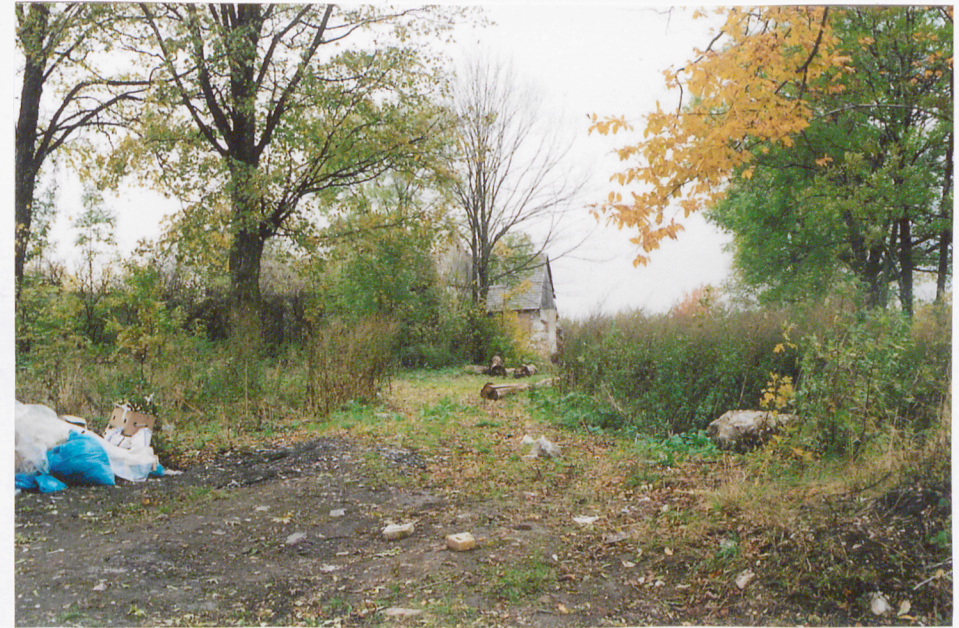
WIDOK OD POŁUDNIA

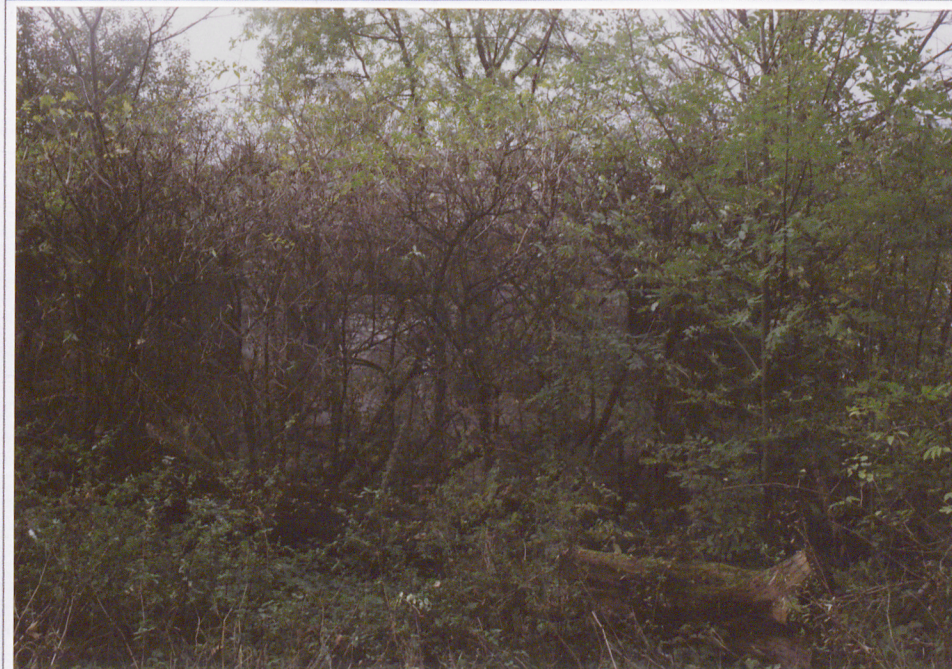
ZAROŚNIĘTE PRZEDPOLE
OD STRONY DWORU
