66/1 1. Obiekt  
Pojezuicki kościół filialny pw. Św. Krzyża (akademicki)

2. Czas powstania  
1707 r.

3. Miejscowość  
CIESZYN

4. Adres:  
ul. Szersznika 3

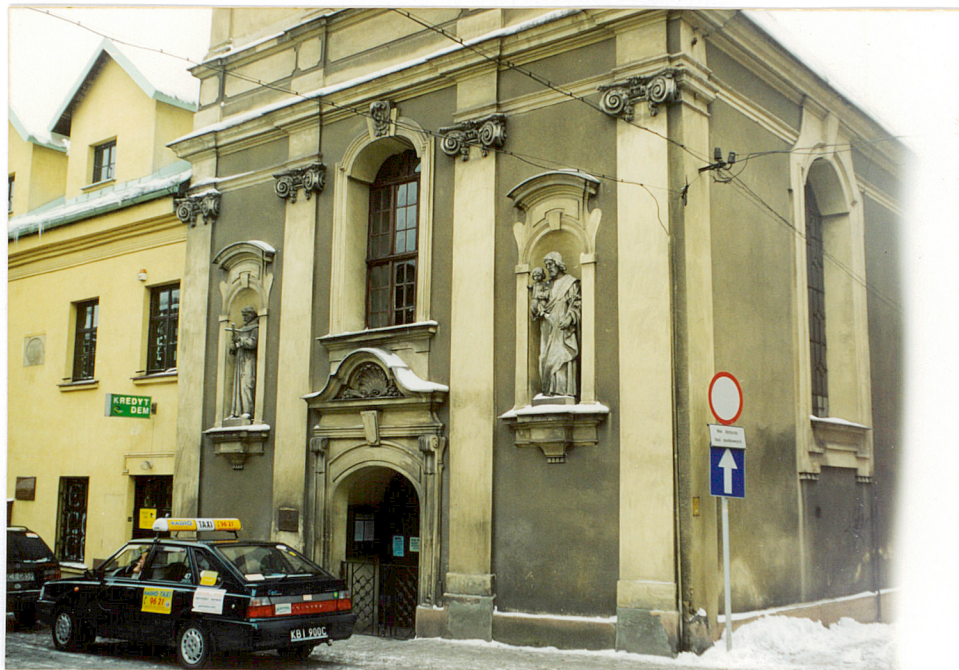
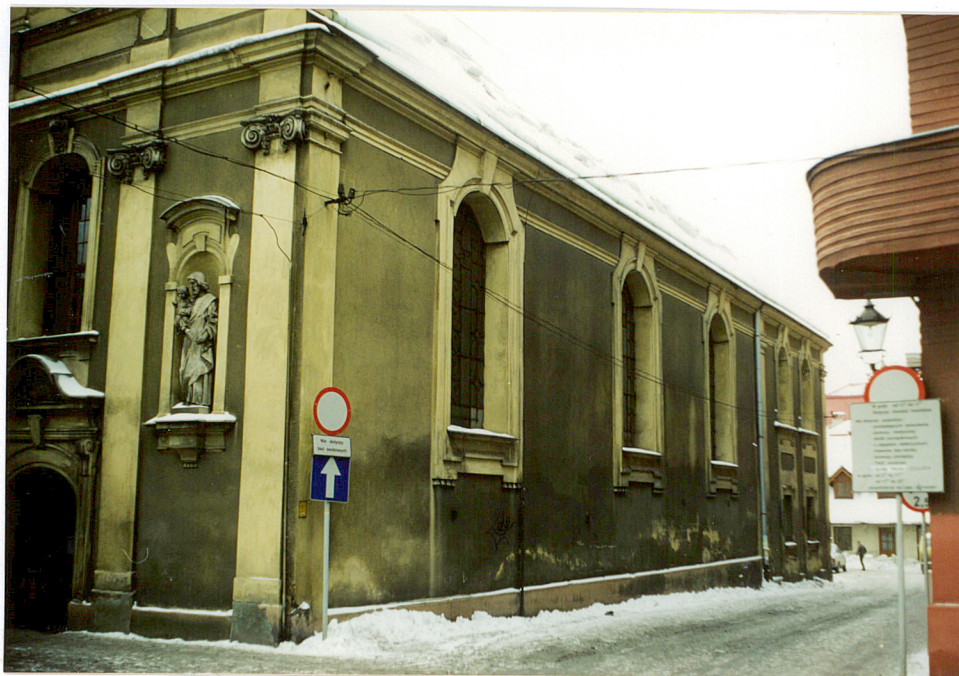
CIESZYN Pojezuicki kościół filialny pw. Św. Krzyża zdjęcia, foto archiw.

Fasada 2-kondygnacyjowa, w górnej części przechodząca w wieżę. Dolna kondygnacja 3-osiowa z niewielkim cokołem. Artykulacja przeprowadzona jońskimi pilastrami wspierającymi belkowanie częściowo przerwane nad oknem. Na osi wejście ujęte kamiennym portalem o łuku odcinkowym (koszowym) flankowane lizenami z wolutami wspierającymi belkowanie z falistym przyczółkiem. Nad nim okno zamknięte łukiem koszowym, ujęte profilowaną opaską z kluczem w kształcie główki anioła. W osiach bocznych pomiędzy pilastrami wpisane nisze zamknięte półkoliście z figurami św. Józefa z Dzieciątkiem i św. Ignacego Loyoli z 2. poł XIX w. Ponad dolną kondygnacją attyka pełna, nad nią masyw wieży flankowany ścianami parawanowymi z wolutami i wazonami. Narożniki wieży ujęte kompozytowymi pilastrami w dwóch kondygnacjach, na każdej wspierającymi belkowanie o wydatnym gzymsie. Z czterech stron wieża ożywiona oknami przerywającymi belkowanie pomiędzy kondygnacjami. Okna zamknięte półkoliście, zwieńczone gzymsem. Na osiach okien, gzyms wieńczący wygina się w półkola, mieszczące tarcze zegarowe. Od frontu w dolnej kondygnacji dodatkowe okno owalne ujęte opaską.

Elewacja boczna (wsch.) zasłonięta przez przylegający budynek dawnego klasztoru. Zachodnia z niewielkim cokołem 5-osiowa o wyartykułowanych tokańskimi pilastrami dwóch osiach. Okna duże zamknięte półkoliście, w części północnej na dwóch poziomach, ujęte profilowanymi opaskami z kluczem kostkowym, wchodzące w partie belkowania wieńczącego. Dach 2-spadowy kryty blachą. Wieżę wieńczy hełm 4-połaciowy z 8-boczną latarnią o kształcie tempietta, kryty blachą. Ołtarz główny późnobarokowy z końca XVIII w., o wolnostojącej mensie, z posążkami adorujących aniołów. Ołtarz boczny w typie barokowym z obrazem MB z Dzieciątkiem.

20. Najpilniejsze postulaty konserwatorskie	
		Przeprowadzić remont konserwatorski elewacji z zachowaniem dawnego wystroju.

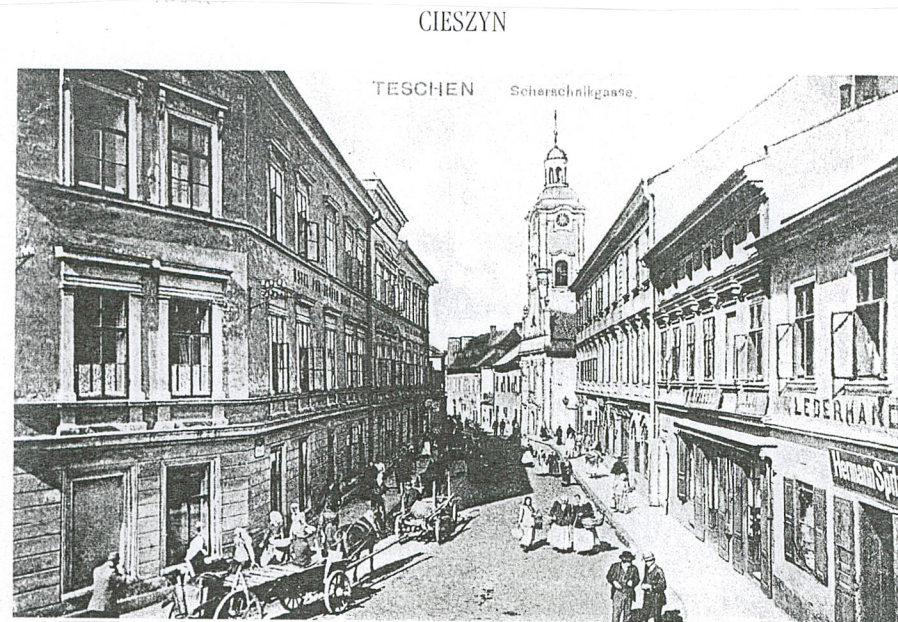
Ul. Szersznika, kościół św. Krzyża, obok którego mieściło się muzeum L. J. Szersznika (ok. 1909 r.).

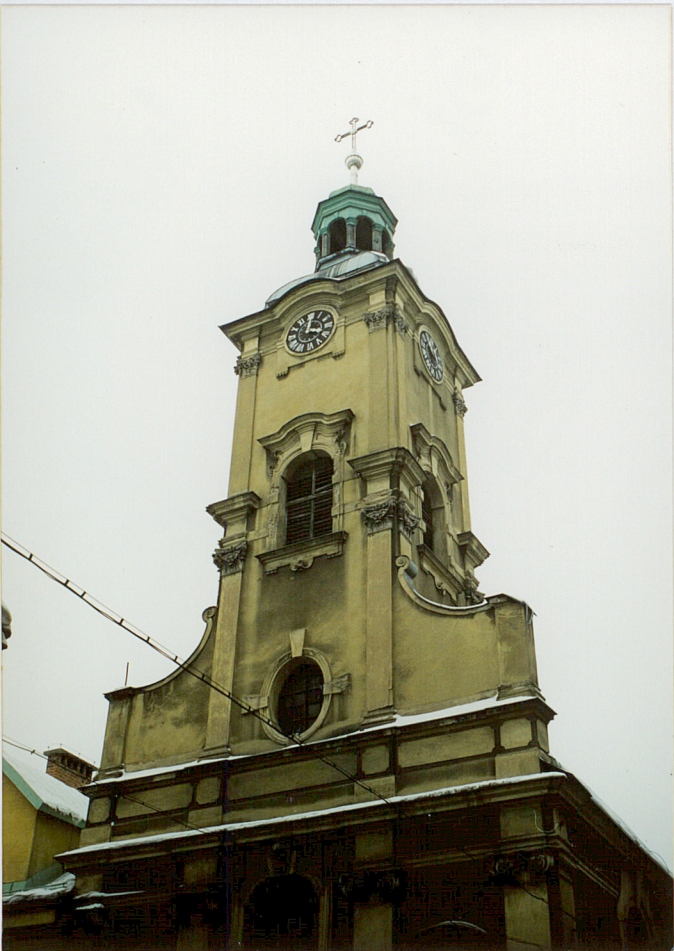
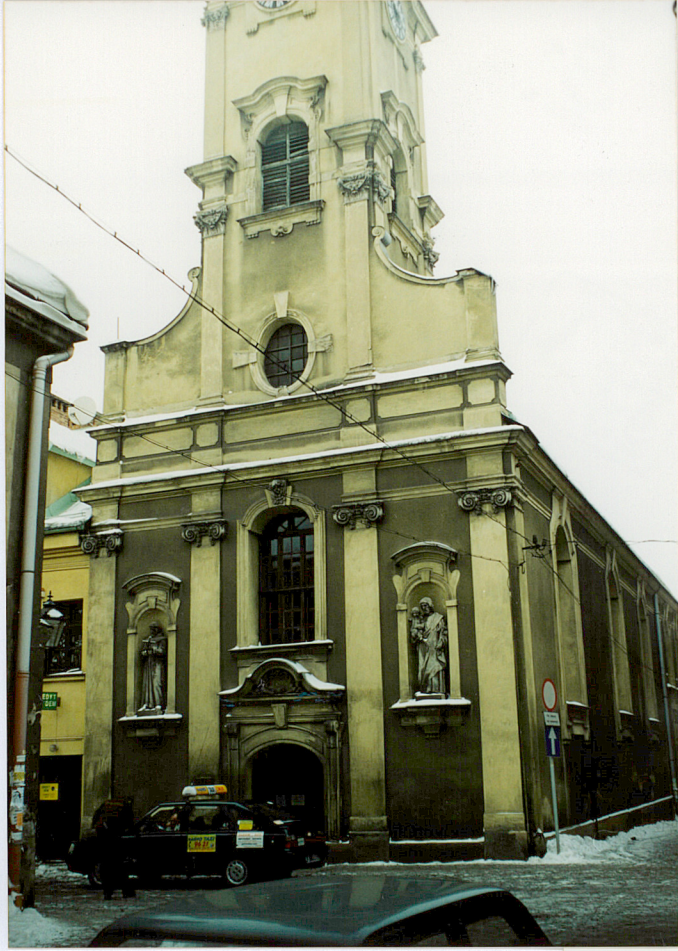
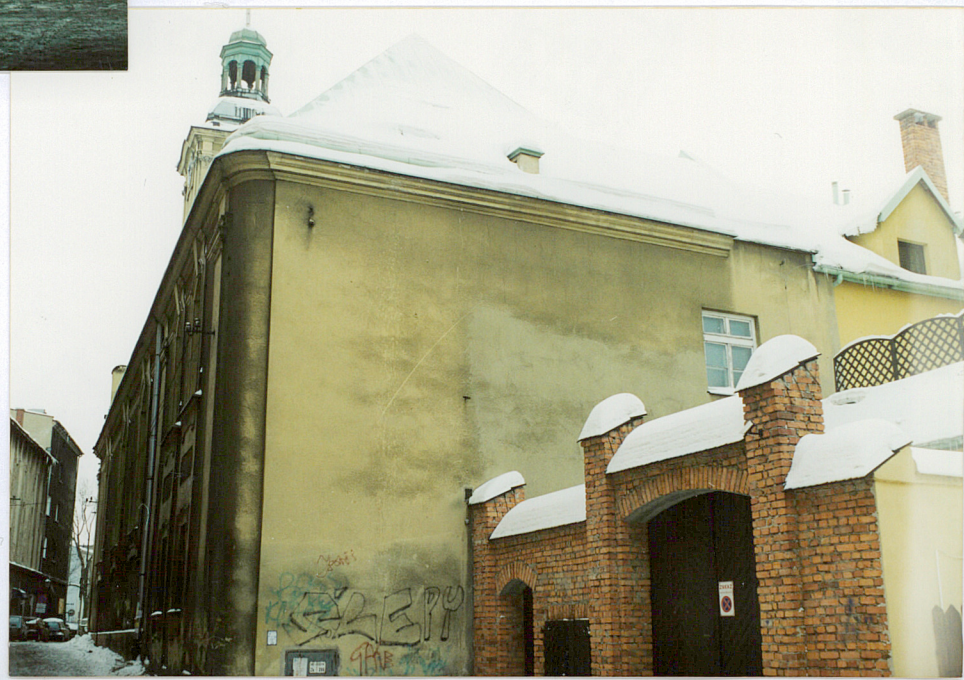
CIESZYN Pojezuicki kościół filialny pw. Św. Krzyża rzut, sytuacja, plan archiw. z 1836r

Kościół założony na rzucie prostokąta. Murowany z cegły, tynkowany. Jednonawowy z odcinkowo zamkniętą absydą. Nawa 3-przęsłowa z wieżą nad frontowym przęsłem. Absyda sklepiona hemisferycznie z lunetami. Ściany nawy wydzielone filarami opiętymi jońskimi pilastrami a po bokach półpilastrami. Ponad pilastrami odcinki belkowania. Nawa nakryta sklepieniem żaglastym, wydzielonym szerokimi gurtami. Południowe, frontowe przęsło nawy znacznie szersze od pozostałych, nakrywa 6-polowe sklepienie żaglaste o silnie zaakcentowanych gurtach spływających na dwa czworoboczne filary. We frontowym przęsle chór muzyczny, wsparty na filarach. W przyziemiu wbudowana kruchta wraz ze schodami na chór, otwarta do nawy 3 arkadami o łuku koszowym. W obrębie bryły kościoła za prezbiterium dawne pomieszczenia mieszkalne zakonu.
