1. Obiekt

PAŁAC, ob. TECHNIKUM ROLNICZE WOPR

3. Miejscowość

CZECHOWICE - DZIEDZICE

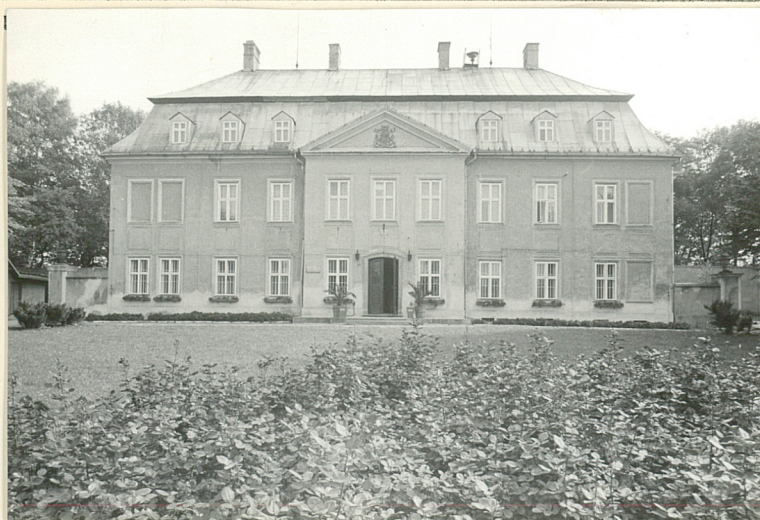
1. fasada
2. elew.
ogrodowa

Fasada pałacu jedenastoosiowa, dwukondygnacyjna. Trójosiowy ryzalit środkowy zamknięty przyczółkiem, flankowany przez dwuosiowe pozorne ryzalitty skrajne. Mansarda siedmioosiowa, oś środkową tworzy trójkątny przyczółek. Dekoracja płycinowa, bezporządkowa. Portal zamknięty łukiem odcinkowym, profilowany. W przyczółku umieszczono kamienny, płaskorzeźbiony herb Renard, z wstęgą, koroną, keljnotem i trzymaczami. Elewacja ogrodowa dziewięćosiowa, dwukondygnacyjna. Oś środkową tworzy ryzalit. Mansarda czteroosiowa, na środku znajduje się dach werandy, dwum oknom lewej strony odpowiada jedno okno prawej. Elewacje boczne dwukondygnacyjne, pn-wsch czteroosiowa, pd-zach - pięćosiowa. Trzy środkowe osie przypadają na ryzalit. Dekoracja pozostałych elewacji ta sama co na fasadzie. Całość zwieńczona profilowanym gzymsem, również przełamanie dachu podkreśla gzyms.

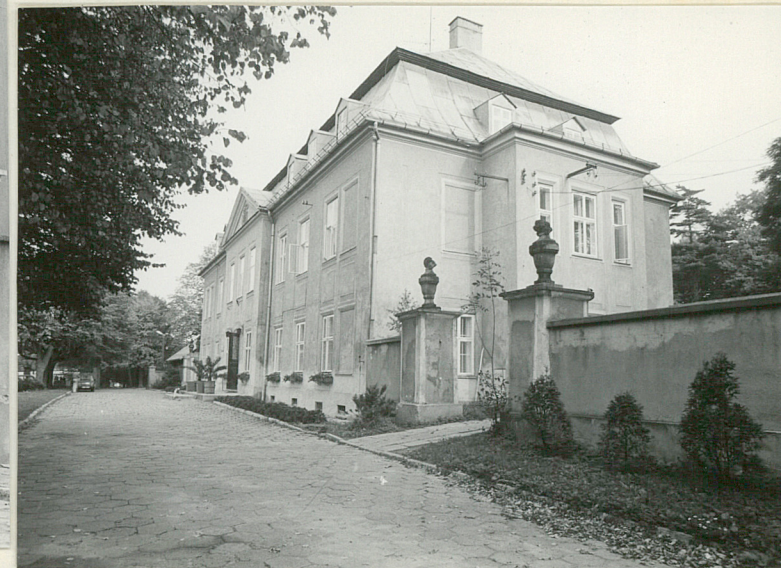
3. portal
4. przyciółek z herbem Renard

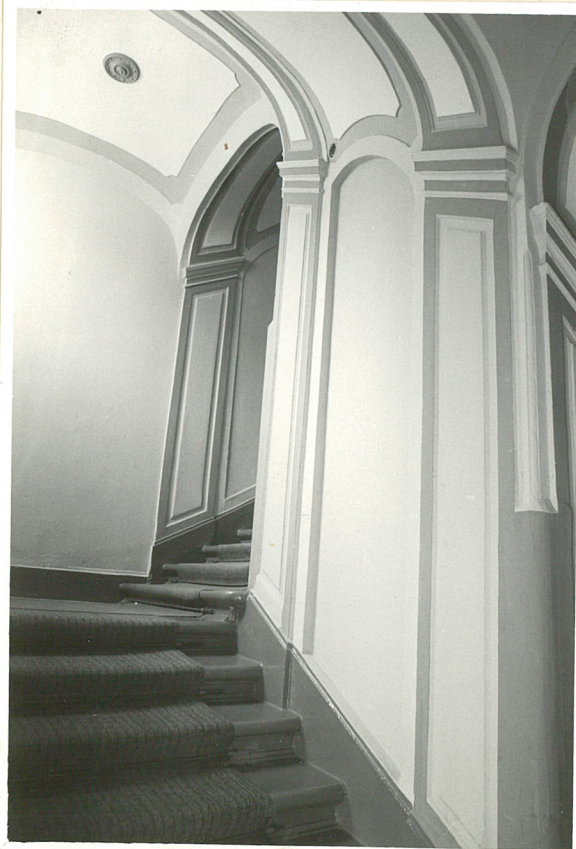
I.

Na prawo od salonu umieszczono klatkę schodową, o ścianach artykułowanych pilastrami toskańskimi, podtrzymującymi gurty sklepień. Tunele schodów sklepione są kolebkami, a podesty - żaglasto. Dekoracja ta przechodzi na korytarz piętra, gdzie gurty opierają się na wspornikach zakończonych kampanullami. Salon na piętrze, umieszczony odpowiednio nad salonem parteru ma formę prostokąta i analogiczny wystrój wnętrz do salonu przyziemia.

1. klatka schodowa
2. sieni, widok na sztukaterie
3. sztukaterie pokoju na piętrze
4. widok sieni

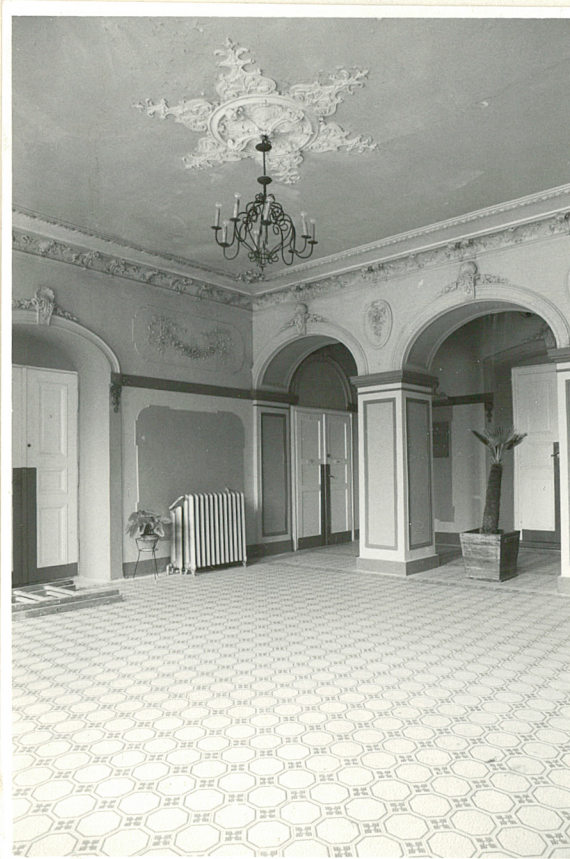
2.

Wnętrze : Na osi znajduje się sieni, z której otwierają się na korytarz trzy arkady zamknięte łukiem koszowym, wsparte na filarach. Znajdująca się po bokach sieni drzwi również ujęte we wnęki zamknięte łukiem odcinkowym. Posadzka wyłożona jest płytkami ceramicznymi, ściany artykułowane płycinami przedzielonymi gzymsem. Górne płyciny dekorowane są sztukaterią w postaci girland kwiatowych, a nad filarami znajdują się medaliony z dekoracją roślinną. Sztukaterie zdobią również klucze arkad i portali, gzyms i środek sufitu. Salon przyziemia, umieszczony na osi, ma formę kwadratu z zaokrąglonymi narożnikami oraz półkolistymi wnękami, zamkniętymi hemisferycznie / w narożnikach i ścianach bocznych/.

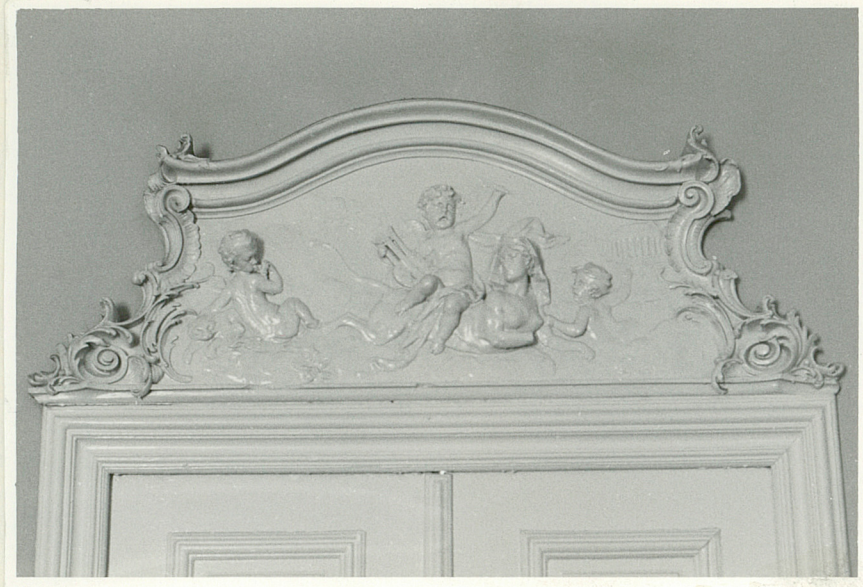
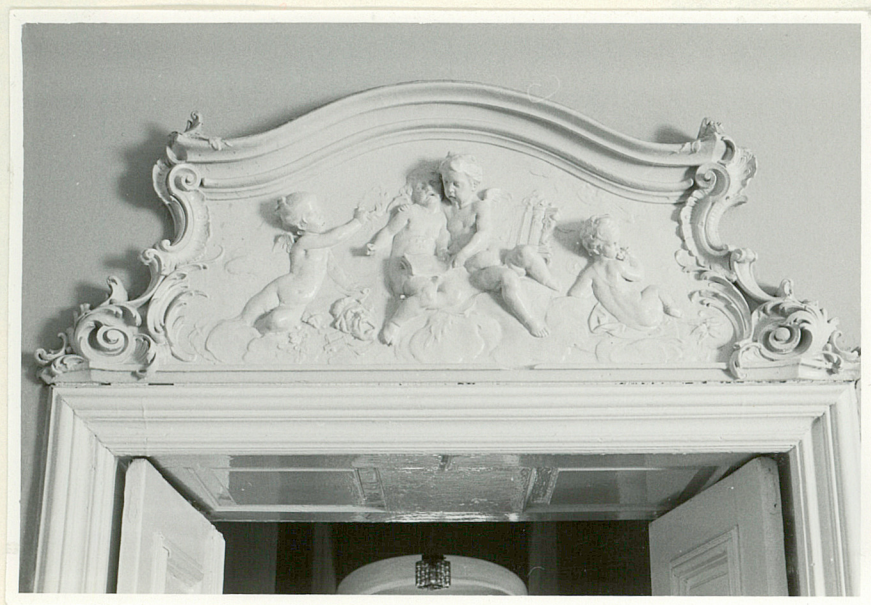
W korytarzu na parterze i pokojach traktu frontowego na piętrze znajdują się sztukaterie w postaci supraport przedstawiających sceny mitologiczne lub "śpiewające putta" w obramieniu z motywem rocailles, a na sufitach rozety z dekoracją roślinną i elementen rokokowym. Na piętrze werandy umieszczono kartusz herbowy z inicjałami Andrzeja Renarda - pierwotnie stanowił on zwieńczenie ogrodowego ryzalitu.

I. 2. supraporty na piętrze
 3. wnętrze salonu na piętrze
 4. sklepienie korytarza na piętrze
 5. monogram Andrzeja Renarda, pierwotnie na szczycie elewacji
 ogrodowej /ob. wewnątrz werandy/
