KARTA EWIDENCYJNA ZABYTEKÓW  
ARCHITEKTURY I BUDOWNICTWA

DAWNA WILLA - OBECNIE PRZEDSZKOLE

3. Miejscowość  
CHORZÓW

ulica Sobieskiego 13  
Jahnstrasse, Grinstrasse

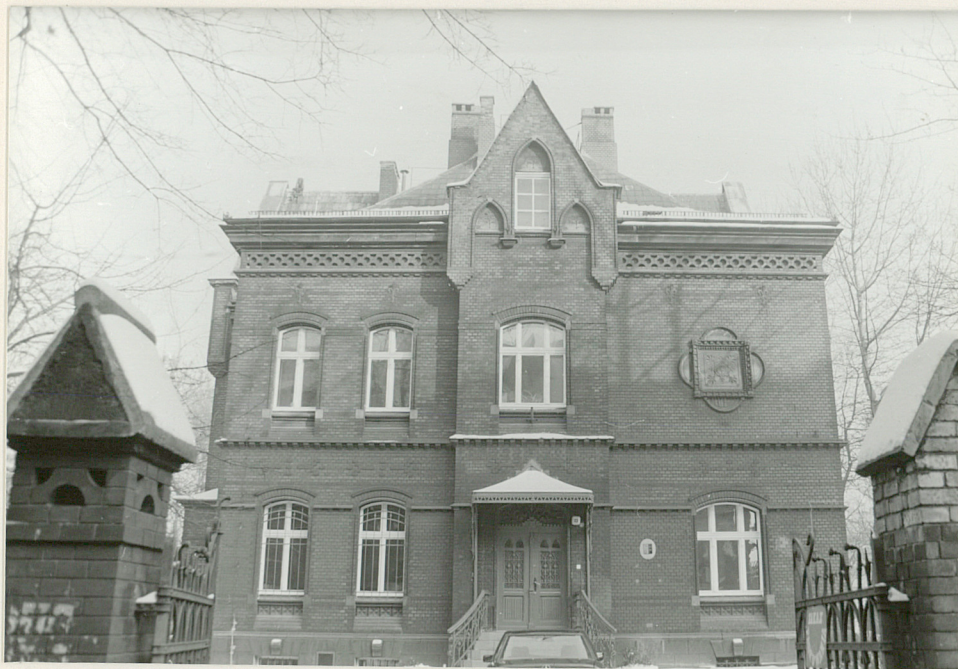
**Elewacja frontowa ( południowo-zachodnia)** - czteroosiowa, z wąskimi ryzalitem wejściowym zwieńczonym trójkątnym szczytem, dekorowanym ostrołukowymi arkadkami. Tło arkad wypełnia dekoracja w tynku o motywach roślinnych. Do wejścia prowadzi sześć prostokątnych stopni ujętych kutą balustradą. Nad portalem wspornikowy daszek trójspadowy, z blachy, o podobnym jak balustrada charakterze. Po prawej stronie od wejścia na wysokości drugiej kondygnacji dekoracyjna płycina z tynku, prostokątna, z czteroliściennym obramieniem, ujęta po bokach profilowaną cegłą.

Otwory okienne ujęte w obramienia z profilowanej cegły, zaakcentowane w narożach dodatkowo kłiścami kamiennymi. Płaszczyzny podokienne dekorowane kwadratowymi płycinami z tynku z motywem roślinnym. Całość fasady ozdobiona gzymsami międzykondygnacyjnymi, fryzem z cegły profilowanej, pasami różnokolorowej zendrówki.

ELEWACJA POŁUDNIOWO-ZACHODNIA /FRONTOWA/  
ELEWACJA PÓLNOCNO-WSCHODNIA

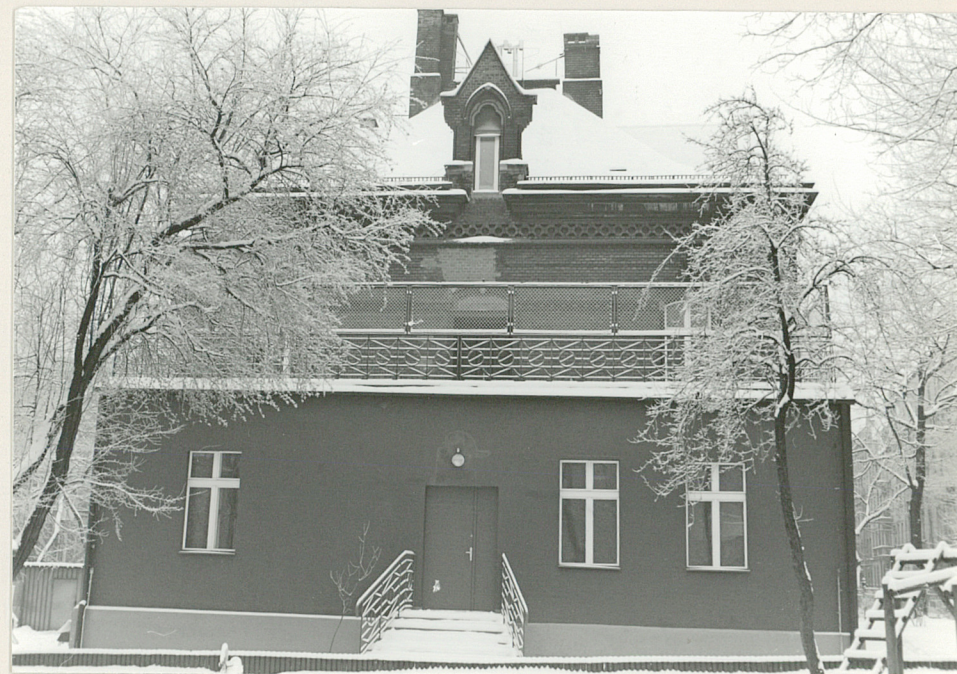
**Elewacja północno-wschodnia** - trójosiowa, w parterze na całej długości współcześnie rozbudowana. Pierwotnie na osi - przeszklona oranżeria. Na osi środkowej w poziomie dachu facjata zwieńczona trójkątnym szczytem. Otwór okienny ujęty we wnęce zamkniętej łukiem w kształcie trójliscia, obramowanej ostrołukową arkadą. Dekoracja ściany jak w całym obiekcie.

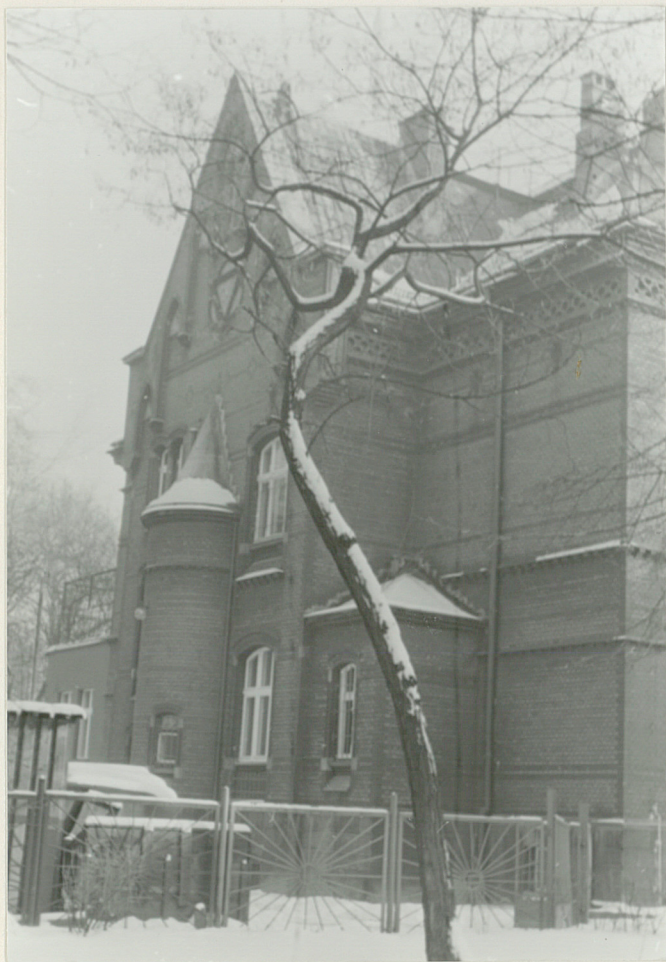
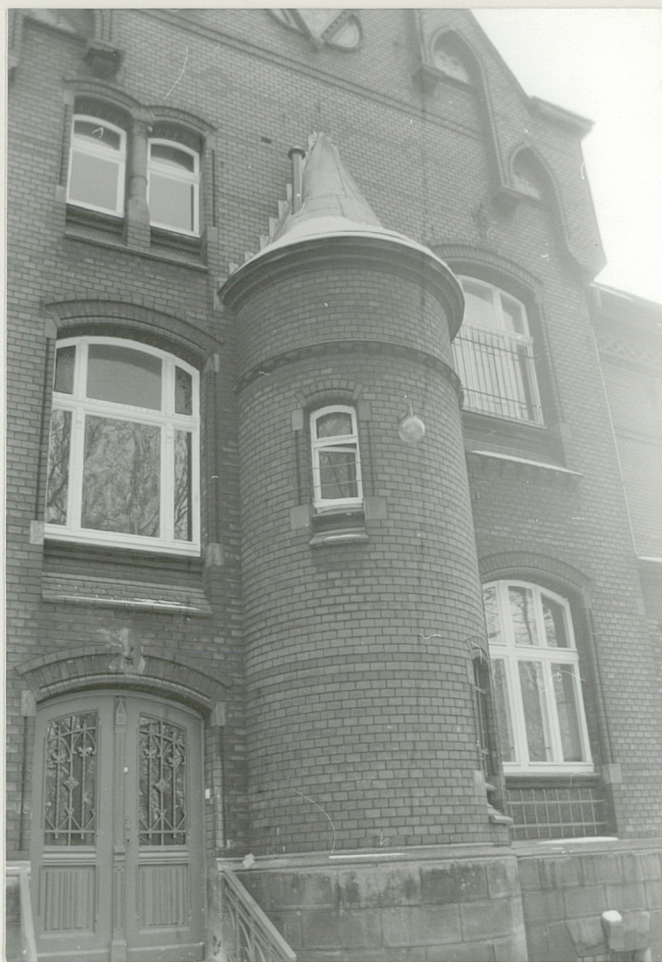
**Elewacja północno-zachodnia** - pięcioosiowa (2 osie boczne, 2 osie ryzalitu, 1 oś parterowej dobudówki). Ryzalit analogiczny do elewacji południowo-wschodniej. Na osi ryzalitu cylindryczna wieżyczka przykryta wysokim hełmem. Po lewej stronie wieżyszki boczny portal wejściowy. Okna powyżej wejścia w układzie międzykondygnacyjnym, doświetlające klatkę schodową. Na drugim poziomie biforium okienne. Na osi ryzalitu, powyżej hełmu wieżyszki, płycinowa trójkątna dekoracja z elementami trójliscia po bokach. Parterowa dobudówka przylegająca do ryzalitu od strony zachodniej przykryta dwuspadowym stromym dachem. Dekoracja ścian jak w całym obiekcie.

ELEWACJA PÓLNOCNO-ZACHODNIA  
 ELEWACJA PÓLNOCNO-ZACHODNIA - FRAGMENT  
 SZCZYT W ELEWACJI FRONTOWEJ

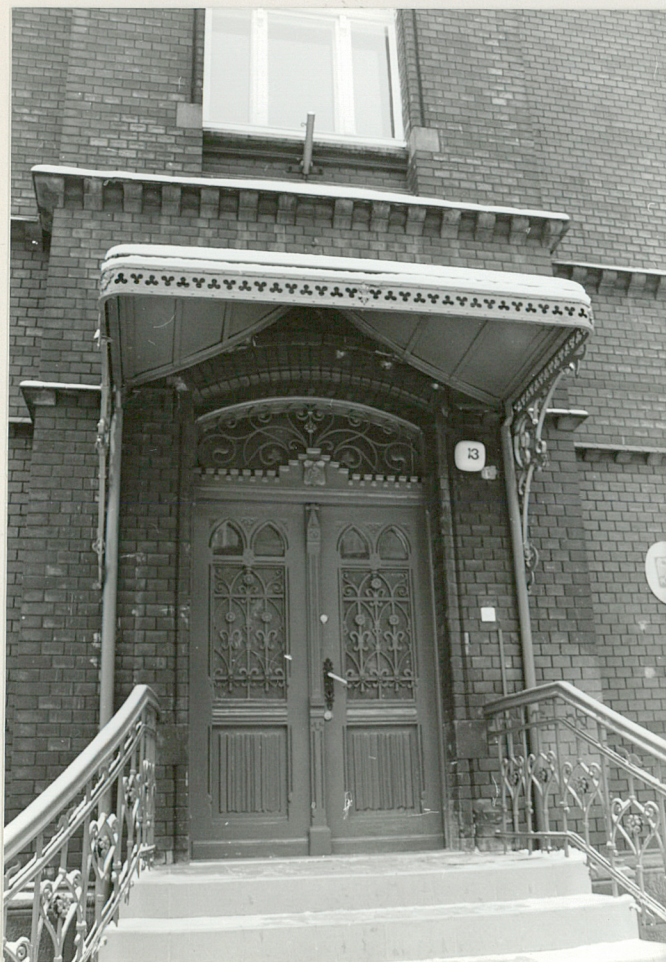
**Stolarka drzwiowa** - zewnętrzna - drzwi wejściowe główne - drewniane, dwuskrzydłowe z nadświetłem zamkniętym łukiem odcinkowym. Nadświetle wydzielone wydatnym fryzem o motywie kostek. Dolna część skrzydeł pełna, pływowa, górna - przeszklona. Górna część ozdobiona ostrołukowymi otworami. Część szklona skrzydeł oraz nadświetle zabezpieczone kutą kratą o motywach roślinnych analogicznych do balustrady; zewnętrzne boczne - drewniane, dwuskrzydłowe, zamknięte łukiem odcinkowym, dołem pełne pływowe, górą - przeszklone; współczesne prostokątne od strony wschodniej); wewnętrzna - w centralnych pomieszczeniach - drewniane, dwu- lub czteroskrzydłowe, z nadświetłem zamkniętym łukiem odcinkowym, dolna część skrzydeł pełna, pływowa, górna przeszklona; drzwi do pozostałych pomieszczeń - drewniane, prostokątne, jednoskrzydłowe, pływowe. Zachowane oryginalne mosiężne ozdobne klamki i uchwyty

WEJŚCIE GŁÓWNE DO BUDYNKU  
PŁYGINOWA DEKORACJA NA ELEWACJI FRONTOWEJ  
OKNO PARTERU

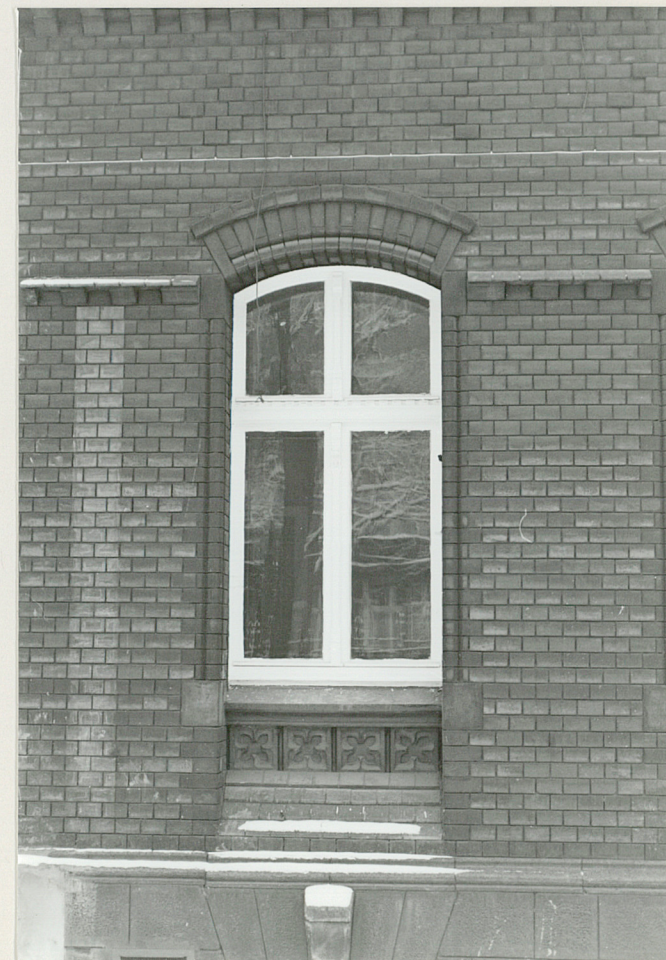
**Stolarka okienna** - drewniana, skrzynkowa, prostokątna, zamknięta łukiem odcinkowym, dwudzielna, dwupoziomowa lub trójdzielna, dwupoziomowa; w ryzalicie południowym na tarasie - okna dwupoziomowe, jednodelne; na poddaszu - wąskie okna prostokątne z nadświetłem zamkniętym łukiem w kształcie trójkąta; w ryzalicie frontowym w szczycie - trójdzielna, dwudzielna; w wieżyczce - stolarka jednoskrzydłowa zamknięta łukiem odcinkowym, jednoplaski; okna w piwnicy - prostokątne; okna we współczesnej dobudówce - prostokątne, drewniane, o podziałach nawiązujących do oryginalnych; stolarka klatki schodowej - z zachowanymi oryginalnymi szybami z dekoracyjnym szlifowanym bogatym motywem roślinnym oraz z elementami witrażowymi

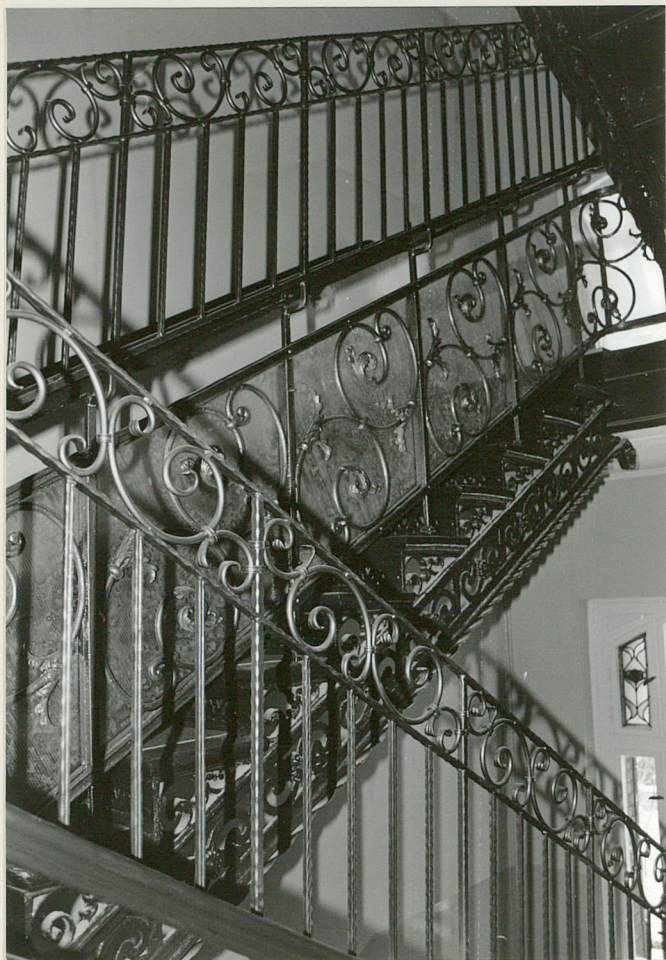
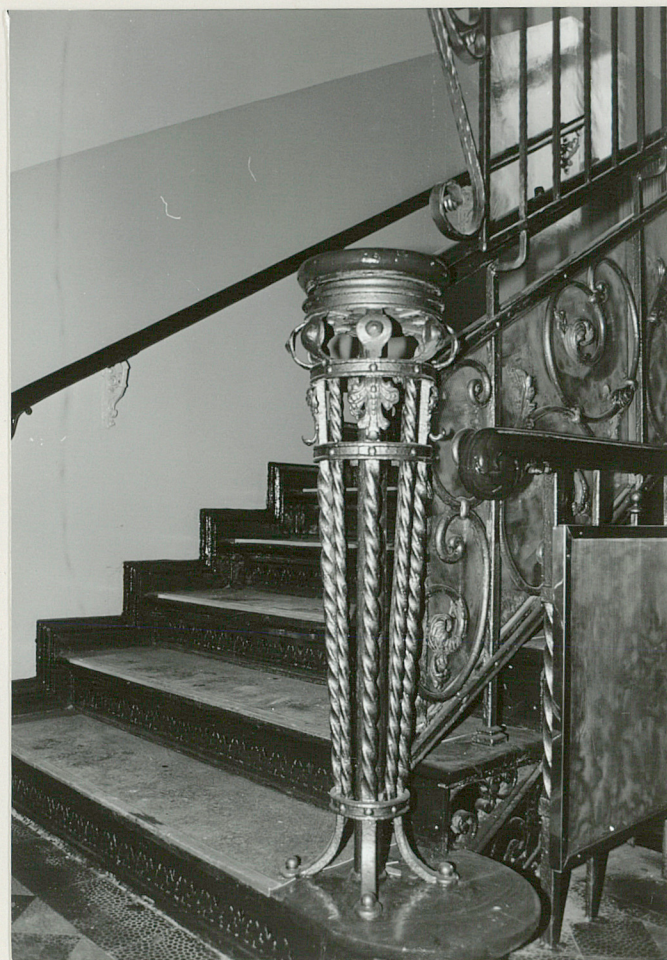
**Schody** - zewnętrzne główne - jednobiegowe, murowane, pokryte okładziną gresową, ujęte po bokach kutymi balustradami; wewnętrzne - dwubiegowe, na konstrukcji stalowej, z kutymi balustradami o motywach manierystycznej wici; oryginalna balustrada ze względów BHP nadbudowana współcześnie nową o nawiązującej do pierwotnej formie

WNĘTRZE- KLATKA SCHODOWA  
WNĘTRZE - SŁUPEK BALUSTRADY  
WNĘTRZE - OKNO KLATKI SCHODOWEJ

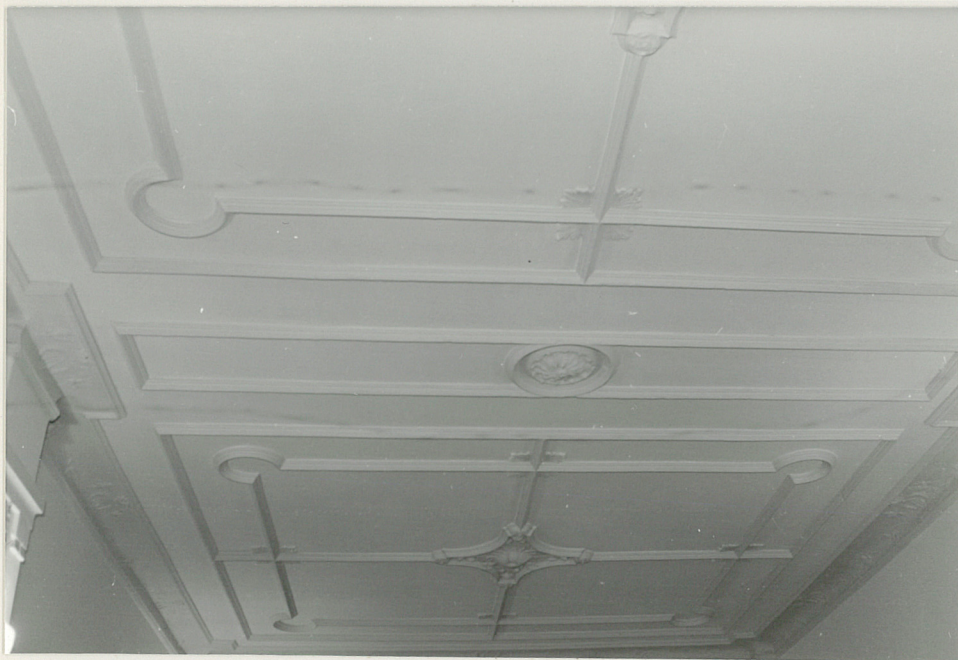
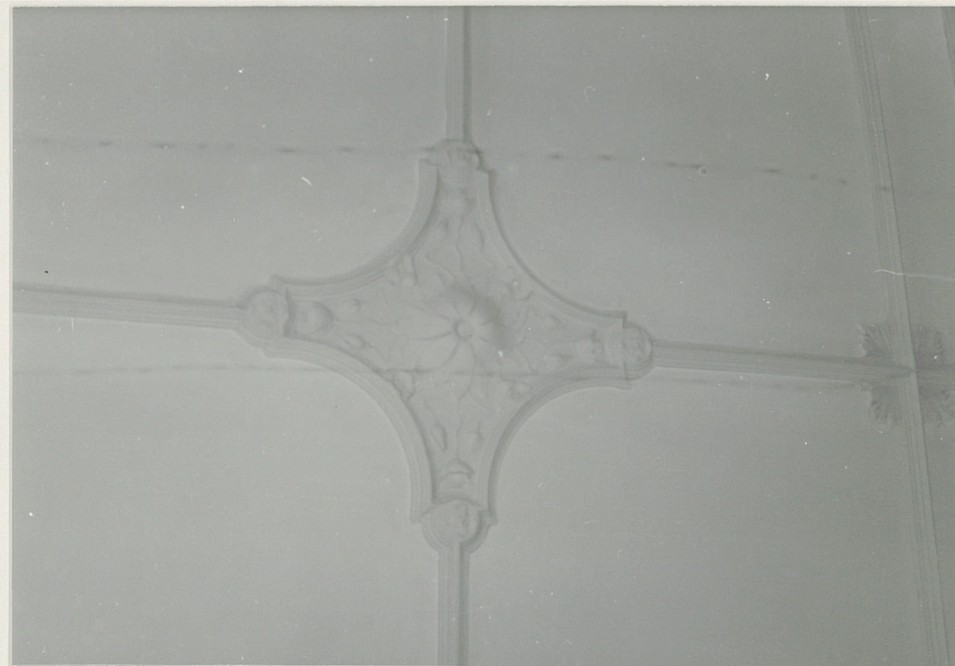
**Wnętrze, wyposażenie** - trzytraktowe, korytarzowo-amfiladowe. W pomieszczeniach parteru i piętra zachowana dekoracja sztukatorska w formie faset, plafonów, układów ramowych na suficie, oryginalna klatka schodowa, stolarka drzwiowa identyczna z osprzętem, ozdobne szklenie stolarki okiennej klatki schodowej oraz drzwiowej. Pierwotna polichromia zachowała się śladowo do czasu ostatniego remontu, na ścianach klatki schodowej - obecnie zamalowana.

SZTUKATRIA W HALLU PARTERU  
SZTUKATERIA - FRAGMENT  
DRZWI WEJŚCIOWE Z HALLU NA KLATKĘ SCHODOWĄ
