KARTA EWIDENCYJNA ZABYTEKÓW
ARCHITEKTURY I BUDOWNICTWA

PAWILON V (STARE POŁOŻNICTWO) I BUDYNEK POGOTOWIA
ZESPÓŁ SZPITALA MIEJSKIEGO IM. DOKTORA ANDRZEJA MIEŁĘCKIEGO

pawilon V - 1866 rok
budynek pogotowia 1893 rok

CHORZÓW

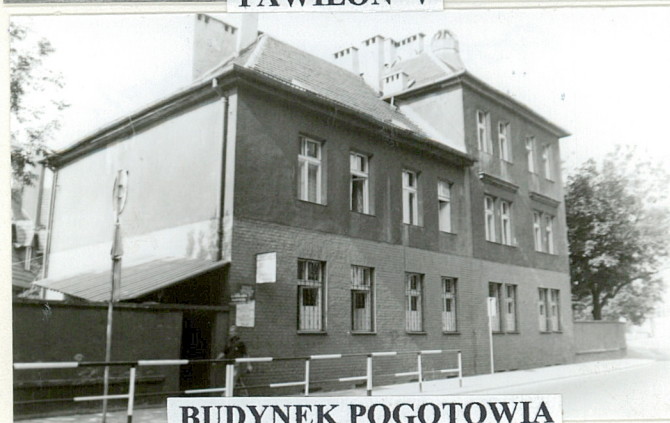
BUDYNEK POGOTOWIA

Budynek Pogotowia został wybudowany jako ceglany, z ceglany detalem architektonicznym na elewacjach (gzymsy międzykondygnacyjne, odcinkowe nadproża nad oknami) - obecnie wystrój elewacji został mocno przekształcony - elewacje zostały otynkowane, pozbawione detalu.

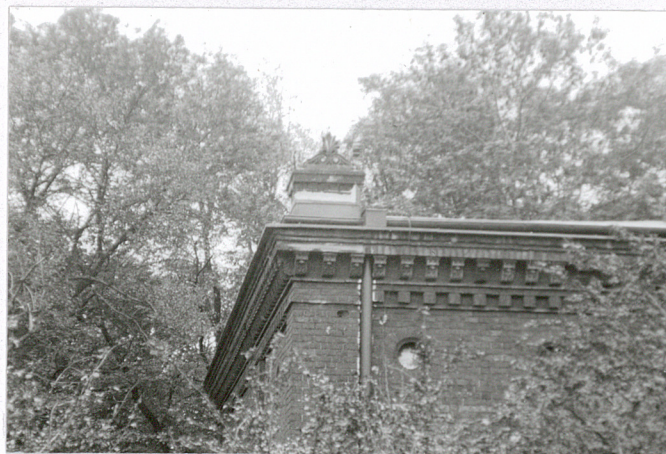
DEKORACJA ARCHITEKTONICZNA

Z dekoracji na elewacjach występują - ceglane gzymsy międzykondygnacyjne, dekoracyjne, ceglany, wydatny gzyms wieńczący (górna część gzymsu wsparta jest na konsolkach). W górnych częściach elewacji wprowadzono okulusy. Okna poszczególnych kondygnacji we wspólnych osiach, część okien ujęta we wspólne ceglane obramienia zakończone łukiem. Ceglane lizeny zakończone występującymi ponad dach kamiennymi sterczynami z motywem palmy i esownic.

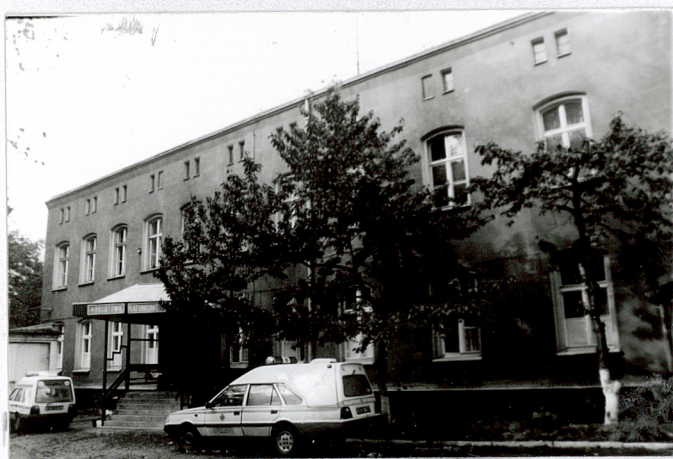
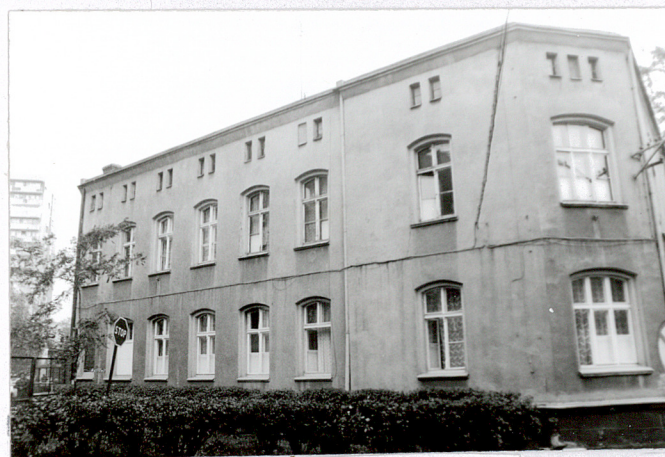
ELEWACJA ZACHODNIA

Elewacje - obecnie otylkowane, proste, pozbawione detalu, z rytmem okien umieszczonych w osiach. Cokół otylkowany, z oknami piwnicznymi, oddzielony od parteru niewielkim gzymsem
