KARTA EWIDENCYJNA ZABYTKÓW
ARCHITEKTURY I BUDOWNICTWA

BUDYNEK KUCHNI

ZESPÓŁ SZPITALA MIEJSKIEGO IM. DOKTORA ANDRZEJA MIEŁĘCKIEGO

2. Czas powstania
lata 1903-1905

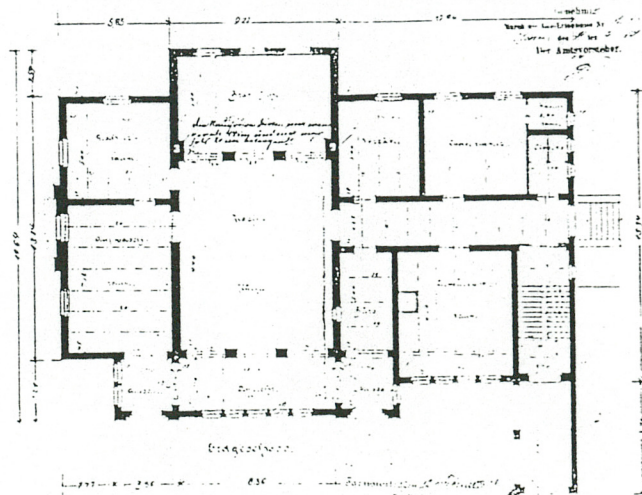
RZUT PARTERU skala 1:400

Wnętrze - północną część budynku zajmują pomieszczenia kuchenne (z centralnie umieszczoną kuchnią); część południową budynku tworzy zaplecze administracyjne (obie części są połączone wewnątrz). We wnętrzu zachowało się niewiele z dawnego wystroju - na uwagę zasługuje układ wnętrz, stolarka drzwiowa, sklepienia przy wejściu zakończone łukiem, otwory okienne, schody z barierkami

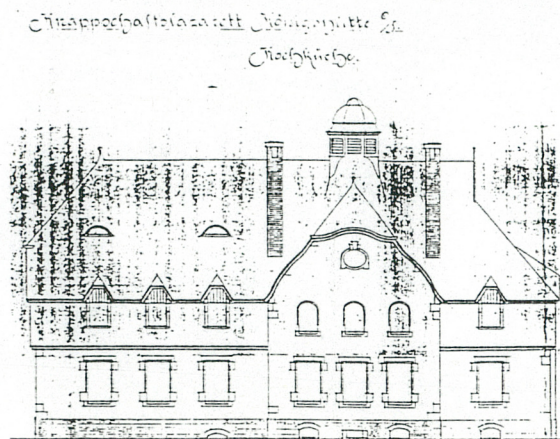
Elewacja Północna skala 1:400

Elewacja tylna (północna) - siedmioosiowa

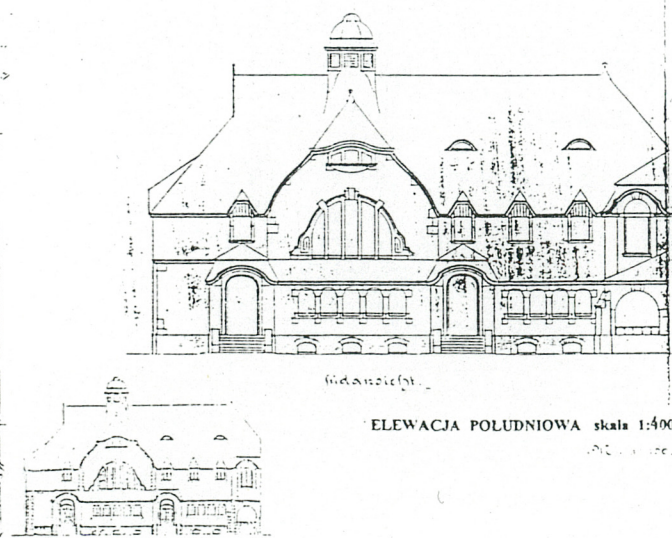
Elewacja Południowa skala 1:400

Elewacja frontowa (południowa) - dwunastoosiowa w parterze, sześćoosiowa na piętrze. W ceglanym cokole okna piwniczne zakończone łukiem. W parterze w 1 i 7 osie wejścia - w formie wysuniętych murowanych ganków, nakrytych dachami mansardowymi; wejścia poprzedzone stopniami. Drzwi wejściowe stalowe, obramione łukiem uskokowym, wykonanym w tynku (z elementami gzymsu kostkowego). Wzdłuż całego parteru biegnie jednakowa przybudówka, kryta dachówką i papą.

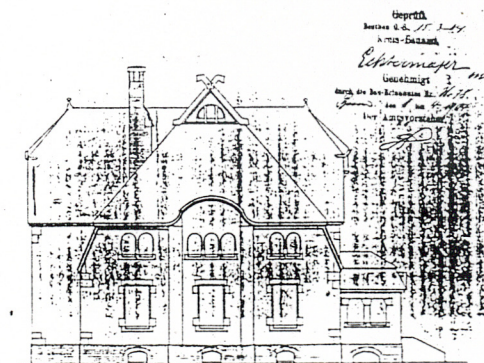
Westansicht
Elevacja zachodnia skala 1:500

Elewacja boczna (zachodnia) - trójosiowa. Przy narożniku południowo-zachodnim do elewacji przylega ogrodzenie wykonane z blachy trapezowej. Elewacja symetryczna.

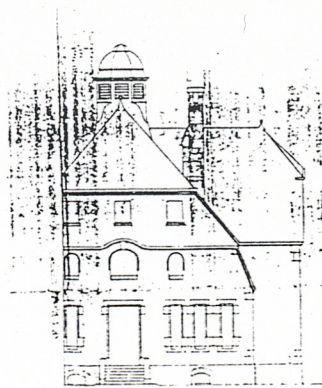
Ostansicht
Elevacja wschodnia skala 1:500

Elewacja boczna (wschodnia) - trójosiowa w górnej części, pięcioosiowa w parterze. Część elewacji przysłonięta przez przylegający budynek administracyjny.
