KARTA EWIDENCYJNA ZABYTEKÓW  
ARCHITEKTURY I BUDOWNICTWA

DWÓR – OBECNIE SIEDZIBA URZĘDU MIASTA I GMINY

druga połowa XIX wieku

CZERWIONKA-LESZCZYN

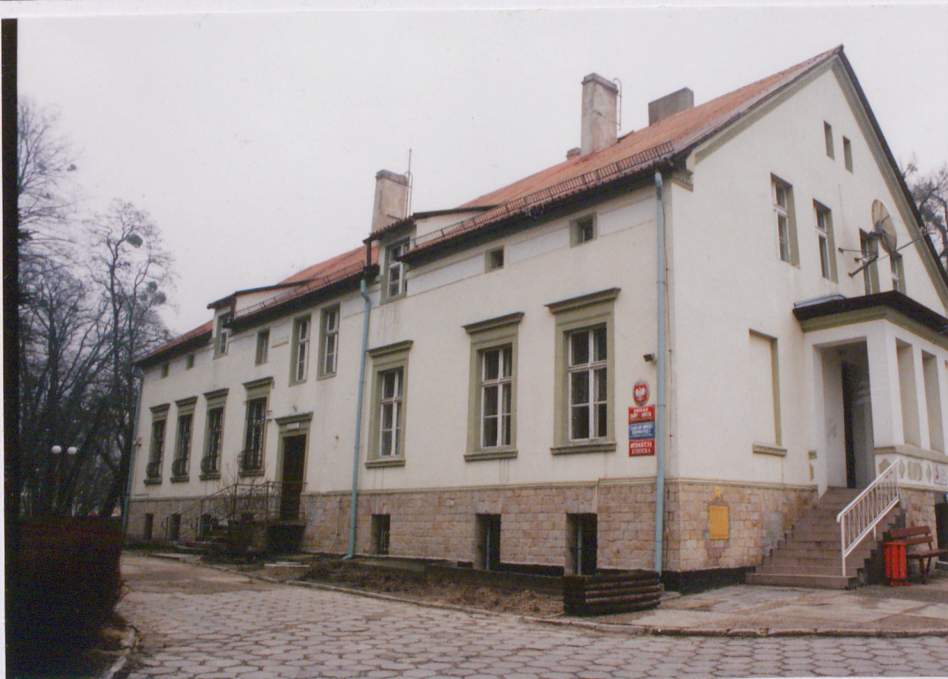
**Elewacja północna** - frontowa – 8-osiowa, wejście w piątej osi. Elewacja tynkowana na cokole kamiennym. W cokole prostokątne okna piwniczne- w osiach okien parteru. Otwory okienne parteru prostokątne, w ozdobnych opaskach w tynku zakończonych w górze gzymsem nadokiennym. Wejście do budynku poprzedzone betonowymi schodami. Otwór wejściowy w obramieniu analogicznym do opasek okiennych. Okna piętra częściowo przekształcone. W osiach 1, 2, 7, 8 – okna niewielkie prostokątne. W osiach 3 i 6 – facjaty z prostokątnymi dużymi oknami. Nad wejściem dwa duże prostokątne okna. Dodatkową dekoracją elewacji są płyciny pomiędzy oknami poddasza – częściowo zatarte.

1. Widok od północnego-zachodu
2. Elewacja południowa
3. Elewacja wschodnia

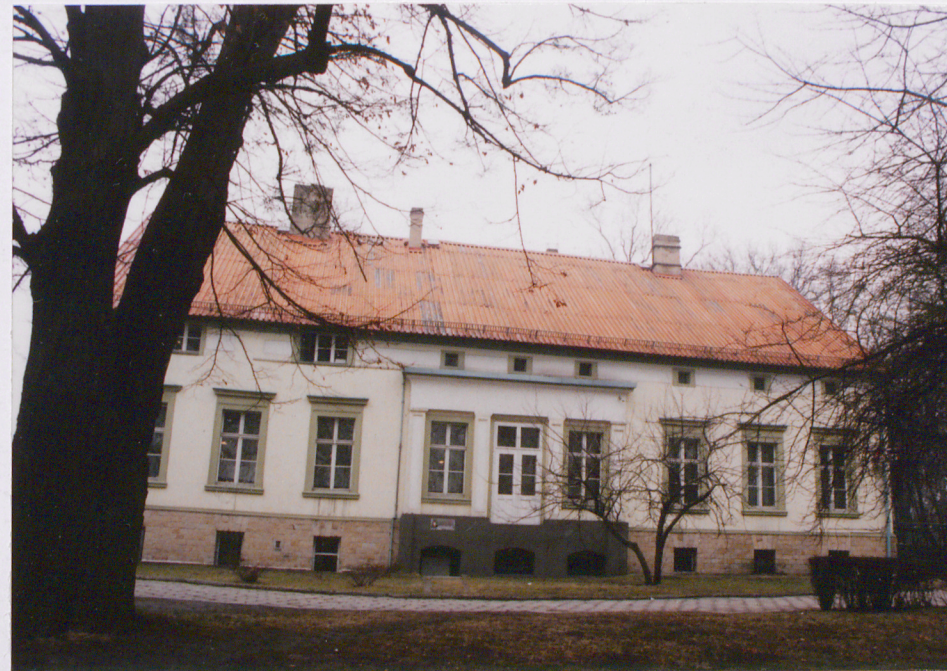
2.

**Elewacja południowa** – tynkowana na kamiennym cokole, 9-osiowa, z nieznacznym 3-osiowym pseudoryzalitem na osi środkowej. Okna poddasza : w osiach 4,5,6,7,8,9 – niewielkie prostokątne, pozostałe trzy wymienione na okna większe - 6-kwaterowe. Pomiędzy oknami, częściowo zatarte, ozdobne płyciny. Na osi pseudoryzalitu drzwi (dawne zejście do ogrodu). Okna ryzalitu w profilowanych opaskach, poprzedzielane i ujęte po bokach stylizowanymi pilastrami. Pozostałe okna – jak w elewacji frontowej. W cokole ryzalitu trzy otwory zakończone lukiem odcinkowym. W dwóch z nich znajdują się okna, w trzecim zejście do piwnicy.

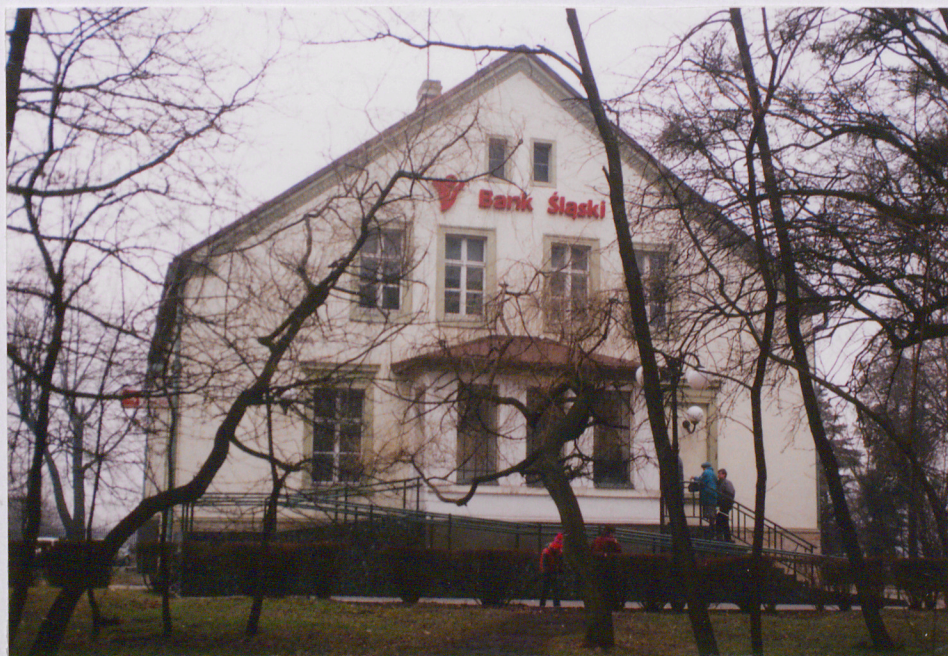
3.

**Elewacja wschodnia** - tynkowana, na cokole, 3-osiowa w parterze, 4-osiowa na wysokości piętra. W parterze do budynku przylega dobudówka, poprzez którą prowadzi wejście do banku. Wejście poprzedzone jednobiegowymi schodami oraz współcześnie wykonaną rampą. Okna w parterze (oś 1) analogiczne do okien w elewacji północnej. Okna piętra w prostokątnych opaskach – bez gzymśu nadokiennego. W szczycie dwa wąskie prostokątne okienka w profilowanych opaskach z tynku. Okap zaakcentowany ozdobnym gzymsem z ząbkami.

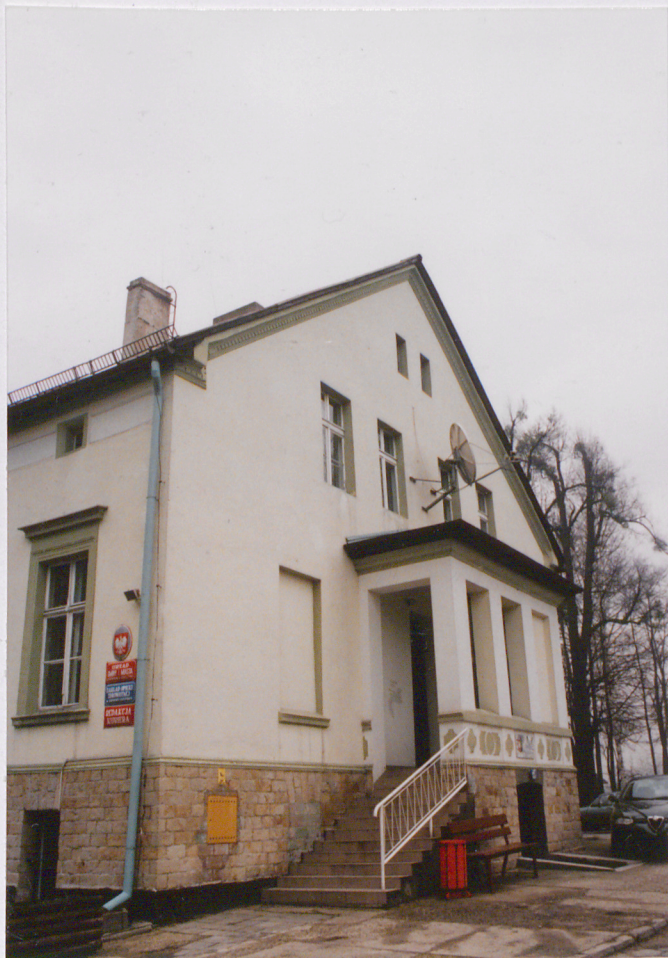
**Elewacja zachodnia** – tynkowana, na cokole, 5-osiowa w parterze, 4-osiowa na wysokości piętra. W parterze parterowa dobudówka mieszcząca schody prowadzące do wnętrza. Dobudówka trzyosiowa. Dwa otwory okienne przeszklone, trzeci zamurowany. Cokół dobudówki analogiczny do budynku głównego. Pod oknami ozdobny fryz wykonany w tynku. W osi dobudówki - wejście do piwnicy. Otwór wejściowy zamknięty lukiem odcinkowym, poprzedzony kilkoma stopniami. Pozostałe okna parteru – w osi 1 zamurowane, w osi 5-analogiczne do pozostałych, Okna bez obramowania. WQ szczycie dwa niewielkie okienka jak w elewacji wschodniej.

4. Elewacja zachodnia

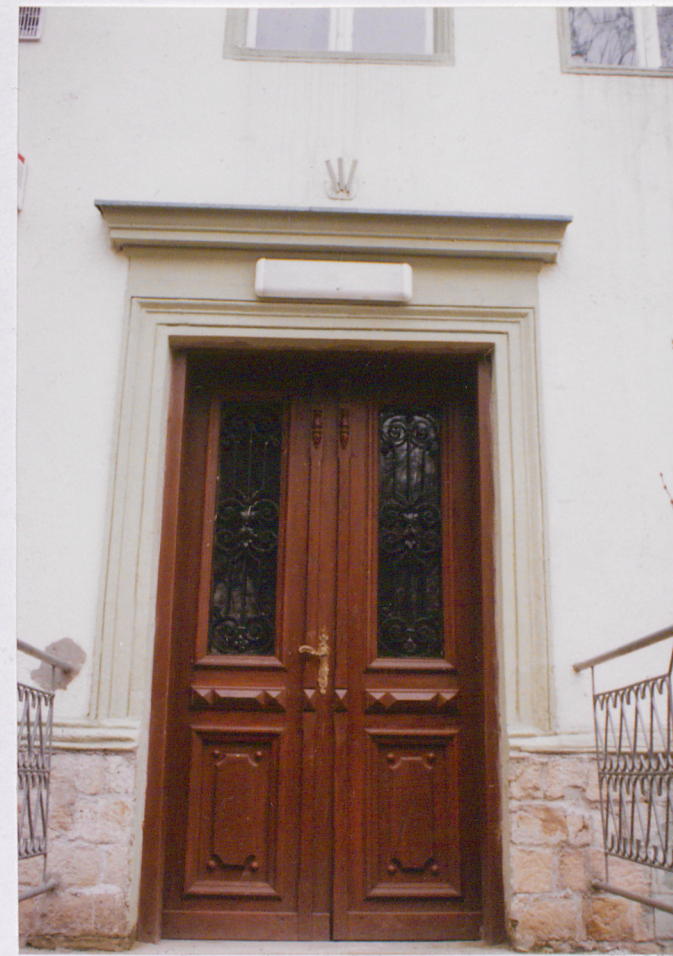
**Stolarka drzwiowa zewnętrzna** - drzwi główne (w dobudówce) - jednoskrzydłowe, prostokątne konstrukcji drewnianej, ramowo-płycinowej, z prostokątnym naswietłem, z bogatą snycerską dekoracją. Pośrodku skrzydła przeszklona płycina zamknięta luką pełnym w obramieniu w formie arkady ze zwornikiem, spoczywającej na stylizowanych pilastrach. Całość wieńczy gzyms z belkowaniem oraz naczółek w formie dwóch esownic. W partii dolnej skrzydła dekorowana płycina w formie rautu. Drzwi ujęte w portal utworzony przez parę pilastrów niosących belkowanie. Zawiasy czopowe; drzwi do składziku (w dobudówce) – prostokątne, jednoskrzydłowe, konstrukcji drewnianej, ramowo-płycinowej, przeszklone, na zawiasach czopowych; drzwi w elewacji północnej – prostokątne, dwuskrzydłowe, konstrukcji drewnianej, ramowo-płycinowej, o górnych płycinach przeszklonych. Płyciny szklone zabezpieczone dekoracyjną kratą. Dolne płyciny snycersko dekorowane listwami, rautami; zawiasy czopowe; drzwi do piwnicy - prostokątne, jednoskrzydłowe, współcześnie wykonane, drewnopodobne, pełne, pierzone z zewnątrz listwami, zawiasy czopowe; drzwi do banku - współczesne, (jednoskrzydłowe, prostokątne, przeszklone); drzwi na dawny taras w elewacji południowej - prostokątne, dwuskrzydłowe, konstrukcji drewnianej, ramowo-płycinowej, o górnych płycinach przeszklonych, z prostokątnym naswietłem, zawiasy czopowe; drzwi do piwnicy w elewacji południowej – współczesne (jednoskrzydłowe, prostokątne, pełne)

6. Drzwi w elewacji północnej

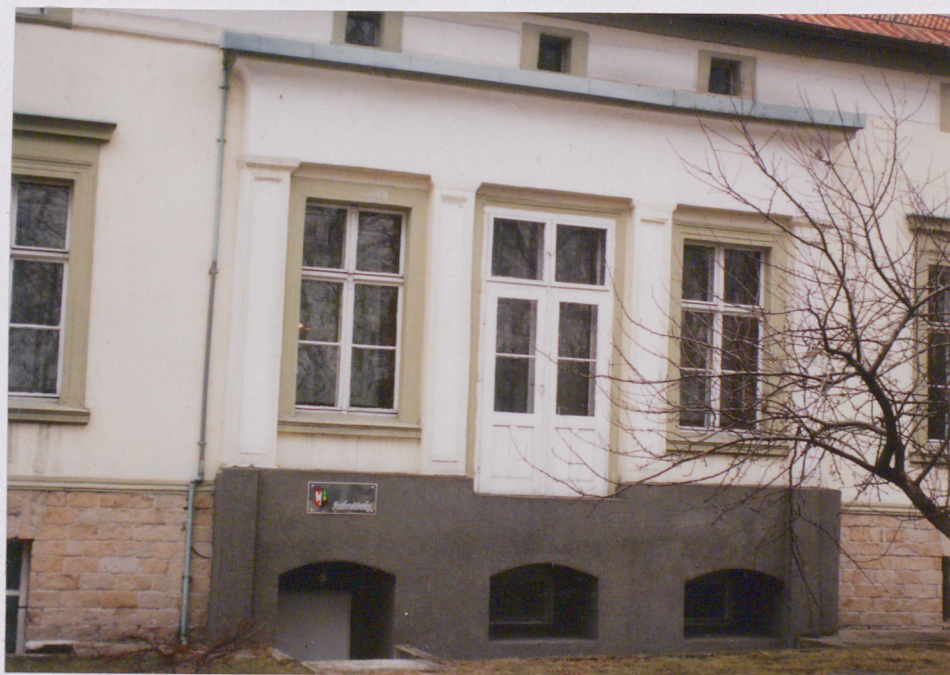
7. Ryzalit w elewacji południowej

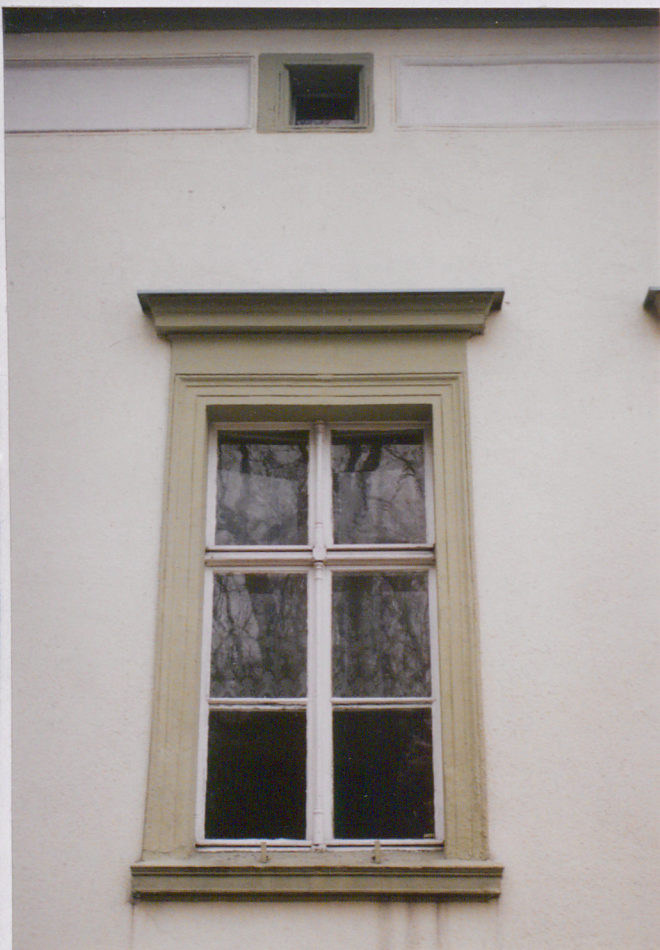
**Stolarka okienna** – drewniana, prostokątna, konstrukcji skrzynkowej, dwudzielna, dwupoziomowa, czteropodziałowa, skrzydła dzielone poziomo szprosem; na werandzie - okna konstrukcji stalowej, w stałych ramiakach, podzielone cienkimi stalowymi szprosami na prostokątne, a w środku okrągła kwatery; okna na poddaszu – prostokątne, konstrukcji skrzynkowej, trójdzielne, trzypodziałowe, skrzydła dzielone poziomym szprosem na dwa poziomy, okna w piwnicy prostokątne, jednopodziałowe, jednopoziomowe, wykonane współcześnie z pcv, konstrukcji zespolonej; na poddaszu okna prostokątne drewniane, konstrukcji krosnowej, jednodzielne, jednopoziomowe, z podziałem skrzydła poziomym szprosem.

8. Okno parteru

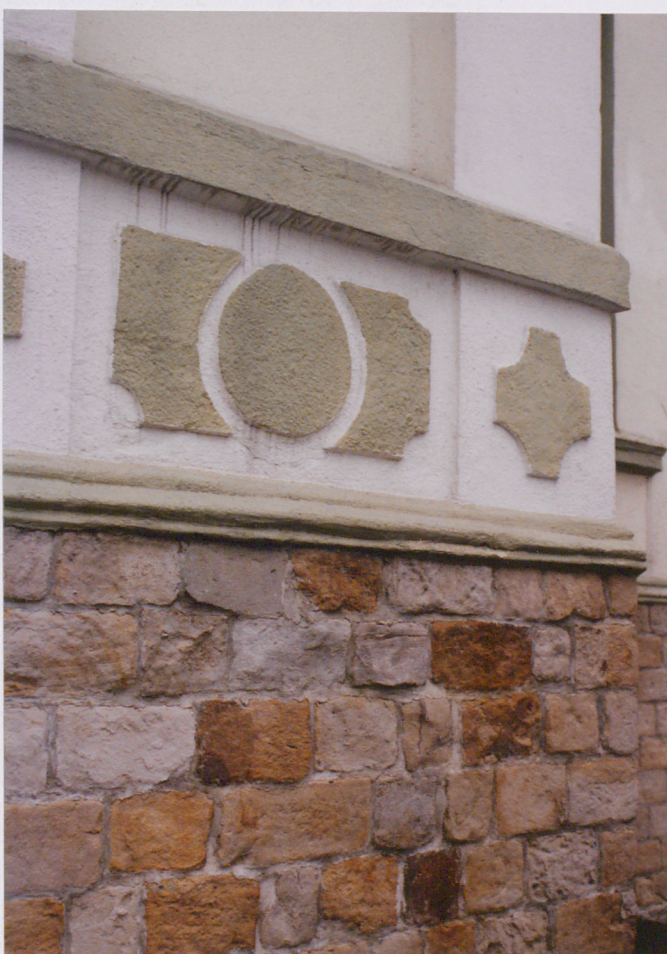
9. Dekoracja ściany dobudówki wschodniej

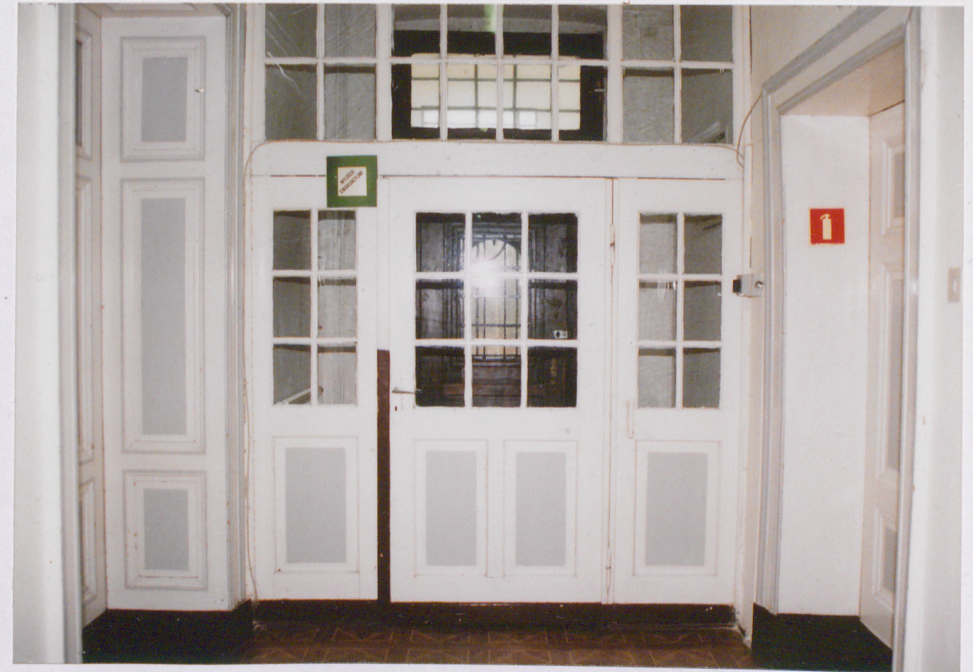
**Stolarka drzwiowa wewnętrzna** - drzwi jedno- lub dwuskrzydłowe, prostokątne, drewniane, konstrukcji ramowo-płycinowej, niektóre z górnymi płycinami przeszklonymi, zachowane stare okucia, zawiasy czopowe; **drzwi w holu na parterze** – trzyskrzydłowe, o skrajnych skrzydłach nieruchomych, prostokątne, konstrukcji drewnianej, ramowo- płycinowej, z prostokątnym nadświetłem podzielonym szprosami na prostokątne kwatery, płyciny szklone skrzydeł dzielone szprosami na drobne kwatery, zawiasy czopowe; **drzwi w holu na piętrze** - trzyskrzydłowe (o dwóch skrzydłach rozwieranych, trzecim nieruchomym), prostokątne, drewniane, konstrukcji ramowo-płycinowej, z prostokątnym nadświetłem, w dole skrzydeł płyciny pełne, górne przeszklone, podzielone szprosami na drobne kwatery, listwa przyrytkowa dekoracyjna w kształcie korynckiej kolumniki, zawiasy czopowe; **drzwi w piwnicy** – współczesne.

11. Drzwi do sieni na parterze

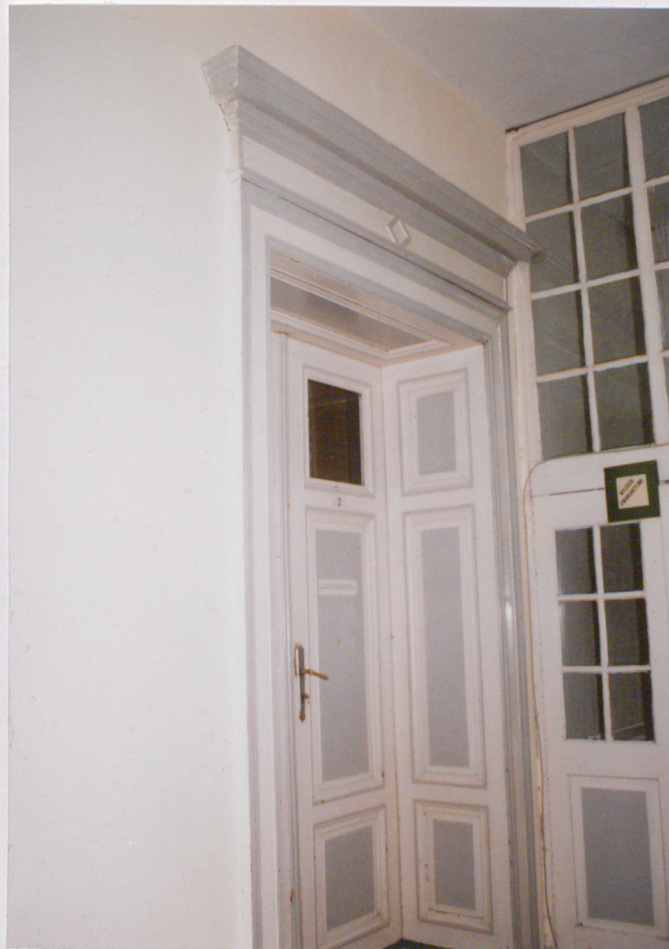
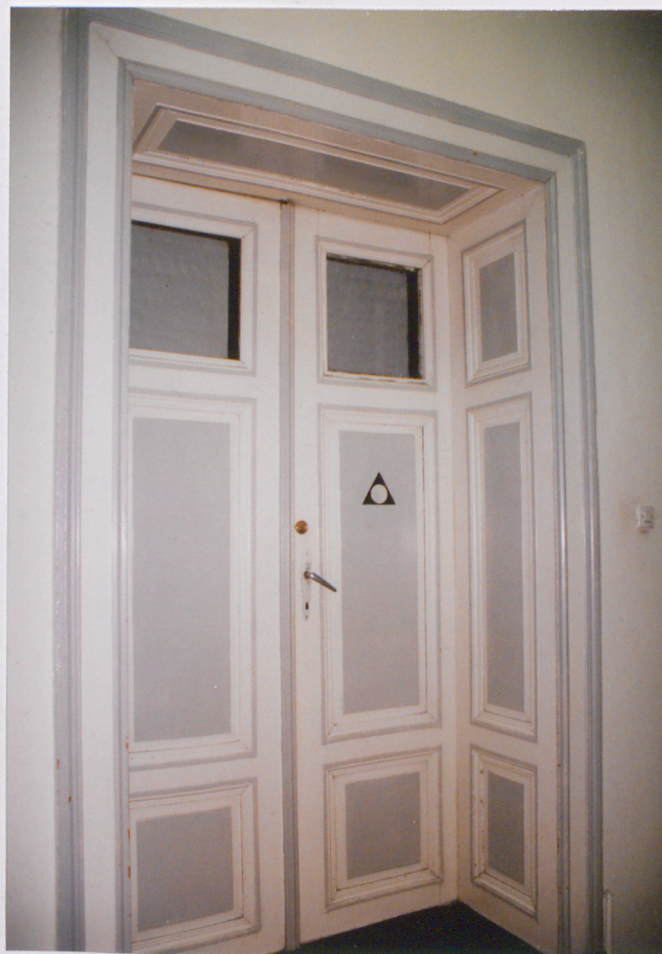
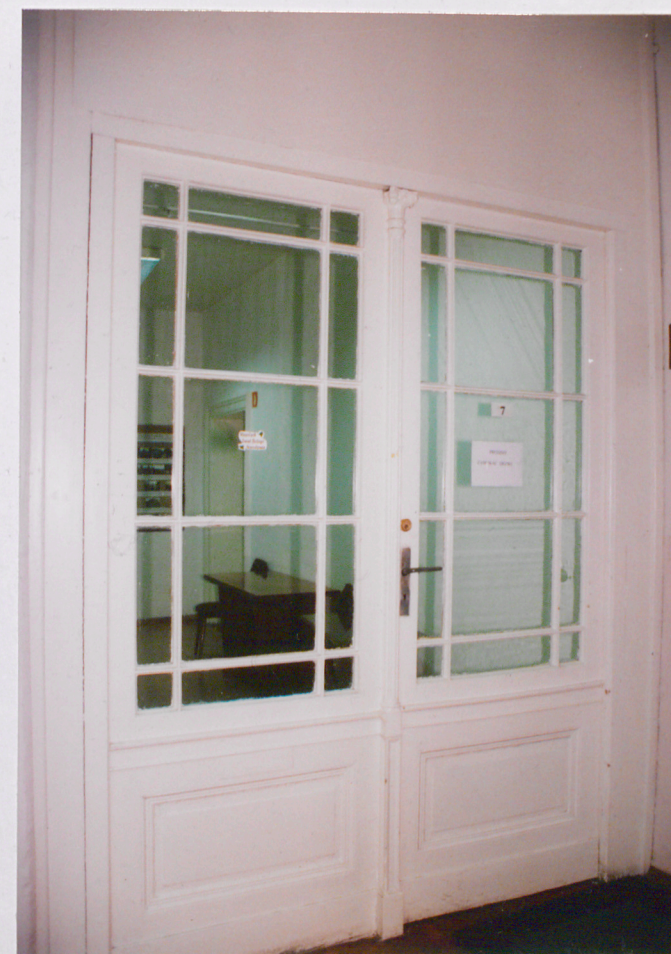
13.,14.,15. Przykłady wewnętrznej stolarki drzwiowej

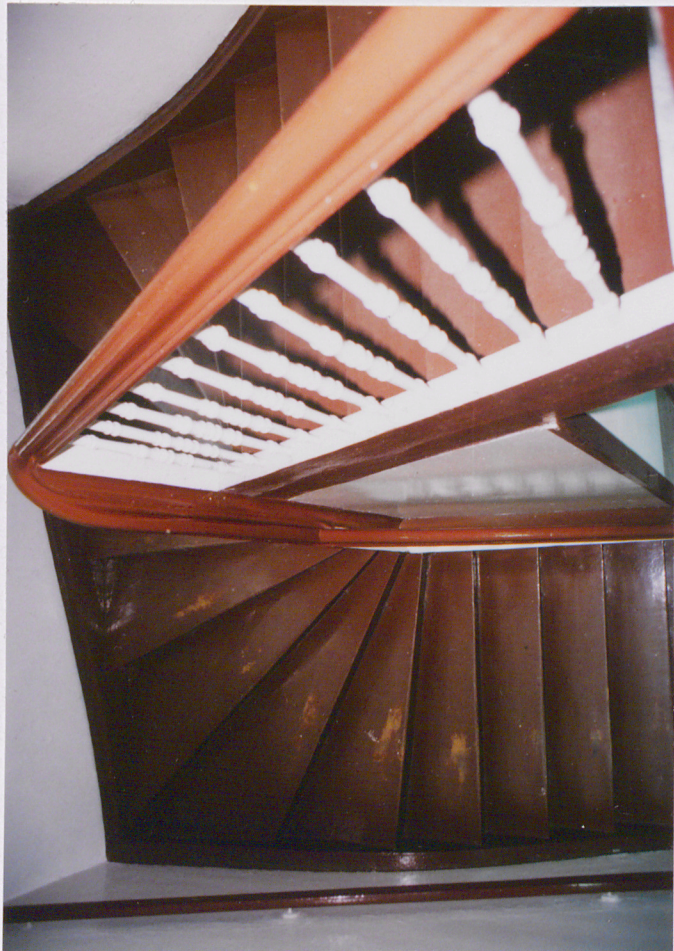
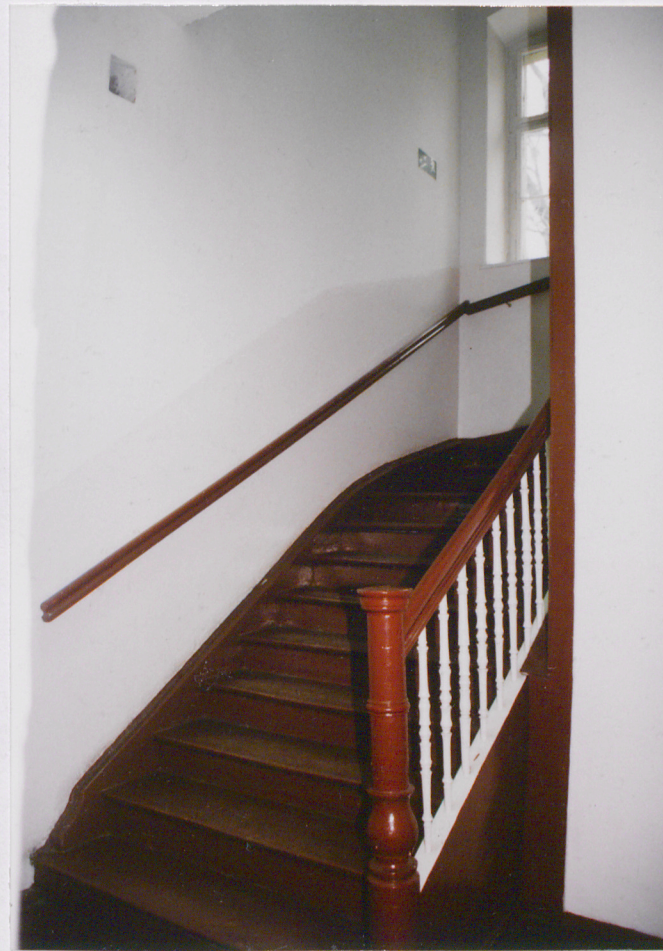
**Schody wewnętrzne** – z parteru na wyższe kondygnacje - konstrukcji drewnianej, jednobiegowe, z zakrętem, z zabiegowymi stopnicami z drewnianą balustradą z tralek, z drewnianą poręczą; schody na poddasze - konstrukcji drewnianej, jednobiegowe, z zakrętem, z zabiegowymi stopnicami, z drewnianą poręczą.

16., 17. Widok na klatkę schodową prowadzącą na piętro
