KARTA EWIDENCYJNA ZABYTEKÓW
ARCHITEKTURY I BUDOWNICTWA

1267

KOŚCIÓŁ PARAFIALNY POD WEZWANIEM ŚWIĘTEJ TRÓJCY

PALOWICE

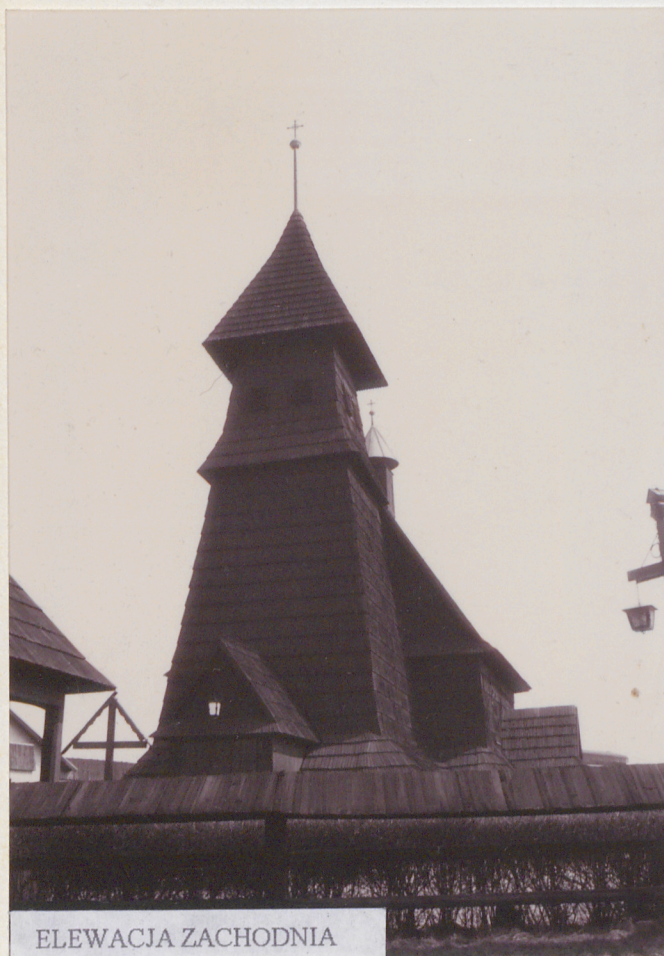
ELEWACJA ZACHODNIA

Elewacja zachodnia - frontowa - dwuosiowa (jedna oś wejście główne, jedna oś w głębi wejście do zakrystii). Wieża o pochylonych ścianach zwieńczona wysokim spiczastym hełmem, pobita gontem. Na osi dostawiony przedsionek, przykryty wysokim dwuspadowym dachem z przydaszką z frontu. Na obu stronach przedsionka, dokoła wieży, nawy - przydaszki. Ściany przedsionka oszalowane deskami.

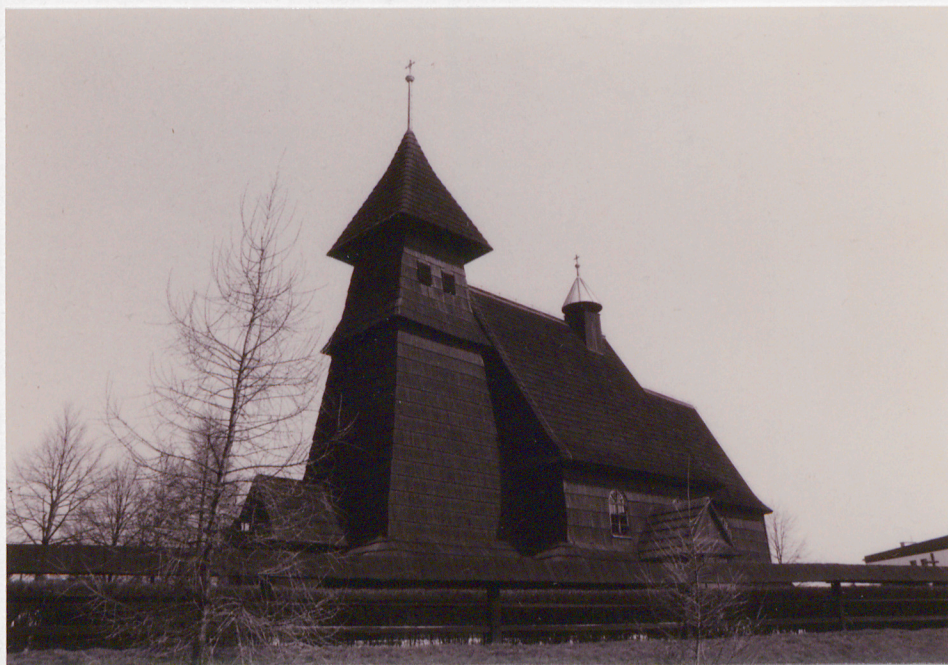
WIDOK OD STRONY POŁUDNIOWEJ

Elewacja południowa - pięciosiowa (trzy osie nawy, w tym dwie osie doświetlające nawę i kruchtę, oraz dwie osie prezbiterium). Wieża pobita gontem, ściany nawy prezbiterium powyżej przydaszków także pobite gontem. Kruchtę rozwiązana analogicznie jak przedsionek z frontu. Przydaszki wzdłuż wieży, nawy oraz prezbiterium. Nad nawą wieżyczka na sygnaturkę.

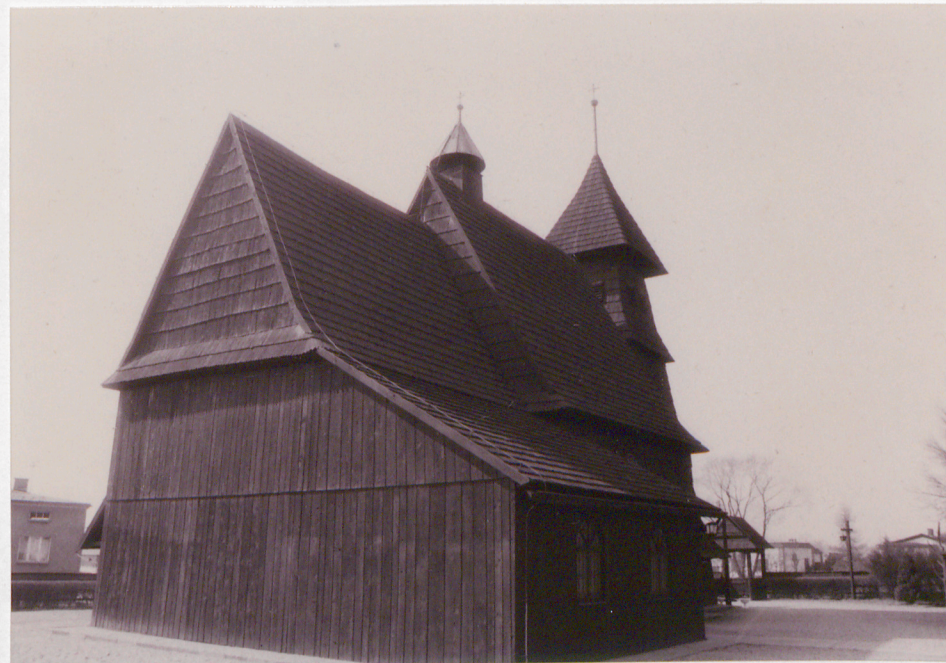
WIDOK OD STRONY WSCHODNIEJ

Elewacja wschodnia - ściana prezbiterium zlicowana za ścianą zakrystii. Elewacja pozbawiona otworów okiennych. Ściany, za wyjątkiem szczytu, oszalowane pionowymi deskami. Szczyt wydzielony okapem, pobity gontem.

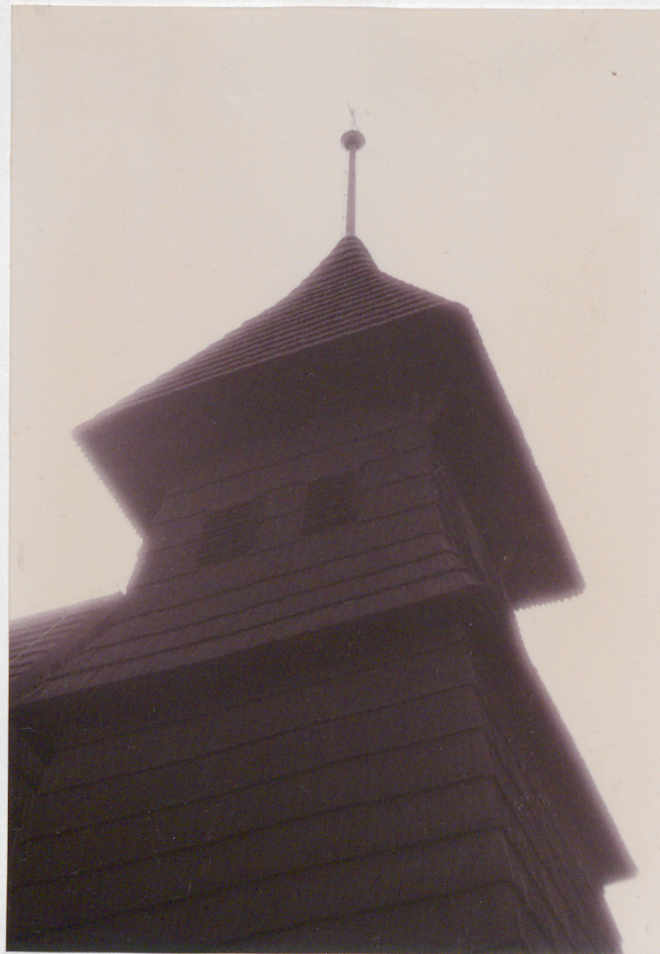
WIEŻA - ZWIĘCZENIE

Bryła - rozczłonkowana, dach nawy dwuspadowy wyższy od dachu prezbiterium, także dwuspadowego; nad nawą czworokątna wieżyczka na sygnaturkę przykryta stożkowym hełmem, wieża o lekko pochylonych ścianach przykryta namiotowym hełmem. Górna część wieży wydzielona na kształt izbicy poprzez okap.

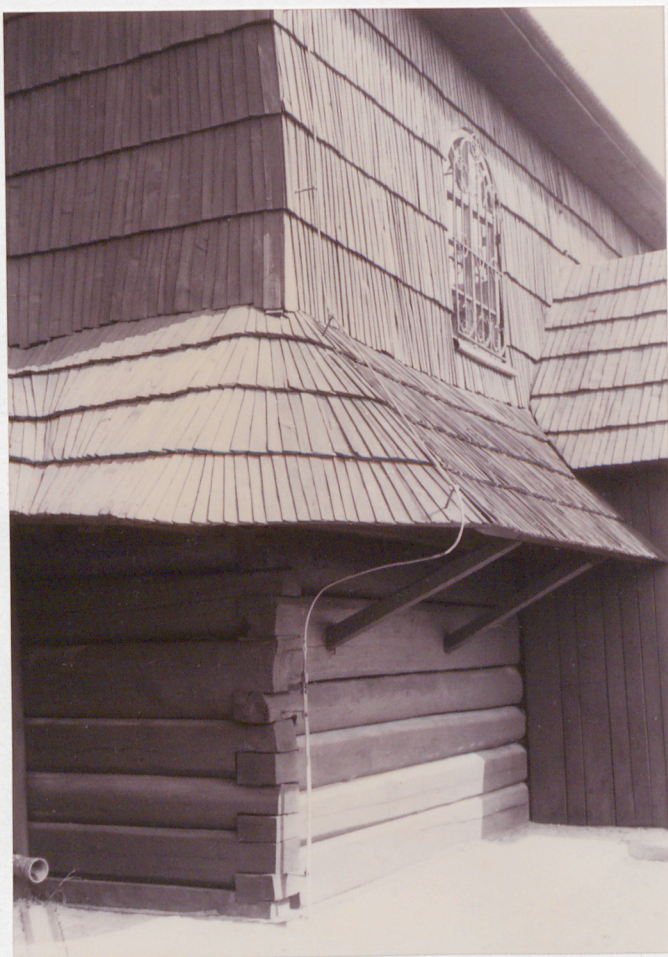
FRAGMENT KONSTRUKCJI

Konstrukcja ścian - kościół drewniany o konstrukcji zrębowej (węgiel na jaskółczy ogon), na podmurówce ceglanej, wieża o konstrukcji słupowej o lekko pochylonych ścianach wzmacniana „krzyżami świętego Andrzeja”, zakrystia drewniana o konstrukcji drewnianej słupowej szalowana deskami (wykonana w trakcie rekonstrukcji w miejscu pierwotnej murowanej), kruchty - o konstrukcji drewnianej słupowej, także szalowane deskami; dookoła kościoła, za wyjątkiem ściany wschodniej prezbiterium, wieży, krucht oraz zakrystii - przydaszki na zastrzałach. Ściany wieży oraz nawy i prezbiterium powyżej przydaszków - pobite gontem;

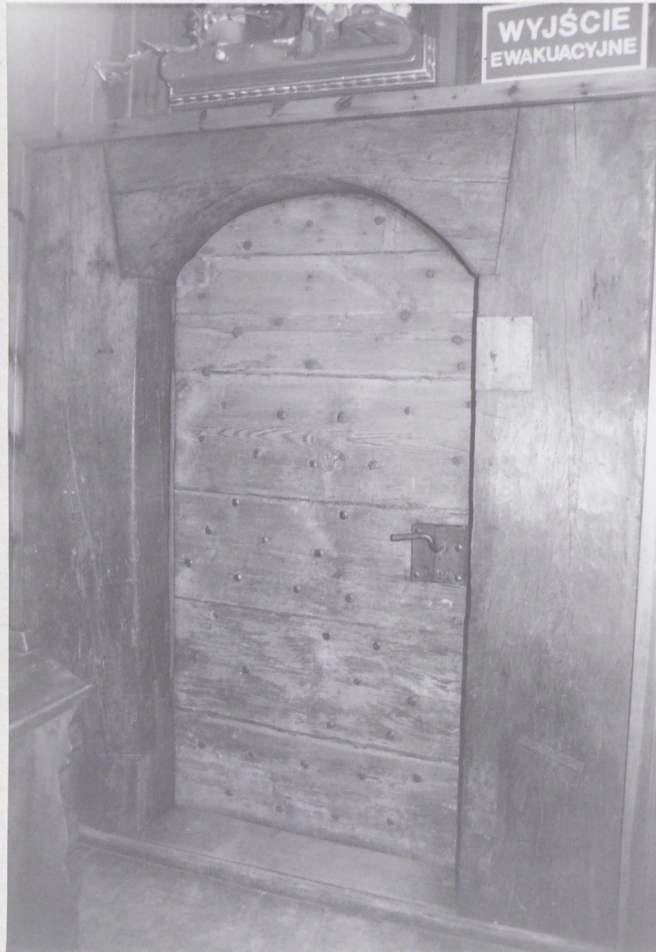
DRZWI DO ZAKRYSTII

Drzwi - zewewnętrzne: zachodnie - drewniane, dwuskrzydłowe, prostokątne, konstrukcji deskowej, pełne, na pasowych zawiasach; południowe do kruchty - drewniane, dwuskrzydłowe, prostokątne, konstrukcji deskowej, pełne, na zawiasach pasowych; do zakrystii - podwójne, drewniane, jednoskrzydłowe, prostokątne, z desek, pełne; wewnętrzne: z wieży do nawy - drewniane, jednoskrzydłowe, konstrukcji deskowej listwowej, od strony nawy zamknięte łukiem segmentowym, od strony wieży prostokątne, nabijane ćwiekami, w oryginalnych drewnianych odrzwiach, na starych zawiasach pasowych, zachowane oryginalne zamek i kłódka; z prezbiterium do zakrystii - jednoskrzydłowe, drewniane, konstrukcji deskowej, pełne, zamknięte łukiem segmentowym, nabijane ćwiekami, na zawiasach czopowych; do kruchty południowej - zamknięte łukiem segmentowym, konstrukcji deskowej, pełne w drewnianych odrzwiach, ze starymi okuciami i zamkami, na zawiasach czopowych; z zakrystii na ambonę - drewniane, prostokątne, konstrukcji deskowej, pełne, na zawiasach czopowych
