1. Obiekt zabytkowy

Kościół drewniany pw. Św. Klementa Pap

Miedźna

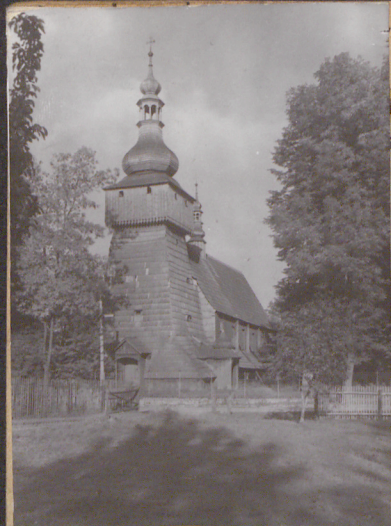
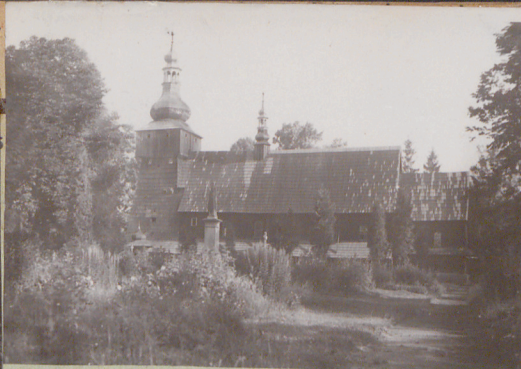
Opis: Drewniany na kamiennym podmurkowaniu. Orientowany. Chór zakończone ścianą prostą, łęczy od nawy. Od północy przylega doń kościół. Nawa główna obok 2 boków soboty. Od str. zach. przylega do niej nawa kwadratowa zwężająca się ku górze, pokryta gontem z hebmem baranowym. Dachy nad nawą i chórem dwuspadowe. Sygnalka wnętrza baranowa. Hepuś do nawy i nwy uszyte hebmami, b. ozdobne.
