KARTA EWIDENCYJNA ZABYTKÓW  
ARCHITEKTURY I BUDOWNICTWA

BUDYNEK MIESZKALNO-USŁUGOWY

3. Miejscowość  
MIKOŁÓW

4. Adres  
Mikołów  
Rynek 18

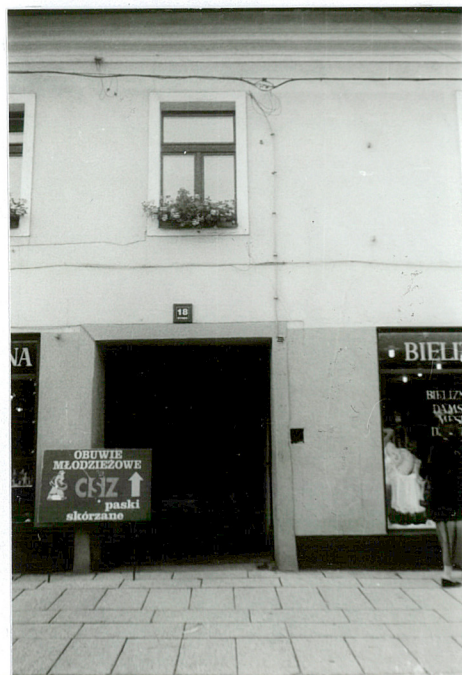
FRAGMENT ELEWACJI FRONTOWEJ

**Okna - od frontu - elewacja od strony Rynku** - prostokątne (wtórne), zakończone prosto, drewniane, podział współczesny (dwudzielne, dwupoziomowe); witryny sklepowe współczesne; w elewacji tylnej budynku głównego i w oficynach - okna współczesne, prostokątne, drewniane, dwu- i trójdzielne

**Elewacja wschodnia** - dwukondygnacyjna, pięciosiowa, o niesymetrycznym rozmieszczeniu osi (dwie osie północne przysunięte do siebie). Elewacja gładko otynkowana. Parter przeparty prostokątnymi witrynami sklepowymi oraz otworem wejściowym, na piętrze prostokątne okna w gładkich opaskach. Całość zwieńczona gzymsem, nad nim wysoka połać dachu krytego dachówką.

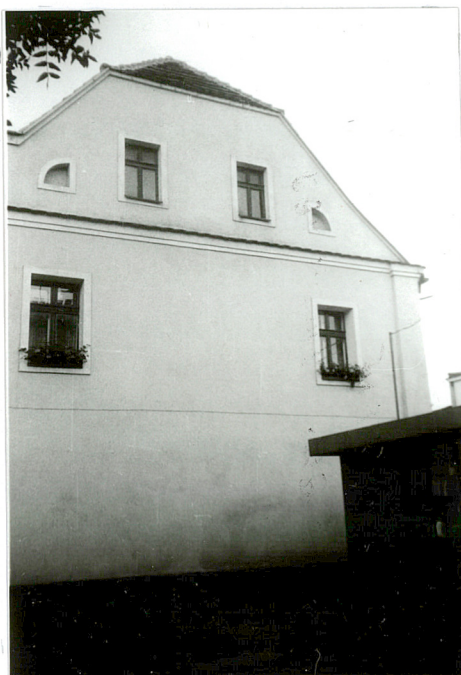
ELEWACJA POŁUDNIOWA

**Elewacje boczna południowa (od strony ulicy Miarki)** - z półszczytem dolnym oraz przylegającą od zachodu dobudówką trójkondygnacyjną, dwuosiową, gładko tynkowana, poziom poddasza zaznaczony gzymsem. Bryła budynku frontowego oddzielona od dobudówki pilastrem. Elewacja dobudówki zwieńczona w zachodnim narożu sterczyną w formie kuli. Część przyległa do budynku frontowego - dwuosiowa, gładko tynkowana, bez dekoracji architektonicznej, trzyosiowa, część środkowa posiada łukowo zakończone okno, kondygnacje oddzielone gzymsem. Część zachodnia trzyosiowa, licowane cegłą, okna prostokątne, kondygnacje parteru, kondygnacje parteru i piętra zaznaczone gzymсами kordonowymi

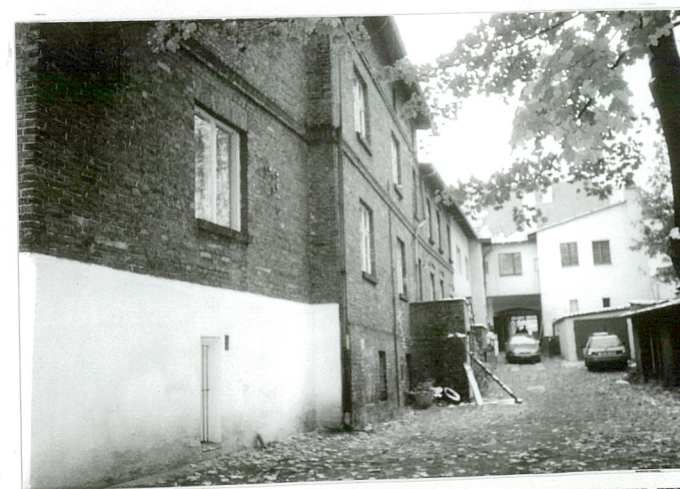
ELEWACJA TYLNA, OFICYNY I OTOCZENIE

**Elewacja tylna** - jednoosiowa (wykusz nad sienią)

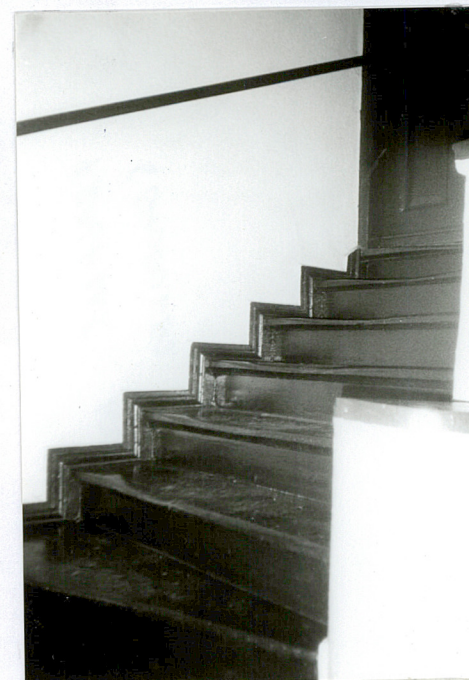
FRAGMENT KLATKI SCHODOWEJ

**Schody** - w trakcie tylnym, w części północnej budynku głównego usytuowana jest klatka schodowa, ze schodami zabiegowymi, drewnianymi, z pełną, murowaną barierką. Schody w oficynach - jednobiegowe, drewniane

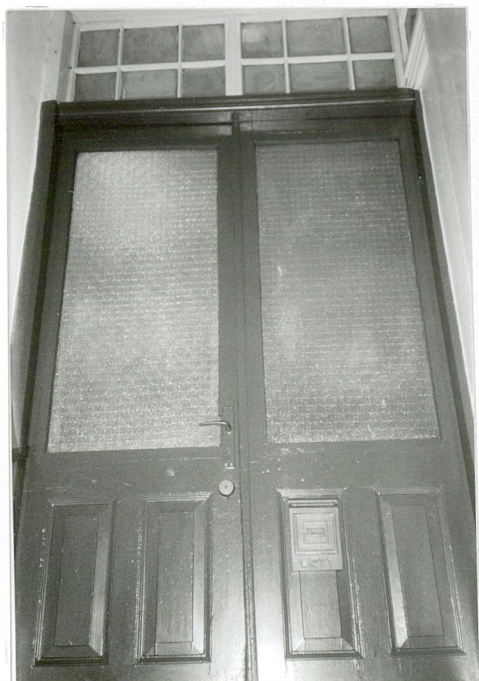
DRZWI WEJŚCIOWE DO MIESZKANIA

**Drzwi** - wejściowe na piętro budynku głównego - drewniane, częściowo przeszkłone, dwuskrzydłowe, zakończone prosto; wewnętrzne - prowadzące z klatki schodowej do mieszkań - częściowo przeszkłone, z nadświetlami, drewniane, płycinowe, dwuskrzydłowe; na piętrze w mieszkaniach - zachowana stolarka drewniana, dwuskrzydłowa, częściowo przeszkłona, zakończona prosto (w niektórych wnękach drzwi zakończone łukiem), płycinowa, z ozdobnymi listwami, z zachowanymi starymi klamkami; zamknięcie sieni przelotowej z tyłu - wrota drewniane, dwuskrzydłowe, zakończone łukiem, z nadświetlami; drzwi w oficynach - różne rodzaje, wymienione, współczesne

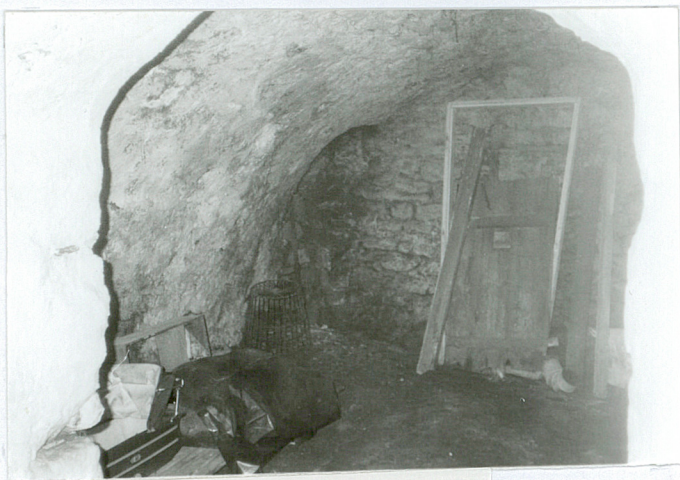
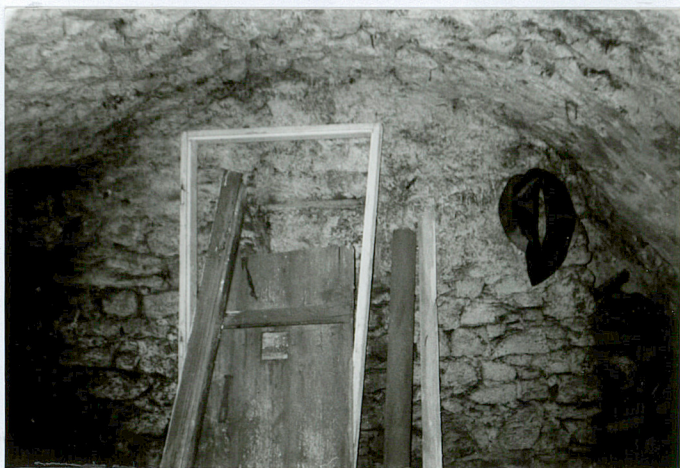
SKLEPIENIA PIWNIC

**Materiał i konstrukcja** - budynek główny i oficyny - zbudowane w technologii tradycyjnej; ściany piwnic budynku frontowego wykonane zostały z kamienia; ściany piwnic oficyn - kamień i cegła; ściany zewnętrzne i wewnętrzne budynku głównego i oficyn - cegła pełna.

**Stropy, sklepienia** - budynek główny i piwnice - sklepienia kolebkowe; stropy w sieni - płaskie, z dwoma odcinkowo zwieńczonymi gurtami. Pozostałe stropy drewniane, płaskie, w części mieszkalnej częściowo wymienione na żelbetowe. Oficyny nad piwnicami - sklepienia ceramiczne, odcinkowe, na belkach stalowych. Pozostałe stropy - drewniane

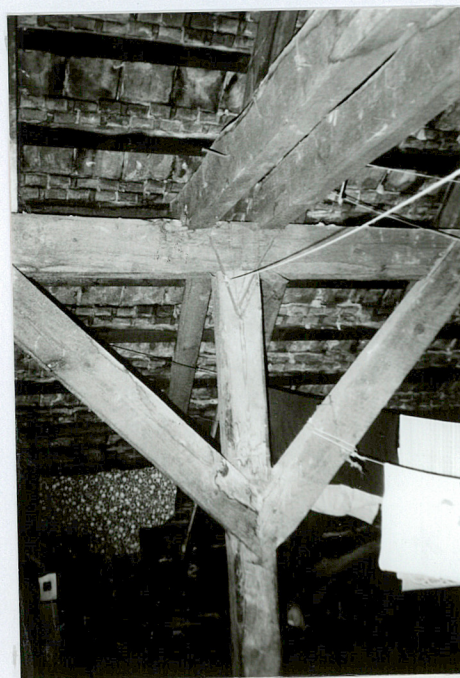
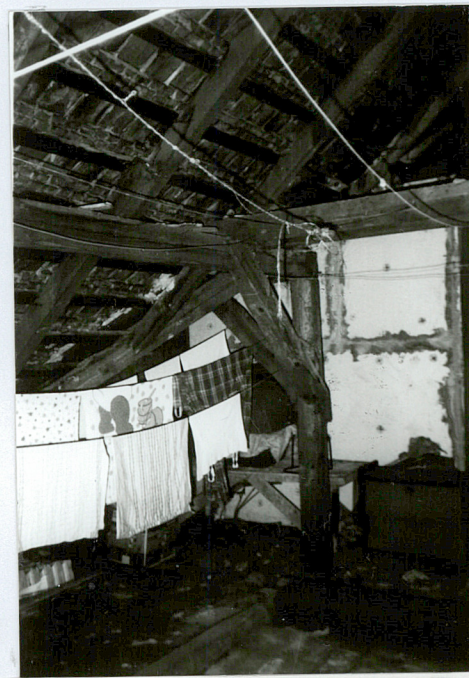
FRAGMENT WIEŻBY DACHOWEJ

**Wieżby dachowe, dachy** - budynek główny przykryty jest wysokim dachem dwuspadowym, opartym na drewnianej konstrukcji krokwiowo-płatwiowo-słupowej. Dach ze ściętym naczółkiem od strony południowej. Pokrycie dachu dachówką ceramiczną - karpówką, położoną w koronkę. W dachu proste, murowane kominy. Oficyny kryte dachami jednospadowymi (spadki w kierunku wnętrza podwórza), na konstrukcjach drewnianych, krokwiowo-płatwiowych, kryte papą
