## KARTA EWIDENCYJNA ZABYTEKÓW ARCHITEKTURY I BUDOWNICTWA

DOM MIESZKALNY II

2. poł. XIX w., ok. 1910, I. 70. XX w

KROWIARKI

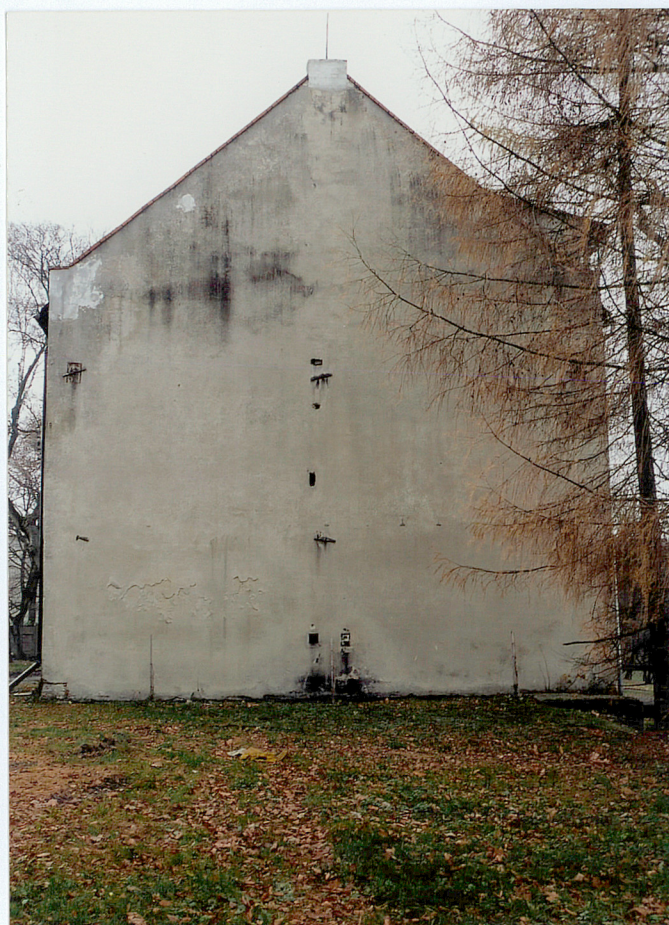
3

Bez otworów, zakończona trójkątnym szczytem.

1. elewacja pd
2. widok ogólny od pd.-zach.
3. elewacja zach.
4. elewacja wsch.
5. klatka schodowa, balustrada
6. klatka schodowa, bieg schodów
7. klatka schodowa, słupek
8. klatka schodowa, konstrukcja biegu schodów
9. klatka schodowa, konstrukcja biegu schodów
10. wnętrze, strop odcinkowy
11. wnętrze, strop odcinkowy
12. stolarka drzwiowa
13. schody prowadzące do piwnicy
14. piwnice, korytarz
15. piwnice, strop
16. fotografia archiwalna z lat 80. XX w., ze zbiorów p. Potockiego
17. fotografia archiwalna z lat 90. XX w., ze zbiorów p. Potockiego
18. fragment mapy topograficznej z 1883 r., w skali 1:25000, powiększony
19. fragment mapy topograficznej z l. 60. XX w., w skali 1 :2000

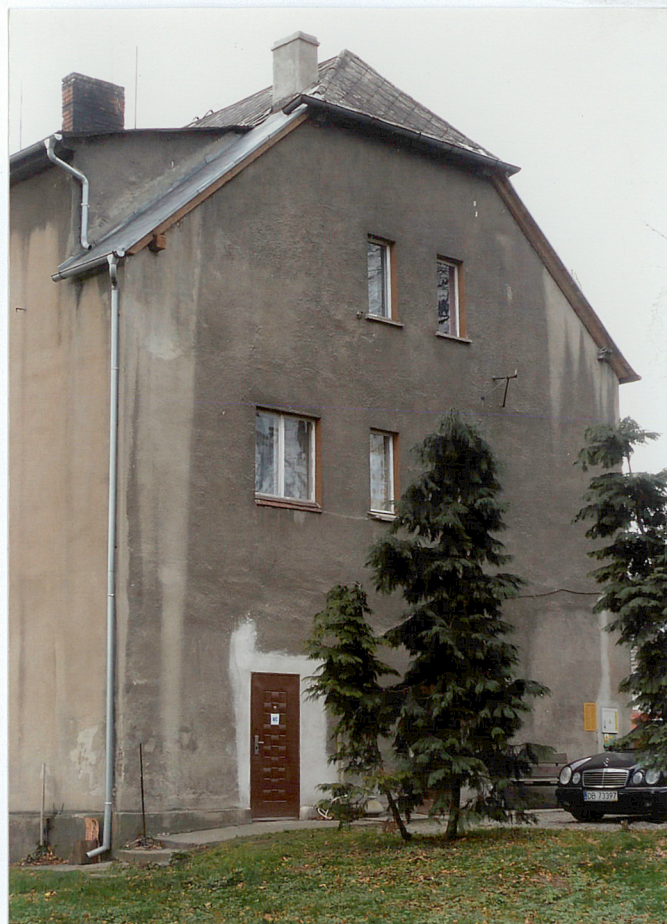
4

Dwukondygnacyjna, zwieńczona trapezowym szczytem, niesymetryczna, wtórnie przekształcona.

W kondygnacji I dwa prostokątne otwory drzwiowe, jeden umieszczony na osi, drugi w południowej części elewacji. W kondygnacji II trzy otwory okienne, w środkowej części elewacji dwa wąskie otwory okienne, w części południowej otwór okienny znacznie szerszy.

W szczycie dwa wąskie otwory okienne.

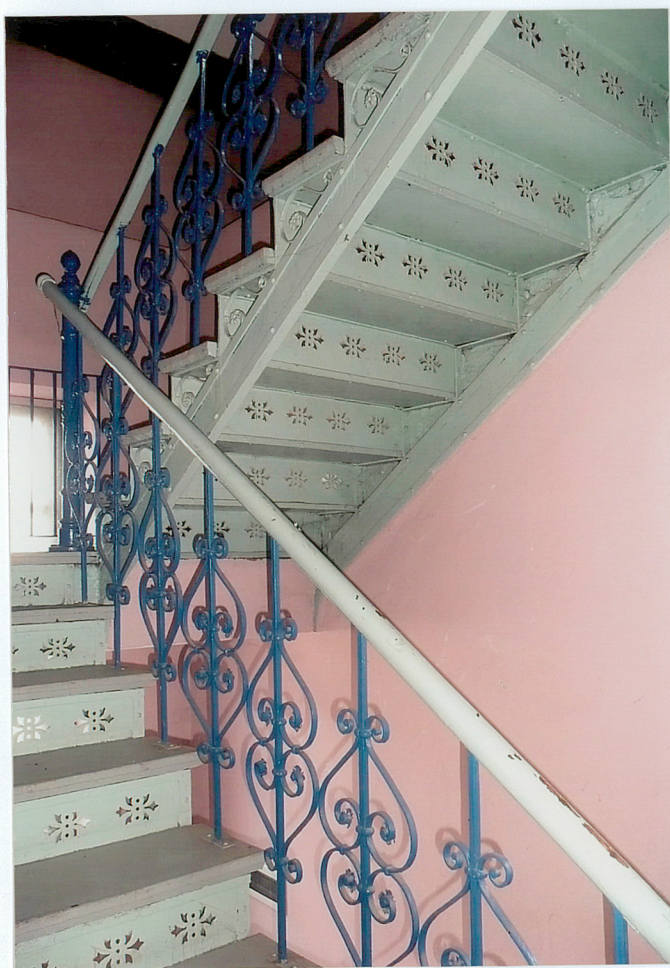
5

- schody prowadzące do piwnicy ceglane, tynkowane, zabiegowe
- w klatce schodowej schody dwubiegowe powrotne, o metalowej konstrukcji, podstopnice metalowe ażurowe zdobione motywem stylizowanego kwiatu; stopnie drewniane oparte na wolutowych metalowych wspornikach; balustrada metalowa z słupków ujętych ozdobnie giętymi prętami; słupki przy rozpoczęciu biegu drewniane o kanelowanym trzonie z pierścieniem, zakończone kulą; poręcz drewniana zakończona toczoymi gałkami.

20. Istniejące zagrożenia, najpilniejsze postulaty konserwatorskie  - budynek w stanie dobrym; po remoncie, - zachować klatkę schodową, - zachować stropy odcinkowe w pomieszczeniach,

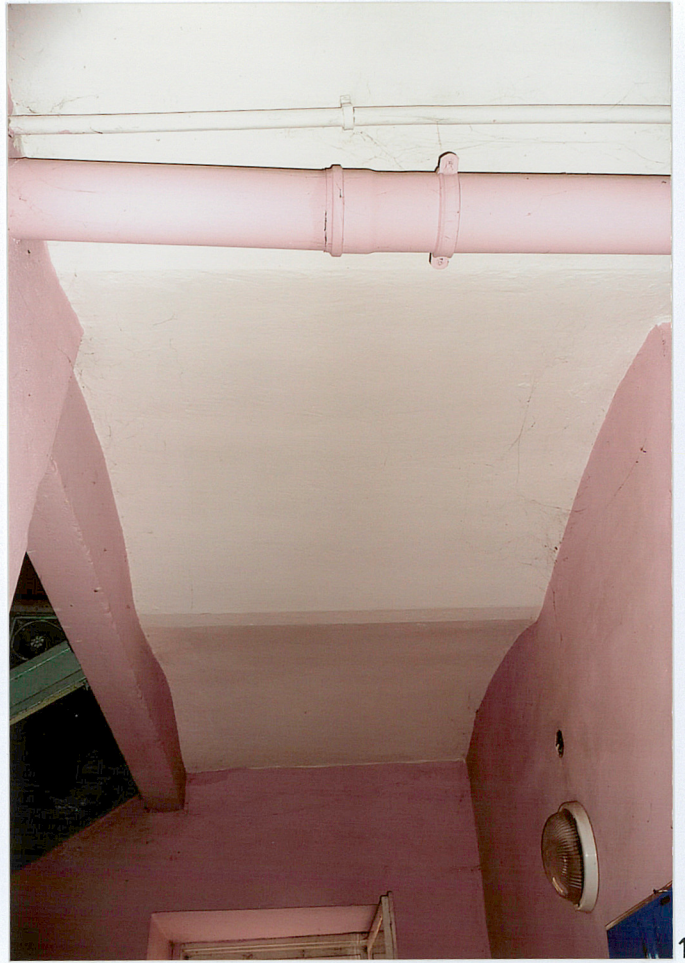
10

- w piwnicach oraz na I i II kondygnacji sklepienia ceramiczne, odcinkowe na belkach stalowych,
- na poddaszu stropy drewniane z podsufitką.
