## KARTA EWIDENCYJNA ZABYTEKÓW ARCHITEKTURY I BUDOWNICTWA

STAJNIA Z WOZOWNIĄ

2. poł. XIX w., ok. 1910

KROWIARKI

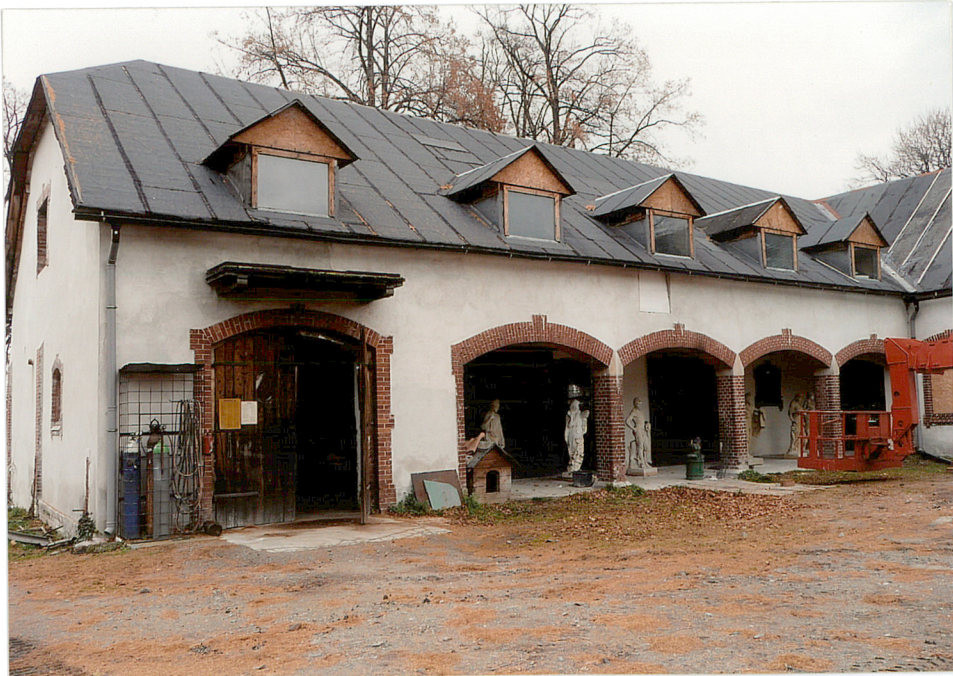
1

Wschodnia elewacja skrzydła zachodniego z podcieniem otwartym czterema arkadami zamkniętymi łukiem odcinkowym.

Jednokondygnacyjna, pięcioosiowa, niesymetryczna. W osi pierwszej od południa szeroki otwór drzwiowy mieszczący dwuskrzydłowe wrota, ujęty klinkierową uszakową opaską z kluczem. Nad otworem prostokątna platforma.

W pozostałej części budynku podcienia, otwarte czterema szerokimi arkadami o łukach odcinkowych, wspartych na czworobocznych filarach, z klinkierowych kształtek o wyokrąglonych narożach. Głowice filarów proste, piaskowcowe.

1. skrzydło zachodnie, elewacja wschodnia
2. skrzydło północne, elewacja południowa
3. skrzydło północne, elewacja północna
4. widok ogólny od pn.-zach.
5. skrzydło zachodnie, elewacja zachodnia

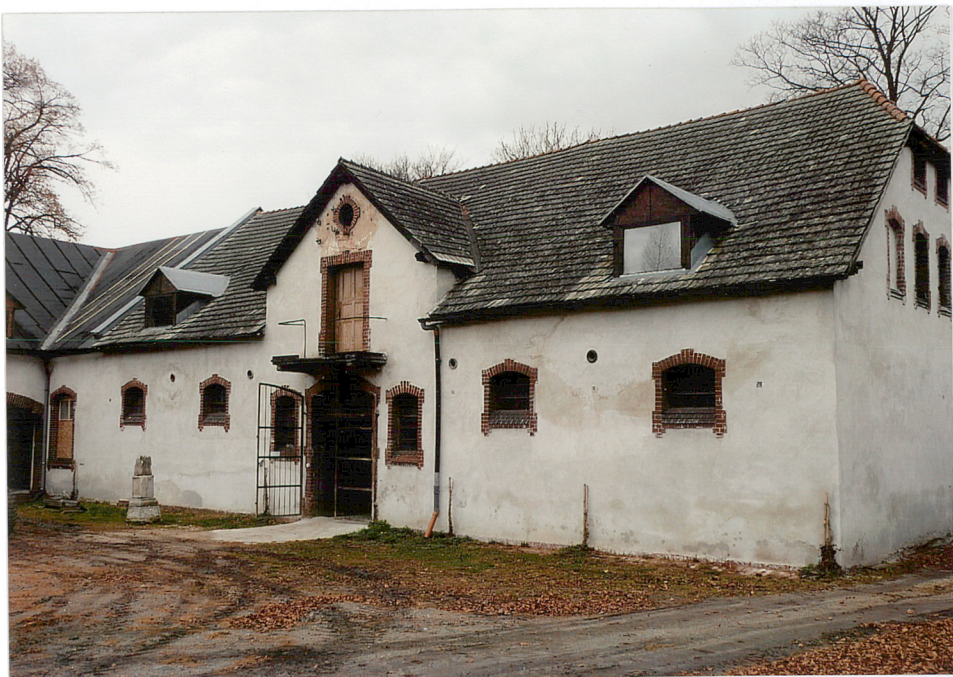
2

Jednokondygnacyjna, siedmioosiowa. W osi środkowej szeroki otwór drzwiowy zamknięty łukiem odcinkowym, ujęty opaską z kluczem, wykonaną z cegły klinkierowej. Po obu stronach otworu drzwiowego duże otwory okienne zamknięte łukiem odcinkowym, w analogicznym obramieniu. Oś środkowa w partii dachu zaakcentowana wysoką facjata, zwieńczoną trójkątnym szczytem. Na osi szczytu prostokątny otwór drzwiowy, w klinkierowej opasce, poprzedzony niewielką, prostokątną platformą, zabezpieczoną prostymi wąskimi metalowymi poręczami. W zwieńczeniu szczytu okulus w klinkierowej opasce z czterema klińcami.

W pozostałych osiach elewacji niewielkie otwory okienne, zamknięte łukiem odcinkowym, ujęte dwuuszakowymi klinkierowymi opaskami z kluczem. Otwory okienne posiadają skośne zewnętrzne parapety wykonane z klinkierowych kształtek.

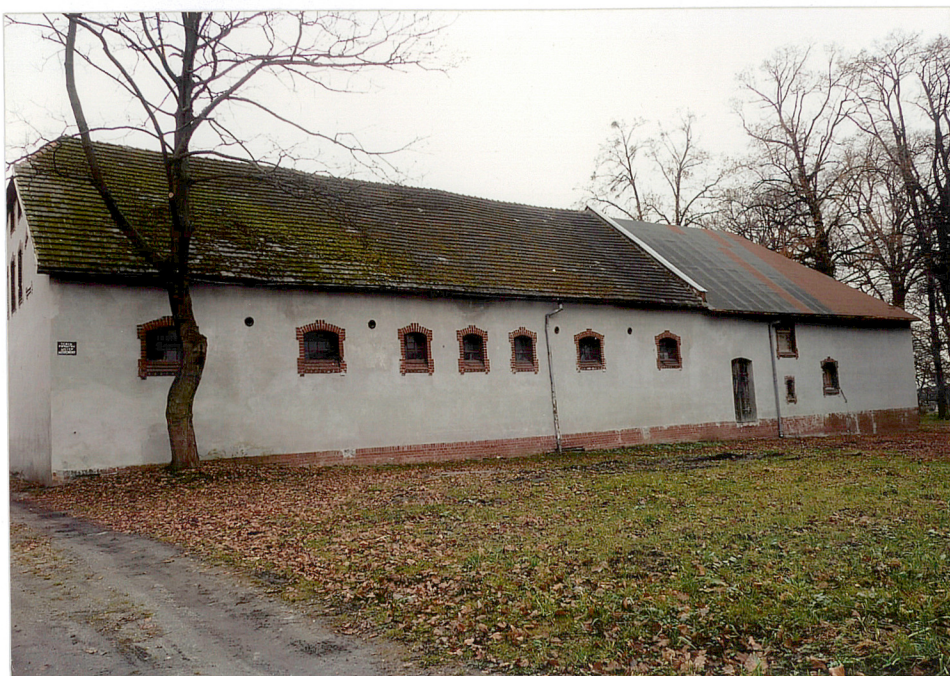
3

Partia cokołowa wyłożona okładziną z cegły klinkierowej. Wsch. część elewacji stanowi 7-osiowa elewacja stajni o niewielkich otworach okiennych zamkniętych łukiem odcinkowym, analogicznych jak w elewacji pd. Odległości między osiami okiennymi zmniejszają się, im bliżej środka elewacji.

Zach. część elewacji stanowi elewacja północna skrzydła zachodniego, niesymetryczna dwukondygnacyjna, trójosiowa, o nieregularnie rozmieszczonych otworach: jednym otworze drzwiowym i dwóch otworach okiennych oraz wąskim otworze wentylacyjnym, otwory okienne i wentylacyjny ujęte klinkierowymi opaskami.

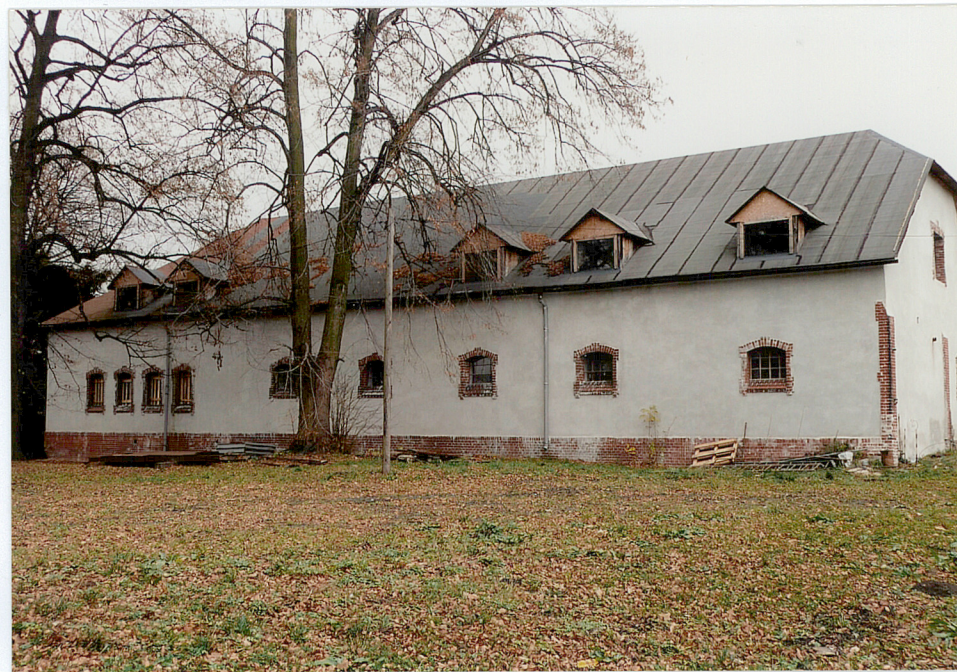
5

Elewacja jednokondygnacyjna, dwudzielna, odpowiadająca układowi wnętrza. Południowa część elewacji (wozownia) pięcioosiowa o niewielkich otworach okiennych o kształcie i dekoracji analogicznych jak w otworach okiennych stajni.

Północna część elewacji czteroosiowa, o większych otworach okiennych zamkniętych łukiem odcinkowym, ujętych dwuuszakowymi klinkierowymi opaskami.

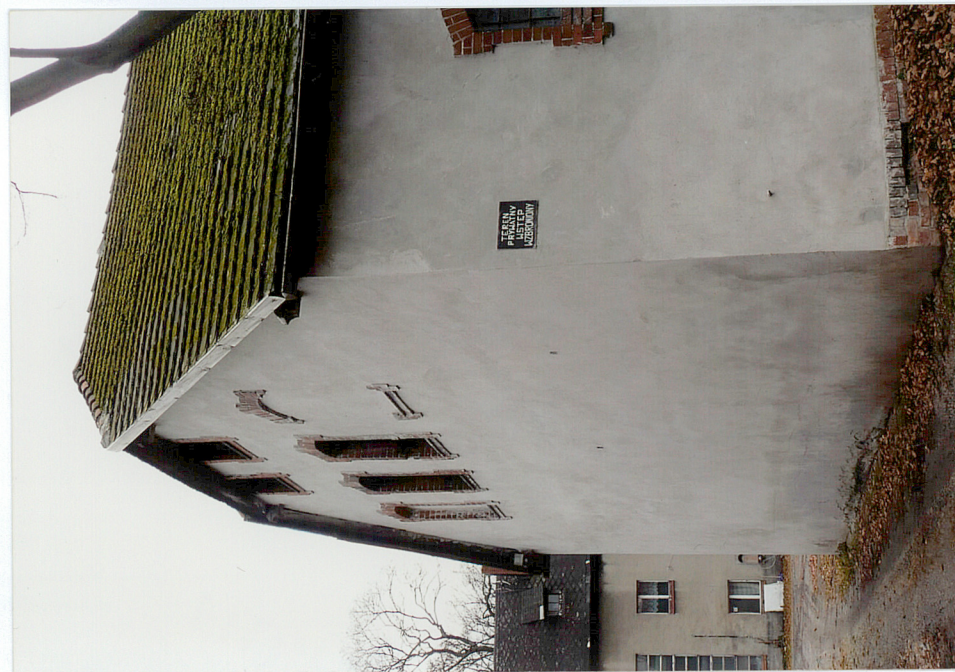
7

Zwieńczona trapezowym szczytem. W dolnej części elewacja bez otworów. W pierwszej kondygnacji szczytu cztery zamknięte łukiem odcinkowym otwory okienne w klinkierowych dwuuszakowych opaskach z kluczem; oba skrajne wtórnie zamurowane. W zwieńczeniu szczytu dwa niewielkie prostokątne otwory okienne w analogicznych opaskach.

6. widok ogólny od pd.-zach.
7. skrzydło północne, elewacja wschodnia
8. skrzydło północne, środkowy fragment elewacji południowej
9. skrzydło zachodnie, otwór drzwiowy w części południowej

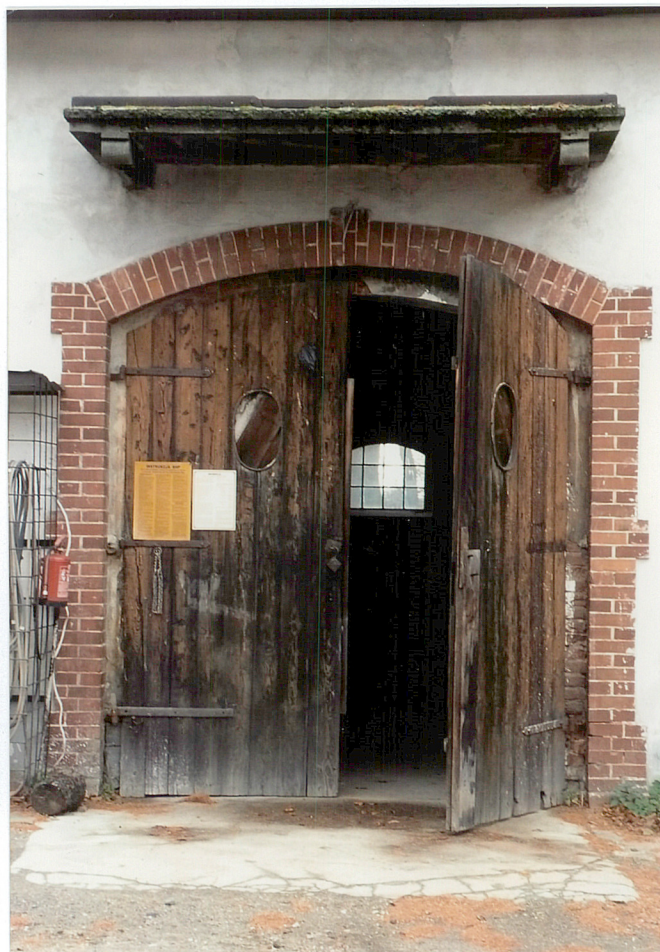
9

- otwory drzwiowe zamknięte łukiem odcinkowym oraz prostokątne,
- drzwi prowadzące do kuźni (południowa część skrzydła zachodniego) dwuskrzydłowe deskowe o konstrukcji spągowej, w górnej części obu skrzydeł niewielkie owalne przeszklone otwory,
- prowadzące do wozowni (skrzydło zachodnie) jednoskrzydłowe wrota, przesuwne na metalowych szynach,
- prowadzące do stajni (skrzydło północne)- dwuskrzydłowe drewniane obite blachą, z nadświetlem o drewnianych prostokątnych, szczeblinowych podziałach,
- prowadzące z poddasza na platformę przy facjacie - wtórnie umieszczone drzwi drewniane jednoskrzydłowe, płycinowe, pełne,
- prowadzące do pomieszczenia w narożu skrzydeł drewniane dwuskrzydłowe spągowe,
- drzwi w elewacji północnej skrzydła północnego drewniane dwuskrzydłowe deskowe o konstrukcji spągowej; w górnej części obu skrzydeł niewielkie prostokątne otwory ob. bez przeszklenia.

20. Istniejące zagrożenia, najpilniejsze postulaty konserwatorskie  - zachowanie i remont schodów prowadzących na poddasze, - zachowanie i oczyszczenie ceramicznej okładziny ścian wnętrza z powłok malarskich, - zachowanie żłobów w skrzydle północnym, - remont i konserwacja drzwi prowadzących do kuźni (w skrzydle zachodnim),

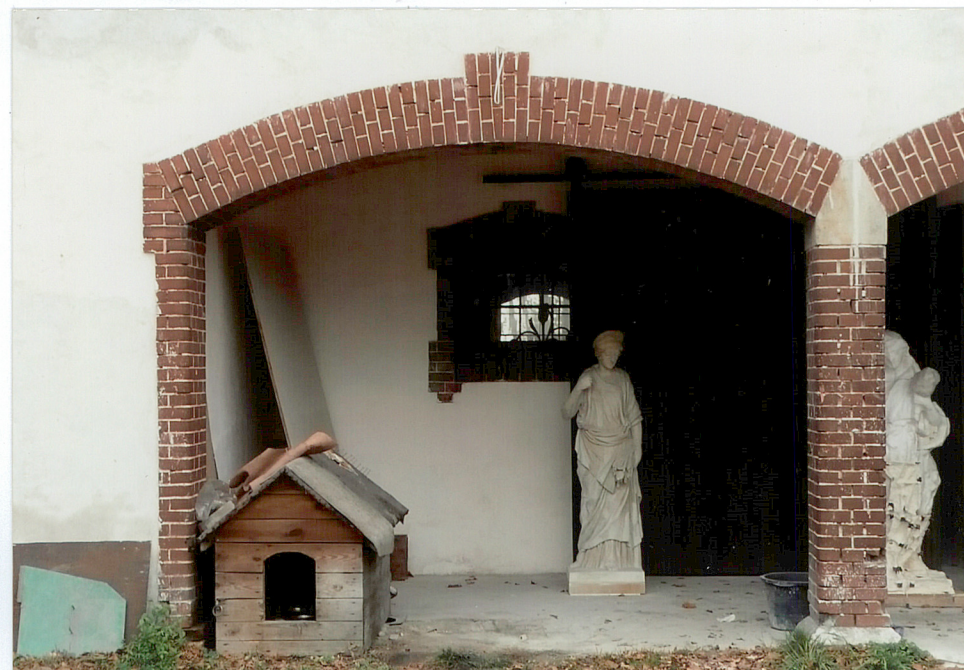
14

14. skrzydło zachodnie, elewacja wschodnia, arkada podcienia
15. skrzydło zachodnie, podcienie
16. skrzydło zachodnie, kuźnia
17. skrzydło zachodnie, wnętrze wozowni

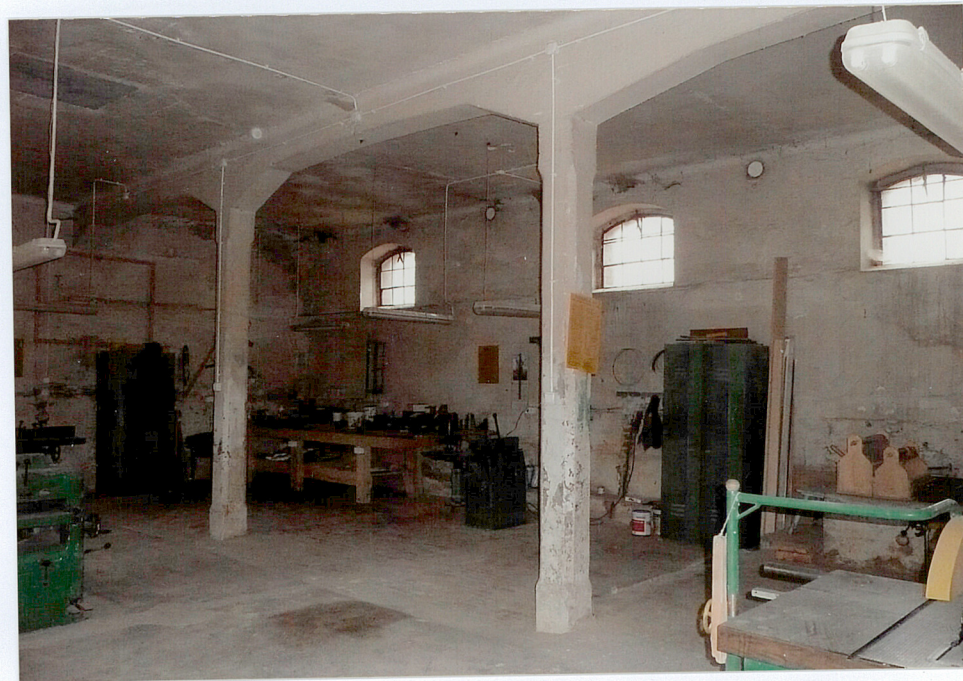
20

Stajnia (skrzydło północne) o układzie trójnawowym, pięcioprzęsłowa, dzielona czworobocznymi filarami wspierającymi strop, z podciągami o zarysie trapezu. Naroża filarów sfazowane. Ściany stajni w 1/3 wysokości wyłożone białymi płytkami ceramicznymi z błękitną poziomą opaską. Zachowane również żłoby z metalowymi pierścieniami do mocowania uprząży.

18. skrzydło zachodnie, strop w wozowni
19. skrzydło północne, stajnia, wnętrze
20. skrzydło północne, stajnia, wnętrze
21. stajnia, żłoby
22. stajnia, posadzka

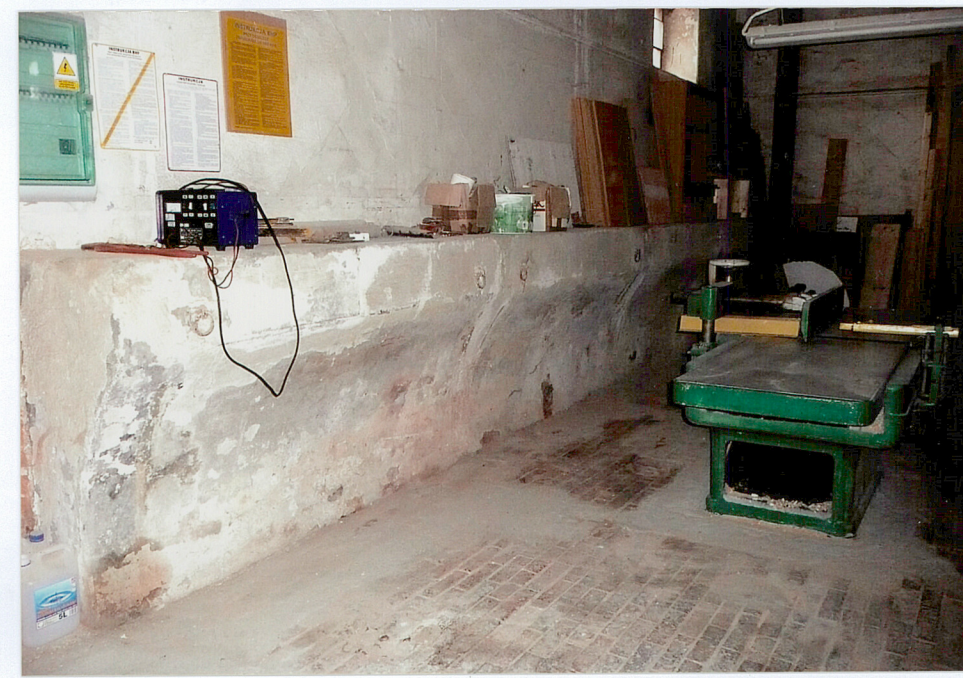
21

Wnętrze stajni utrzymane bez widocznych przekształceń, zachował się oryginalny system filarów, ceramiczna okładzina ścian stajni oraz żłoby z metalowymi pierścieniami na uprzęż.

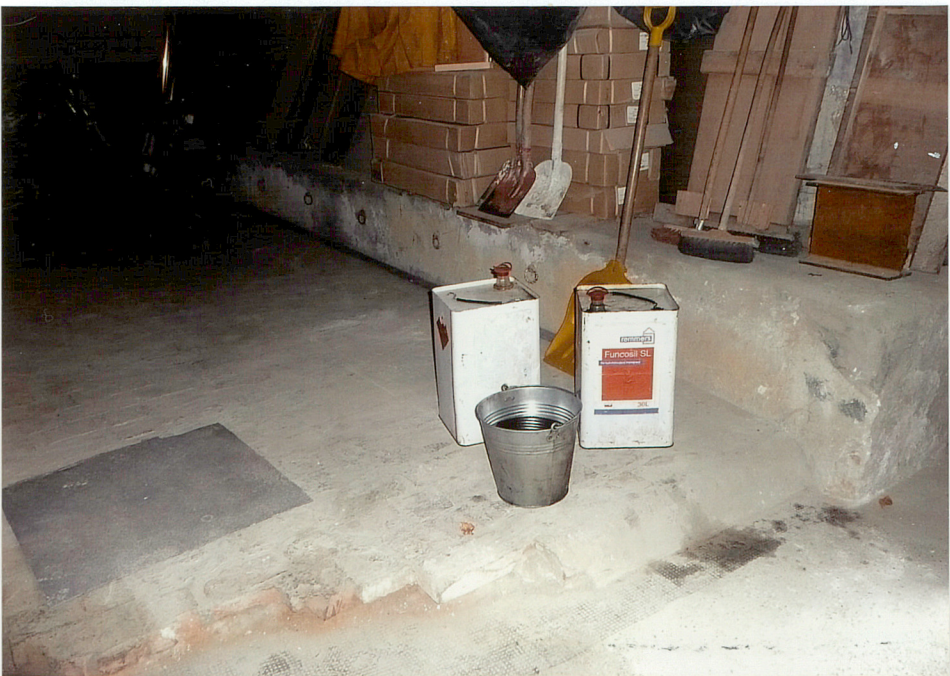
22

- w skrzydle zachodnim (wozownia) – współczesna wylewka betonowa
- w skrzydle północnym posadzka ceramiczna z cegieł, miejscami wylewki betonowe
- na poddaszu posadzka ceramiczna z cegieł, miejscami wylewki betonowe; miejscami odsłonięte wysklepki ceramicznych stropów odcinkowych na belkach stalowych

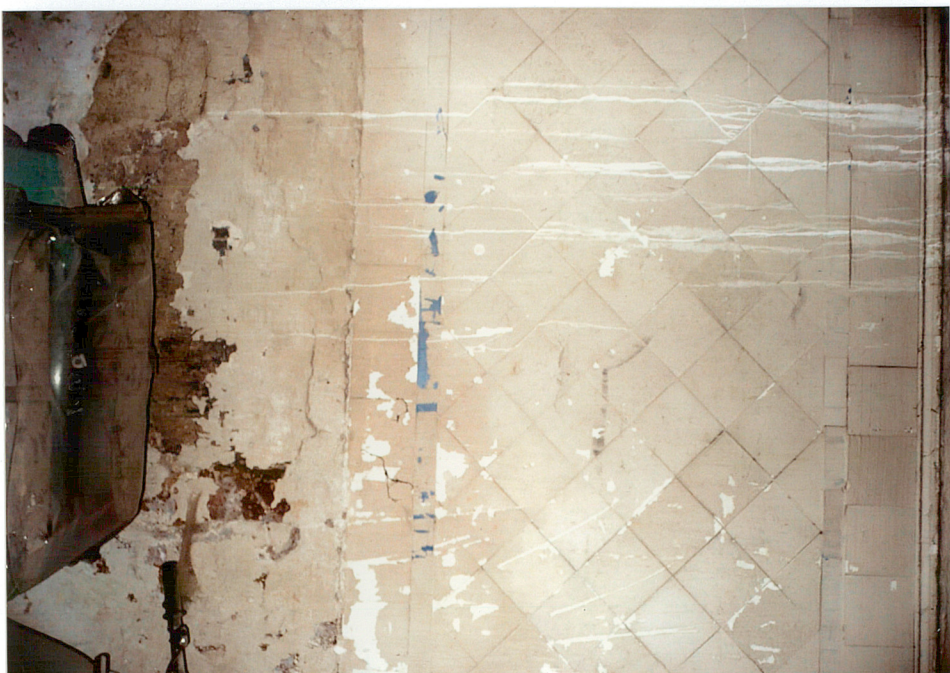
23

- ściany murowane z cegły ceramicznej; elewacje i wnętrza tynkowane,
- ściany stajni (skrzydło północne) w 1/3 wysokości wyłożone białymi płytkami ceramicznymi, z niebieską poziomą opaską; obecnie pomalowane farbą,

23. stajnia, ceramiczna okładzina ścian
24. stajnia, ceramiczna okładzina ścian
25. północno-zachodnie naroże budynku, schody na poddasze
26. konstrukcja schodów

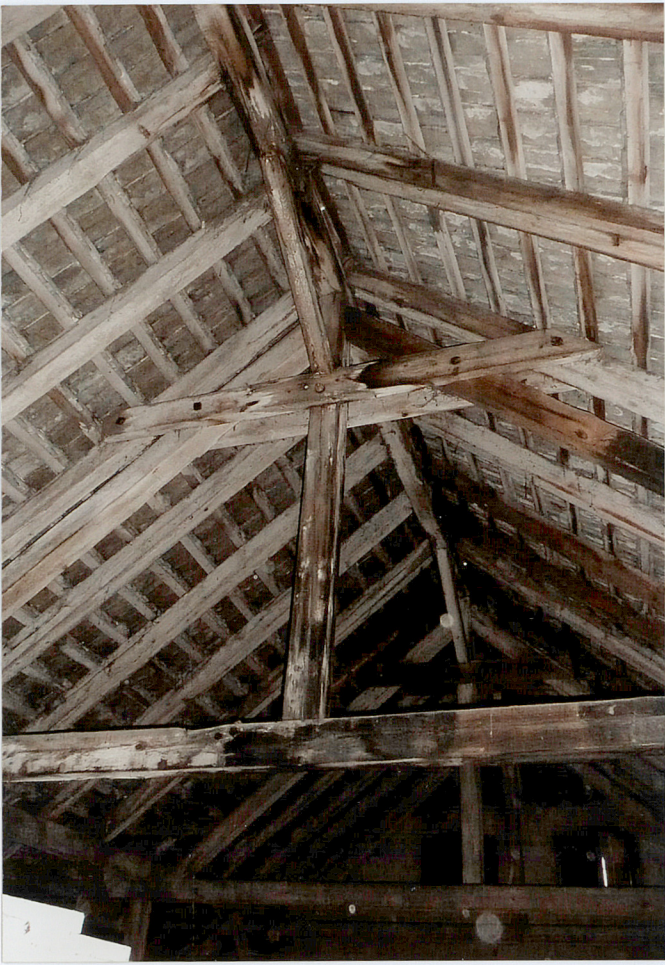
27

- więźba dachowa drewniana, w skrzydle zachodnim współczesna, krokwiowo-jętkowa z dwiema ścianami stolcowymi
- w skrzydle północnym więźba dachowa drewniana wieszarowa z jednym wieszakiem i dwiema ścianami stolcowymi;

27. skrzydło północne, więźba dachowa
28. skrzydło północne, więźba dachowa
29. skrzydło północne, więźba dachowa
30. skrzydło północne, więźba dachowa
31. skrzydło zachodnie, współczesna więźba dachowa

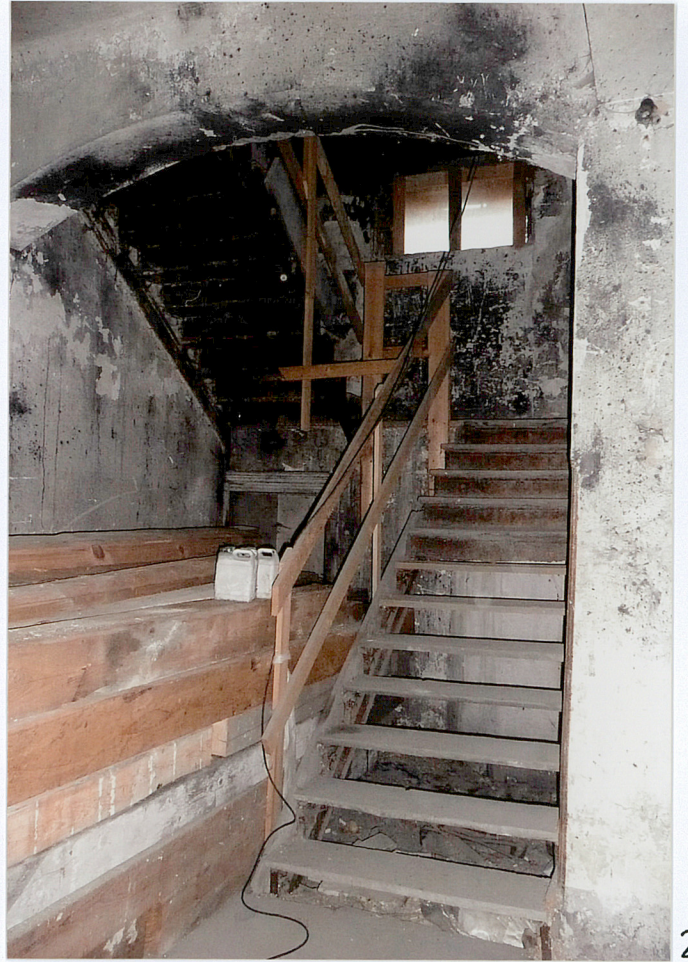
25

- schody prowadzące na poddasze, dwubiegowe powrotne na metalowej konstrukcji; podstopnice pełne metalowe, stopnie drewniane, wsparte na ażurowych, metalowych wolutowych wspornikach;

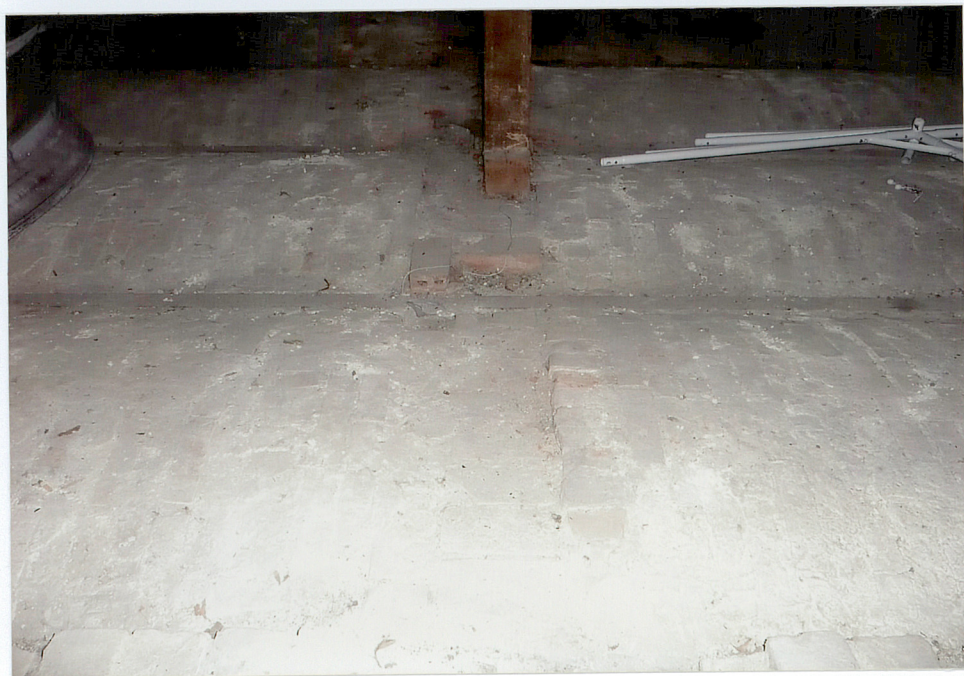
32

- stropy masywne, wsparte na cementowych kolumnach, wzmocnione podciągami; na poziomie posadzki poddasza miejscami widoczne wysklepki stropu odcinkowego
- w pn.-zach. narożu budynku oraz w podcieniu stropy odcinkowe na belkach

32. poddasze, widoczne wysklepki stropu odcinkowego
33. fotografia archiwalna z lat 80. XX w., ze zbiorów p. Potockiego
34. fotografia archiwalna z lat 80. XX w., ze zbiorów p. Potockiego
