A	B	C	D	E	F	G	H	I	J	K	L	Ł	M	N	O	P	R	S	T	U	V	W	X	Y	Z	Nr	3994
---	---	---	---	---	---	---	---	---	---	---	---	---	---	---	---	---	---	---	---	---	---	---	---	---	---	----	------

KOŚCIÓŁ PARAFIALNY PW. ŚW. JANA CHRZCICIELA

1382

PILICA

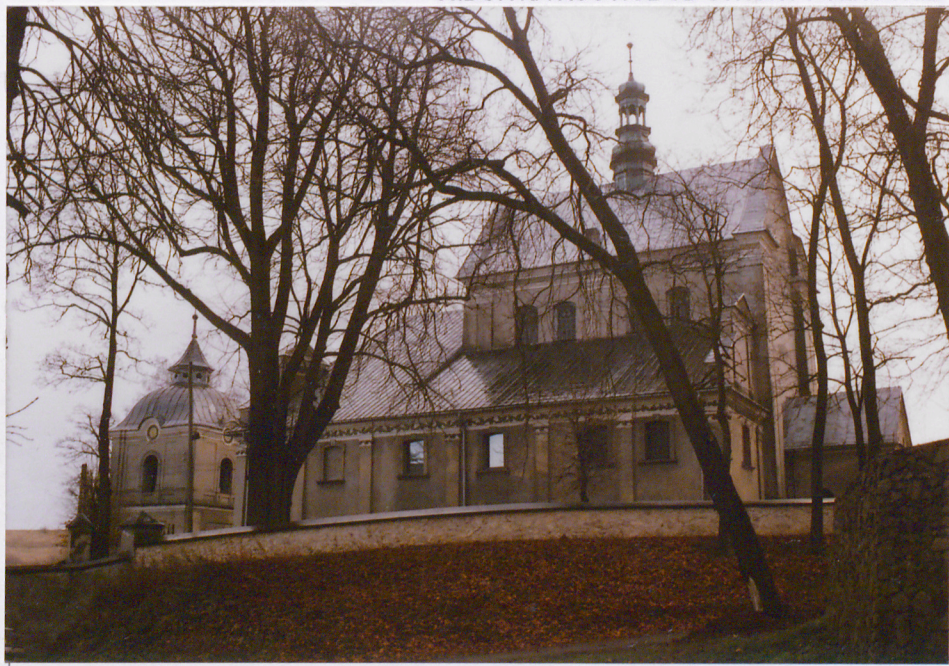
WIDOK NA KOŚCIÓŁ OD STRONY PÓŁNOCNEJ

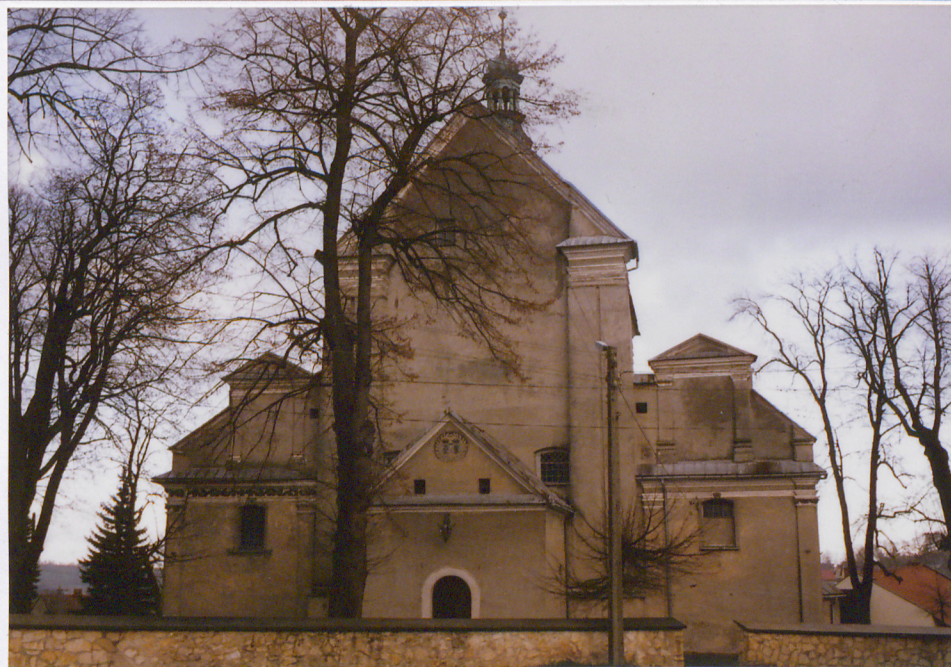
Fasada zachodnia trójdzielną w układzie bazylikowym, środkowa część flankowana pilastrami, oraz szczytami kaplic bocznych które rozdzielone daszkami pulpitowymi i gzymsem podokapowym mają trójkątne frontony na pilastrach oraz po jednym oknie prostokątnym zamkniętym łukiem odcinkowym. Na osi fasady zach. dobudówka -kruchta nakryta dwuspadowym dachem, z frontonem trójkątnym, wejście z nadprożem łukowym. Na bocznych częściach fasady zach. gzymsy podokał[powe zdwojone rozdzielone fryzem z motywem roślinnym, czytelnym z lewej strony, po prawej brak. Fasada wschodnia w części prawej (zakrystia) posiada podobny układ jak fasada zach.,po lewej ściana kaplicy z okrągłym oknem. Na ścianie zakrystii herby fundatorów i ornamenty roślinne. Ściana absydy oszkarpowana z dwoma prostokątnymi z zamknięciem łukiem odcinkowym oknami po bokach, i gotyckim ostrołukowym na środku pomiędzy szkarpami. Elewacje kaplic - północna sześciosiowa z rozdzieleniem między oknami pilastrami, z bogatym gzymsovaniem podokapowym, z oknami prostokątnymi zamkniętymi łukami odcinkowymi - zamiast okna na lewej skrajnej osi blenda Na fasadzie południowej po prawej stronie ściana kaplicy Padniewskich z okrągłym oknem, na środku herb bpa Szaniawskiego w późnobarokowej oprawie zdobniczej. Fasada bez pilastrów i podziałów pionowych, czteroosiowa, na drugiej osi od lewej strony dobudowana kruchta. Także cztery osie okien nad dachem kaplic w ścianie nawy.. Gzyms kordonowy fasady pld. kaplic prosty. Okna z drobnym barokowym podziałem i witrażami

FASAD WEJŚCIOWA ZACHODNIA

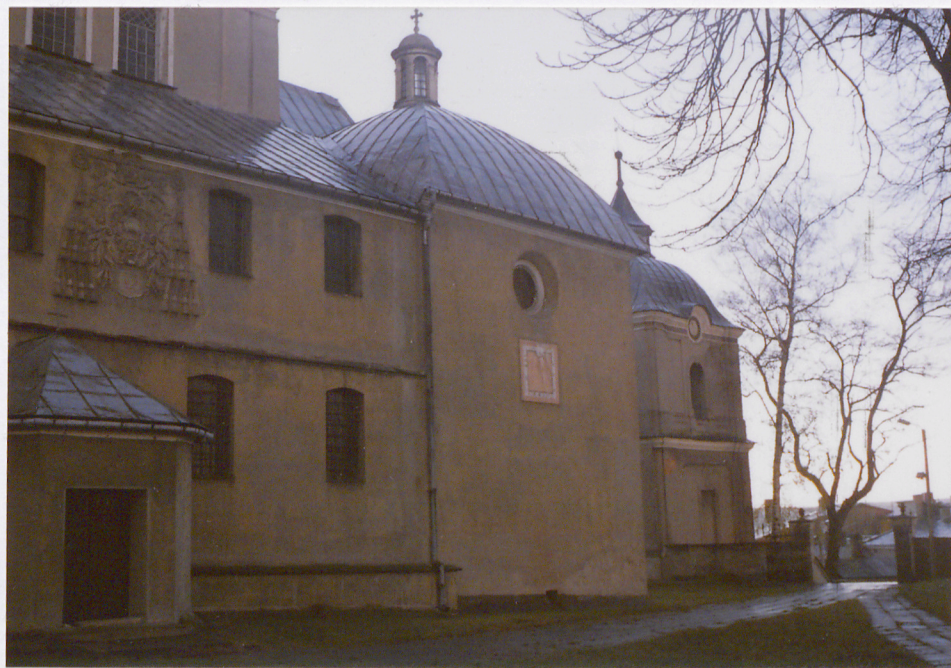
ELEWACJA POŁUDNIOWA - KAPLICA PADNIEWSKICH

18. Prace budowlane i konserwatorskie, ich przebieg i dokumentacja		19. Stan zachowania (fundamenty, ściany zewnętrzne, ściany wewnętrzne, sklepienia, stropy, konstrukcje dachowe, pokrycie dachu, wyposażenie i instalacje)	
Obecnie trwają prace konserwatorskie w kaplicy Padniewskich.		<p>Obiekt w dość dobrym stanie technicznym, brak śladów zawilgocenia murów w partii przyziemia, częściowe naruszenie struktury murów, oraz częściowo zniszczone tynki -(odparzone na fasadzie zachodniej?)</p> <p>Pokrycie dachu blachą ocynkowaną nie nosi śladów zniszczenia. Stolarka okienna i drzwiowa częściowo zniszczona.</p> <p>W obiekcie funkcjonująca inst. elektryczna.</p> <p>Rynny z blachy ocynk. jak i rury spustowe w dobrym stanie.</p> <p>Obiekt i przedpole obiektu - mur- w stanie dobrym, przeprowadzane remonty bieżące. Obecnie trwają prace konserwatorskie w kaplicy Padniewskich.</p>

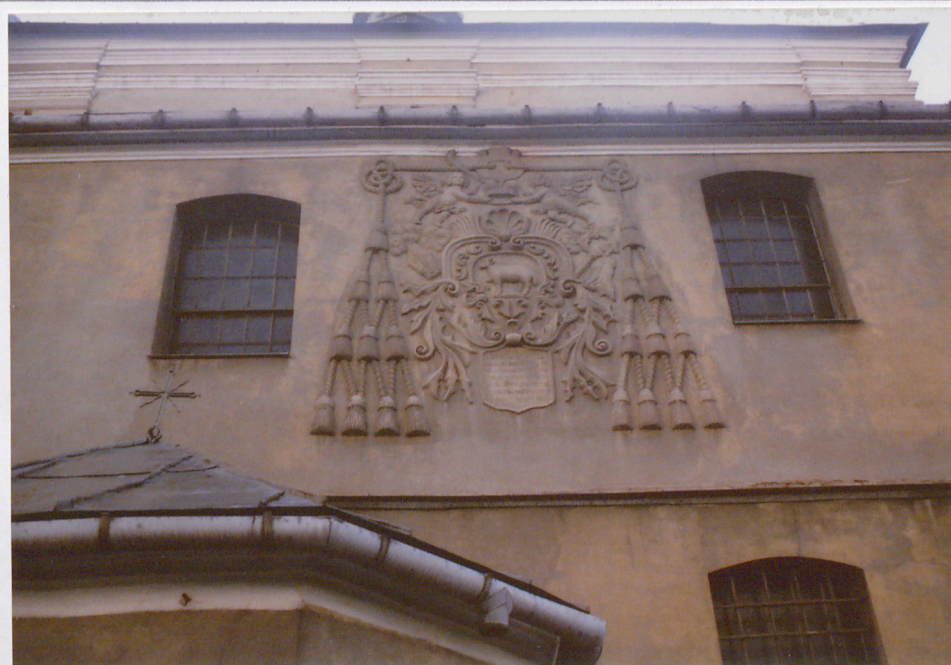
HERBY NA FASADZIE POŁUDNIOWEJ

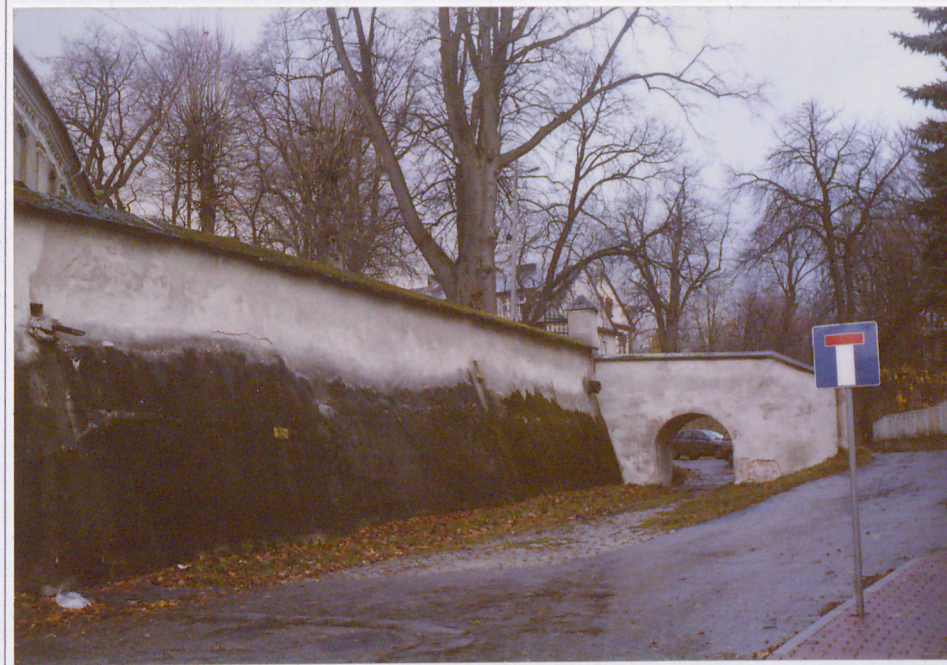
W 1740 r wybudowano mur wokół kościoła i pomost do plebani zachowany do dzisiaj, za sprawą fundacji Marii Józefy z Vesslów Sobieskiej.

MOSTEK OD STR. PLEBANI (PŁN)

20. Najpilniejsze postulaty konserwatorskie	
		Wpisać do rejestru zabytków- ogrodzenie z mostkiem jako niezależny obiekt.

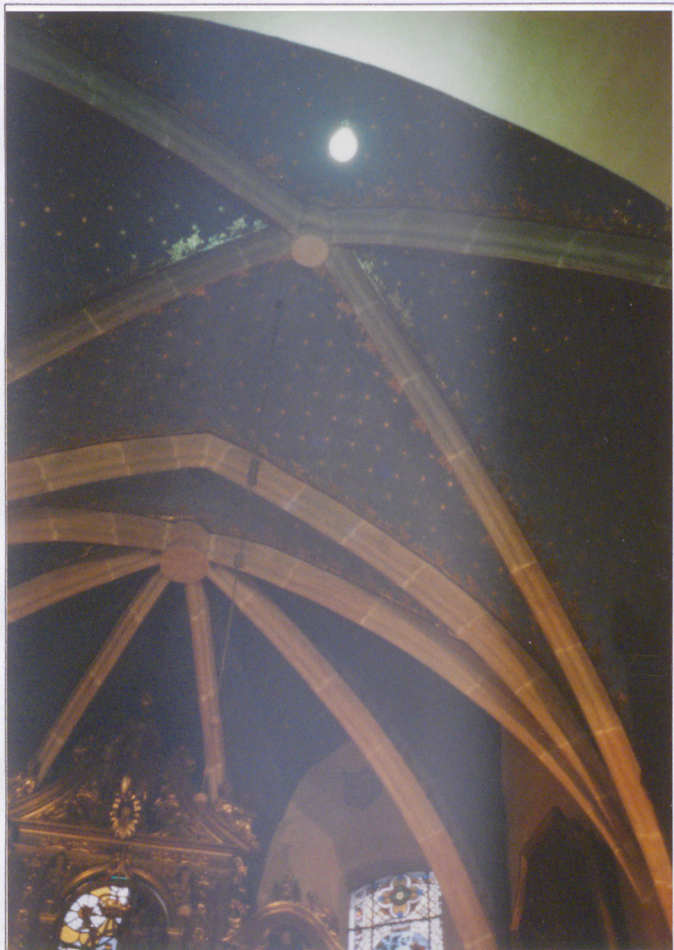
Prezbiterium najstarsze - gotyk, żebrowanie ostrołukowe sklepienia, oparte na wspornikach, zamknięte okrągłym zwornikiem. Ołtarz z poł.XVII w, rokokowy tron, gotyckie tabernakulum z XV w, ławki boczne z 1611 r. Ambona z 1630 r, Nad drzwiami epitafium z czarnego marmuru z 1616 r, wieczna lampka z 1612 r. Za ołtarzem w ścianie gotyckie okno. W zakrystii barokowe wnętrze i polichromia. Kaplica Padniewskich nakryta kopułą z kamienną latarnią z 1601r (architekt - K.Podyga),stiukowy ołtarz we wnętrzu, polichromia w stylu rokoko, na południowej ścianie pomnik z marmuru chęcińskiego - Mikołaja i Agnieszki Padniewskich rodziców fundatora kaplicy. Nawa główna z 1590-98 - bogate wnętrze - fryzy,pilastry, gzymsy polichromia, figury apostołów na konsolach. Od północy przy nawie głównej kaplica Matki Bożej (Pilickich) W jej podziemiach groby rodu Pilickich. W stylu gotyckim, krzyżowo-żebrowe sklepienie, polichromia rokokowa, ołtarz z 1662, epitafium Kasi Pileckiej z II poł. XVI w. Obok kaplica św.Krzyża z przed 1600r - pierwotnie kaplica św.Leonarda, ołtarz z 1701 r - Pan Jezus na Krzyżu- późny gotyk. Polichromia rokokowa. Od południa przy nawie obok kaplicy Padniewskich kaplica św.Józefa z 1690-1693 r, sklepienie kolebowe z lunetami, późnobarokowa polichromia, dekoracja stiukowa kartuszowo-liściasta. Obok z bocznym wejściem tzw. Babiniec. Przy schodach na strych gotycki ostrołukowy portal. Kamienne posadzki.

SKLEPIENIE PREZBITERIUM
Z ŻEBRAMI NA KROKSZTYNACH

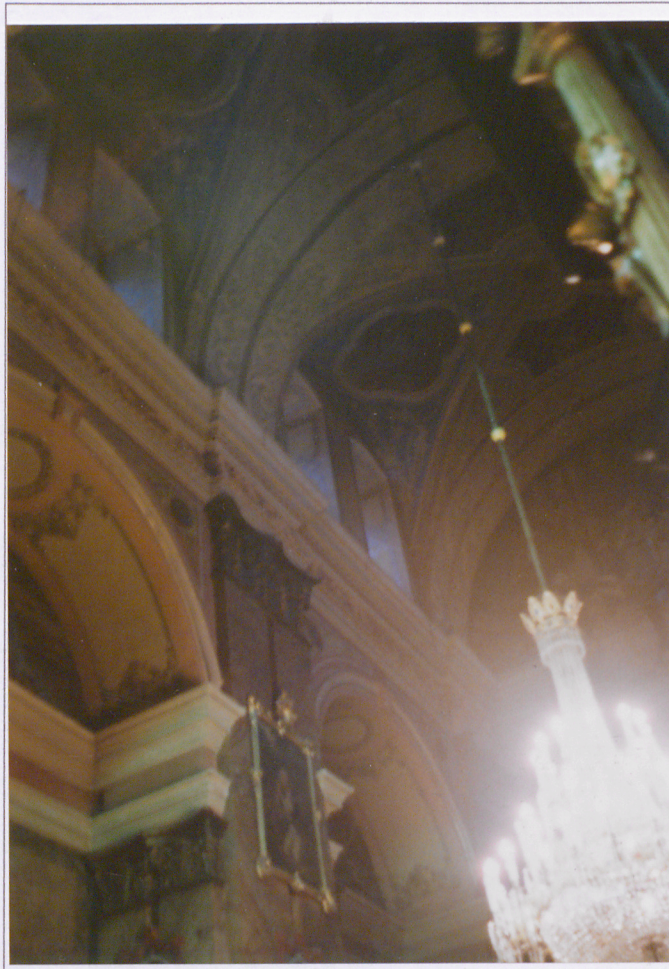
SKLEPIENIE NAWY
KOLEBA Z LUNETAMI I GURTAMI

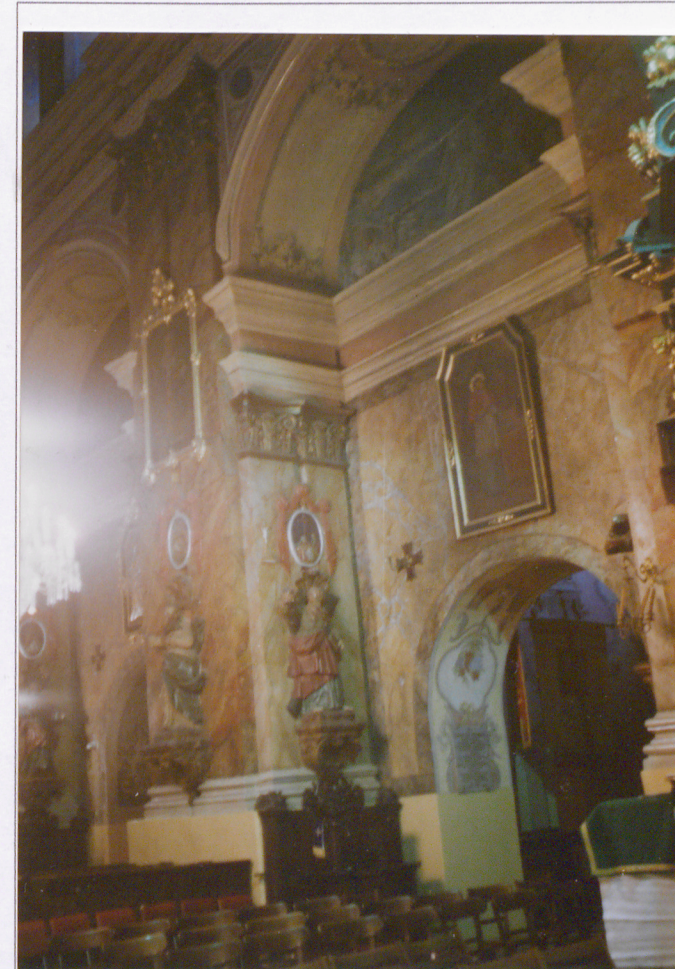
ŚCIANA PÓŁNOCNA NAWY
ARKADA KAPLICY MATKI BOŻEJ
