Nr

ŚLĄSKIE 3006

Kościół parafialny pw. Św. Karola Boromeusza

KOSZARAWA

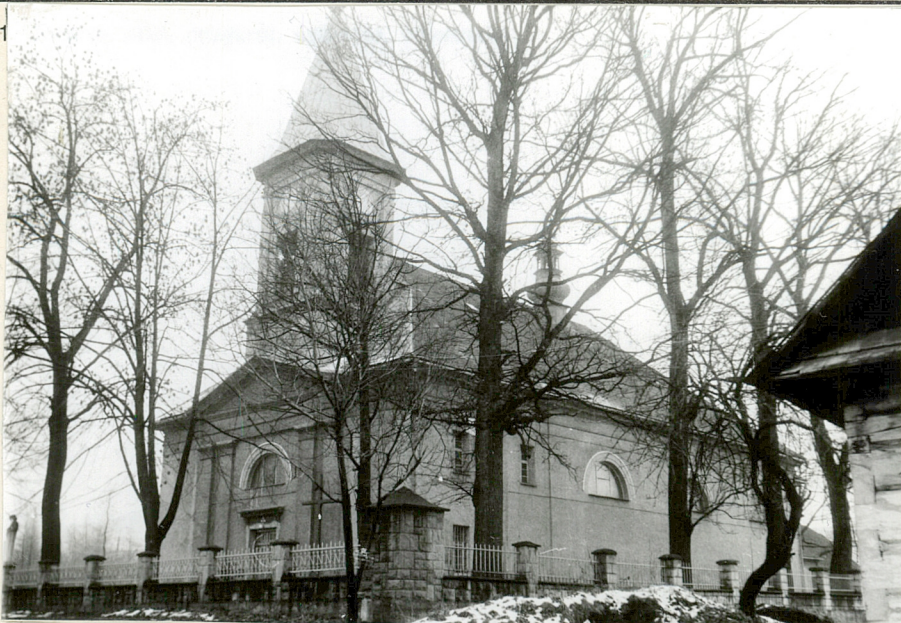
1

1-WIDOK KOŚCIOŁA OD STR. PD.-ZACH.
2-WIDOK KOŚCIOŁA OD STR. PN.

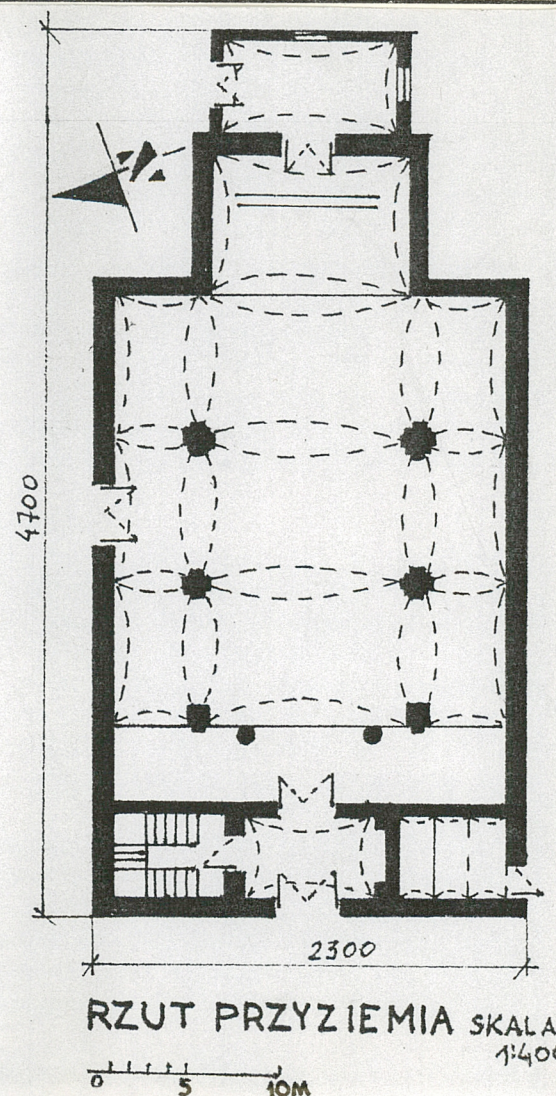
2

Fasada / od str. zach. / zaakcentowana pośrodku parzystymi pilastrami, dźwigającymi belkowanie z trójkątnym frontonem. Na osi, między pilastrami wejście główne o prostokątnym wykroju ze stolarką 2-skrzydłową / obecnie wstawione nowe drzwi dębowe płycinowe / Nad wejściem półkoliste okno z opaską, w oknie ślusarka ze szkłem ornamentowym. Fasada zwieńczona czworoboczną wieżą o ściętych, opilastrowanych narożnikach, z piętrowymi lokalnościami po bokach. Ściany wieży zamyka wydatny gzyms, wieża przykryta namiotowym hełmem o pokryciu blaszanym.

W elewacji pn. wejście boczne do nawy oraz wejście do zakrystii przybudowanej z tyłu do prezbiterium. Oba wejścia o wykrojach prostokątnych, wyposażone w stolarkę 2-skrzydłową / współczesną, analogiczną jak w wejściu głównym /.

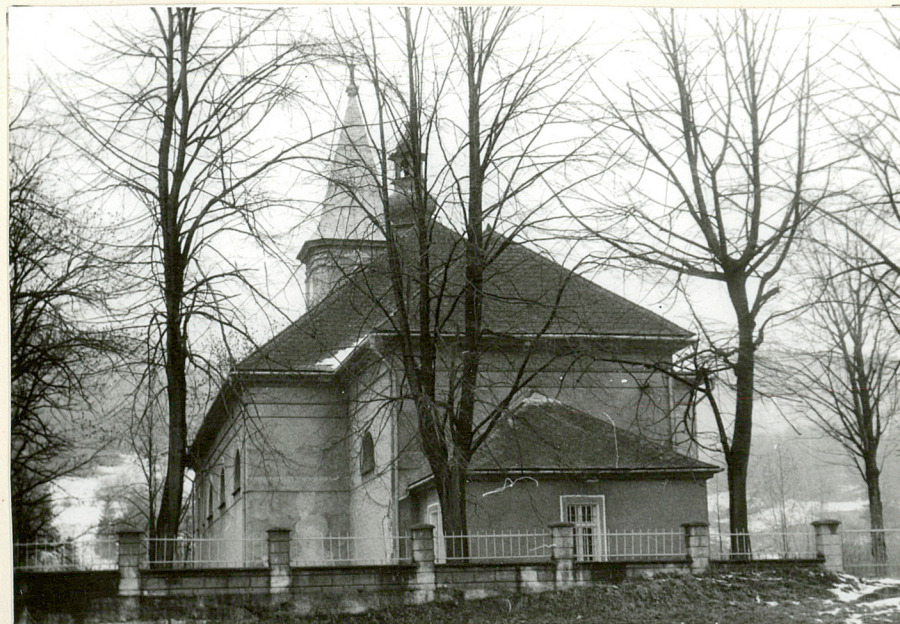
Elewacja wsch. symetryczna, z ryzalitem prezbiterium, do którego dobudowana na osi parterowa zakrystia. Zakrystia wyposażona w prostokątne okna w obramieniach z drewnianą stolarką krzyżową / po jednym oknie na dwóch elewacjach/. Ściany

WIDOK KOŚCIOŁA OD STRONY WSCH.

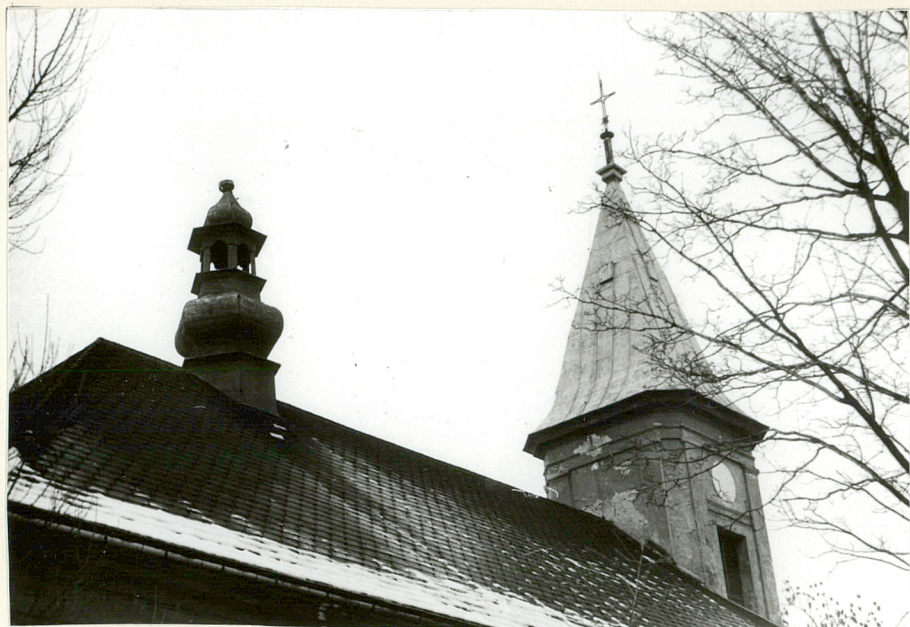
1

Kościół frontem zwrócony na zachód, wzniesiony na rzucie podłużnym na bazie prostokątów, symetryczny, o zwartej bryle. Murowany z cegły, otynkowany /tynk kropiony szary/, posadowiony na szarym cokole, częściowo podpiwniczony. Wieżba dachowa konstrukcji krokwiowo-stolcowej. Dach nad korpusem głównym czterospadowy z łamaną połacią od frontu przy wieży i przenikający się z trójpołaciowym dachem prezbiterium. Nad zakrystią trójpołaciowy. Dachy kryte zasadniczo eternitem /płytki w układzie rombów/, jedynie połać przy wieży kryta blachą. W kalenicy dachu nad korpusem głównym kościoła wieloboczna wieżyczka sygnaturki z cebulastym hełmem i latarnią. Hełm wieży namiotowy kryty blachą.

1- FRAGMENT KOŚCIOŁA - WIEŻA I SYGNATURKA
2- FASADA

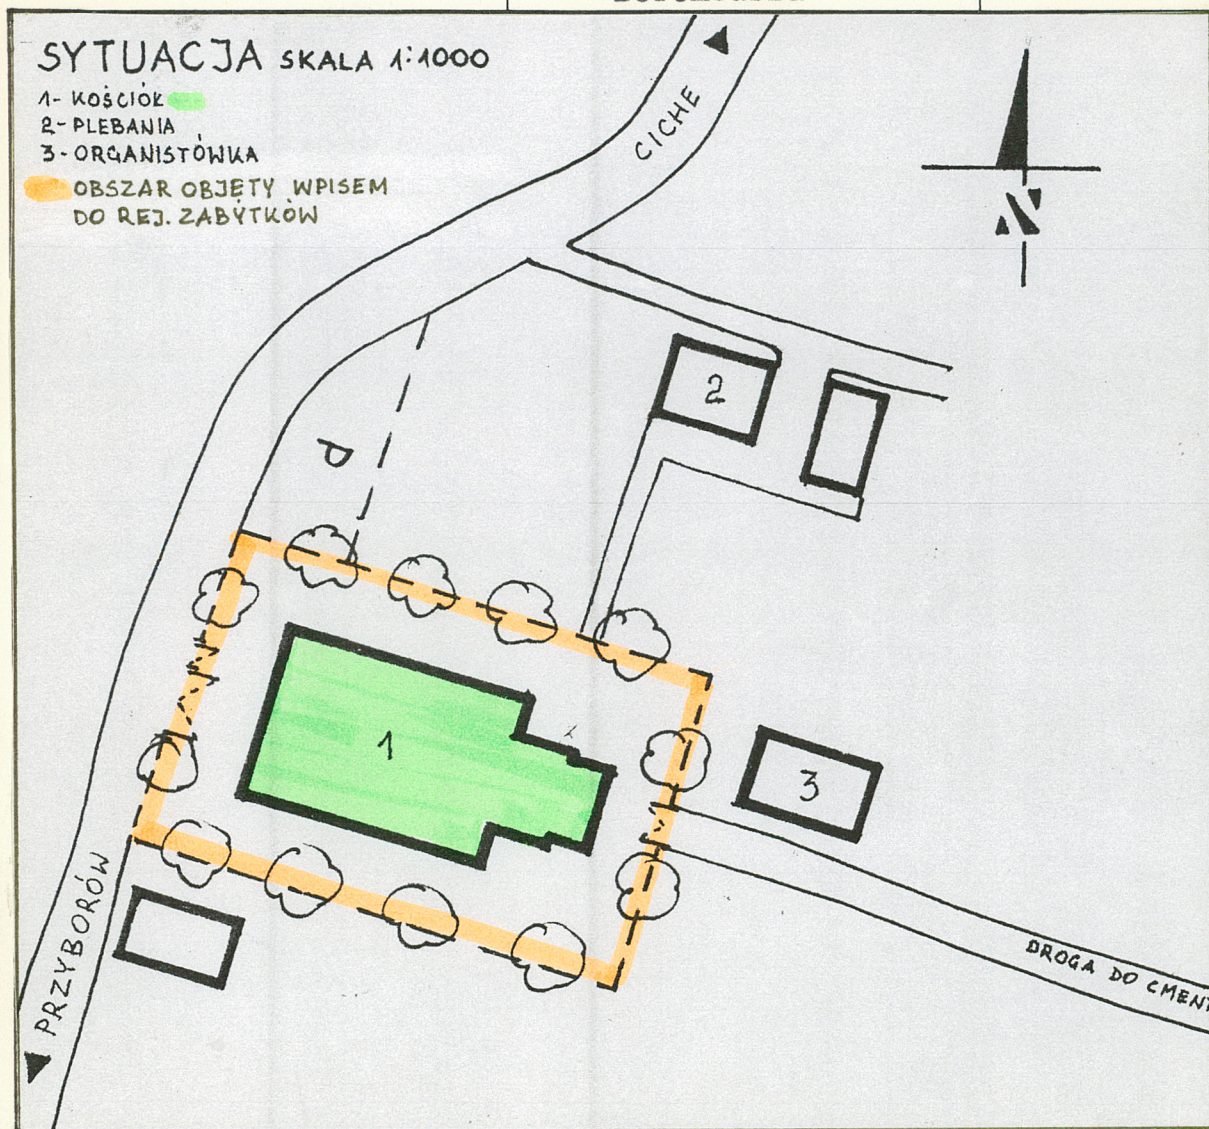
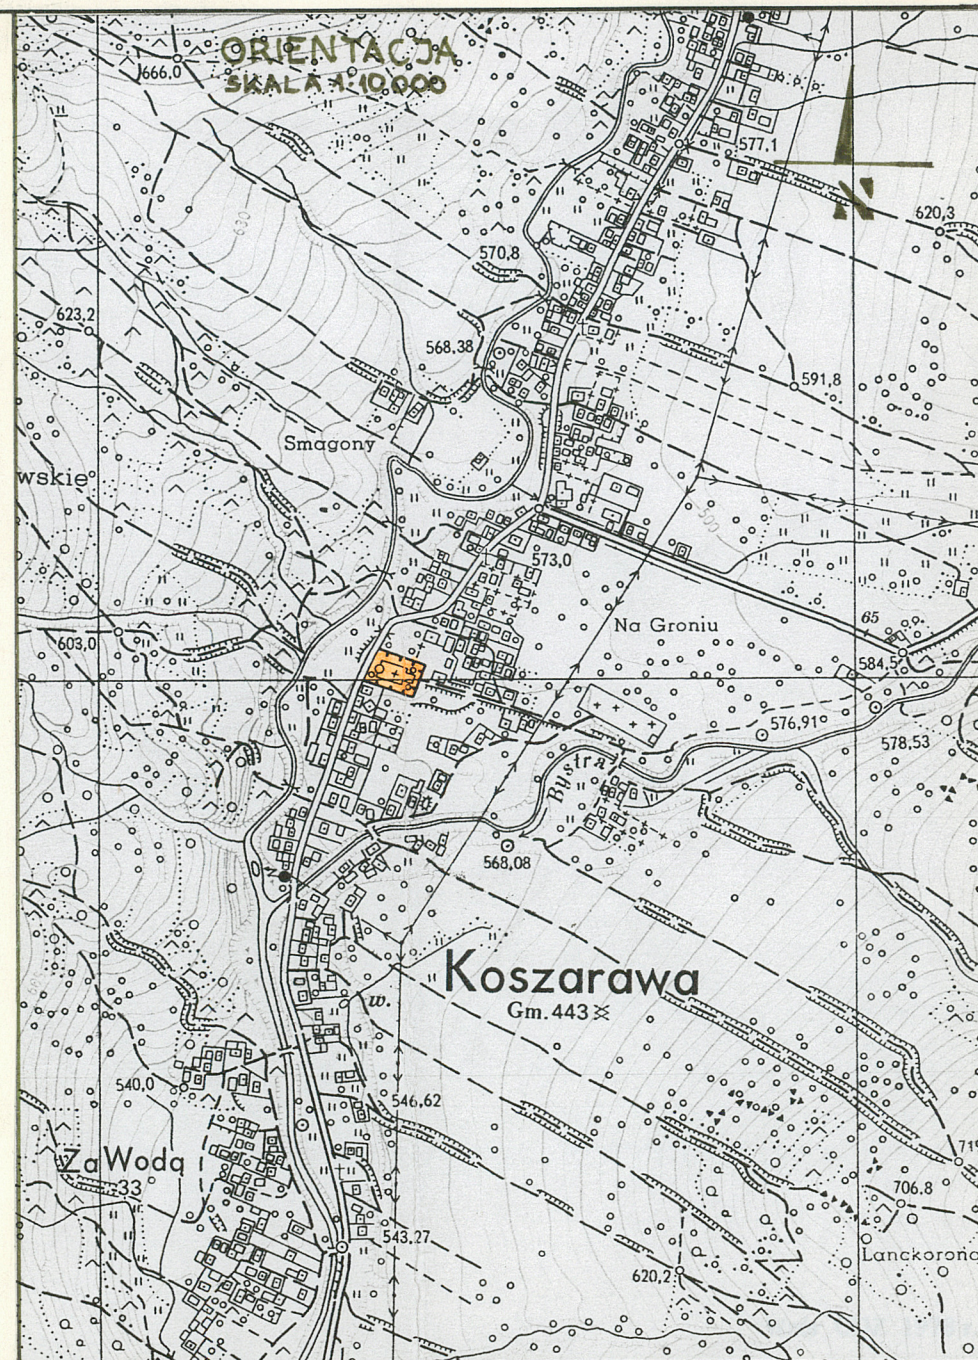
2. Obiekt (nazwa jak w karcie)
Kościół pw. Sw. Karola
Boromeusza3. Zawartość wkładki (nazwa obiektu lub materiału uzupełniającego)
sytuacja, orientacja, kataster z 1844r.

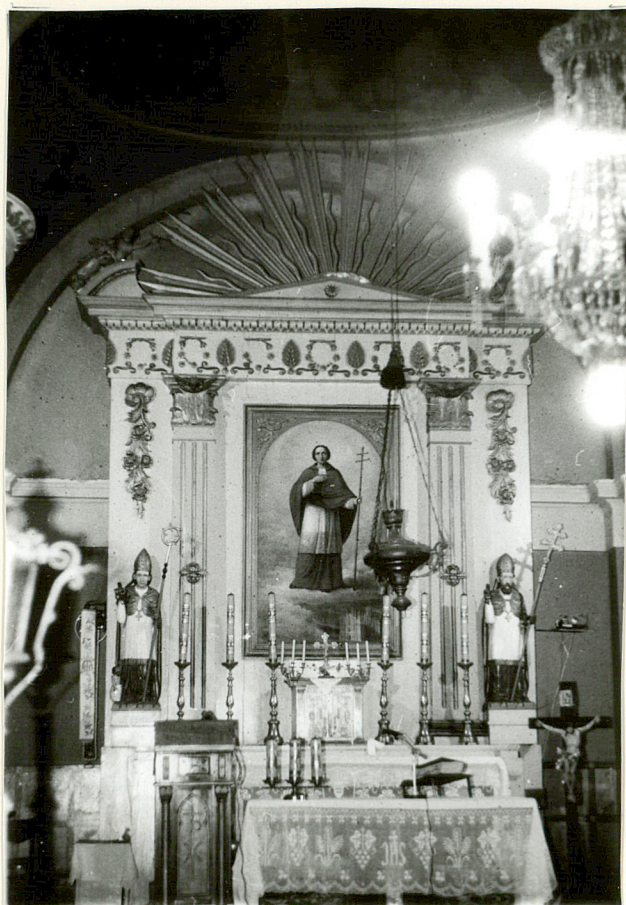
Ołtarz główny i trzy ołtarze boczne oraz ambona z lewej strony- drewniane, o cechach klasycystycznych. W ołtarzu głównym obraz przedstawiający patrona kościoła. Chrzcielnica o cechach barokowych, z czasu budowy kościoła. Polichromia barwna współczesna, z przedstawieniami świętych/ na filarach/ i ornamentami roślinno-geometrycznymi. Do prezbiterium przylega zakrystia, z której przejście do niego za ołtarzem głównym. W zakrystii sklepienia żaglaste, posadzka- lastrico.

WIDOK NA OLTARZ GŁÓWNY

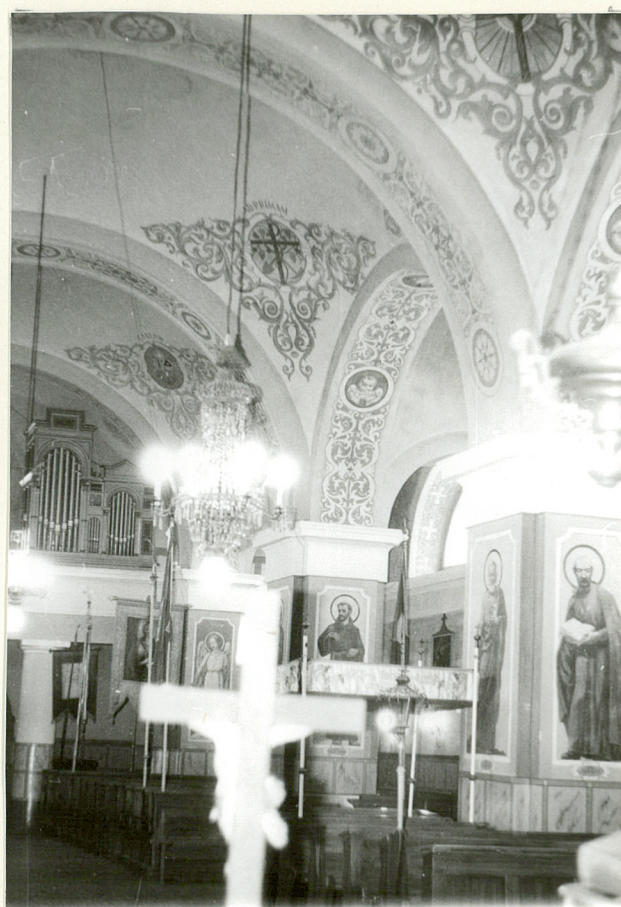
Trójnawowe, halowe, nawa główna otwarta do naw bocznych arkadami filarówymi. Od str. wschodniej krótkie prezbiterium zamknięte prostą ścianą. W prezbiterium, nawie głównej i w nawach bocznych sklepienia żagielkowe na gurtach. Chór muzyczny wsparty na dwóch kolumnach i dwóch filarach. Posadzka nawy ułożona w szachownicę z lastricowych czerwonych i czarnych płyt.

FRAGMENT WNETRZA NAWY

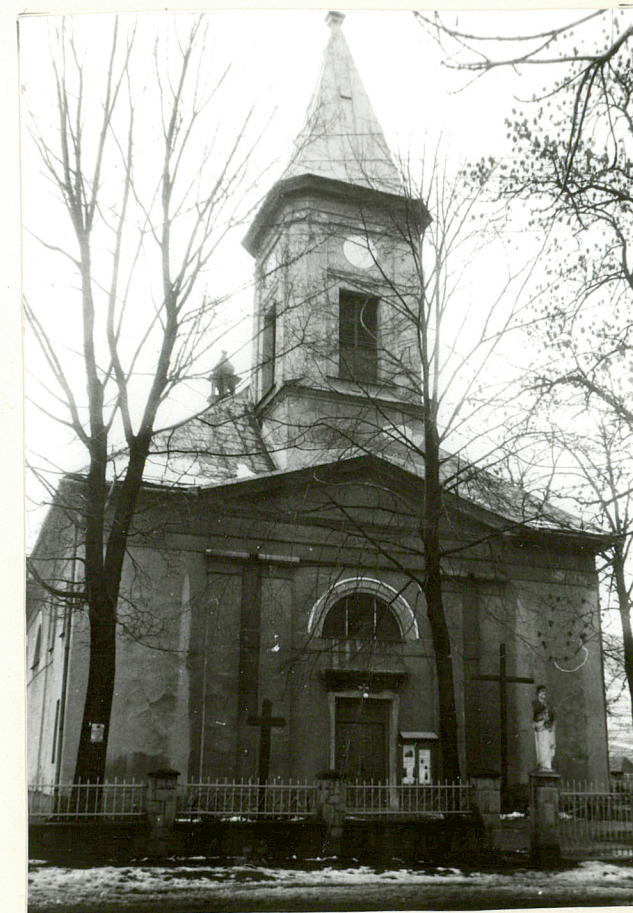
WIDOK NA FASADĘ
