RATUSZ

1828

CZĘSTOCHOWA

Aleja Najświętszej Marii Panny
nr hipoteczny 45

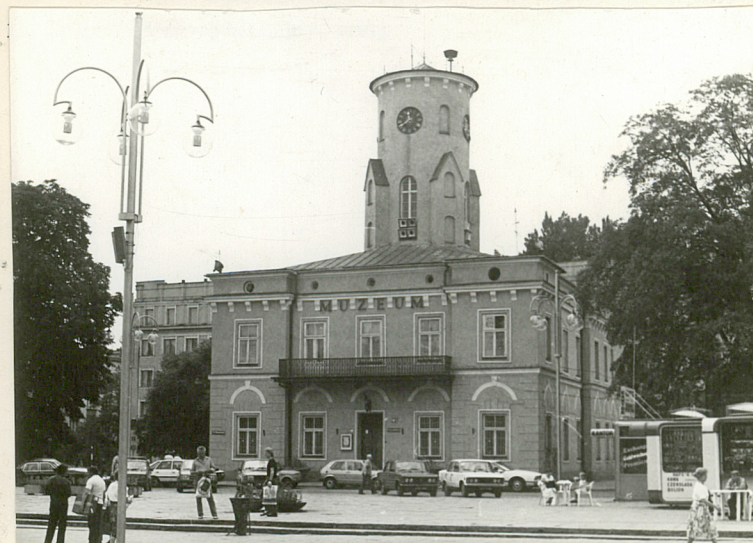
ELEWACJA FRONTOWA

E. północna (frontowa). - 5-osiowa, w środkowej osi parteru wejście główne do budynku poprzedzone czterema stopniami. Na piętrze, na szerokość trzech środkowych osi - prostokątny balkon z kutą kratą.

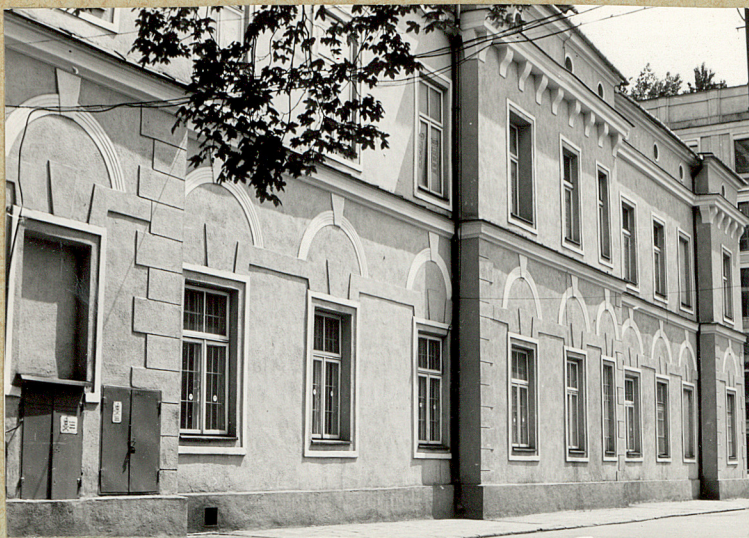
ELEWACJA ZACHODNIA

E. zachodnia. - 11-osiowa, w osi północnej blendy, w pozostałych - okna. Ryzalit środkowy i fragmenty międzyryzalitowe - 3-osiowe, ryzality skrajne 1-osiowe.

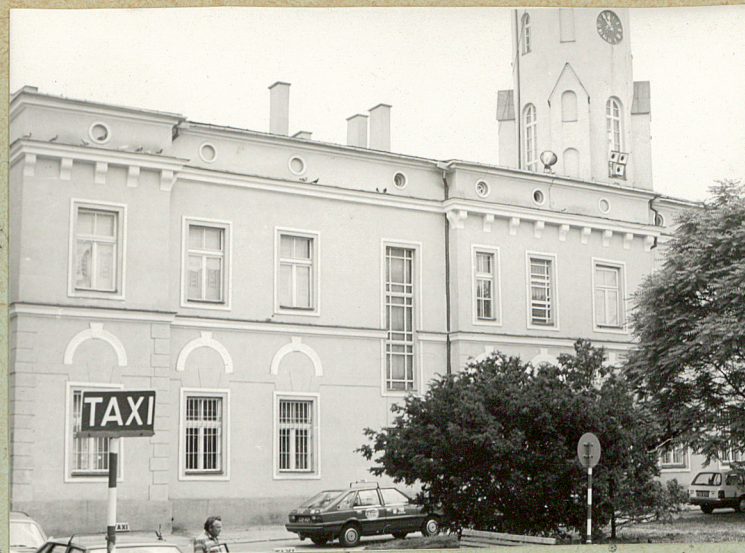
ELEWACJA WSCHODNIA

E. wschodnia. 11 osiowa, analogiczna do zachodniej. W osi 4 od pd. boczne wejście do budynku, nad nim prostokątny świetlik klatki schodowej przełamujący gzyms międzykondygnacyjny.

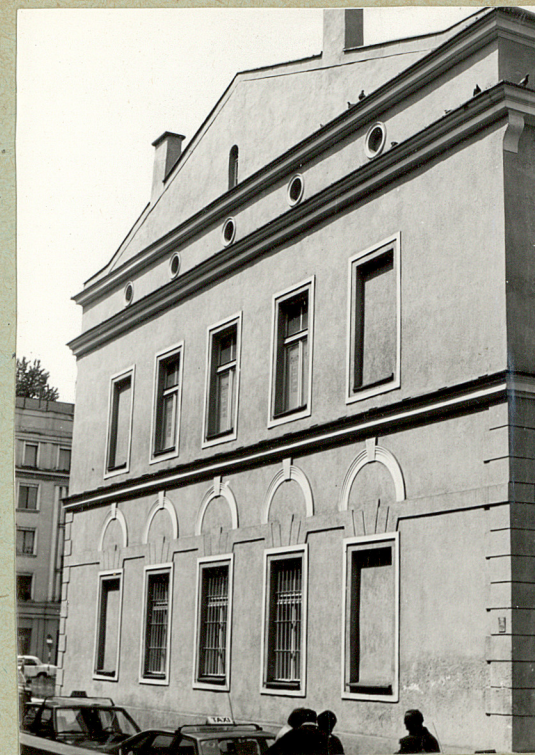
ELEWACJA POŁUDNIOWA

E. południowa. - 5-osiowa. W osiach skrajnych blendy, w pozostałych okna. Elewacja zwieńczona trójkątnym szczytem, w nim niewielkie okno zamknięte łukiem półpełnym.

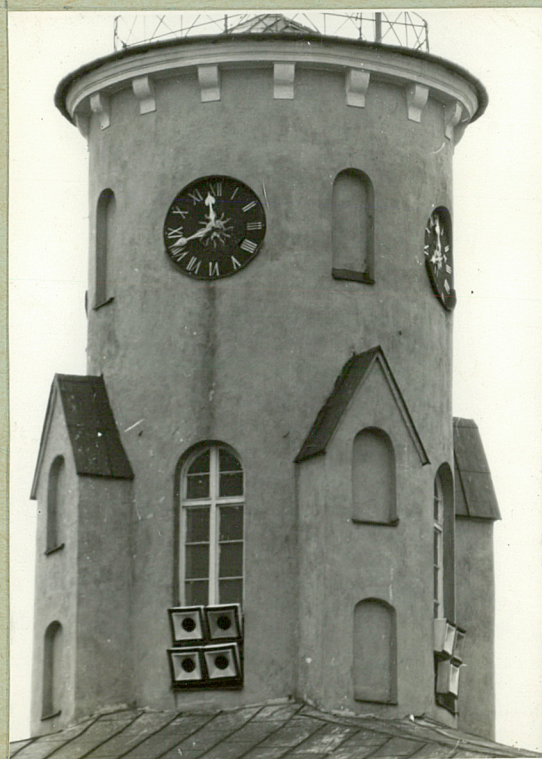
WIEŻA

Bryła zwarta, korpus ^{dwukondygnacyjny} na rzucie prostokąta z niewielkimi ryzalitami w narożnikach i pośrodku dłuższych boków. Niskie poddasze, dach trójspadowy (brak spadku w kier. pd.) o niewielkim nachyleniu. Wieża okrągła wyłaniająca się ze środka korpusu, przekryta dachem stożkowym o nachyleniu analogicznym jak nad korpusem.

trzeciej kondygnacji. W najwyższej (IV) kondygnacji wieży współczesny zegar z tarczami od strony wsch., pn. i zach.

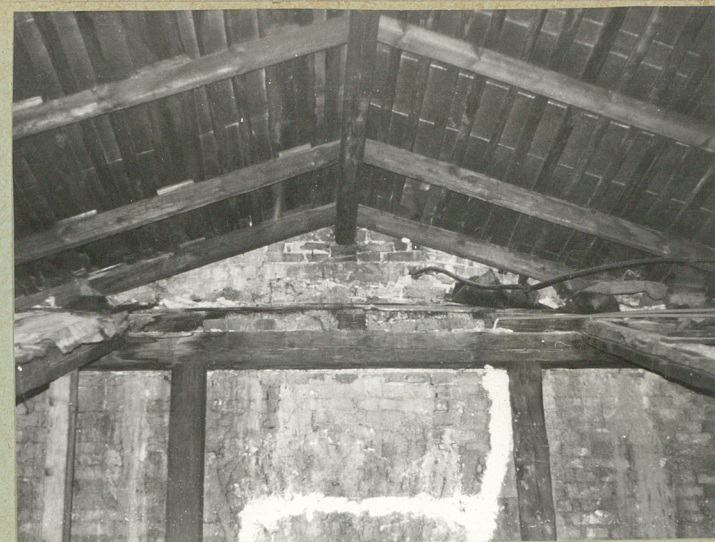
WIĘŻBA DACHOWA

Stropy - drewniane, Wieża dachowa - drewniana, płatwiowo-jętkowa, dach - kryty blachą stalową ocynkowaną posadzki, podłogi - w piwnicy płytki ceramiczne, w hallu parteru oraz na podestach schodów marmur, w salach parteru i piętra parkiet w jodełkę, w pom. biurowych gumolit, schody - do piwnicy i na piętro betonowe, na strych i w wieży drewniane, drzwi - zewnętrzne główne drewniane dwuskrzydłowe z nadświetlem, boczne jednoskrzydłowe, wewnętrzne dwuskrzydłowe drzewiane, okna - drewniane podwójne, skrzynkowe, wn
