1. Obiekt zabytkowy

KOŚCIÓŁ ORMIAŃSKI p.w. Św. Trójcy

GLIWICE

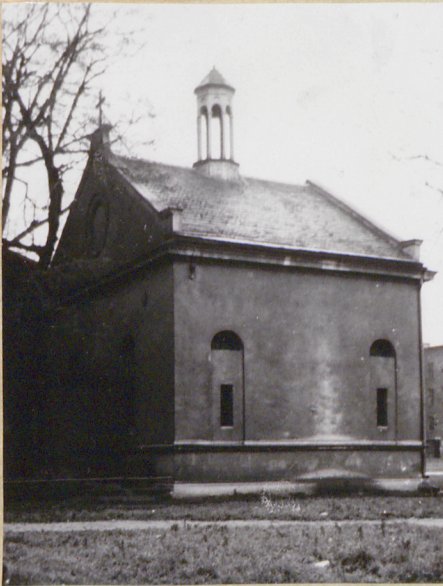
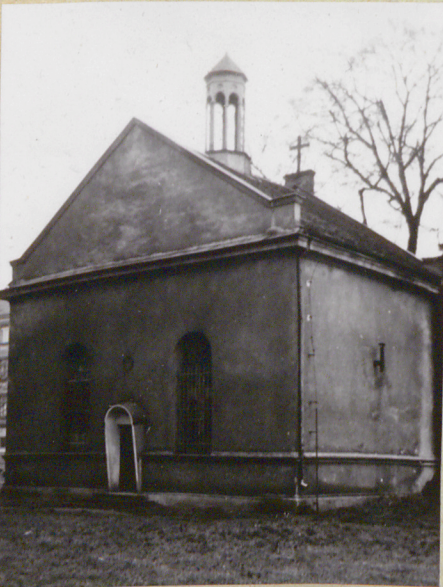
31. Szkic sytuacyjny, plan schematyczny, uwagi opisowe, fotografia

VIII. 68r. stan dobry

Murowany z cegły, potynkowany..Prostokątny z wewnętrzną półkolistą apsydą od pn.,wydzielającą zakrystię.Od wsch. nowsza kruchta.Apsyda sklepiona hemisferycznie.Elewacje wsch.i zach.zwieńczone niskimi,trójkątnymi szczytami. Dach dwuspadowy.
