1. Obiekt zabytkowy

K O Ś C I Ó Ł 00.Redemptorystów, p.w. Św.Krzyża

G L I W I C E

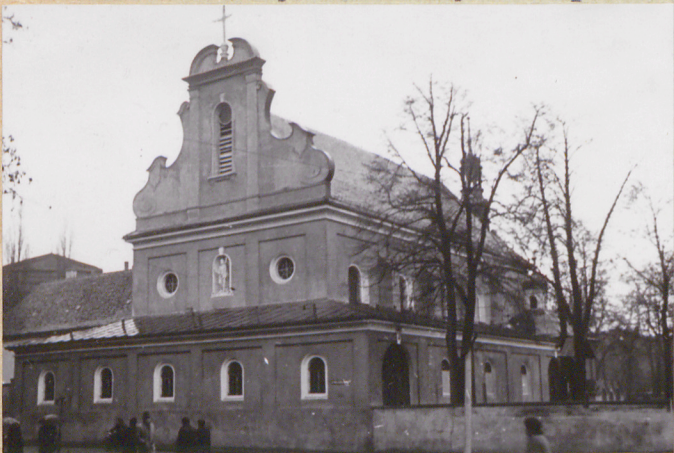
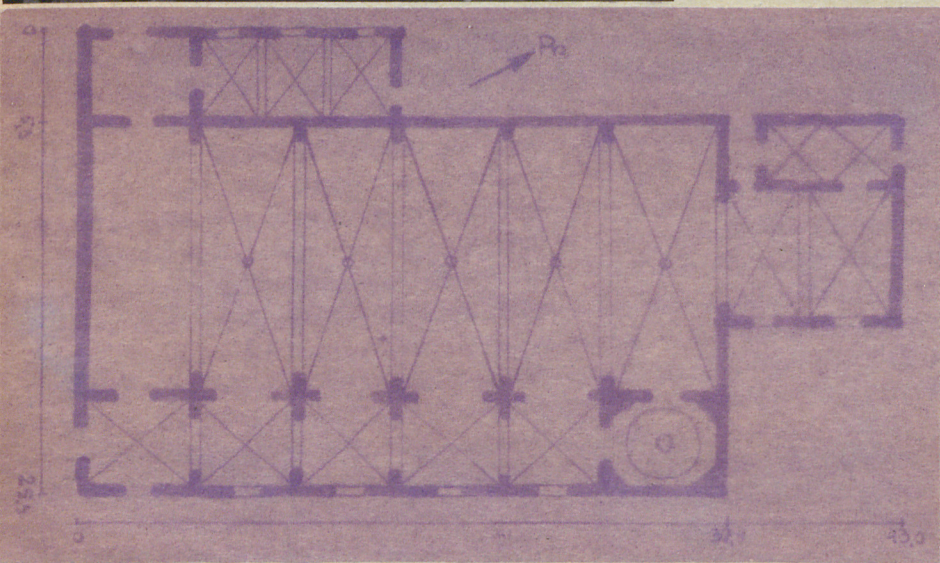
31. Szkic sytuacyjny, plan schematyczny, uwagi opisowe, fotografia

Murowany z cegły, potynkowany. Przy prezbiterium od zach. prostokątna zakrystia i korytarzyk wchodzące w obręb klasztoru. Przy nawie od wsch. kaplica św. Barbary w. XVII/ XVIII. Na zewnątrz pn. i wsch. ściana prezbiterium o podziałach ramowych. Dachy dwuspadowe.
