## KARTA EWIDENCYJNA ZABYTKÓW ARCHITEKTURY I BUDOWNICTWA

KAPLICA SIÓSTR MIŁOSIERDZIA  
św. KAROLA BOROMEUSZA

GLIWICE

ul. Zygmunta Starego 19  
44–100 Gliwice

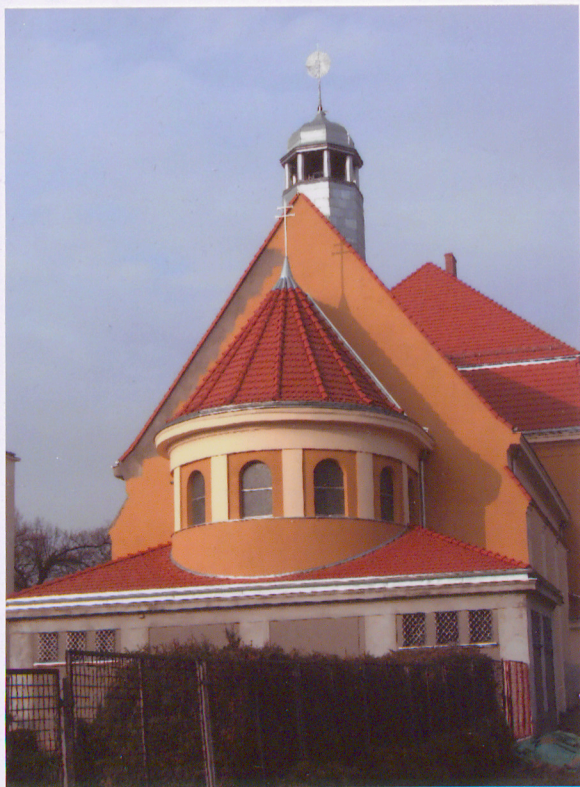
2.

**Elewacja wsch.** – o symetrycznej i dośrodkowej kompozycji; na tle gładko tynkowanej, ślepej ściany korpusu, zamkniętej nie oddzielonym trójkątnym szczytem, osiowa półkolista apsyda prezbiterium; ściana prezbiterium przepruta w górnych partiach gęstym rytmem małych, zamkniętych pełnołukowo okien, rozdzielonych lizenami, na których oparty gładki pas tynku, poprzedzający wydatny gzyms wieńczący.

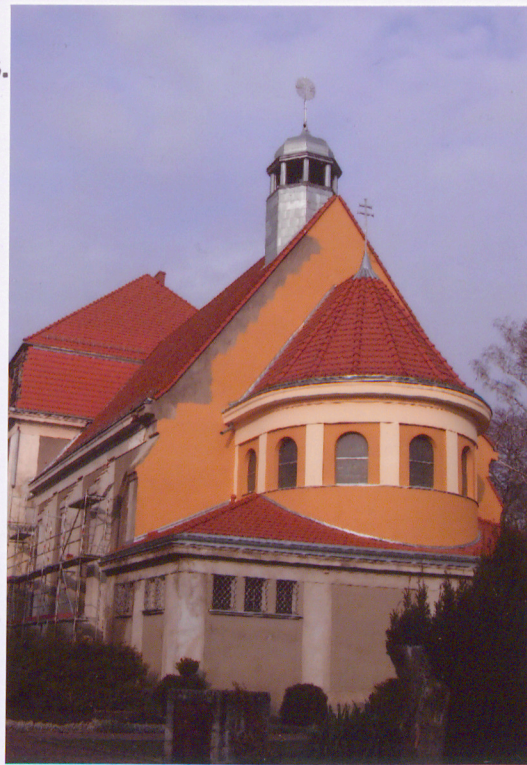
3.

**Elewacja pd.** – w trakcie remontu; kompozycja analogiczna jak elewacji przeciwległej; różnice stanowi brak kruchty e osi zach. elewacji.

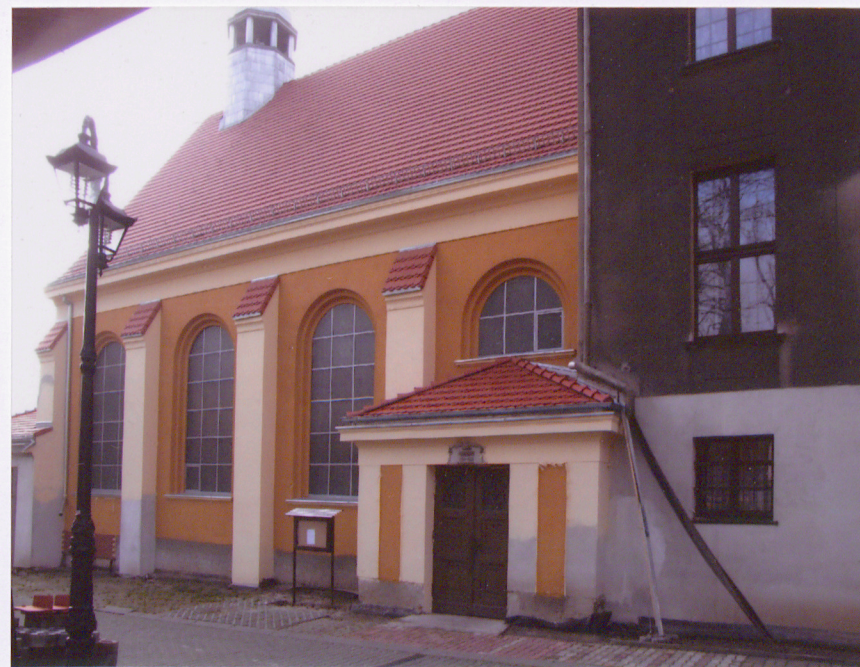
4.

**Elewacja pn.** – elewacja korpusu czteroprześłowa, artykułowana przyporami z obsadzkami, wydzielającymi osie okienne; otwory okienne duże, zamknięte pełnołukowo, w uskokowych obramieniach; oś zach. dwukondygnacyjna, z małą kruchtą przyziemiu, nad którą skrócony otwór okienny; elewacja korpusu zwieńczona wyładowanym profilowanym gzymsem, poprzedzonym gładkim pasem tynku, opartym na krawędziach obdaszków przypór. Elewacja kruchty rozczłonkowana podziałami ramowymi, z osiowym wejściem, nad którym ozdobna tablica, zwieńczona uskrzydłona główką putta, upamiętniająca datę budowy kaplicy: 1911–1912; kruchta zwieńczona wydatnym gzymsem. Elewacja zakrystii czteroosiowa, z otworami okiennymi w układzie parzystym, artykułowana podziałami ramowymi, zwieńczona wyładowanym gzymsem poprzedzonym gładkim pasem tynkowym.

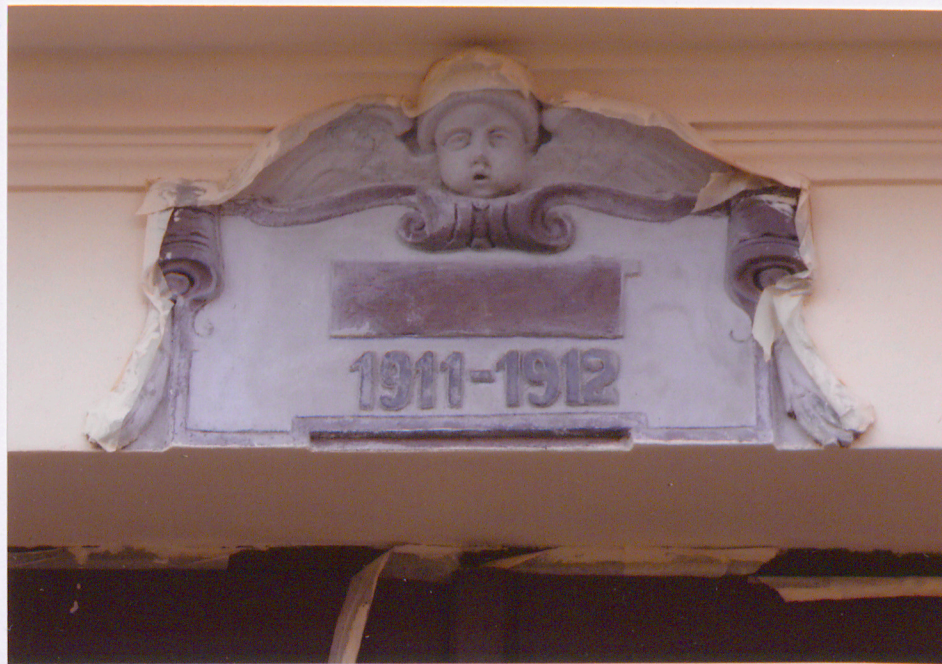
6.

**Ściany.** Ściany zewnętrzne murowane z cegły pełnej, obustronnie tynkowane, od wewnątrz częściowo oblicowane boazerią drewnianą z listew; detal architektoniczny murowany z cegły otynkowany (gzymсы, przypory), częściowo wyrabiany w tynku i narzucie (ozdobna tablica nad wejściem głównym z datą budowy).

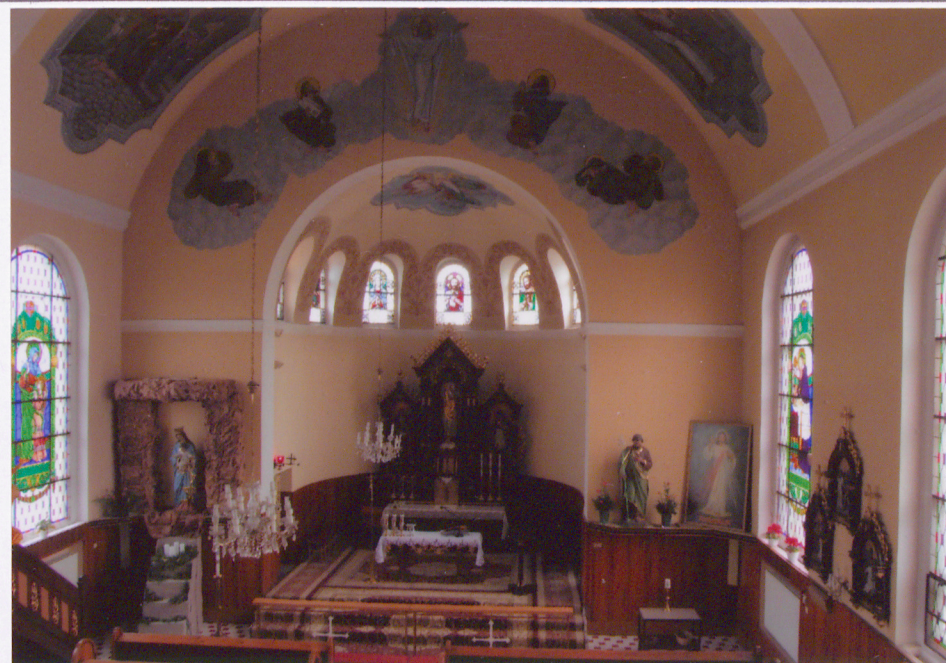
8.

**WNĘTRZE.** Kaplica jednonawowa, z niższym, węższym prezbiterium, zamkniętym półkolistą apsydą. W zach. przeszło nawy wbudowana murowana empora muzyczna, oparta na trzech przysadzistych wielobocznych filarach. Połączonych łukami koszowymi. Pod emporą, od pn. przejście do kruchty; zach. otwór drzwiowy, stanowi połączenie kaplicy ze skrzydłem zakładu opiekuńczego. Prezbiterium połączone przejściami z symetrycznymi aneksami zakrystii.

**WYPOSAŻENIE.** Zachowany oryginalny wystrój wnętrza o eklektycznych cechach stylowych, pochodzący z lat budowy kaplicy: ołtarz główny z rzeźbami Jezusa z sercem gorejącym, św. Jadwigi Śląskiej i św. Karola Boromeusza, prospekt organowy, płaskorzeźby Drogi Krzyżowej, rzeźby Madonny z Dzieciątkiem i św. Józefa, witraże figuralne nawy i prezbiterium, żyrandole, ławki.
