KARTA EWIDENCYJNA ZABYTKÓW ARCHITEKTURY I BUDOWNICTWA

**DOM OPIEKI pw. NMP, ob. ZAKŁAD OPIEKUŃCZO-LECZNICZY
ZGROMADZENIA SIÓSTR ŚW. KAROLA BOROMEUSZA — BUDYNEK II**

GLIWICE

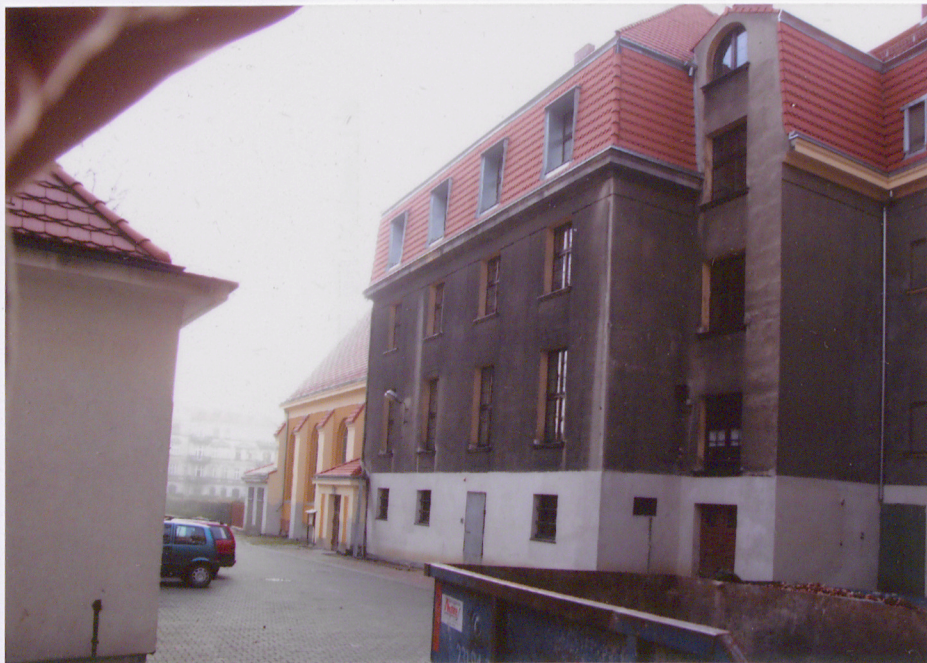
Elewacja pd. – 2-częściowa, z 4-osiową częścią wsch. nieznacznie wyładowaną; 10-osiova, rytmizowana gęstym układem, ujednoliconych w kondygnacjach okien; osie okienne rozdzielone lizenami w wielkim porządku, na których gładki pas tynku, poprzedzający wyładowany gzymś wieńczący; część wsch. wyróżniona zdwojonymi prostokątnymi płycinami podokiennymi o pustych polach.

1. Widok budynku od pd.-wsch.
2. Zach. fragment elewacji pd.
3. Zach. fragment elewacji pn.
4. Część wsch. budynku, widok od pn.-zach.
5. Wejście główne.
6. Okienko mansardy.
7. Klatka schodowa.
8. Korytarz piętra.
9. Przejście między klatką schodową i korytarzem.
10. oryginalne drzwi wewnętrzne.
11. Fragment strychu z więźbą dachową.
12. Archiwalny plan sytuacyjny zespołu z 1943 r.

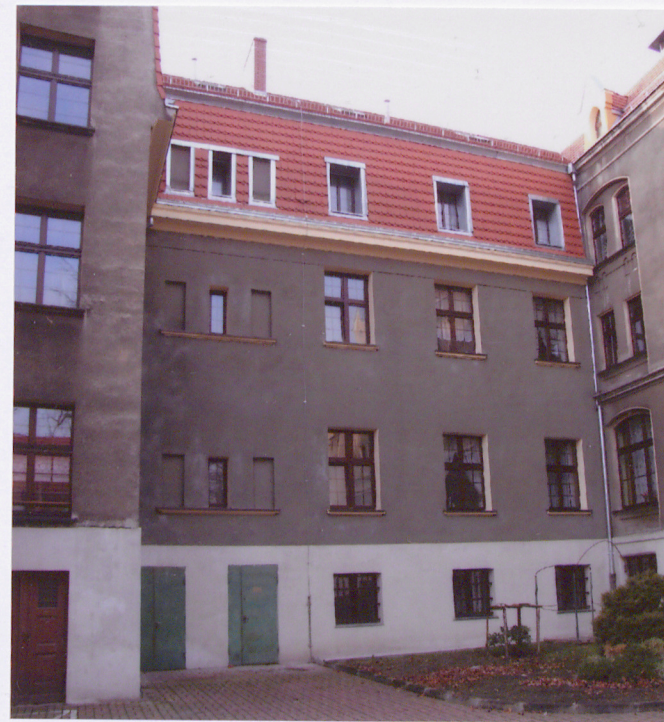
3.

ELEWACJE. *Elewacja pn.* – trzyczęściowa, ukształtowana uskokowo, z czteroosiową, wyładowaną częścią wsch. i cofniętą o jeden trakt częścią zach.; mię-

dzy obie części wbudowana jednoosiowa klatka schodowa z wejściem w przyziemiu, wyróżniona odmiennymi od typowych proporcjami dużych okien; okno w szczycie wieńczącym klatkę schodową niskie, zamknięte pełnołukowo. Część zach. artykułowana od wsch. trzema osiami małych okienek pionu sanitarnego, w pozostałych trzech osiach typowe otwory okienne w regularnym układzie. W części wsch. artykulacja kondygnacji mieszkalnych przeprowadzona lizenami w wielkim porządku, którymi podparty gładki pas tynku pod wyładowanym gzymsem wieńczącym; pod otworami okiennymi nieznacznie zaznaczone, prostokątne zdwojone płyciny podokienne o gładkich polach.

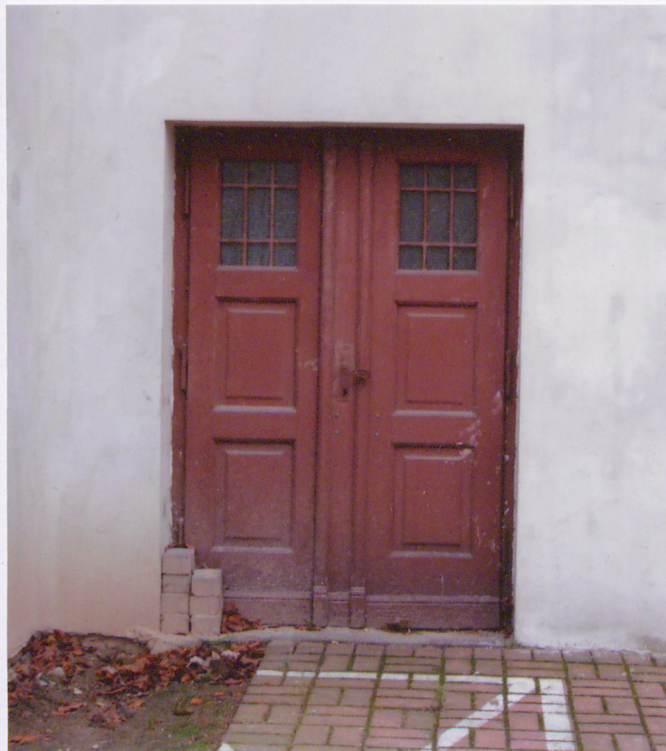
5.

Otwory drzwiowe zewnętrzne. Wejście główne do budynku usytuowane na osi elewacji pn., w przyziemiu ryzalitu klatki schodowej; otwór drzwiowy prostokątny, z dwuskrzydłowymi drzwiami ramowo-płycinowymi, przeszklonymi w górnych płycinach. Oprócz wejścia głównego istnieją jeszcze cztery otwory drzwiowe o charakterze gospodarczym, wiodące na kondygnację piwnic; wszystkie prostokątne, drzwi w większości jedno- i dwuskrzydłowe, metalowe, współczesne.

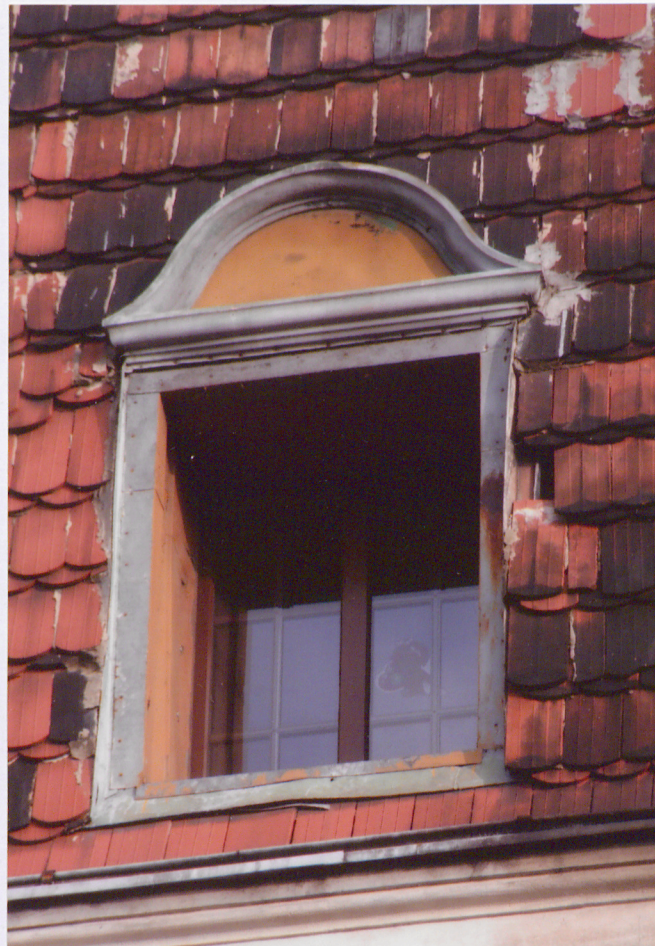
6.

Otwory. Otwory okienne. Otwory rytmizują elewacje regularnym gęstym układem; kształt prostokątów stojących z prostymi zamknięciami; otwory różnią się w kondygnacjach wymiarami – otwory przyziemia większe i smuklejsze niż typowe okna na piętrze; oknom głównych kondygnacji naziemnych odpowiadają, umieszczone w osiach, kwadratowe duże otwory okienne piwnic i prostokątne okienka mansard, zwieńczone falistymi szczytami. Klatka schodowa oświetlona dużym prostokątnymi oknami,

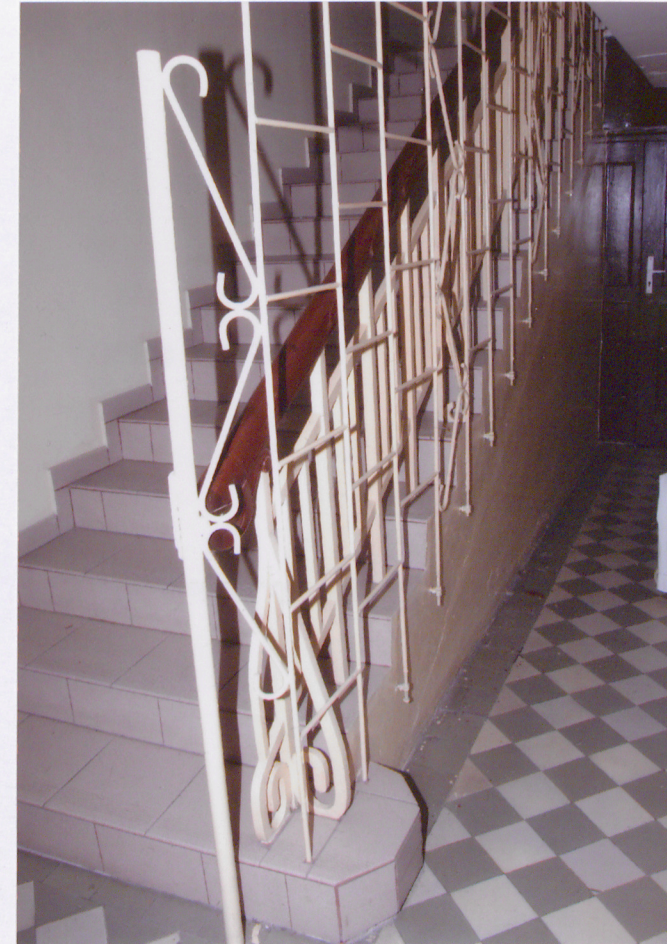
7.

Schody. Schody wewnętrzne. Klatka schodowa ułożona w osi środkowej budynku, w trakcie pn. występująca z lica elewacji w formie wydatnego ryzalitu; schody dwubiegowe powrotne, żelbetowe, wyłożone współczesnymi płytkami gresowymi; biegi schodowe ograniczone balustradą metalową z prostych prętów graniastych.

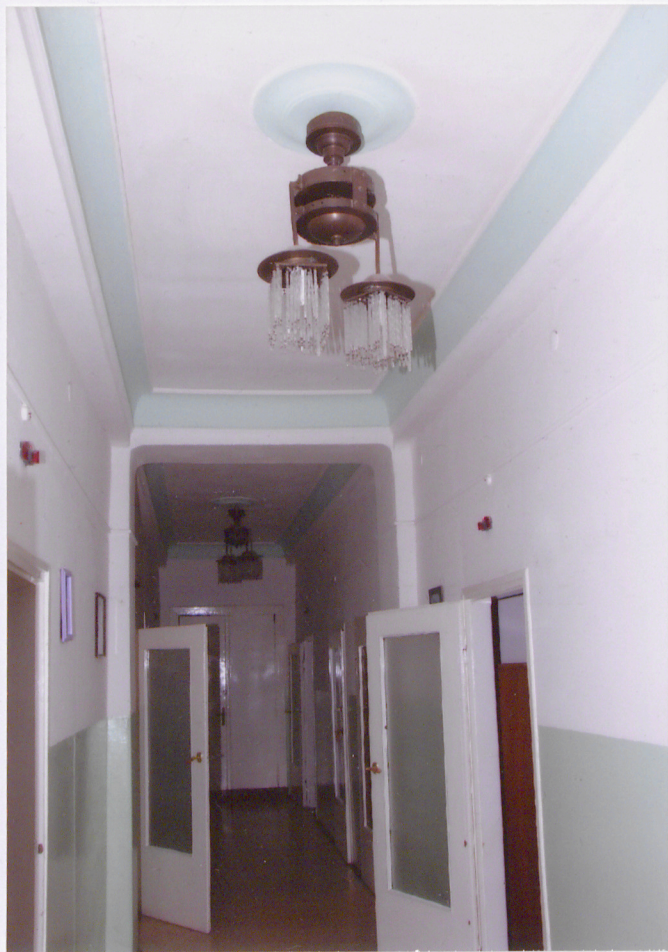
8.

Sklepienia i stropy. Stropy masywne, w większości ceramiczne, typu Kleina; w korytarzach kondygnacji naziemnych stropy fasetowe, ozdobione prostą dekoracją ramową w postaci gładkich pasów tynku ujmujących pole stropu; stropy korytarzy wsparte na dźwigarach, podpartych przyściennymi filarami.

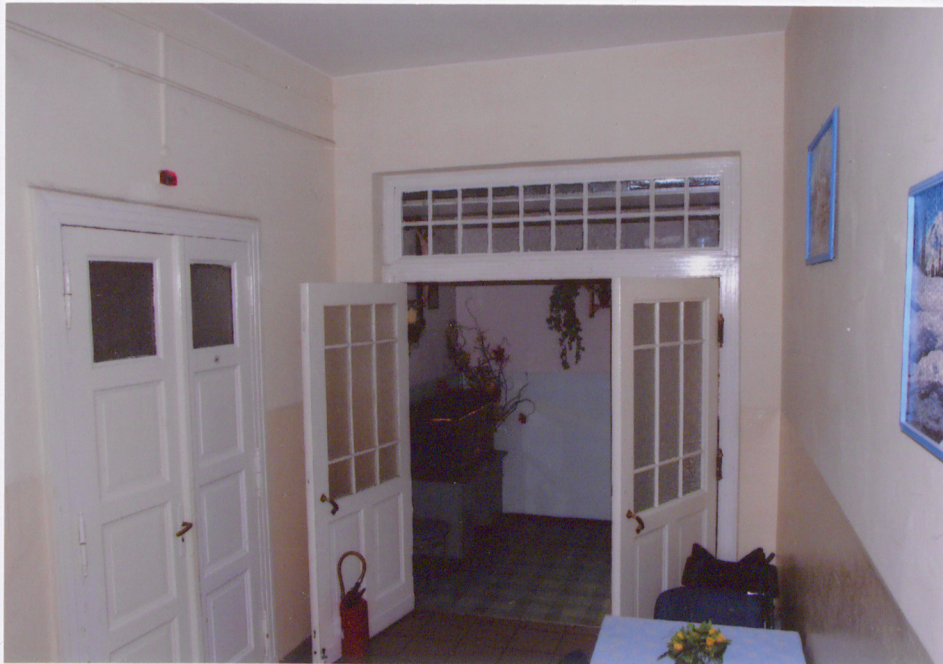
9.

Otwory drzwiowe wewnętrzne. Otwory prostokątne, z prostymi zamknięciami, w różnych wymiarach i proporcjach, w zależności od funkcji pomieszczeń; w części zachowana oryginalna stolarka drzwiowa – drzwi jedno- i dwuskrzydłowe ramowo-płycinowe w płycinowych ościeżynach; drzwi między klatką schodową i korytarzami kolejnych kondygnacji dwuskrzydłowe, ramowo-płycinowe, przeszklone w górnych płycinach, dzielonych szczeblinami krzyżowymi, nad drzwiami prostokątne nadświetle kwaterek. Na osi wsch. ściany budynku przejście do kaplicy – otwór zamknięty łukiem pełny, z dwuskrzydłowymi drzwiami ramowo-płycinowymi. Współcześnie wzniesione ściany działowe przeprute typowymi otworami, z typowymi współczesnymi drzwiami jednoskrzydłowymi z przeszkleniami.

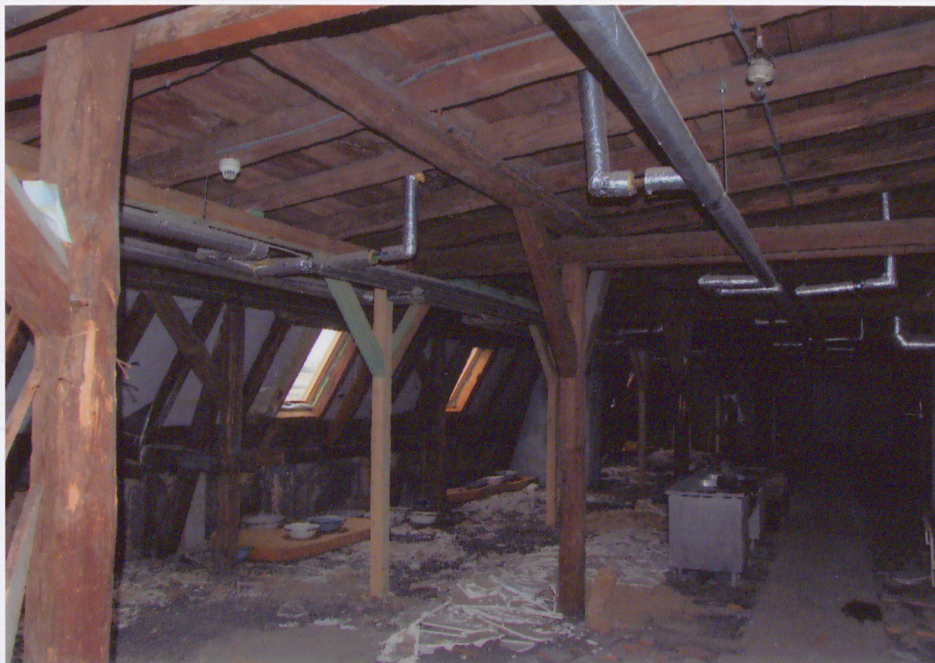
11.

Wieżba dachowa. Wieżba dachowa drewniana, dwukondygnacyjna; konstrukcja płatwiowokleszczowa na ścianie kolankowej i na poczwórnej ścianie stolcowej z mieczami w kierunku kalenicowym; stolce ścianki kolankowej ze stolcami środkowymi powiązane małymi kleszczami; konstrukcja dachu wzmocniona współcześnie dodatkowymi stolcami, ze względu na dodatkowe obciążenie dachu kolektorami słonecznymi.
