DWÓR W KOŚCIELCU

XVII  
i pocz. XX w

KOŚCIELEC k~~o~~ Częstochowy

1. Miejscowość KOŚCIELEC	2. Obiekt (nazwa jak w karcie) DWÓR	3. Zawartość wkładki (nazwa obiektu lub materiału uzupełniającego) d. c. punktu 13 karty ewidencyjnej
-----------------------------	--	--

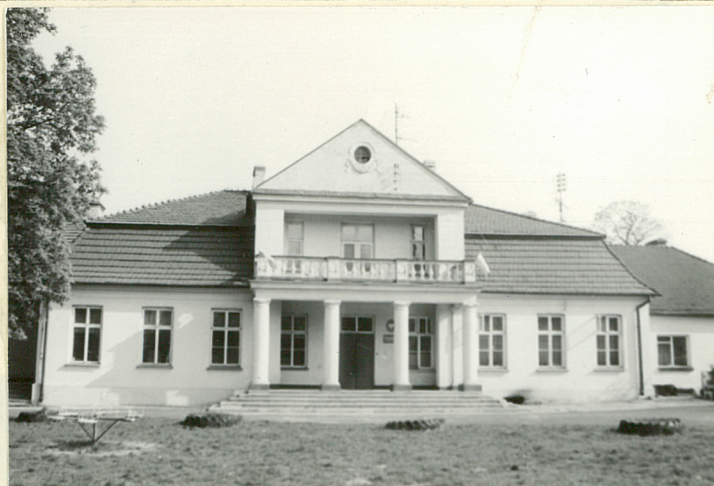
ELEWACJA PÓŁNOCNA - „DWOREK”

Elewacje Od północy elewacja wejściowa. Portyk 4-kolumnowy. Kolumny toskańskie, wspierające belkowanie z gzymsem. Profil ten obiega, jako okap dachu całą bryłę dworku. Za portykiem wnęka wejściowa, wniej drzwi dwuskrzydłowe i 2 okna. Nad portykiem balustrada o formach renesansowo-barokowych, okalająca balkon. W ścianie piętra za balkonem wnęka z otworami okiennymi. Część centralna zwieńczona tympanonem opartym na gzymsie.

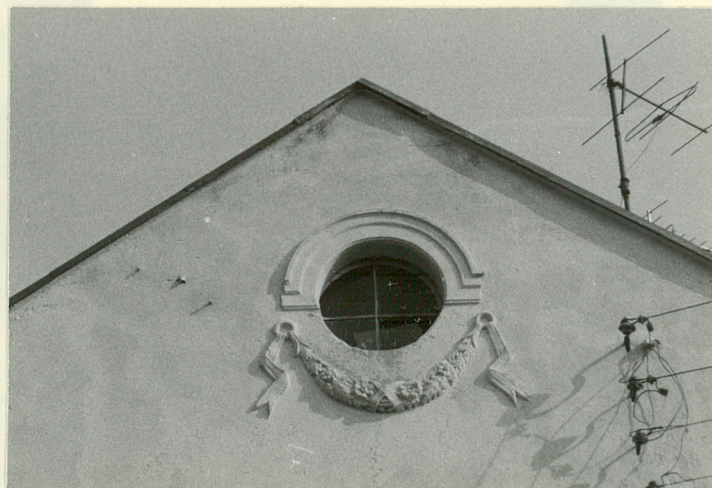
OKIENKA TYMPANONÓW

/ d.c. opisu elewacji / Tympanon obwiedziony delikatnym profilem. Pośrodku tympanonu okienko okrągłe z obramowaniem stiukowym z girlandą i szarfami. Skrzydła dworku o trzech prostych oknach dwuskrzydłowych z szybami podzielonymi na trzy pola. Od strony wschodniej do zasadniczej bryły dołączona klatka schodowa. Narożny podcień podparty jedną kolumną tokańską. Profil gzymsu z elewacji zasadniczej części dwórku obiega także bryłę klatki schodowej. Bryła klatki schodowej zwieńczona tympanonem obwiedzionym profilem gzymsowym. Okienko w tympanonie wschodnim, jak w tympanonie północnym. Do ściany południowej dobudowana murowana weranda, bez cech stylowych ze ściętymi narożnikami, nad nią prosta ściana I piętra z dwoma oknami, zwieńczona tympanonem identycznym jak tympanon północny, z identycznym okienkiem. Część najstarsza, przylegająca do zasadniczej bryły budynku od strony zachodniej - bez cech stylowych. Okna tej części współczesne o proporcjach kwadratowych. Brak pełnego profilu gzymsowego, jak na pozostałych od/cinkach okapu.

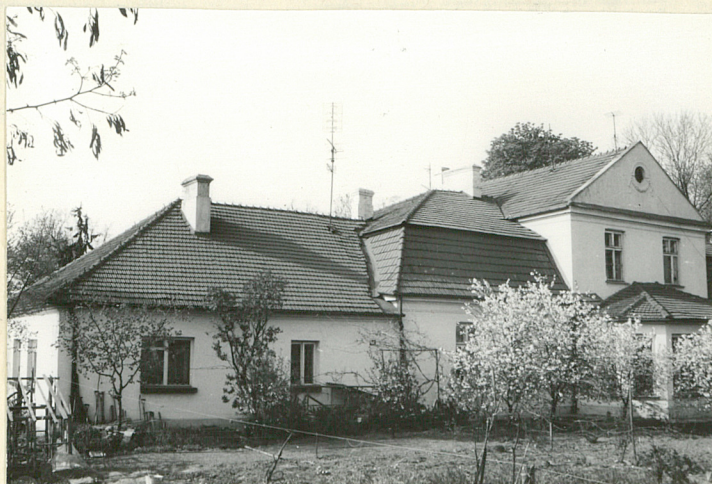
ELEWACJA POŁUDNIOWA - Z CZĘŚCIĄ  
NAJSTARSZĄ

Na przełomie XIX i XX wieku obiekt gruntownie przebudowany, przybiera formę "dworku", o cechach klasycyzujących. Wyżej wspomniane najstarsze pomieszczenia znalazły się poza symetryczną bryłą zasadniczej części obiektu. Ok. 1960r. poszerzono tę najstarszą część w kierunku północnym.

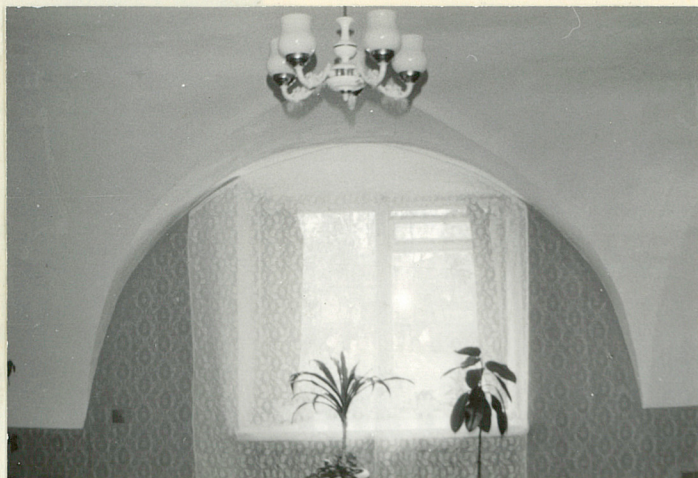
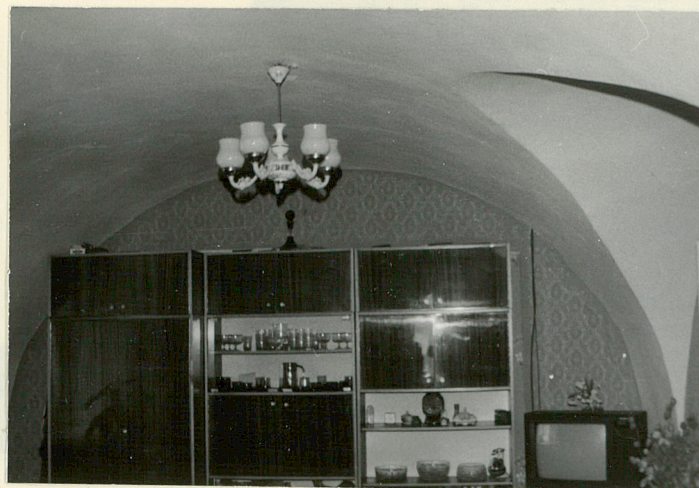
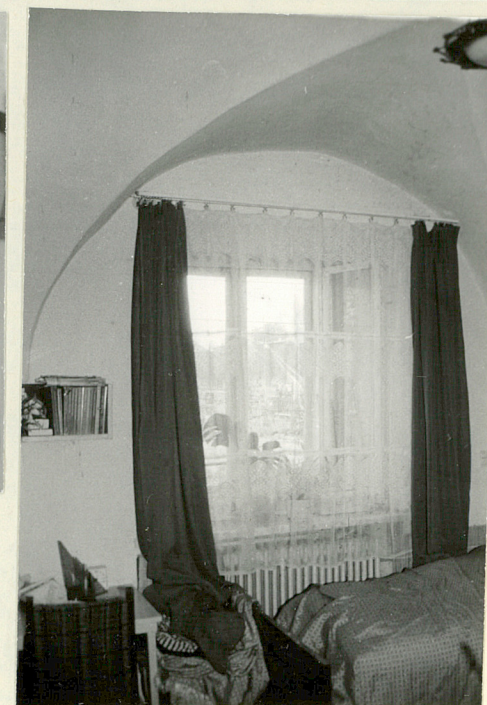
SKŁĘPIENIA Z XVII W.

W skład obiektu wchodzi 2 pomieszczenia parteru i pod nimi piwnica, sklepienie kolebkowo, datowane w Katalogu Zabytków na XVII w.

Materiał i konstrukcja Budynek murowany z cegły i kamienia wapiennego, otynkowany od zewnątrz. W najstarszej części, zachodniej, ceglane sklepienia kolebkowe z lunetami. Również w zachowanej piwnicy pod tymi pomieszczeniami sklepienie kolebkowe. Stropy drewniane. Więźba dachowa drewniana. Dach kryty dachówką. - jule?

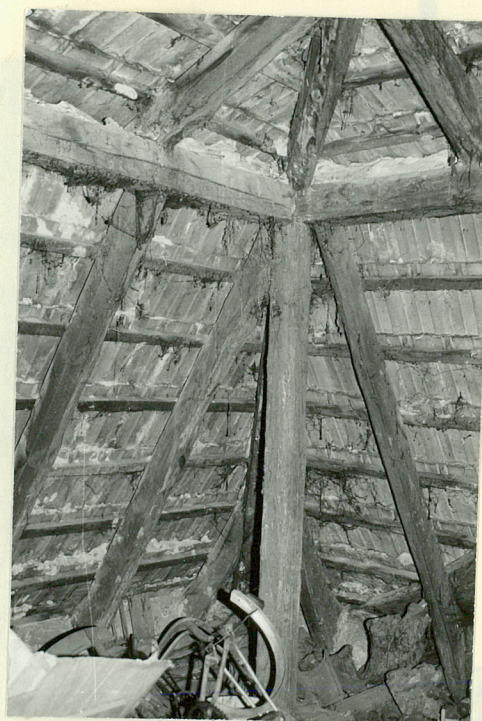
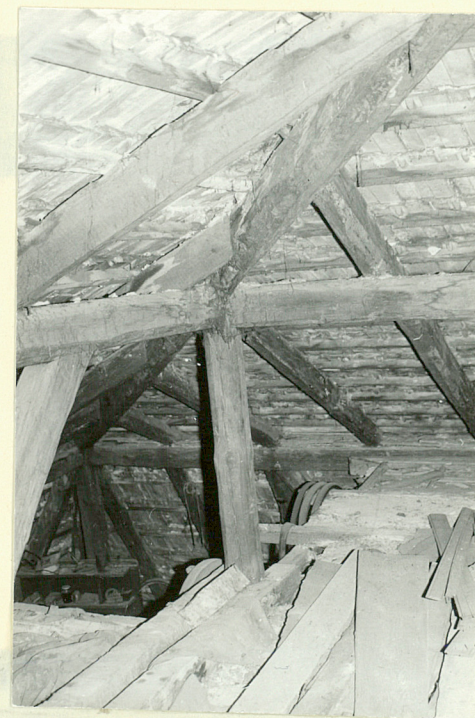
WIEŻBA DACHU ŁAMANEGO

18. Prace budowlane i konserwatorskie, ich przebieg i dokumentacja  Remonty przeprowadzane były przy kolejnych zmianach przeznaczenia budynku, w r. 1945 i 1960. Ok. 1965r. konieczne było odgrzybienie budynku. W r. 1978 przeprowadzono remont kapitalny, zlikwidowano piece, założono c.o. Dokumentacji budowlanej obiektu brak. Prac konserwatorskich nie przeprowadzano.		19. stan zachowania (fundamenty, ściany zewnętrzne, ściany wewnętrzne, sklepienia, stropy, konstrukcje dachowe, pokrycie dachu, wyposażenie i instalacje)  Po przeprowadzeniu remontu kapitalnego stan konstrukcji dobry. Wykończenie budynku również w stanie dobrym poza ubytkami dachówek.

20. Najpilniejsze postulaty konserwatorskie  Przeprowadzić remont dachu /pokrycia/.
