KAMIENICA

CZĘSTOCHOWA

Ul. Mirowska 8

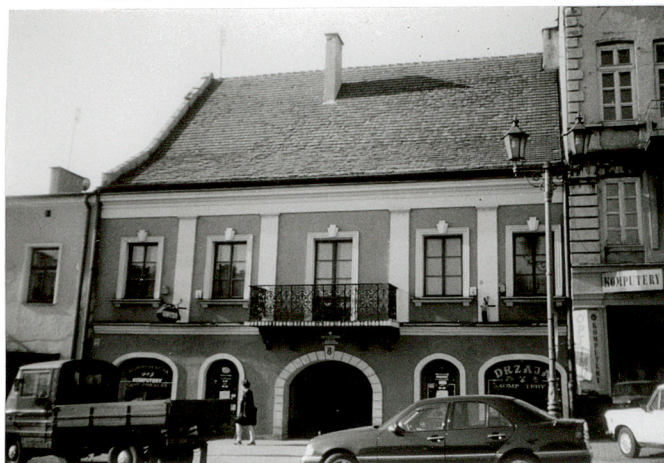
1

Ściany zewnętrzne - dobry, w kilku miejscach widoczne wysolenia.

1. Elewacja południowa (fasada)
2. Elewacja północna
3. Widok od strony dziedzińca - strona pd.
4. Widok od strony dziedzińca - strona półn.
5. Oficyna wschodnia
6. Oficyna zachodnia

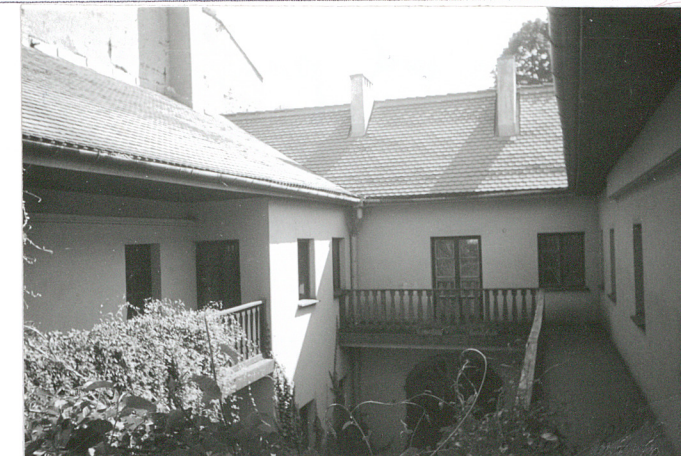
3

Pokrycie dachu - na oficynach dobre; na budynku frontowym od strony południowej dachówka wykrusza się.

Wymiana dachówki na południowej połaci dachu.

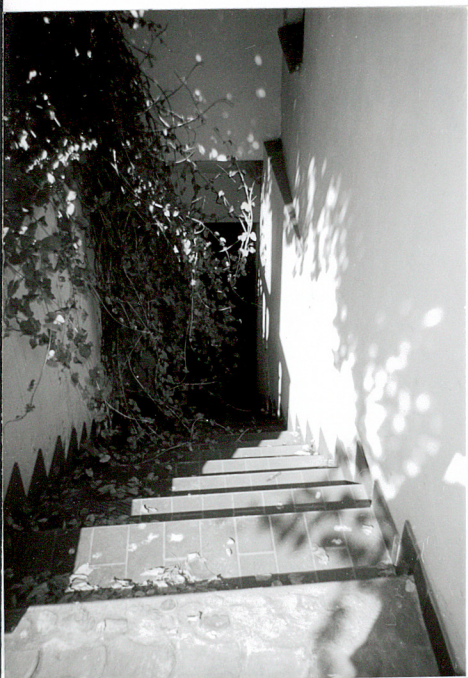
8

7. Schody do piwnicy (oficyna zach.
8.-9 Piwnica zach.
10-11. Piwnica środkowa.
12.. Piwnica wschodnia

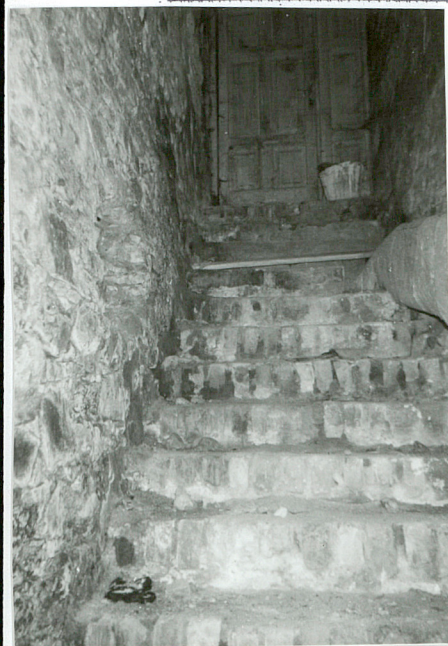
13. Schody do piwnicy-oficyna zach.
14. Wejście na piętro-oficyna zach. i zejście do piwnicy
15. Schody na poddasze-oficyna wsch.
16. Balustrada schodów wewnętrznych
17-18. Poddasze.
18. Antresola na poddaszu.

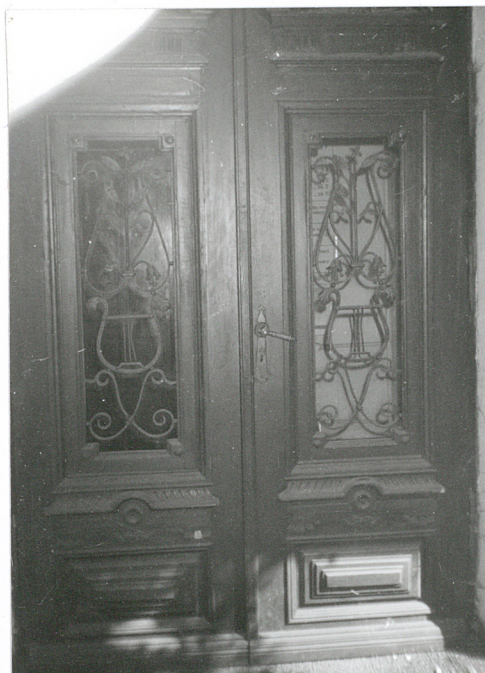
19. Brama od południa
20. Drzwi wejściowe zewnętrzne
21. Brama wewnętrzna - oficyna południowa
22. Fragmenty dekoracji malarskiej-transfer
23. Wieżba -oficyny.
